أطروحة لنيل شهادة الدكتوراه الطور الثالث (ل م د) في علم الآثار
تخصص صيانة وترميم الممتلكات الثقافية، تحت عنوان:

مشروع صيانة وترميم المنشأة الصناعية الجنوبية للموقع الأثري ملاكو (ولاية بجاية)

إعداد الطالب :
قاسي أزراق

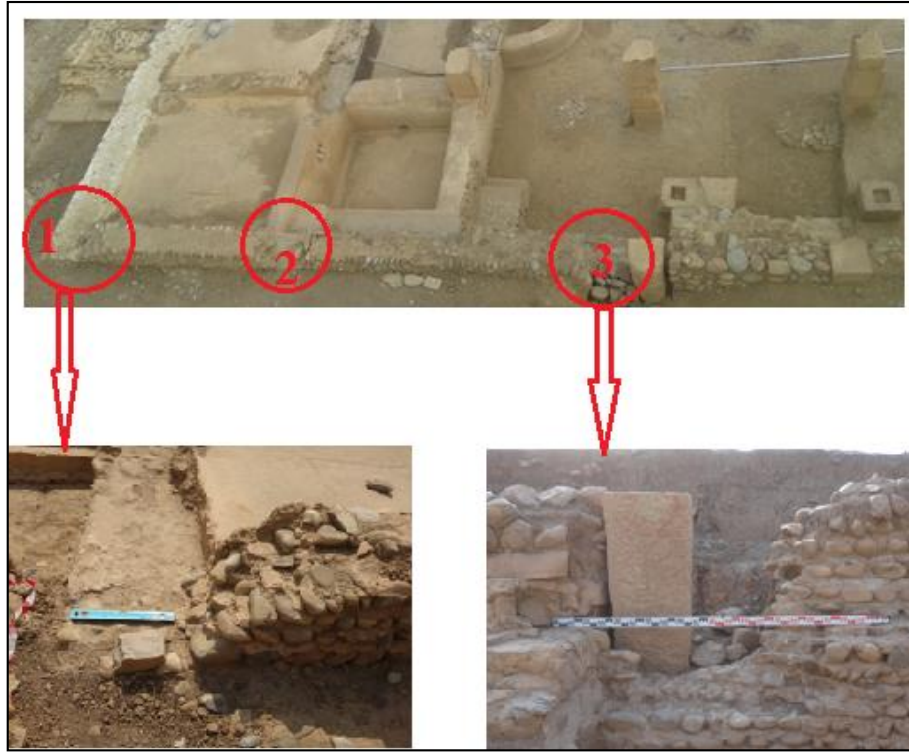
اللوحه رقم 2: تبيين حالة حفظ السور Mr003 - النصف الشمالي -

نسجل كذلك غياب الجزء المكون للزاوية ش/غ وكذلك طبقة الملاط العلوية على كل الجزء المتبقي. كما نسجل غياب طبقة على الجزء المجاور للطرف الشمالي للسور Mr009، عرضه حوالي 0.6م وعمقه حوالي 0.2م. كذلك تدهور حاد وغياب الجزء الذي يقع بمحاذاة الطرف الشمالي لمدخل منطقة الانتقال، عرضه يتراوح ما بين 0.4 م من الأسفل و 1م من الجهة العلوية، وعمقه حوالي 1.2 م.

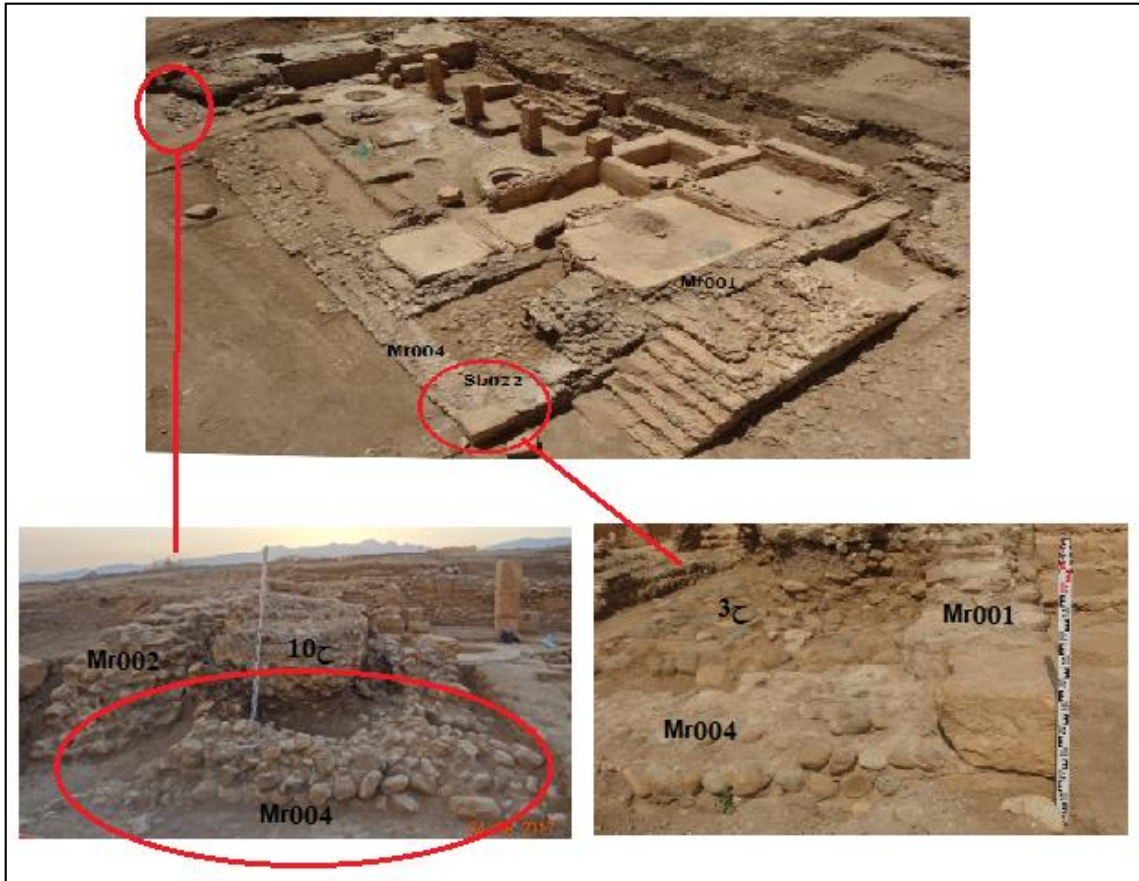
اللوحة رقم 3: صور للزاويتين ش/ش و ج/ش

يحد هذا السور المعلم من الجهة الشرقية، يمتد من النهاية الشرقية للسور Mr001 والنهاية الشرقية للسور Mr002 على طول يقدر بـ 25.4م، سمكه حوالي 0.75 م أما ارتفاعه يقدر بـ 0.6م. بالإضافة إلى كون السور حد فاصل للمعلم من الجهة الشرقية على باقي معالم الموقع فهو أيضا سند لركيزة الأحواض من الجهة الشرقية. جاءت مرحلة بناءه في نفس مرحلة بناء الأسوار المشكلة للجدار الخارجي، كما ذكرنا سابقا. أنظر اللوحة رقم 3.

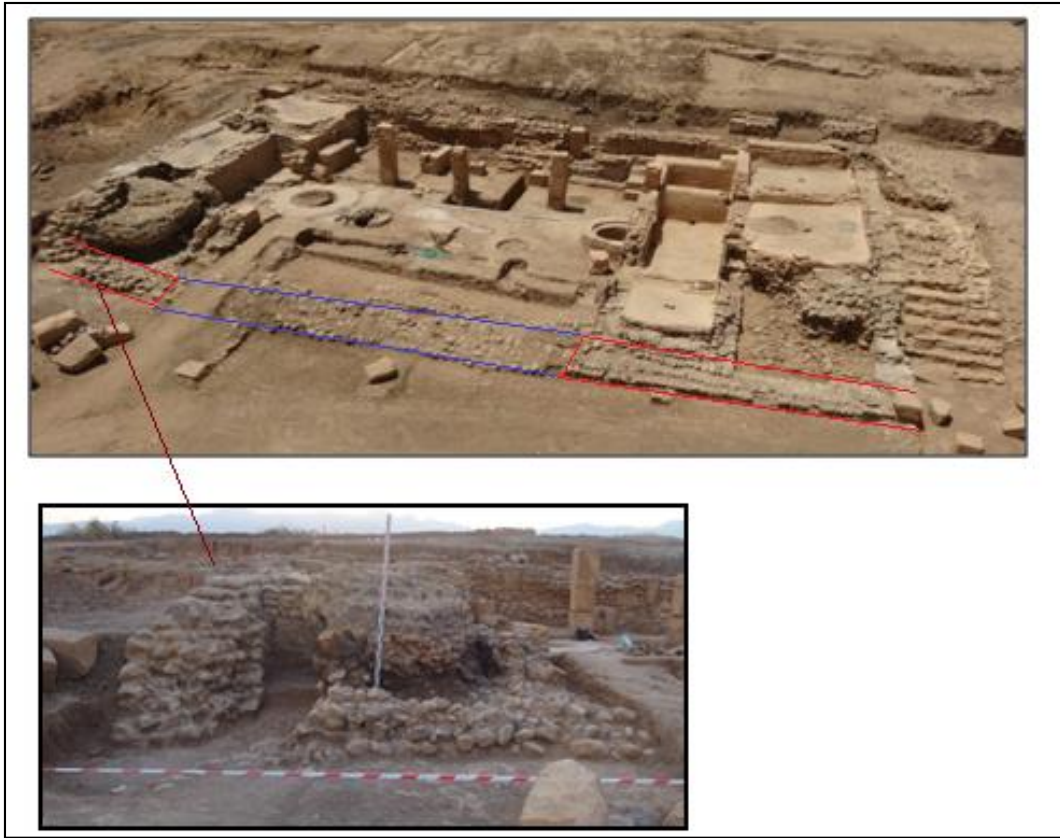
اللوحة رقم 4 : تبين حالة حفظ السور Mr004.

يعتبر السور Mr004 أكثر الأسوار تضرراً من الجدار الخارجي للمنشأة الصناعية الجنوبية، إذا اعتبرنا إرتفاعه يساوى إرتفاع السور Mr003 فان نسبة التمثيلية لهذا السور تقدر حوالي 10%. إذ نسجل غياب كلي لكل الجزء الموالي لمنطقة الانتقال، وكذا لم يبق سوى 0.3م في الإرتفاع وحوالي 8.5م في الطول من الجزء الموالي لقسم الأحواض الشمالية، ونفس السمك تقريبا وطول 3.5 م وفي حالة مرتشية بالنسبة للجزء الموالي للقسم الأحواض الجنوبية، أنظر اللوحة رقم 4.

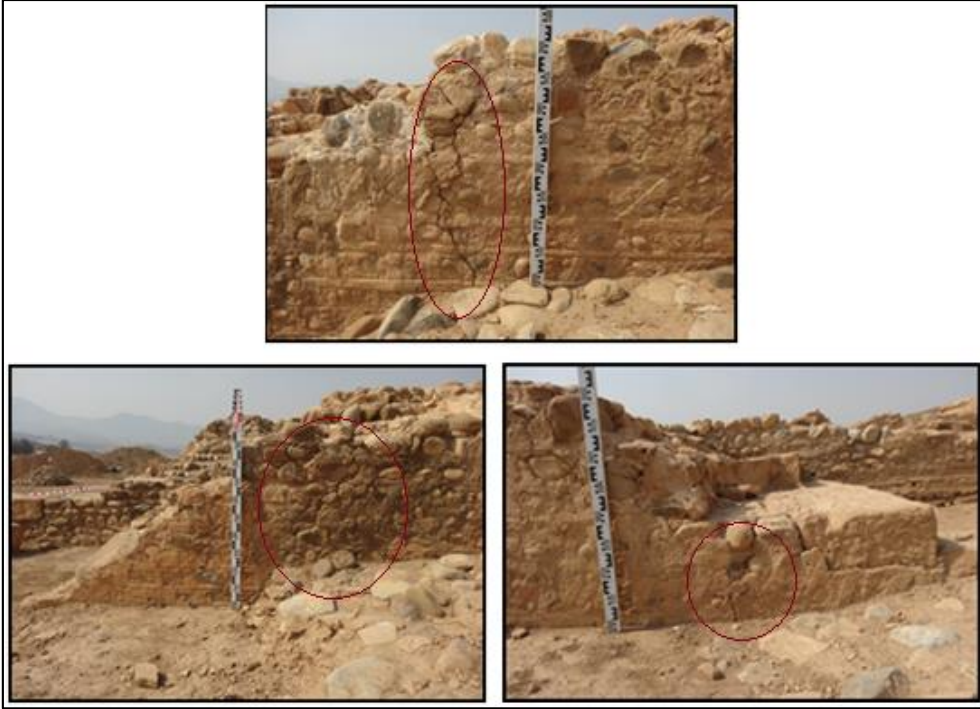
اللوحة رقم 8: تبين تشققات عمودية للسور Mr014 على مستوى ثلاث أماكن مختلفة

بالإضافة إلى نقص أو غياب كلي لبعض العناصر المعمارية وكذلك نقص أو غياب جزئي للبعض الآخر، تعرضت البنية المعمارية للسلام الشمالية إلى بعض التشوهات، منها ظهور بعض التشققات كما يظهر في اللوحة رقم 8، ونسجل هذا على مستوى السور Mr014، تختلف من حيث العمق والطول.

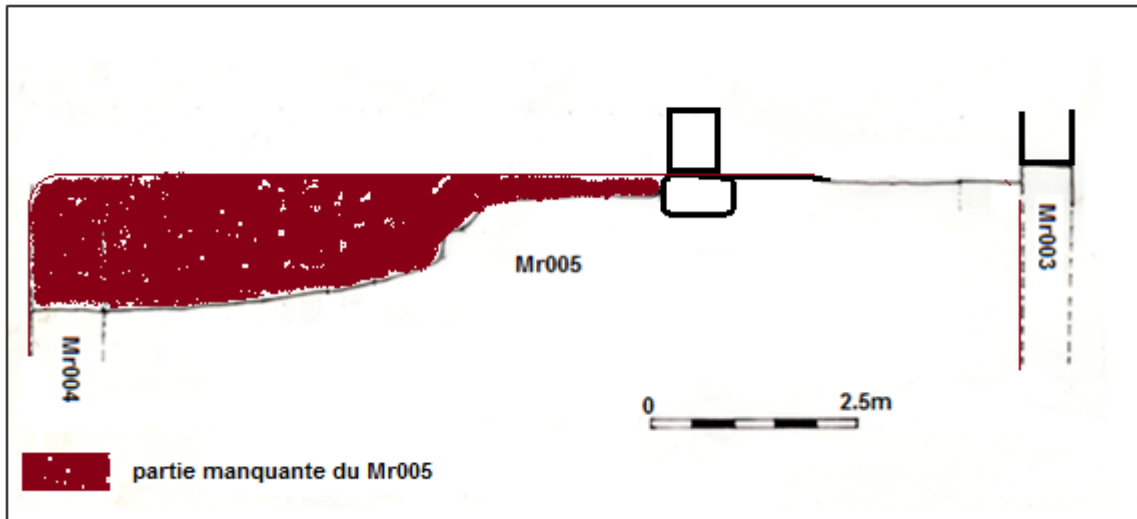
المخطط رقم 16: يبين المقطع الطولي لسور Mr005.

نلاحظ أنه كلما إتجهنا نحو الغرب كلما كانت التمثيلية كبيرة والعكس صحيح، وعلى هذا نسجل حالة حفظ رديئة للسور Mr005 على مستوى الثلث الشرقي، حيث لم يتبقى منه سوى القاعدة، أما الثلث الوسطي منه في حالة حفظ متوسطة، فقد الجزء الشرقي من الجهة العلوية، وكذلك ظهور شقوق عميقة إلى حد غياب بعض أجزاء من التلبيس الداخلي. في حين PI026 فقد بعض الحجارة المصقولة المشكّلة للعمود، أما فيما يخص الثلث الغربي منه يوجد في حالة حفظ مقبولة، فيحتفظ بعناصره ولا نسجل عليه أضرار ما عدا شقوق سطحية لطبقة التلبيس من الواجهة الداخلية، وأكثر عمقا منها في الواجهة الخارجية.

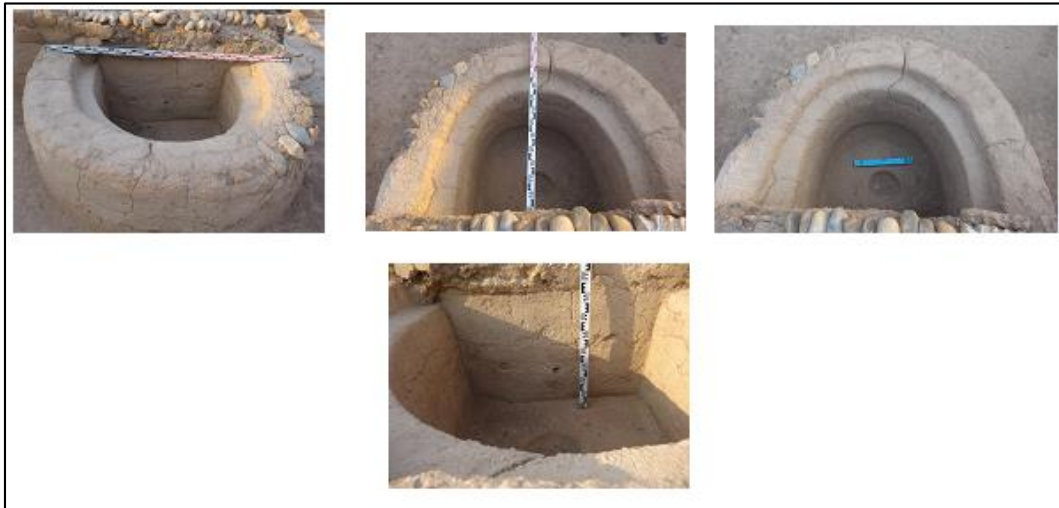
اللوحة رقم 15: تبين مختلف أبعاد العناصر المعمارية المكونة للحوض "ح7".

يظهر الحوض في حالة حفظ مقبولة بالنظر إلى نواته، مع أنه أصيب بعدد من الأضرار السطحية الخفيفة، والتي تتمثل في شقوق سطحية لطبقة التلبيس الثانية سواء الداخلية منها والخارجية بالإضافة إلى غيابه على مستوى الحافة الخارجية العلوية من الجهة الشرقية.

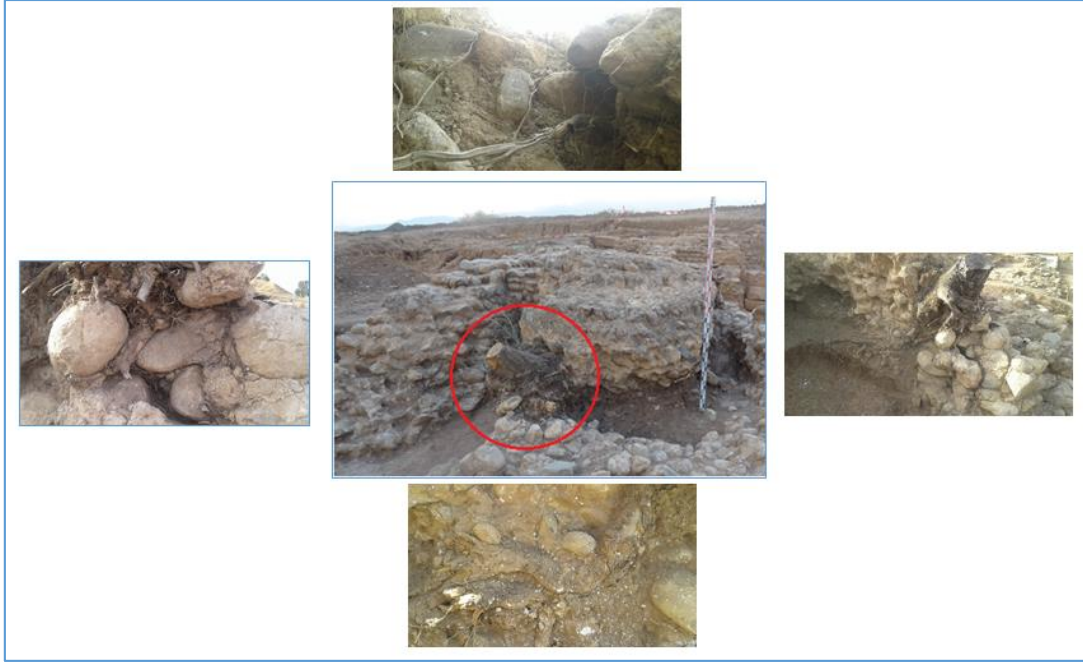
اللوحة رقم 16: صور لتأثير العامل البيولوجي في تلف الاثار

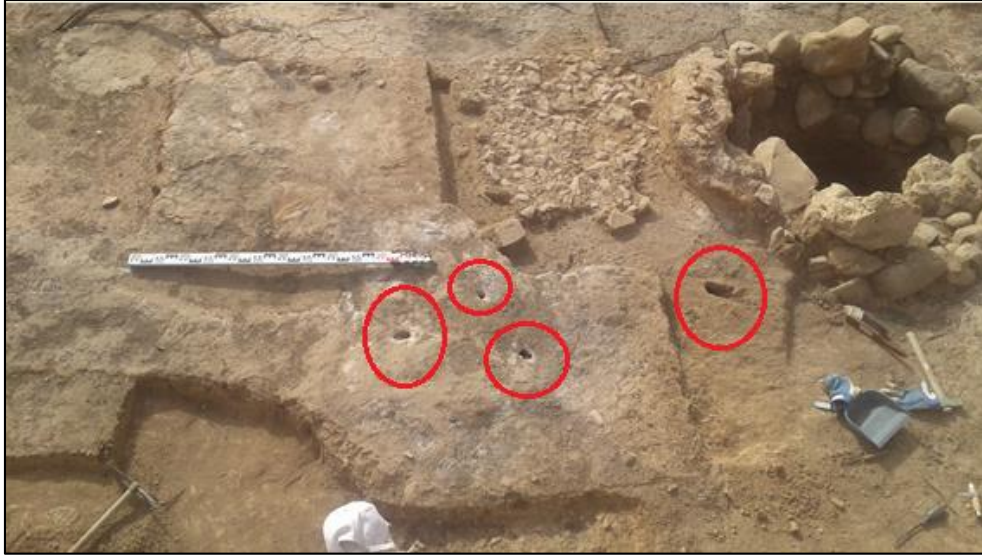
الصورة رقم 99: ممرات الفئران في أرضية منطقة الانتقال

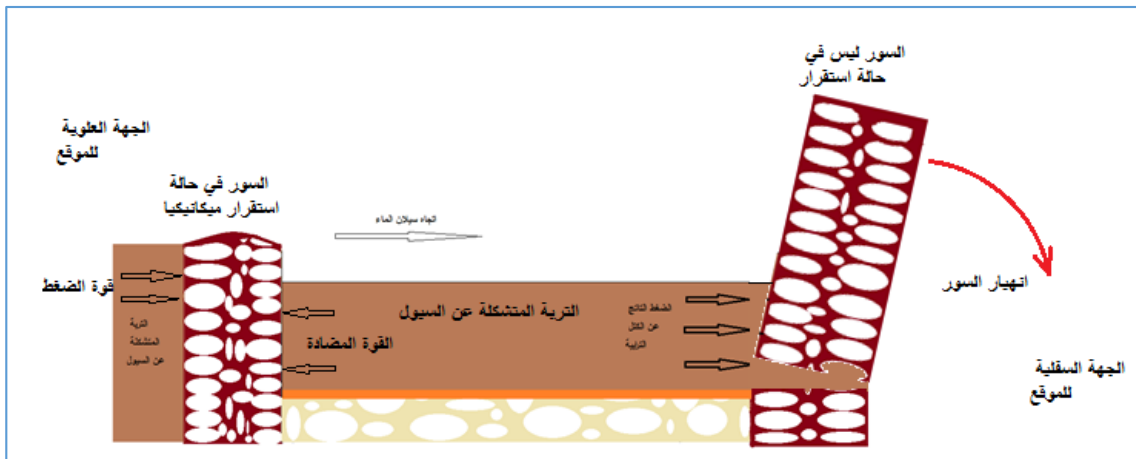
المخطط رقم 25: رسم تخطيطي لظاهرة تلف الاسوار بفعل السيول
