معهد الآثار

جامعة الجزائر-2 -

مذكرة لنيل شهادة الماجستير
في الصيانة و الترميم

دراسة عوامل تلف المباني الأثرية
الخاصة بالتسليية
«نموذج المدرج الروماني لشرشال»

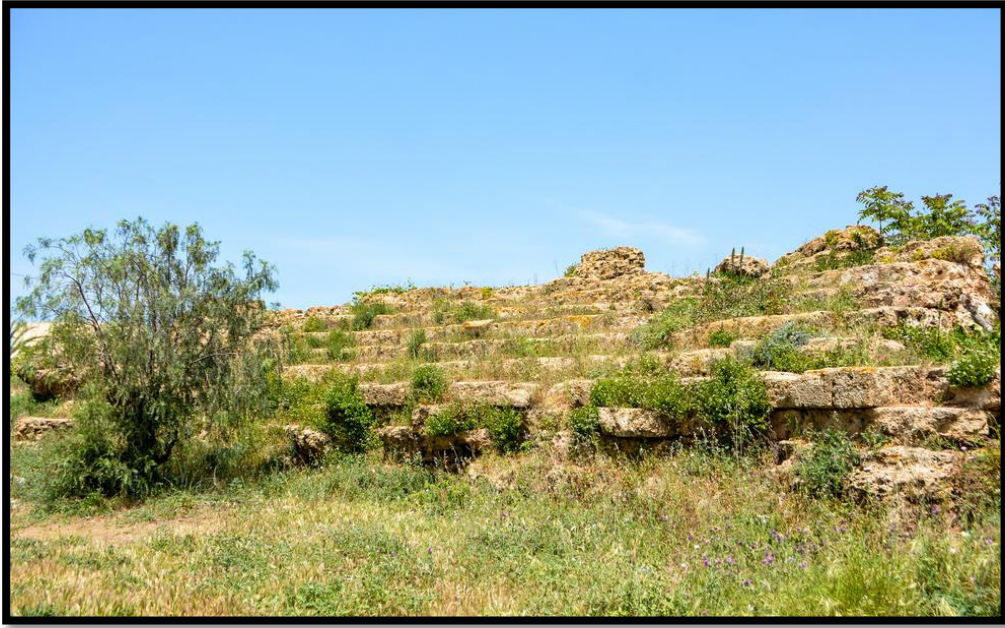
الصورة رقم (02): المقاعد على الواجهة الشمالية.

طريقة البناء المستخدمة في بناء المقاعد خلال التوسيعات كانت بحجارة غير منتظمة وكبيرة بالمقارنة مع المرحلة الأولى التي كانت أكثر إتقاناً. كما أن الجزء العلوي الموسع من للمقاعد تدمر كلياً.

ومن خلال الدراسة الميدانية حاولنا حساب متوسط مقاس الحجارة المستعملة في بناء المقاعد حيث بلغ إرتفاعها 0.40 م وعمقها 0.80 م، أما الطول فبلغ 0.70 م.

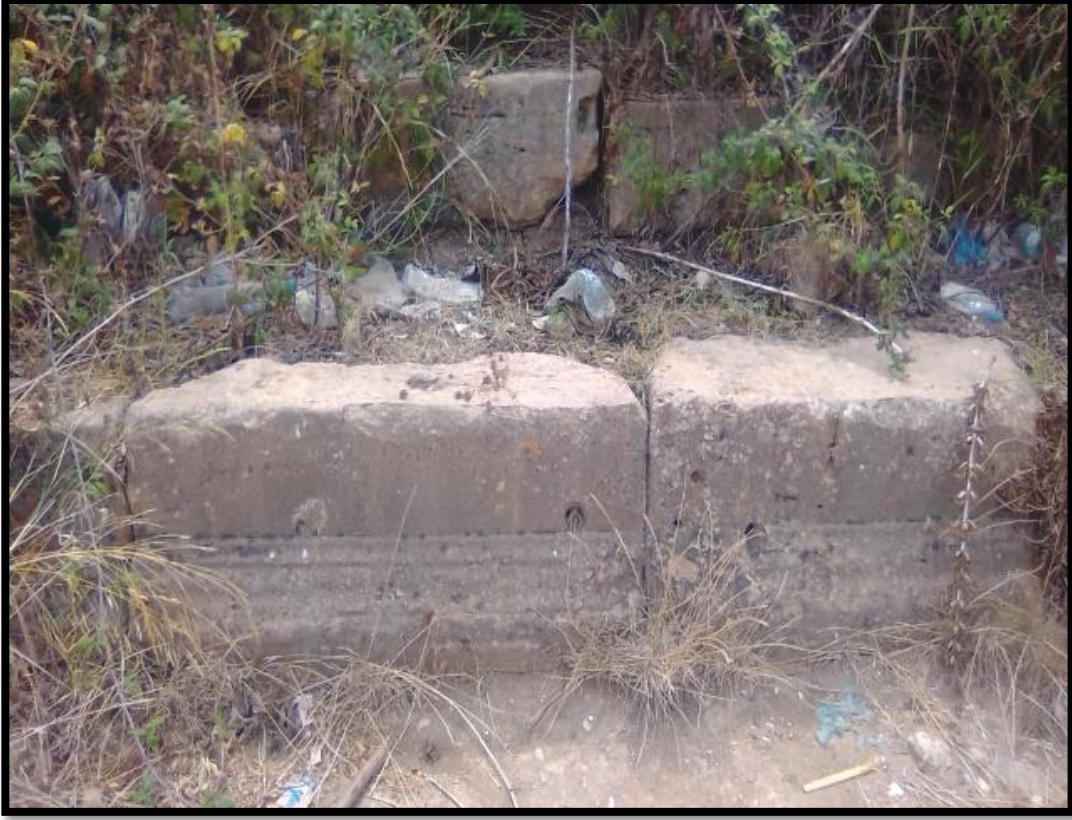
الصورة رقم (04): جدار المنصة على الواجهة الجنوبية للمدرج.

وضعت هذه الأحجار على شكل أفقي مترابطة بملاط كما أن هذه البلاطات حجرية موضوعة على الجدار مبني بحجارة بسمك 0.80 م لكن للأسف دمر كلياً.

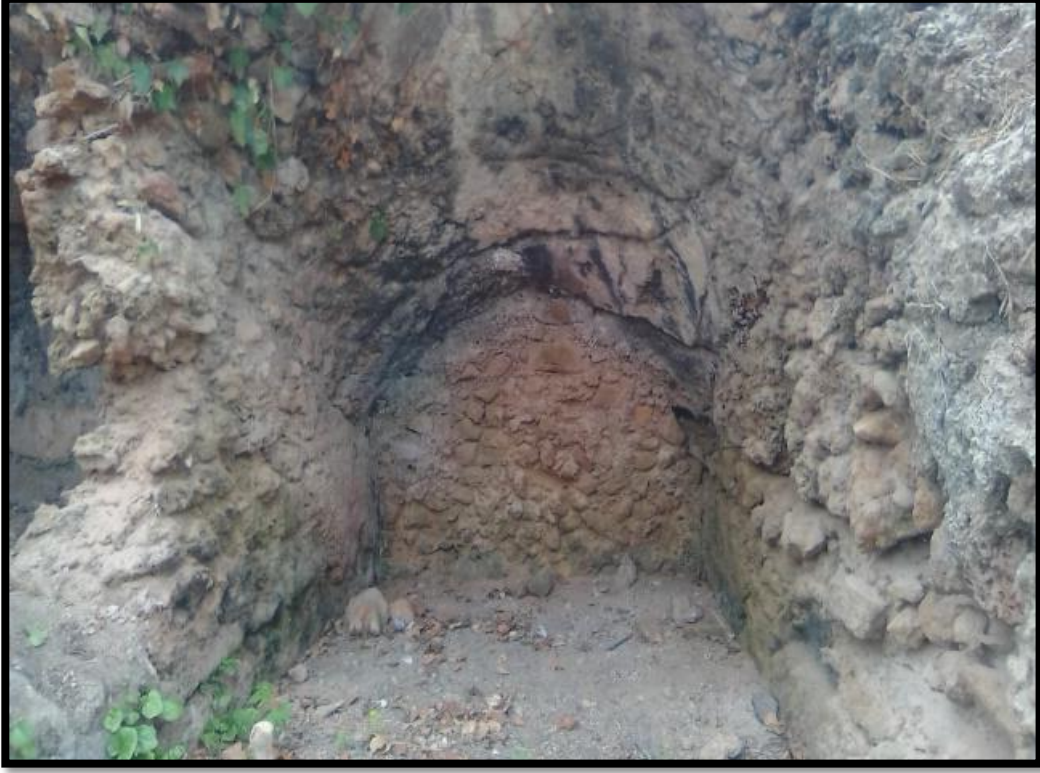
الصورة رقم (05): أقسام القبو.

مبنية فوق أعمدة وجدران عمومية تربط مع الأقبية المجاور¹. احتوى مدرج القيصرية على ستة أقبية رئيسية ساهمت بشكل مباشر في حمل المقاعد إلى الأعلى. (أنظر الصورة رقم 05)

- القبو الأول: تجزء إلى قسمين وبسبب الضغط تلاش على الجدران الخارجية.
- القبو الثاني: تجزء على طول المحور الكبير، لان الجدار الانفصالي كان يتوقف عند 1.40م في العمق. والجدار الأوسط مرتفع عند مستوى القبو فالعمق يمثل حدين بارزين في زوايا الغرفة، مما سمح بالوصول إلى جدار أين تبقى منها ثلاثة مقاعد حجرية. بلغ مقياس المقصورة العرض 3.45 م أما العمق 5.7 م

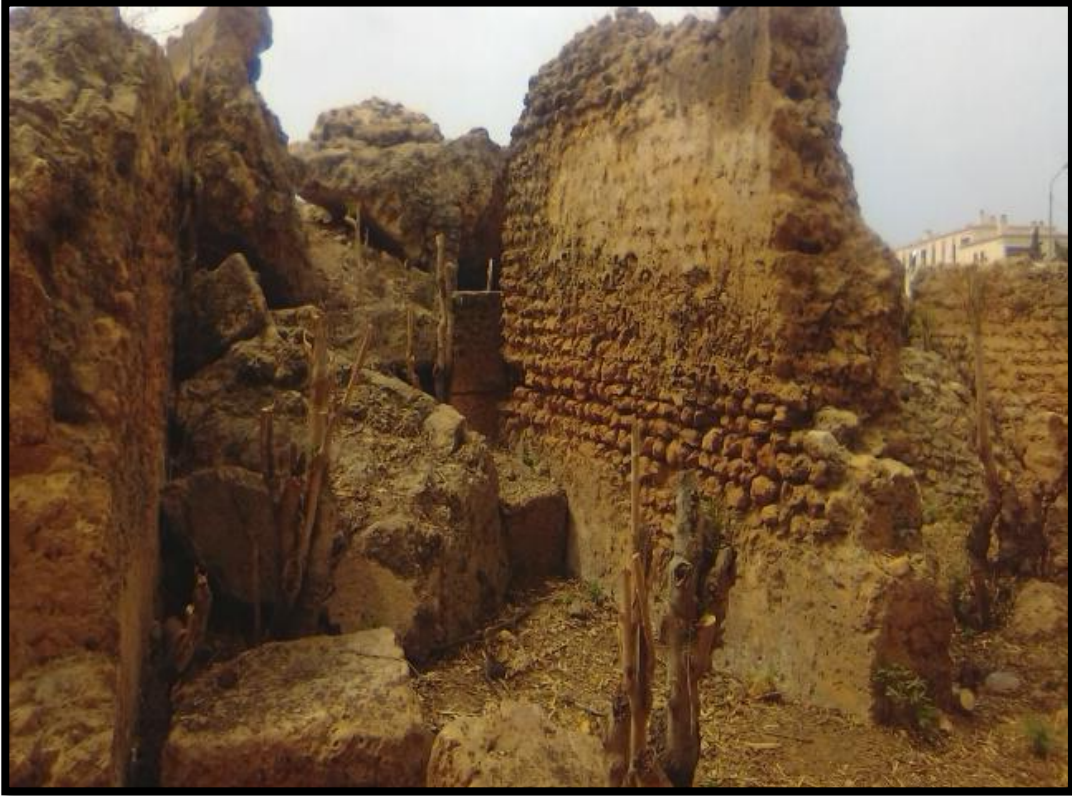
الصورة رقم(06): أجزاء لغرفة على الواجهة الشمالية.

تتمثل في غرف مبنية خصيصا للمحاربين.¹ إحتوى مدرج شرشال على غرف موجودة في وسط الحلبة على الواجهة المركزية والخلفية للمقاعد و نجد هذه الغرف موضوعة على مخطط المدرج. وهي على الواجهة الجنوبية وعلى الواجهة الشمالية. (الصورة رقم 06).

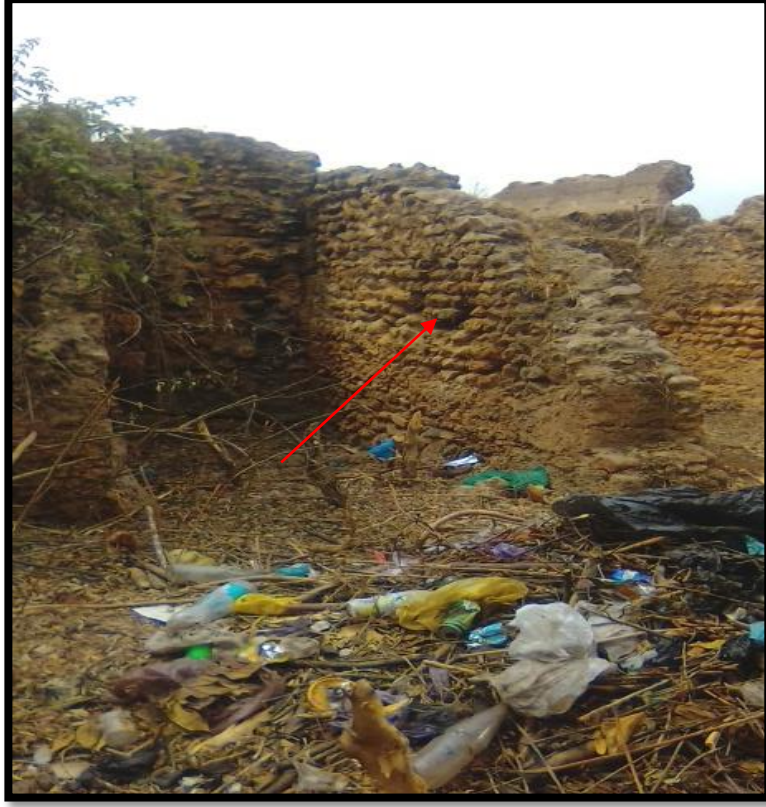
الصورة رقم (08): التقنية غير منتظمة

شرشال على هذه التقنية بنسبة كبيرة خاصة على جدران الواجهة الشمالية.¹
(أنظر الصورة رقم 08).

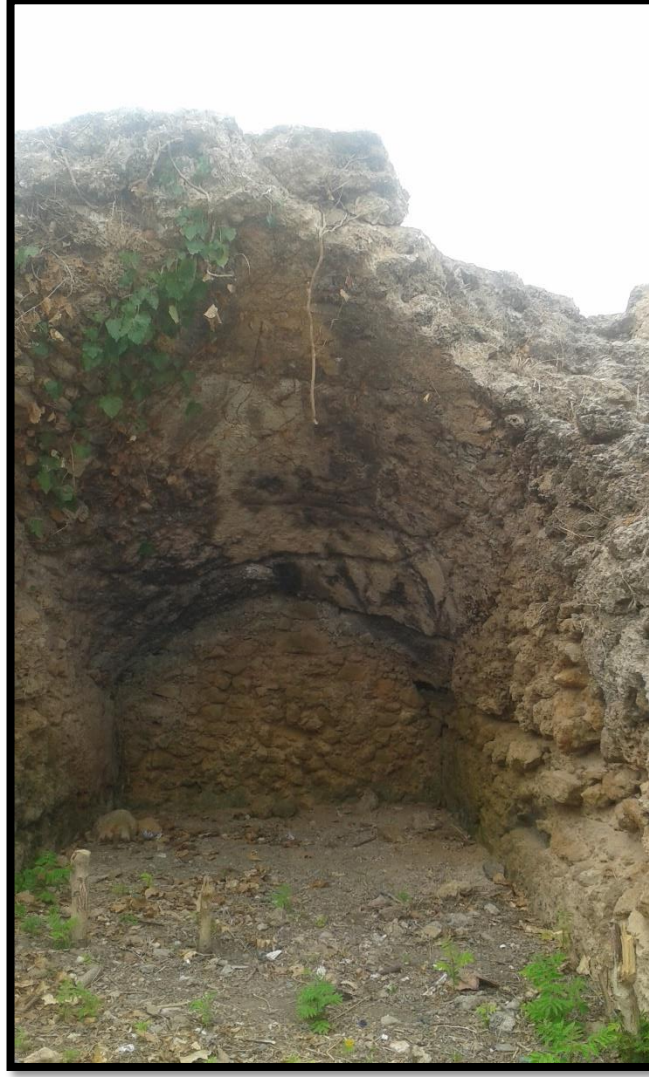
الصورة رقم (10) :تركيبه القبو

هو عنصر أساسي في العمارة الرومانية إذ يسمح بتغطية مساحات كبيرة ،هذه الوسيلة تمكن من توفير الدعامات الداخلية وتسهيل المرور. وتكون الأقبية الرومانية دائما كاملة كما هي في مدرج شرشال يمثل مقطعها شكل نصف دائرة. (أنظر الصورة رقم 10).

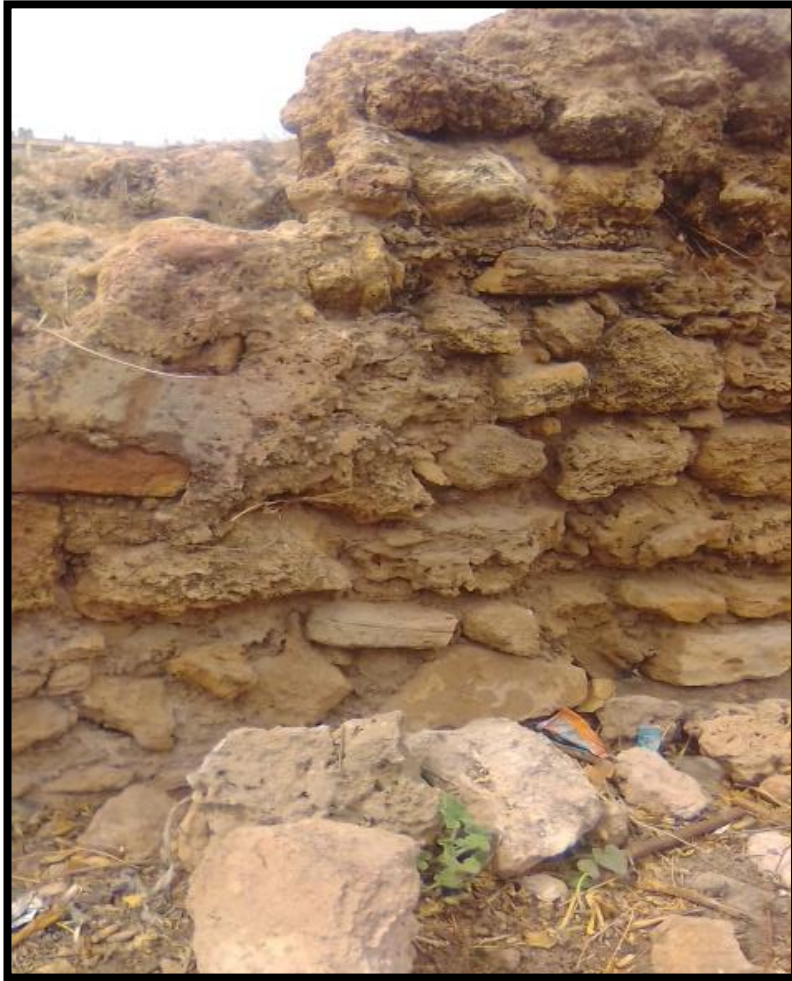
الصورة رقم (11) : تفتت الملاط

أكثر خطورة من التساقط والإتصال المباشر نتيجة لما تقوم به مياه الأمطار المتسربة من إذابة وحمل للأملاح والتسرب لداخل مسام المواد وشروخ الجدار وبالتالي تبلور الأملاح.¹ وعند جفاف محاليلها تؤدي إلي تقشر الكتل الحجرية وتفتت سطوحها.² (الصورة رقم 11).

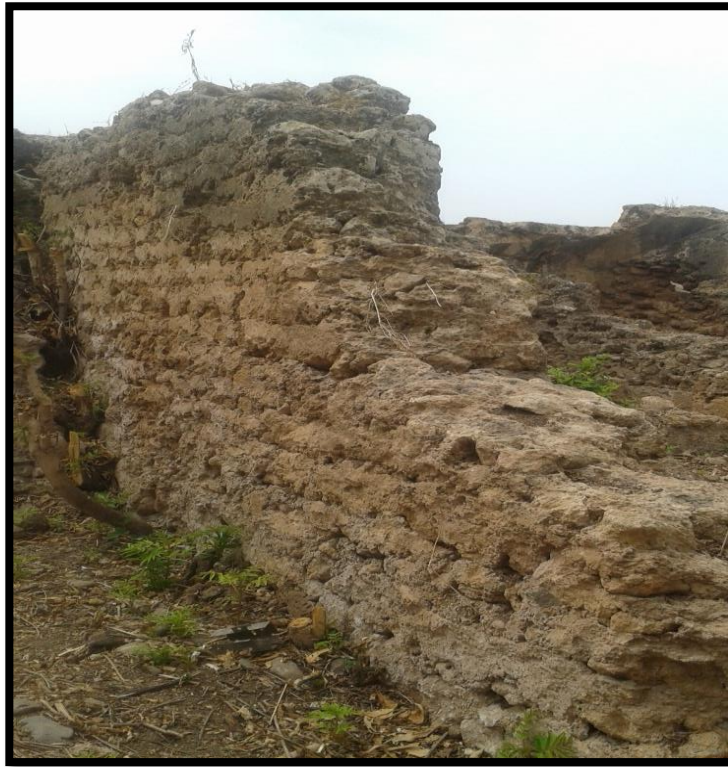
الصورة رقم (12): زوال التغطية بفعل الأمطار.

وتزداد خطورة الأمطار في المناطق الساحلية حيث تمتزج مياه الأمطار برذاذ البحر المحمل بالأملاح ومن ثم تنتقل إلى مواد البناء فتسبب لها أضرار جسيمة. وتكون مياه الأمطار في الغالب حمضية خفيفة نتيجة إحتواء الهواء على نسبة عالية من ثاني أكسيد الكربون الذي يتحول إلى حمض الكربونيك "حمض ضعيف" عند ذوبانه في الماء وتحت ظروف معينة وفي وجود هذا الحمض فان كربونات الكالسيوم والماغنسيوم الموجودة في بعض مواد البناء القديمة مثل ملاط الجير و الحجر الجيري ممكن أن تتحول إلى بيكربونات الكالسيوم القابلة للذوبان في الماء ،مما يسبب تقطت الأسطح وتقشر الحجارة. كما توضحه (الصورة رقم 12)

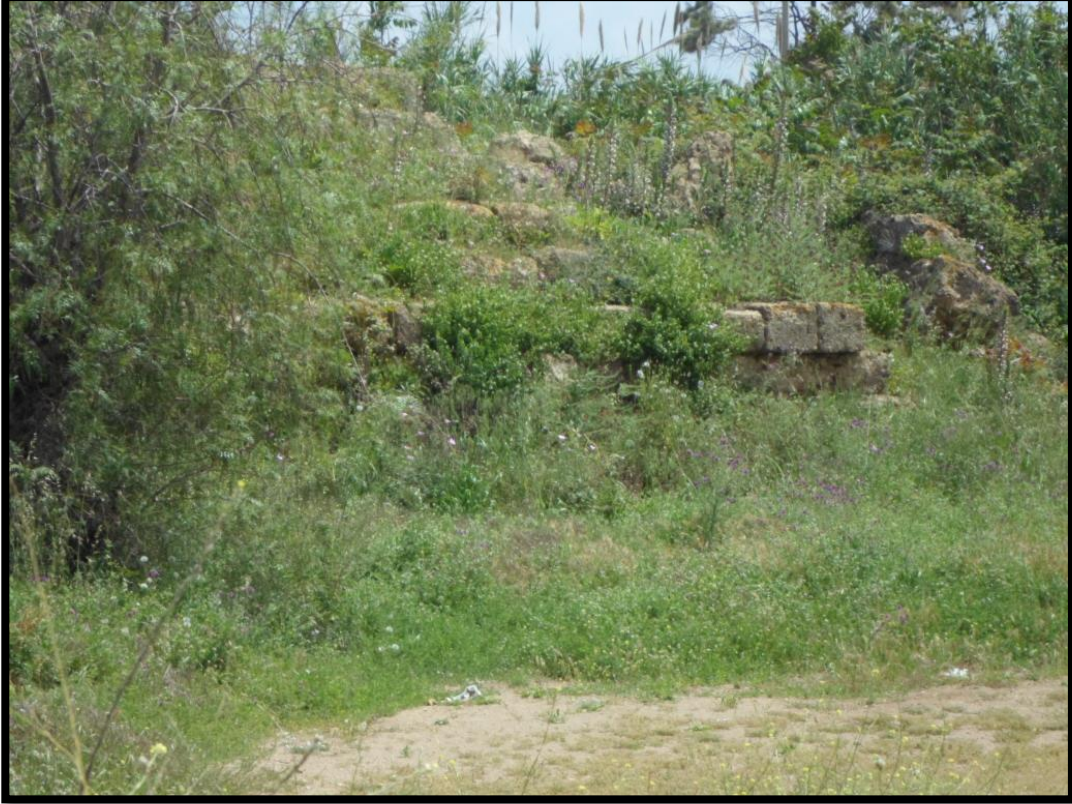
الصورة رقم (13): نمو النباتات

أما السيول فخطرها كبير جد على المباني الأثرية القديمة خاصة إذ أغرقتها لأمد طويل، كما يحدث في المناطق المنحدرة وخاصة الرطبة حيث تتحرك التربة من جراء تشربها بالمياه مما يعرض المباني لإنزلاق يصعب إيقافه نتيجة نزوح التربة بفعل المياه كما تتسبب الامطار في نمو النباتات.¹ (الصورة رقم 13)

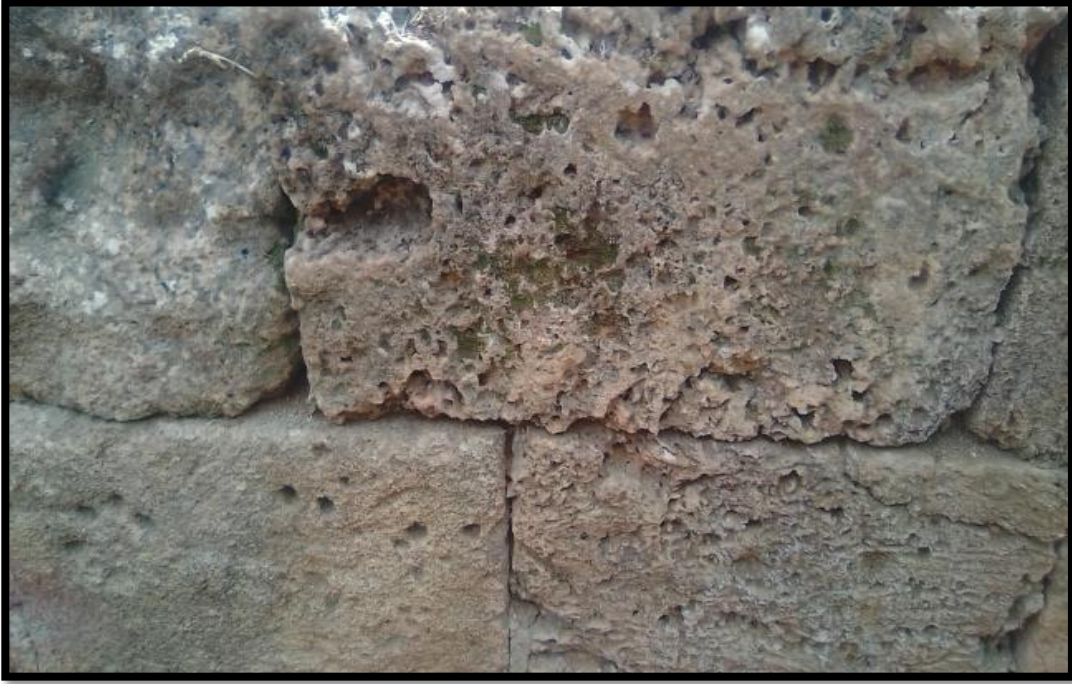
الصورة رقم (14): تجاويف وثقب بفعل الرياح

- تقوم الرياح بنخر وهدم المباني الأثرية بدرجات متفاوتة حسب صلابة المواد المستخدم في البناء فكلما زادت سرعة الرياح زادت عملية الحث بسبب ما تحمله من شوائب ثقيلة تصطدم بواجهة البناء. وتكون الرياح والعواصف في قمت عدوانيتها في حالة بناء مواد حجرية رسوبية.³ (الصورة رقم 14)

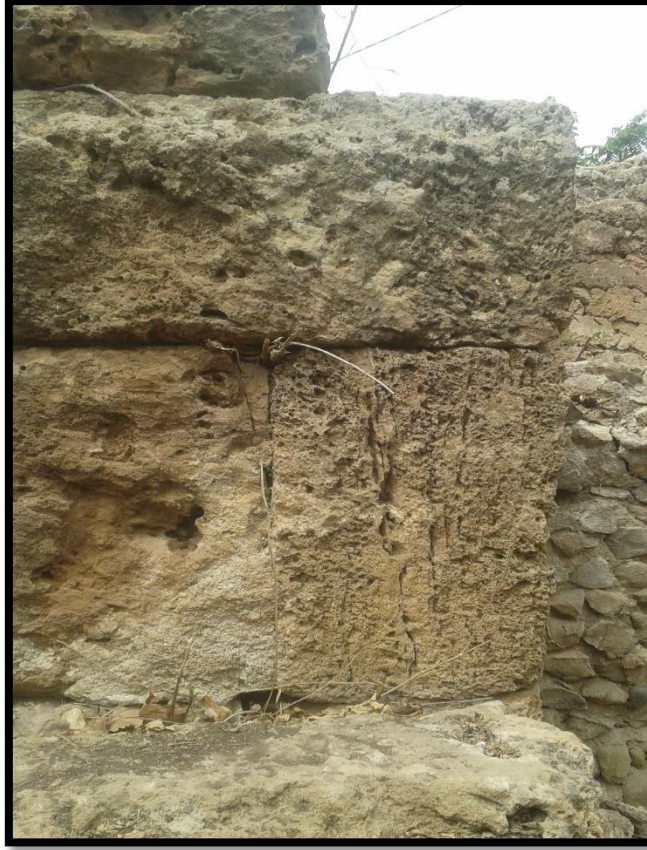
الصورة رقم (15): تخشن السطح بفعل الرياح

أما رياح المناطق الساحلية فتعمل على نقل رذاذ الماء المحمل بأملاح الصوديوم والمغنيزيوم الموجود في رذاذ البحر بالإضافة لهواء محمل بالرطوبة وعند ترسبه على الأسطح الحجرية يسبب بقع رطبة تنمو عليها طحالب وفطريات أما الأملاح فتترسب في المسام وبعد تبلورها تؤدي لتفتت الملاط.¹ (الصورة رقم 15)

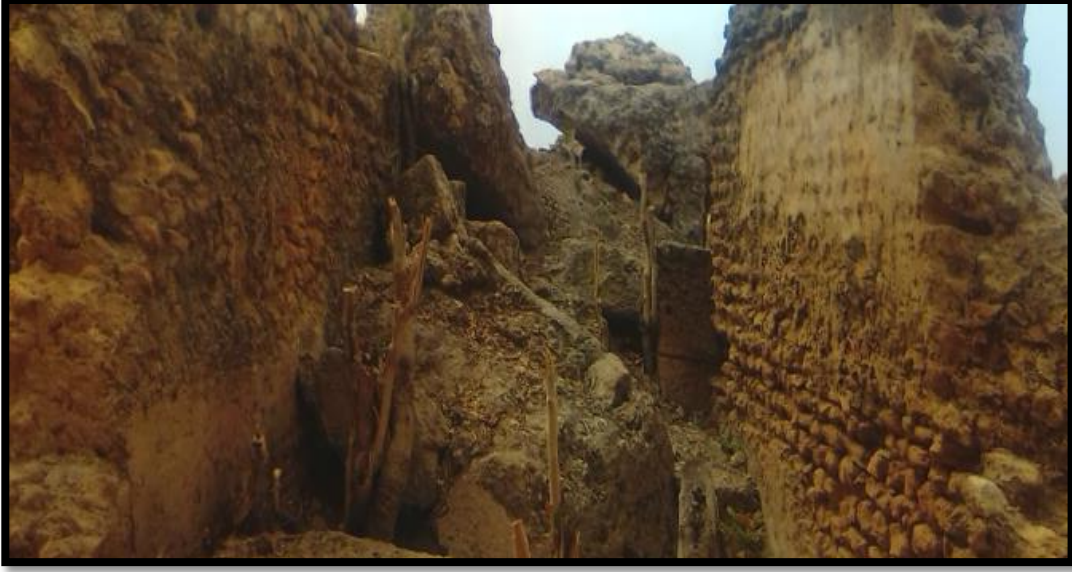
الصورة رقم (16): تأثير الزلازل

ويظهر أثر الزلازل على المبني الأثري في:

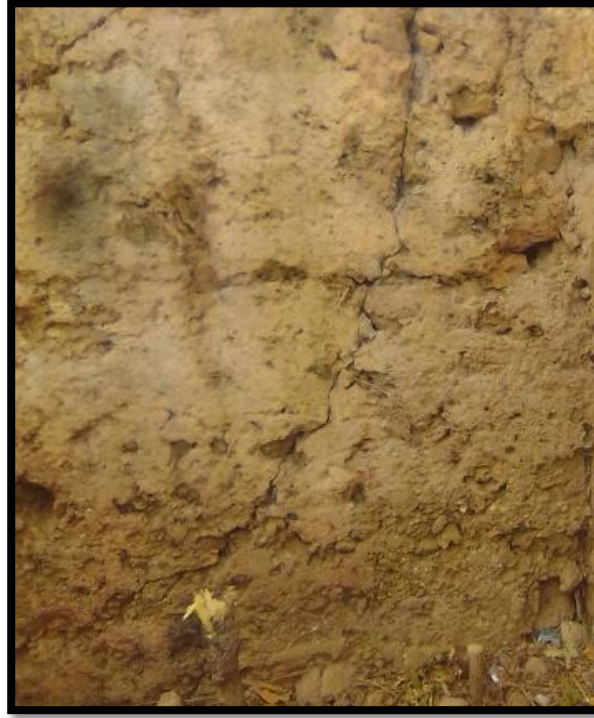
الصورة رقم (19): تأثير الحرارة على الأسطح

- تفكك الترابط بين ملاط الأسوار خاصة إذا كان مصقولاً أو ملون قليل المسامية وبين أسطح الجدران المكشوفة نتيجة إختزانه طاقة حرارية عالية ويترتب عن ذلك انفصال طبقات الملاط عن الجدران وسقوطها إما على شكل كتل كبيرة أو قشور تنفصل مع مرور الزمن.
- تشقق وتخشن الطبقات الخارجية نتيجة حدوث تحولات طورية للحبيبات المعدنية المكونة لهذه الأسطح بعد إرتفاع درجة حرارتها نتيجة تعرضها لأشعة الشمس الحارة المباشرة.² (أنظر الصورة رقم 19)

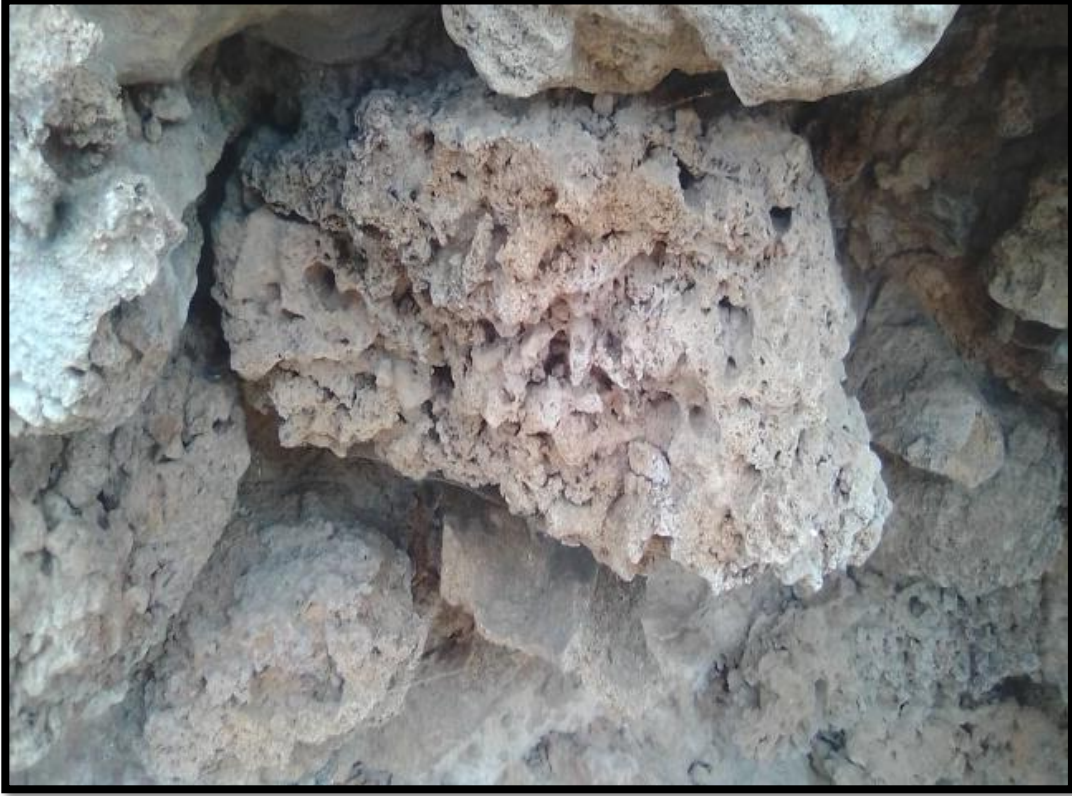
صورة رقم (20): تفتت الحجارة بالحرارة

أكثر من الطبقات التي تليها مما يتسبب في تفككها.¹ كما توضحه (الصورة رقم 20).

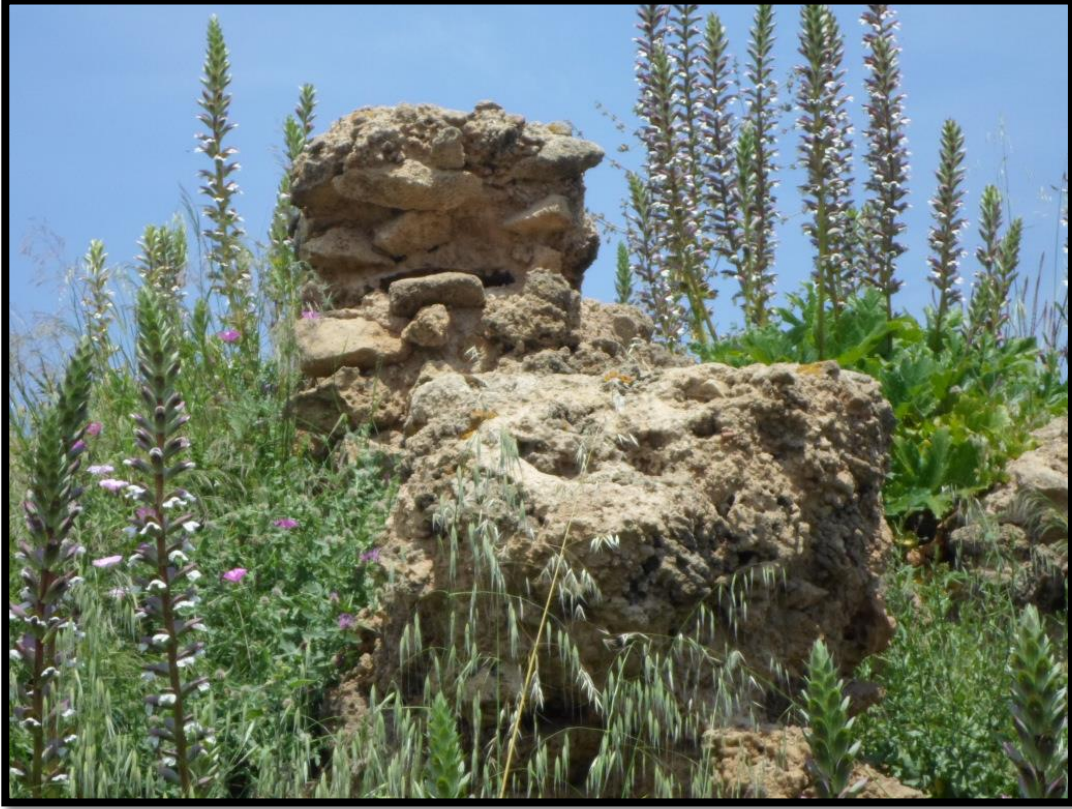
الصورة رقم (21): تأكل الملاط

طبقات الملاط و مع تكرار هذه العملية يحدث تفتت لمواد البناء بطريقة ميكانيكية.¹ (الصورة رقم 21).

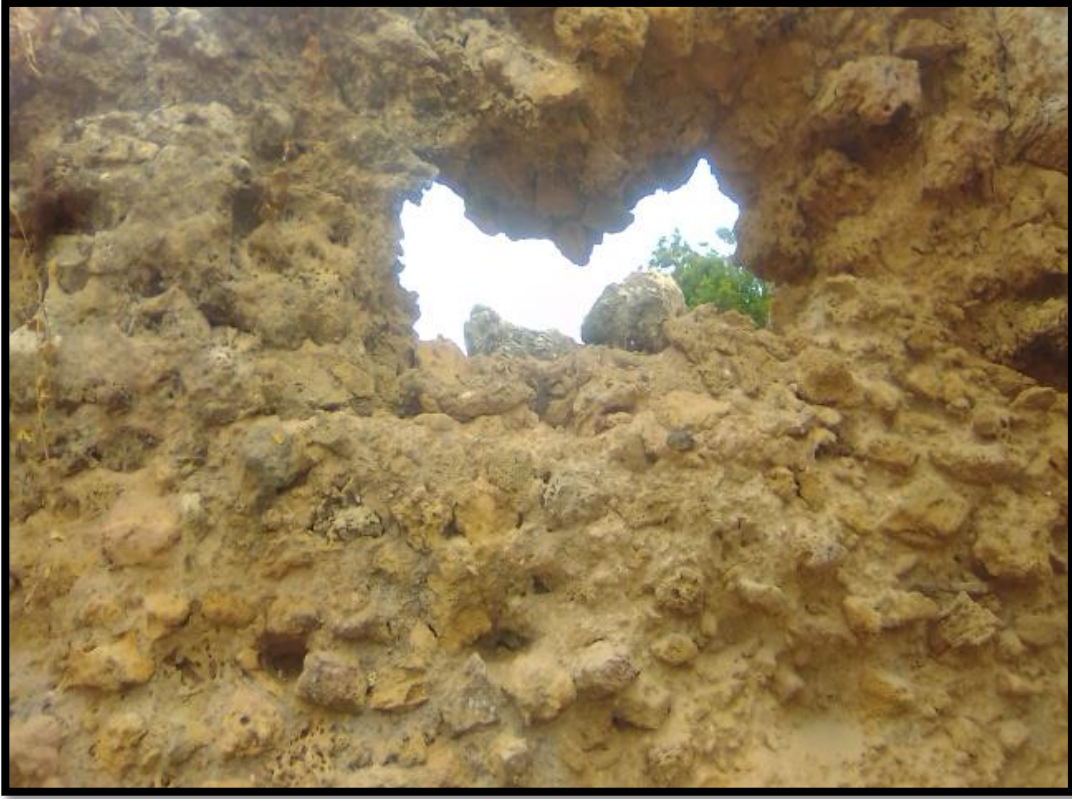
الصورة رقم (22) : إنفصال أجزاء من الجدران

إرتفاع الرطوبة النسبية على أسطح المباني يؤدي إلى إنتشار الماء الناتج داخل الأحجار الرسوبية ثم إذابته للأملاح القابلة للذوبان في الحجر فتبدأ المحاليل في التحرك نحو الأسطح الخارجية لتتبخر أثناء فترات الجفاف، فيلاحظ بعد ذلك تبلور الأملاح على الأسطح ومع إستمرار نمو هذه البلورات تزيد الضغوطات الموضوعية التي يسببها النمو البلوري للأملاح فيؤدي لتفتت السطح وإنفصال الملاط.

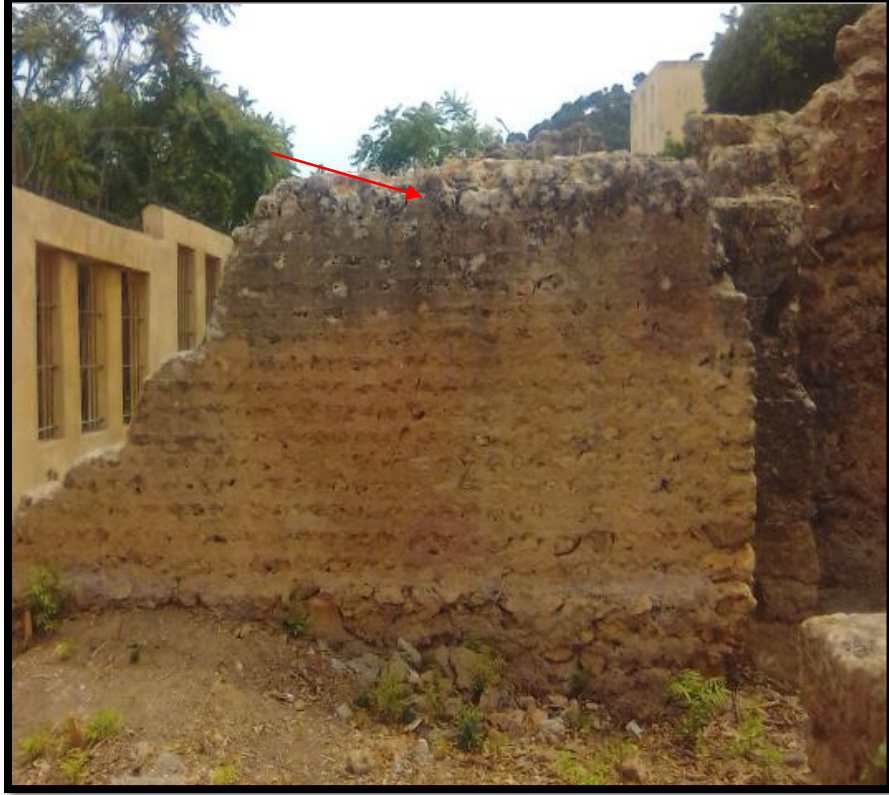
الصورة رقم (23): تأثير الرطوبة على الجدران

أمّا الأملاح الأقل إذابة تتبلور على السطح أو بالقرب منه مثل كبريتات الكالسيوم والجبس في النهاية تؤدي إلى تفتتها.¹ (أنظر الصورة رقم 23)

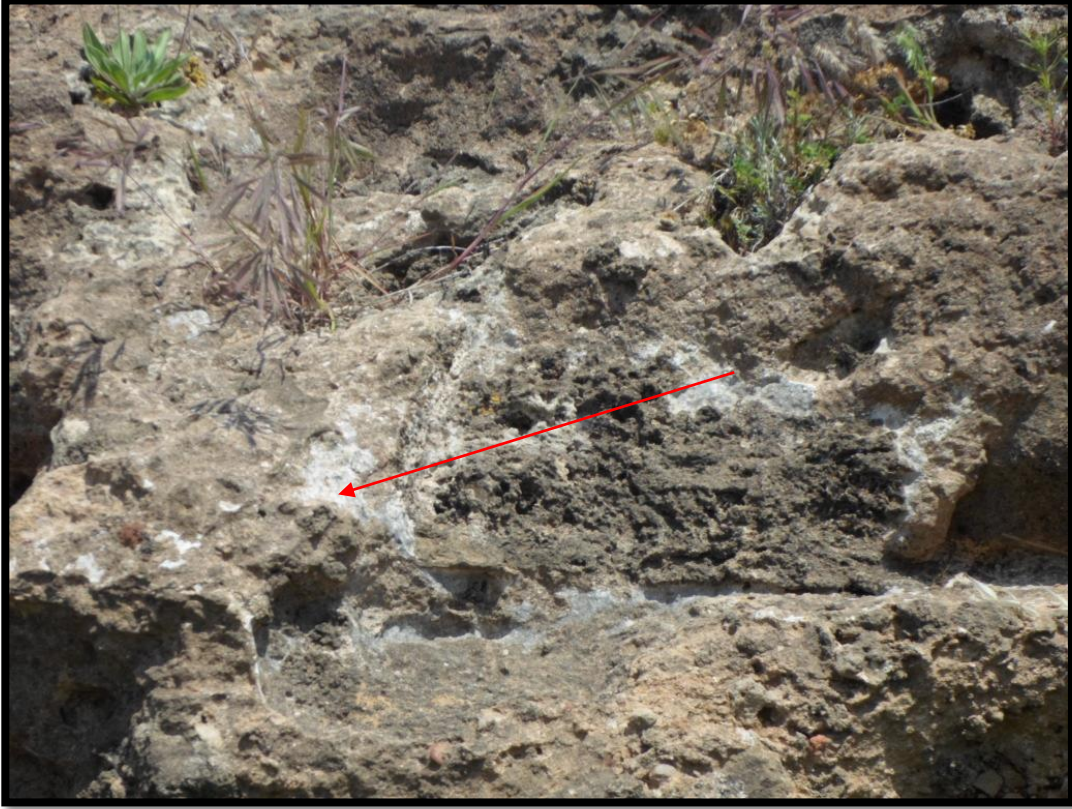
الصورة رقم (26): تبلور الأملاح

تتبلور على الأسطح الخارجية ومع تكرار عملية الذوبان والتبلور تتحول في النهاية إلى مسحوق أبيض على سطح الأثر.¹ (الصورة رقم 26)

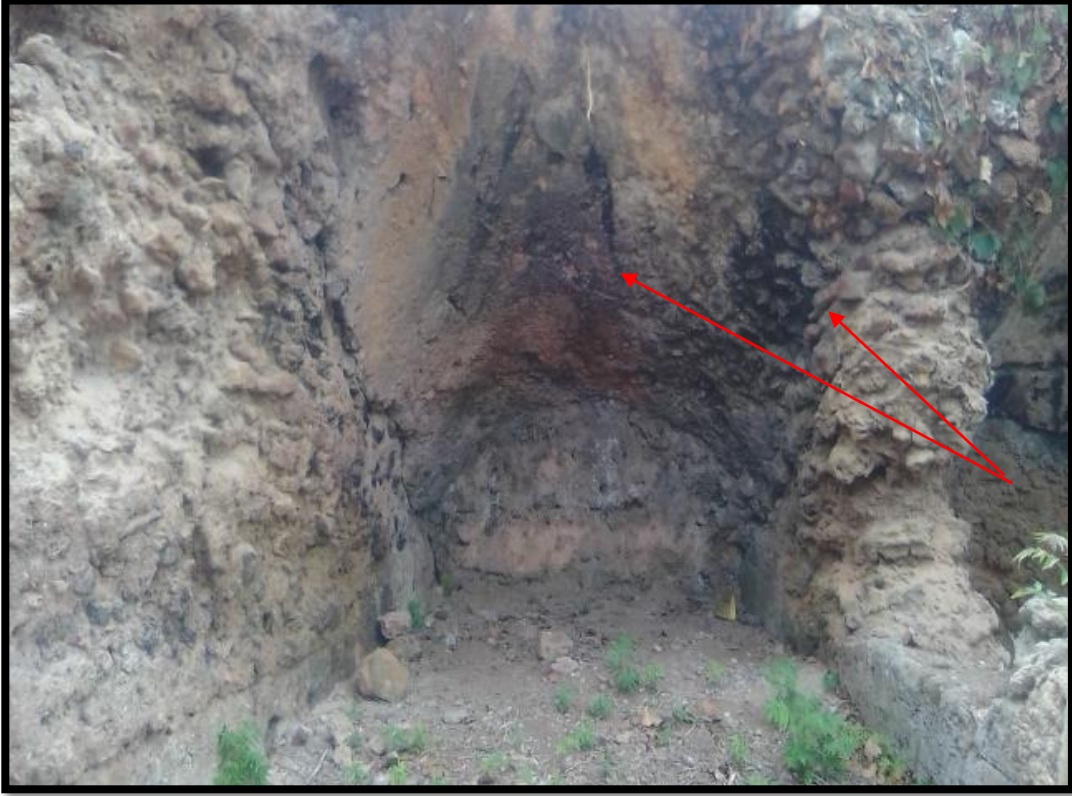
الصورة رقم (27): تأثير رذاذ البحر بتغير لون الأسطح

ليتبلور أثناء إرتفاع درجة الحرارة مما يلحق تدمير للسطح بعد وقت طويل.¹ كما في (الصورة رقم 27)

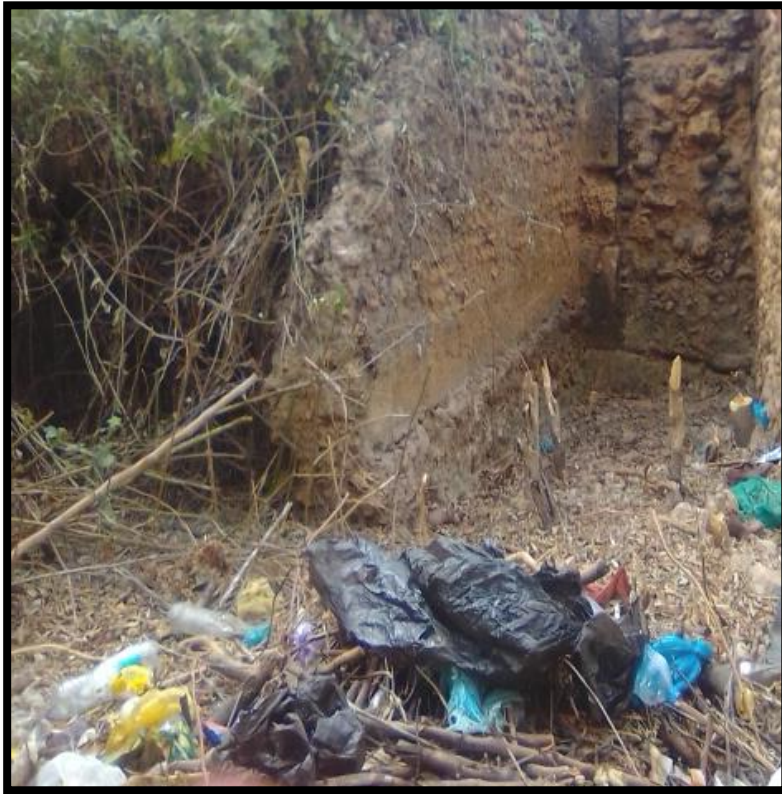
الصورة رقم (28) : النفايات

السبب الرئيسي في وجودها هو الإنسان بسبب عدم مبالاته وإهماله، حيث أن بعض هذه البقايا العضوية تتحلل ومع تفاعلها الحامضي تعمل على تلف المواد البناء، مثل القارورات الزجاجية بالإضافة إلى القارورات البلاستيكية. (الصورة رقم 28)

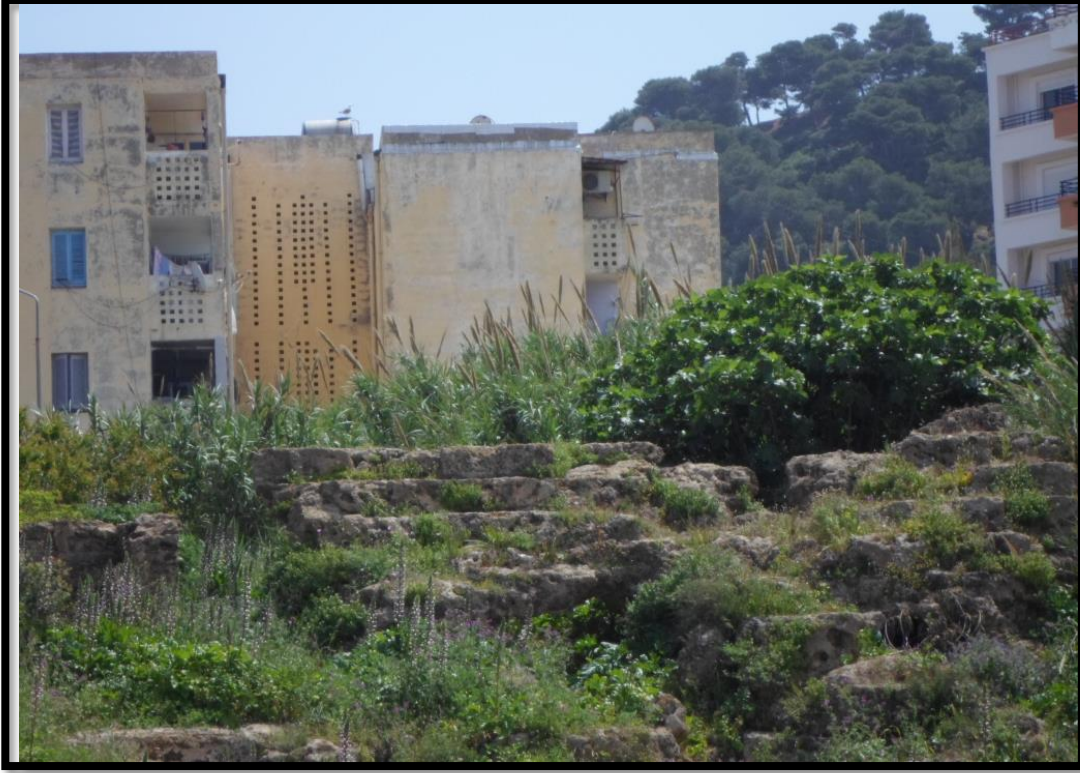
الصورة رقم (29): تجاوز الإرتفاع على حساب المبنى الأثري

- المستوى الرديء لغالبية المساكن، وضيق الشوارع.
- تناثر الألوان وفوضى الإعلانات واللافتات.
- عدم تجانس الطابع المعماري والفني.
- عدم احترام التجاوز من حيث الارتفاعات على حساب المباني الأثرية.¹ كما تبينه (الصورة رقم 29)

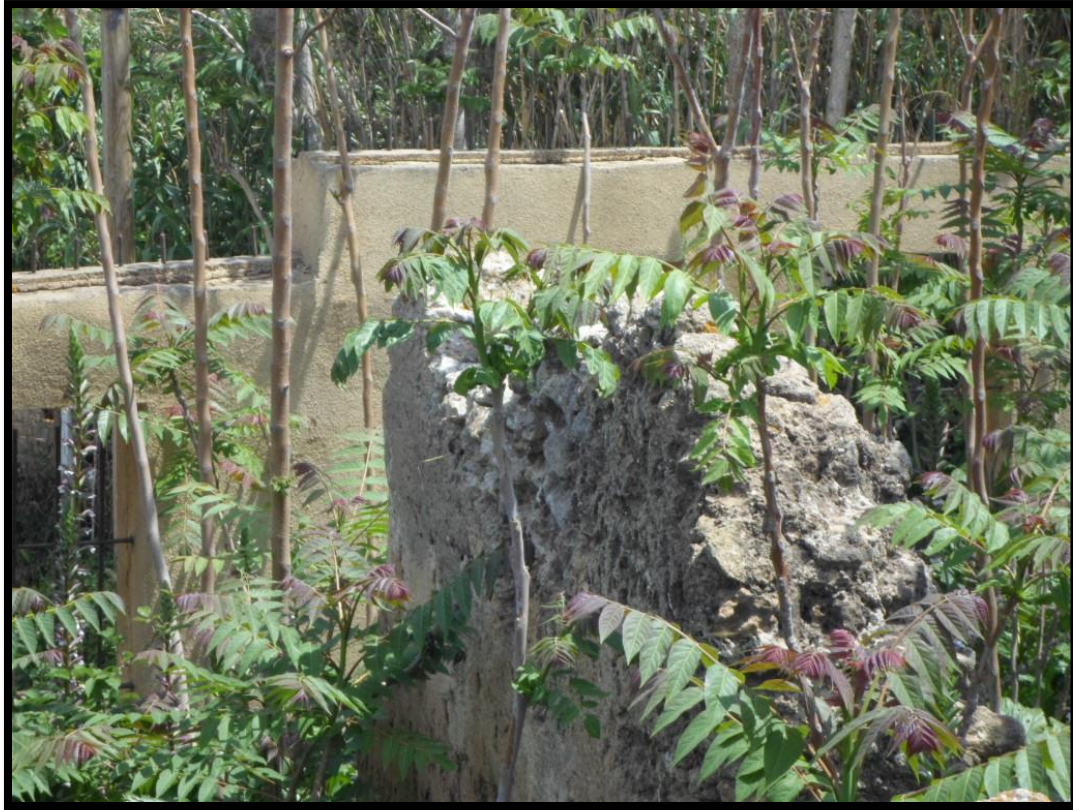
الصورة رقم (30): تأثير جذور الأشجار على الجدران

وهذا ما يظهر جليا في الأشجار الموجودة في المدرج من خلال (الصورة رقم 30)

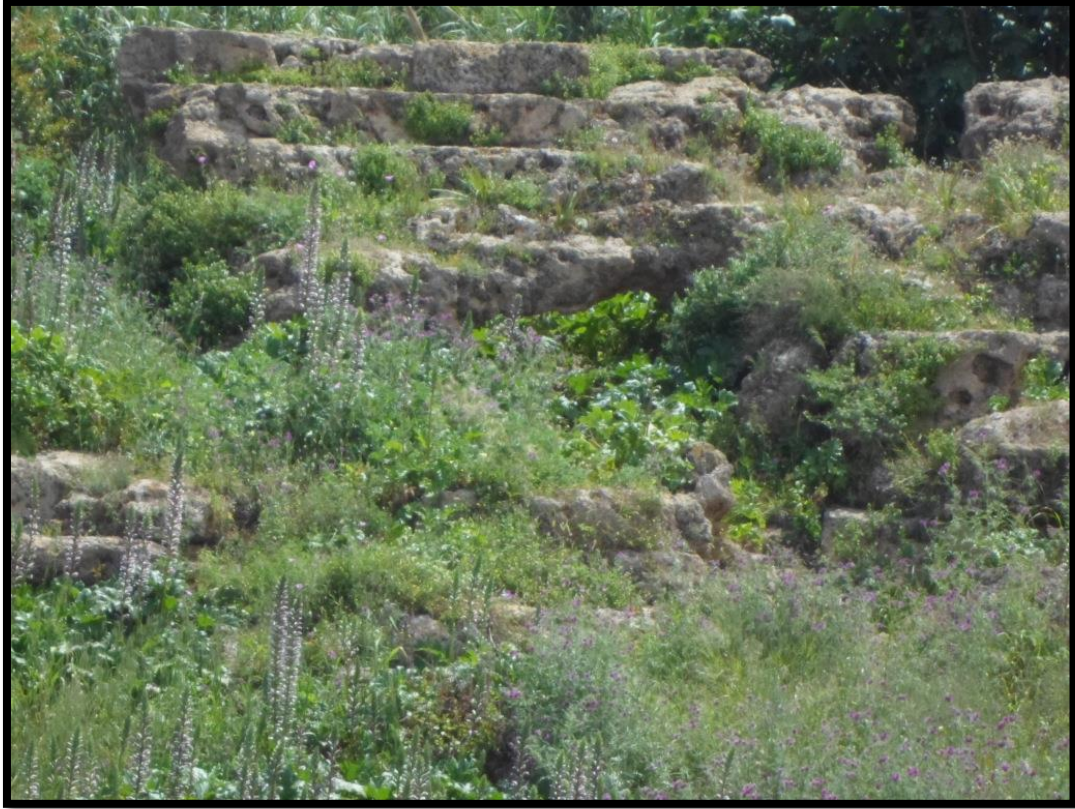
الصورة رقم (31) نمو النباتات سبب ضغط للأحجار

وتؤثر النباتات على أسطح الحجارة أيضا عن طريق رفعها للرطوبة على السطح والتي تساعد على نمو بعض الكائنات الحية الدقيقة خصوصا في مدرج شرشال حيث نلاحظ نمو كثيف للنباتات والذي أثر على تماسك الملاط وتشويه للمنظر، مع زيادة لنمو الكائنات الدقيقة (الصورة رقم 31).

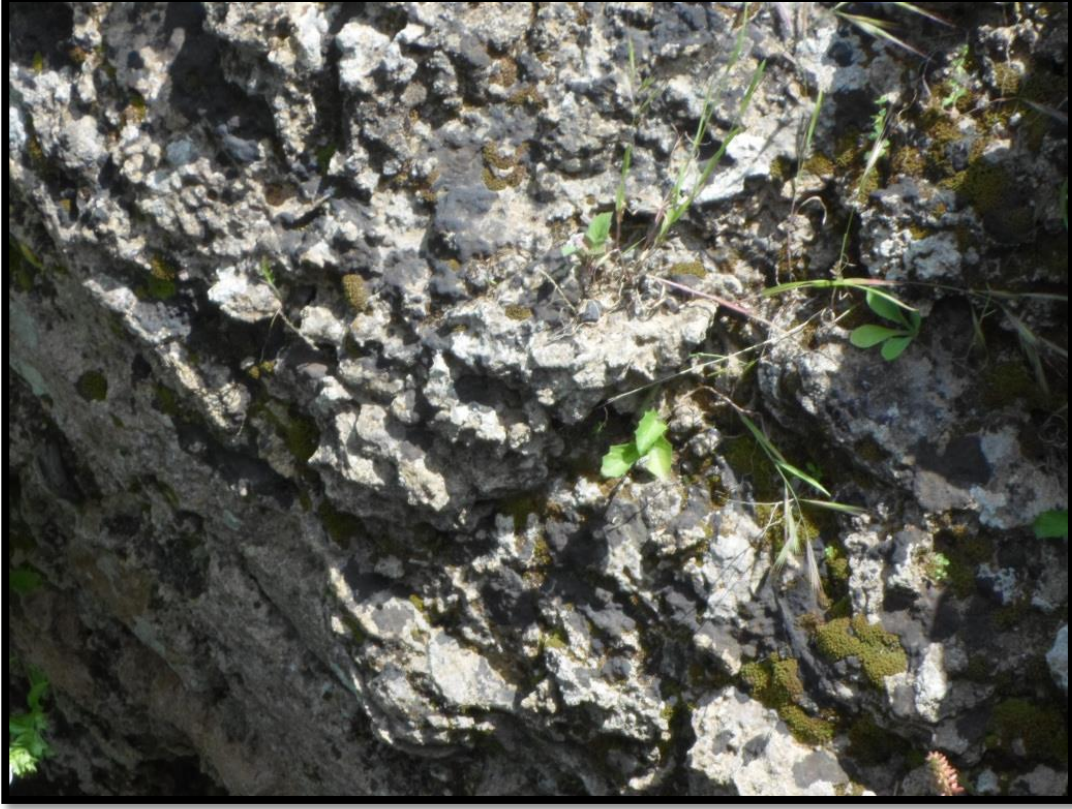
الصورة رقم (32): إ انتشار الطحالب

تؤثر الطحالب على مواد البناء القديمة عن طريق جذبها الأتربة والحبيبات العالقة في الجو إلى السطح، فضلا على مساعدتها في نمو الكائنات الحية الدقيقة الأخرى مثل البكتيريا ولأشنيات فالبعض منها يثقب الحجر ويسبب إنفلاق الصخور كما تؤثر على المنظر الجمالي للمعلم بسبب ألوانها المختلفة.¹

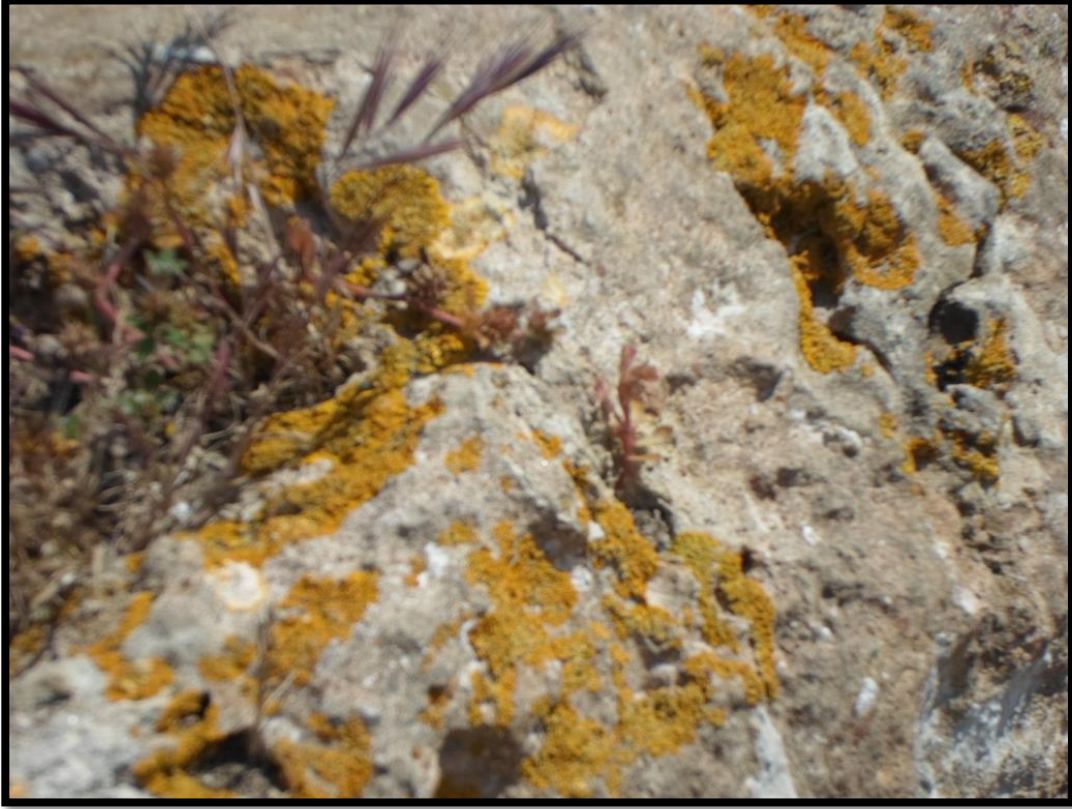
الصورة رقم (33) إنتشار الأشنات

من ثاني أكسيد الكربون CO_2 أو عن طريق الإفرازات الحمضية كحمض الأوكساليك فتسبب بقع على السطح.¹ (الصورة رقم 33)

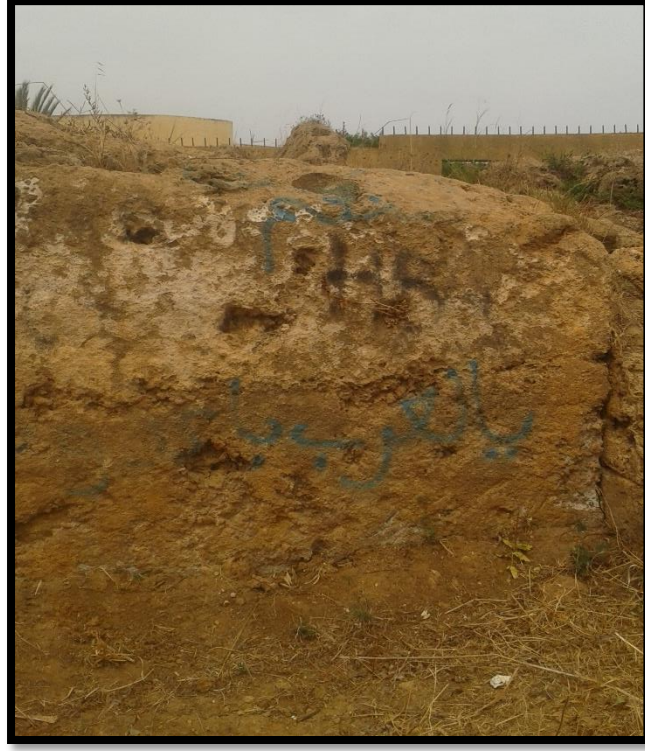
الصورة رقم (35): الكتابة على الحجر

سوء الإدارة والتخريب المتعمد مثل تحطيم جزء من الآثار أو الكتابة على الآثار ويمكن إرجاع هذه الممارسات إلى الجهل وقلة الاحترام.¹ انظر (الصورة رقم 35)

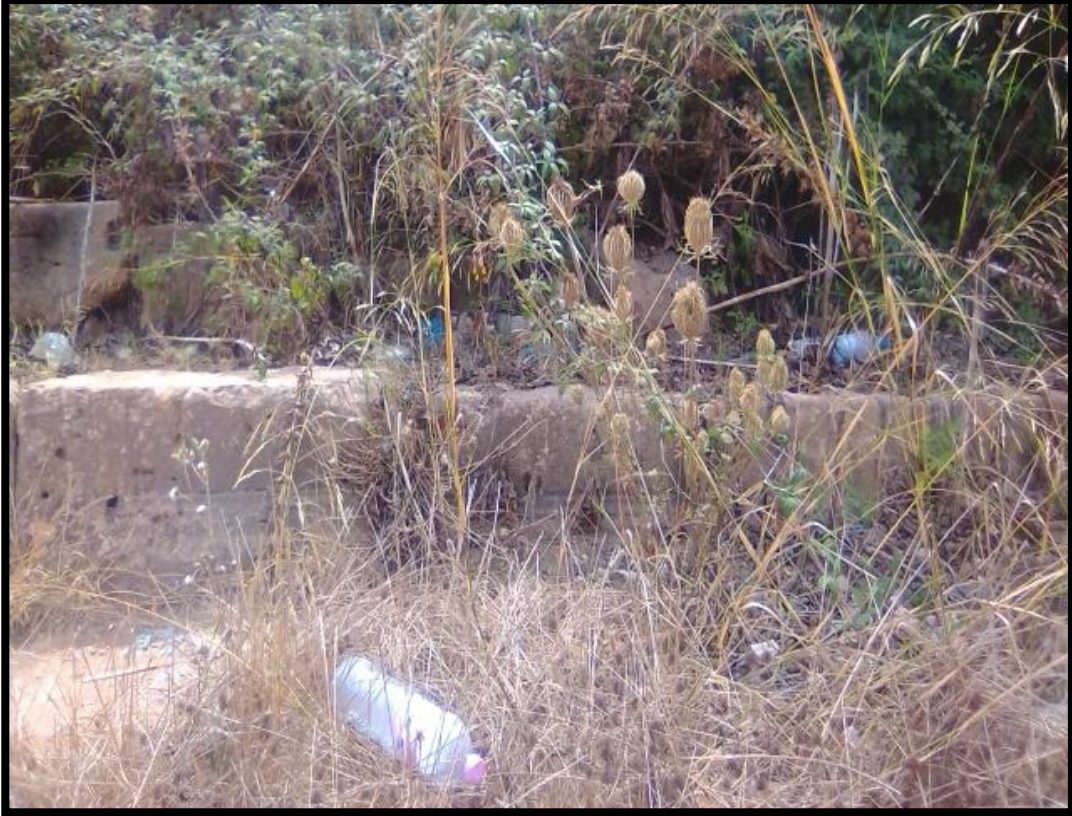
الصورة رقم (37): عدم وعي الزوار.

وإذا كان التدفق السياحي على المواقع الأثرية مهم، فإنه من جهة أخرى قد يسبب ضرراً على الموقع نفسه، فإحتكاك الزوار بأسطح أرضيات الموقع مع تسلق الجدران لأخذ الصور فوق المعالم الأثرية يؤدي إلى تآكل أسطح الأرضيات والجدران وكذلك رمي القاذورات.¹ (الصورة رقم 37)
