دراسة عناصر الزخارف الجصية بمساجد تلمسان

وسبل صيانتها وترميمها

مذكرة لنيل شهادة الدكتوراه علوم، تخصص آثار

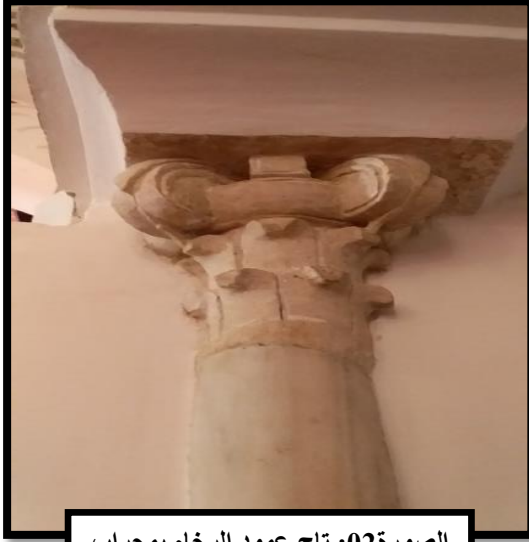
الصورة 02: تاج عمود الرخام بمحراب الجامع الكبير

تشكل واجهة محراب الجامع الكبير وحدة زخرفية جصية متكاملة، دالة على مدى التقدم الفني في عصره، له فجوة (كوة) خماسية الأضلاع، محيطهما بارز من الجهتين كما هو موضح في (الصورة 01)، يعلو مدخل المحراب قوس نصف دائري متجاوز قطره 1.5م، وانفتاحه أكثر من متر، يحيط به قوس مفصص كبير قطره 3م، وانفتاحها 1.2م، يرتفع منبتها عن الأرض بـ 2م، يحيط بهما شريط مزين بزخارف كتابية جصية باللون الذهبي. يتكئ قوس المحراب على عمودين من المرمر له تاج مرمرى أنيق (الصورة 02).

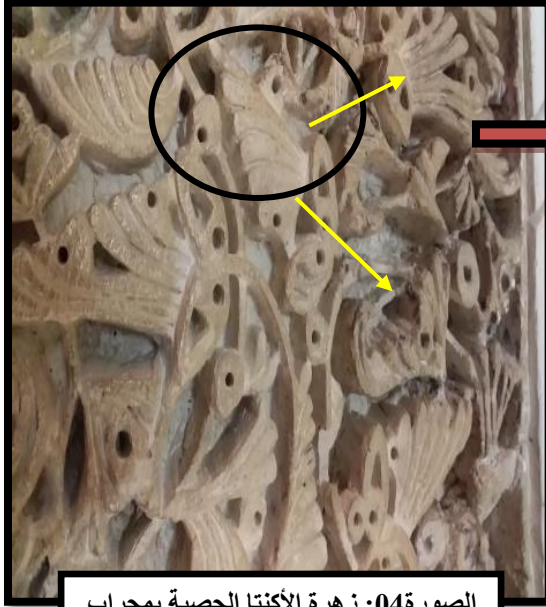
الصورة 04: زهرة الأكنتا الجصية بمحراب الجامع الكبير

تعلو كوته قبة جصية صغيرة، وحافتان على شكل متعدد الأضلاع ولوحات مستطيلة، تتكئ على خمس لوحات مستطيلة الشكل، الكبيران منها لا يوجد فيها شيء، أما الأخرى فقد توسطتها شماسيات جصية (الصورة 03) مزينة بزخارف نباتية أنيقة، لم يعتمد فيه الفنان على تقنية تناظر العناصر الزخرفية، مستعملا زهرة الأكنتا كعنصر أساسي (الصورة 04)، مشكلا بها مراوح نخيلية مختلفة الأحجام.

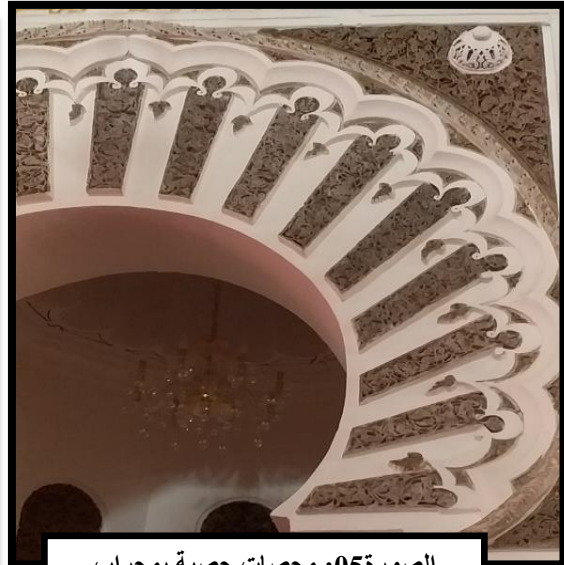
الصورة 05: مجصات جصية بمحراب الجامع الكبير

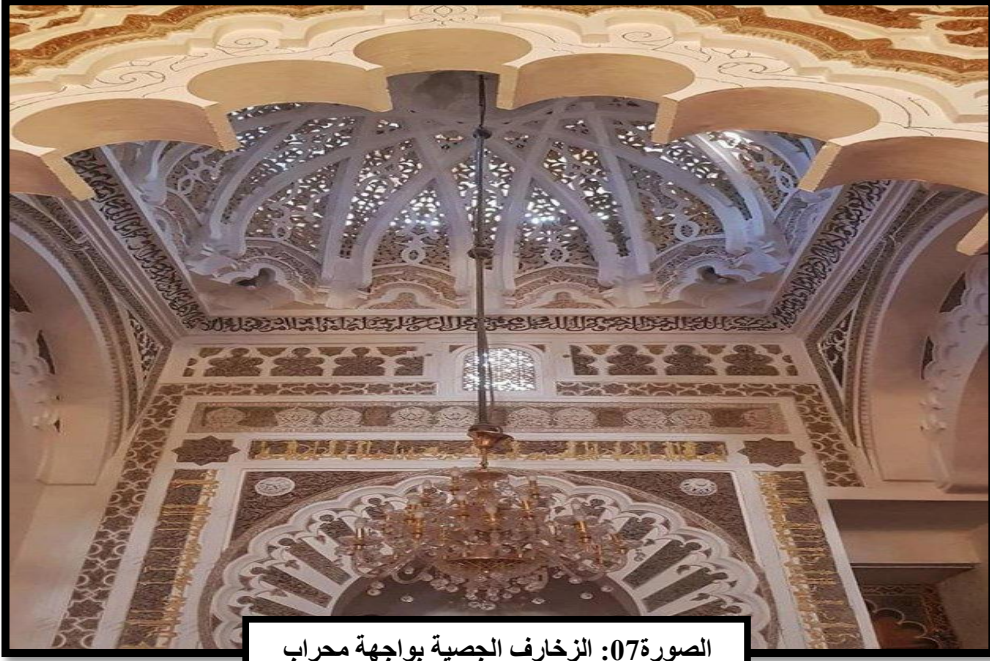
يعلو قوس المحراب وحدة زخرفية متناغمة اعتمدت على شريط جصي كتابي بالخط الكوفي الهندسي والمظفور اليابس تحيط به سلسلة من الزخارف الجصية النباتية المتتالية، والتي يحيط بها هي الأخرى شريط جصي آخر هندسي الشكل، يليه شريط جصي مستقيم في الأعلى به زخارف نباتية متتالية، يتوسطه شماسية صجية مشكلة بزخارف هندسية (الصورة 07)

الصورة 07: الزخارف الجصية بواجهة محراب الجامع الكبير

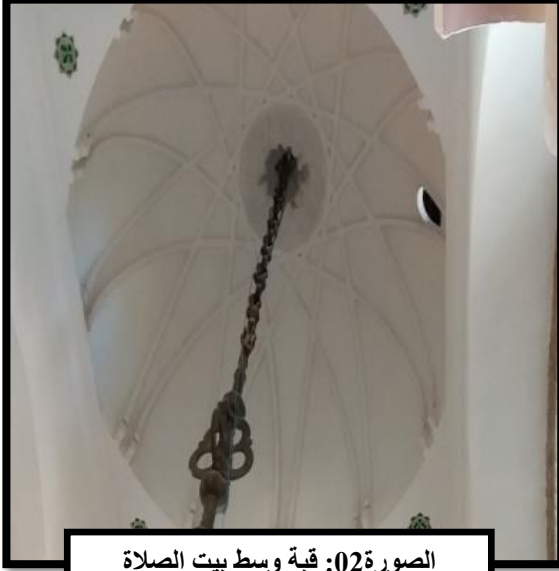
الصورة 02: قبة وسط بيت الصلاة بالجامع

أما البلاطة الأولى لبيت الصلاة فقد سقفت بقبتان، تغطي الأولى الحيز الذي يحدد بتقاطع البلاطة الوسطى من بيت الصلاة بالأسكوب الخامس، أضيفت في الفترة الزبانية كما ذكرنا سابقاً، وتتخذ هذه الأخيرة نفس الموضع الذي بنيت عليه القبة المخرمة الكبرى. اعتمد في بنائها على نظام تقاطع الأقواس لكنها ليست مخرمة مثل القبة الأخرى، مستعملين مواد البناء التالية: الأجر، والميلاط، والجير، وهي نفس المواد المستعملة في

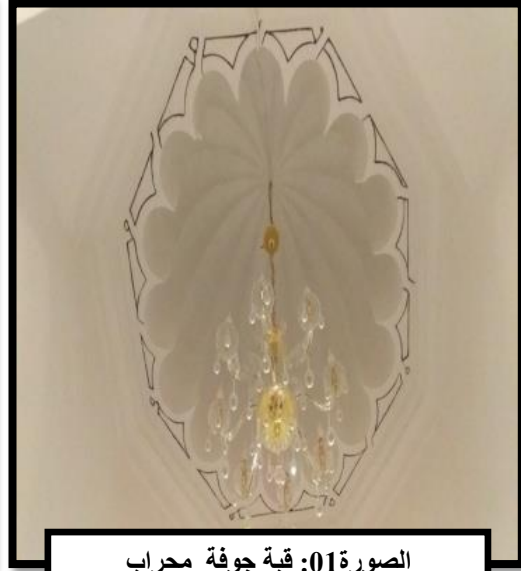
الصورة 01: قبة جوفة محراب الجامع

زين سقف جوفة (كوة) محراب جامع تتلمسان بقبة جميلة متناسقة مفصصة ومرتكزة على مضلع خماسي تتألف من ست عشر فصاً، موزعة على مضلع ثماني بين كل ضلعين فص مشترك مزينة بشكل أنيق استعمل فيه الفنان مادة الجص بدقة (اللوحة 01/الصورة 01).

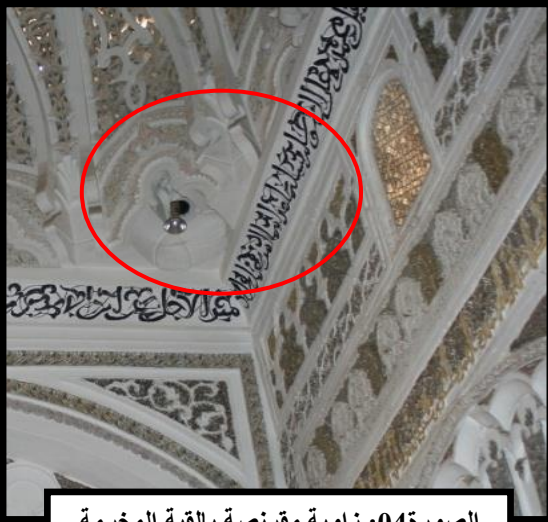
الصورة 04: زاوية مقرنصة بالقبة المخرمة وخط الثلث بقاعدتها

أما الثانية فهي القبة الجصية ذات عروق، قائمة أمام المحراب والتي شيدت في العهد المرابطي (اللوحة 01/الصورة 02)، تتشكل من 16 ضلا على شكل زوايا ترتكز على إفريز مربع بواسطة أربعة عقود ذات زوايا مقرنصة (اللوحة 01/الصورة 03)، فالعروق المصنوعة بصفوف الأجر تبدو على شكل زوايا بارزة وألواح تربطها نقوشات جصية بزخارف مخرمة، تحتوي على تعقيدات تتمثل في فراغات هندسية ونباتية، بمنح تخريمها الضوء لقاعة الصلاة، شكلت بطريقة حسابية منظمة ومدروسة، دليل على مدى قدرة تحكم الفنان في الموضوع الفني والتقني بمادة الجص، وإمكانيته في تشكيل العناصر الزخرفية وحسن تنظيمها وتوزيعها، حيث جمع بين الأشكال الهندسية على هيئة مركبة لتكون عنصرا واحدا مركزيا تنتظم حوله زهرة الأكنة متحولة إلى شبه أوراق نخيلية، موزعة بشكل صفي على جانبي المحور بأسلوب مكرر في الاتجاهين. إضافة إلى تكرار الفنان للعنصر المركزي مما أوحى بالتنوع وحسن التأليف ودقته. وما زاد من جمالية الموضوع تلك المقرنصات الموزعة على الزوايا الأربعة في بداية القبة، وفي أعلى زخارف القبة المخرمة، قرص جصي مقعر بمقرنصات دقيقة الإنشاء، روعي في بناء القبة المخرمة تقنية الضلوع مع إدخال عنصر الحنايا الركنية المقرنصة باستعمال مادة الجص المشكلة في زوايا قاعدة القبة الرباعية المزينة بزخارف خطية بالخط النسخي الأنيق الذي استعمل لأول وآخر مرة بتلمسان (اللوحة رقم 01/الصورة 04).

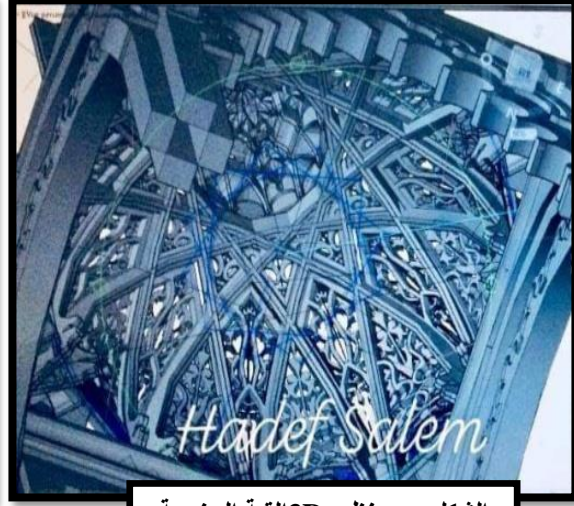
الشكل 02: منظر 3D للقبة المخرمة من الخارج

ومن خلال شكل ثلاثي الأبعاد الذي حاول انجازه المعماري السوري هادف سالم¹ لتحديد الطريقة التي اعتمد عليها الفنان في تصميم القبة المخرمة وزخرفتها، توضح لنا أن الطريقة التي تم بها إنشاء القبة من الخارج (اللوحة 02/الشكل 01)، ومن الداخل

(اللوحة/02 الشكل02)، اعتمدت على التقسيم الدائري المنتظم، والتقسيم المثلثي المتساوي ثم نسخ الزخرفة المشكلة داخل المثلثات، مثلما هو موضح في أشكال اللوحة رقم 02.

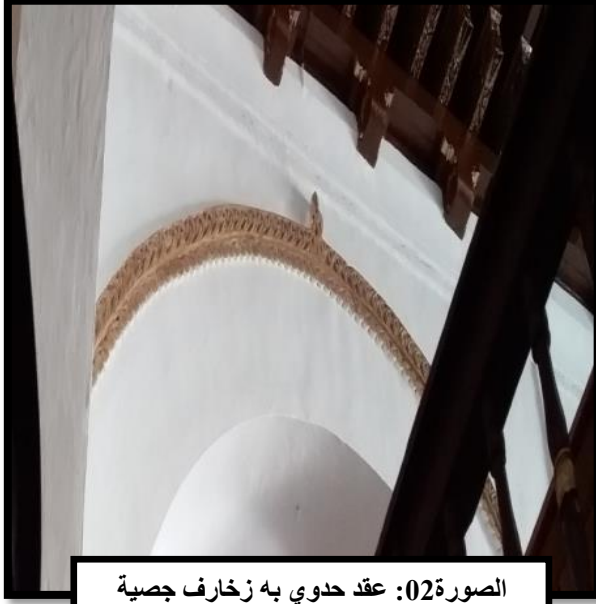
الصورة 02: عقد حدوي به زخارف جصية
زخارف بالجامع

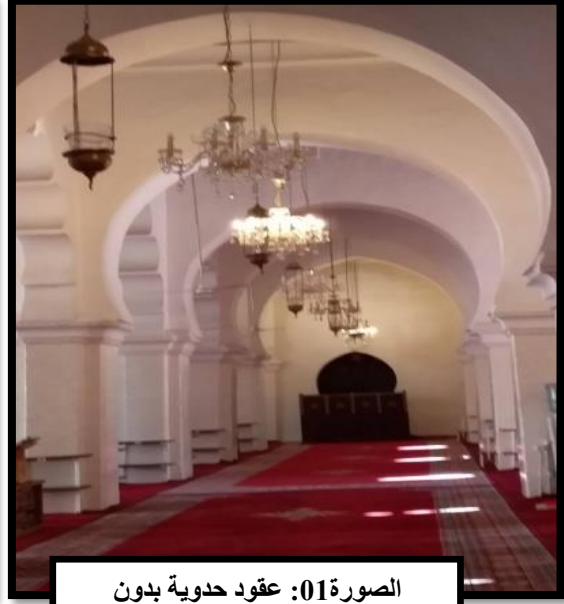
الصورة 01: عقود حدوية بدون
زخارف جصية بالجامع

تنوعت أشكال العقود في الجامع الكبير بتلمسان، بين العقود المتجاوزة، أو نصف الدائرية المنكسرة لا تحمل زخارف جصية بل اكتفى المعماري بتلييسها بطبقة من الجبس، وطلاء الجير (اللوحة/03/الصورة01)، إلا أننا لاحظنا وجود قوسان حذويان يحملان زخارف جصية نباتية عبارة عن وريقات متتالية مُشكِّلةً ضفيرة أنيقة لُوْنَتْ باللون الذهبي (اللوحة/03/الصورة02). إضافة إلى عقود مفصصة جميلة المنظر ملبسة بطبقة من الجبس وطلاء الجير، موزعة بداخل الجامع بطريقة مميزة ومتكاملة (اللوحة/03/الصورة03). أهمها ذلك العقد المفصص الذي يحمل على أكتافه الزخارف الجصية الخاصة بالمساحة المربعة عند المحراب تعلوه القبة المخرمة لبيت الصلاة (اللوحة/03/الصورة04). أدى الاتصال المباشر بين هذه العقود إلى تشكيل بوائك متناسقة ساهمت في تحديد النظام المتقاطع للأروقة بقاعة الصلاة، والتي بدورها شكلت البلاطات، والأساكيب، بنظام مركزي يعتمد على التناظر إلى الخارج، علما أن البلاطة المركزية كانت أوسع. ويعود سبب تنوع

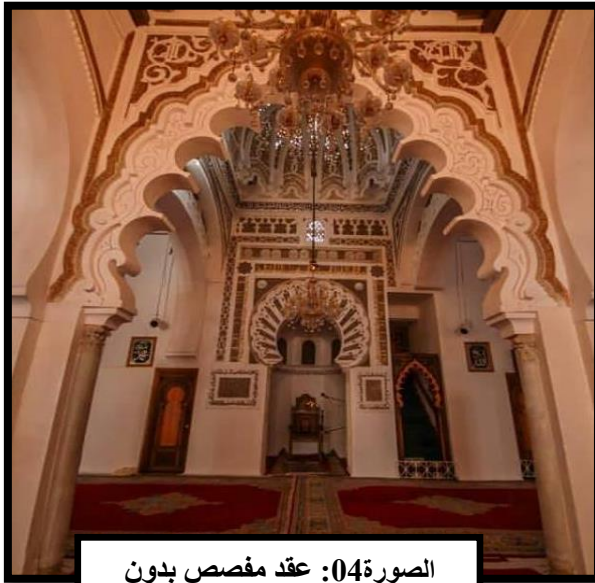
الصورة 04: عقد مفصص بدون
زخارف بالجامع

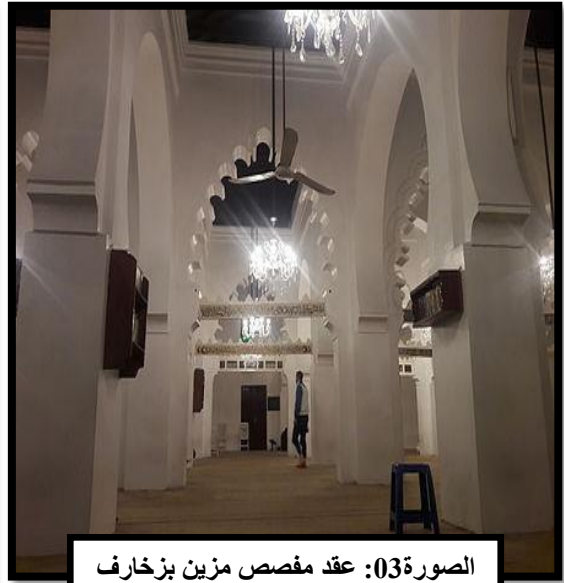
الصورة 03: عقد مفصص مزين بزخارف
جصية بالجامع

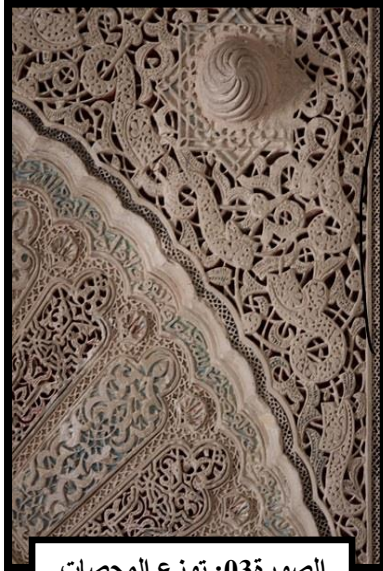
الصورة03: توزع المجصات الملونة بقوس محراب

يتوسط المحراب جدار القبلة جوفة خماسية الأضلاع بعمق يقدر بـ 1,75م، جدرانه مبنية بالأجر المصفوف بالملاط، تشغل واجهة المحراب عقدا حذوي مشكلة عليه قوسا جصيا زخرفيا متجاوزا، ومفصصا (اللوحة/06/الصورة01)، محمولا على عمودان رخاميان من الرخام الجيد، كل عمود مزين بتاج صجي مزخرف (اللوحة/06/الصورة02)، شكلت على العقد أجمل الزخارف الجصية متمثلة في صنجات مزينة بشكل متناوب باللون الأزرق الفاتح والأحمر المتبقي بشكل قليل ليومنا هذا، كما نلاحظ تشكيل الصدفة بالجص بكثرة وموزعة على عقد المحراب كله بين الصنجات، يحيط بالعقد شريط مربعي نقش فيه زخارف كتابية بالخط اللين، وكما زينت زاويتي المربع الشريطي، بزخارف نباتية متمثلة في أوراق بها براعم متشعبة مع عروق رقيقة ملتوية يتوسطها زخرفة هندسيو متمثلة في تداخل مربعين مشكلان نجمة ثمانية يتوسطها شكلا حلزونيا محدبا (اللوحة/06/الصورة03)، وفي ركن زاوية عقد المحراب، وزوايا عقود بيت الصلاة.

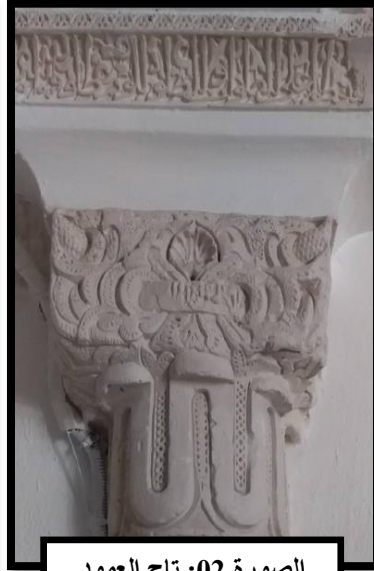
الصورة 02: تاج العمود الرخامي بمحراب المسجد

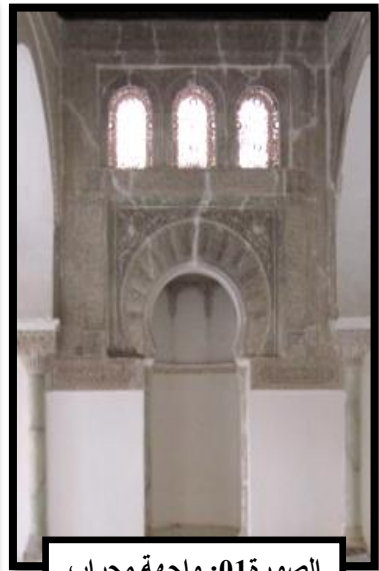
الصورة01: واجهة محراب المسجد

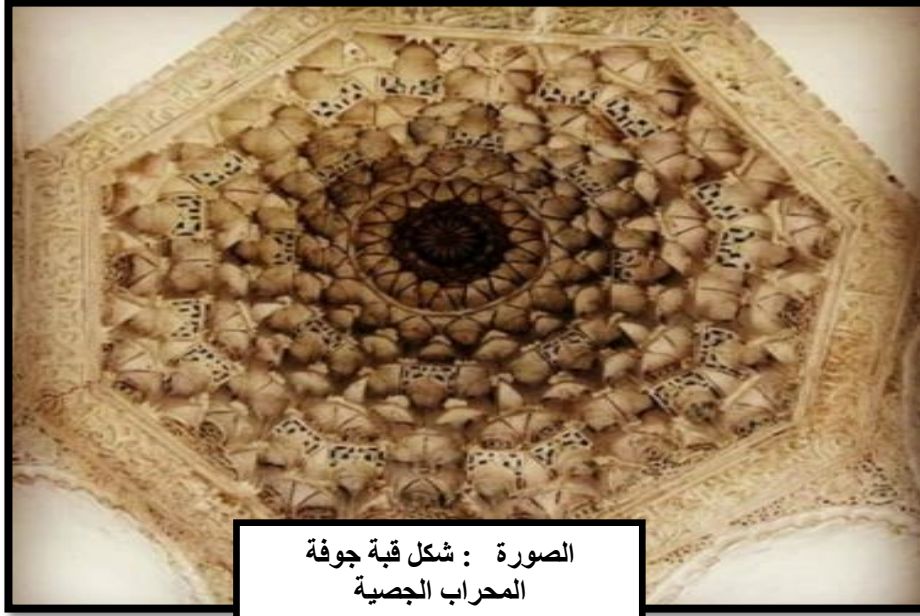
الصورة : شكل قبة جوفة
المحراب الجصية

يتوج جوفة المحراب من الجهة الداخلية قبة صغيرة مفصصة لها ثماني أضلاع، مزينة جصية بداية من منتصف كوتها بزخارف خطية للكتابة التأسيسية، تعلوها سبع أقواس جصية تزين جدارها وتنتهي بمقرنصات جصية متلاصقة فيما بينها بشكل دائري (اللوحة 08/الصورة 01)، حيث يتم الانتقال فيها من المثلث إلى الدائرة التي تتوسط القبيبة المفصصة، بواسطة ثلاث مستويات تتكون من المكعبات المتنوعة التي تشكل المقرنصات (اللوحة 08/الصورة 02)، متراكبة فوق بعضها البعض بشكل متناقص في القطر، المستوى ذو التخطيط مثنى، مستوى ثاني ذو تخطيط مثنى أيضا لكن قطره أصغر من الأول، ومنه نتقل إلى المستوى الثالث ذو التخطيط الدائري الأصغر قطرا المكون من 16 ضلعا متفرعة من آخر نقطة في القبيبة، تتكون مقرنصات القبيبة من أشكال هندسية عبارة عن مربعات مقعرة أو معينات مشكلة للمقرنصات، ودوائر، مزينة بزوج من المراوح النخيلية ذات فصين متقابلان أرضيتها زرقا فاتحة اللون (اللوحة 08/الصورة 03). هذا ما يوضح لنا شكل ثلاثي الأبعاد للقبة (اللوحة 08/الشكل 01)، والشكل التخطيطي لها (اللوحة 08/شكل 02)، الذي أنجزه المهندس المعماري هادف سالم.

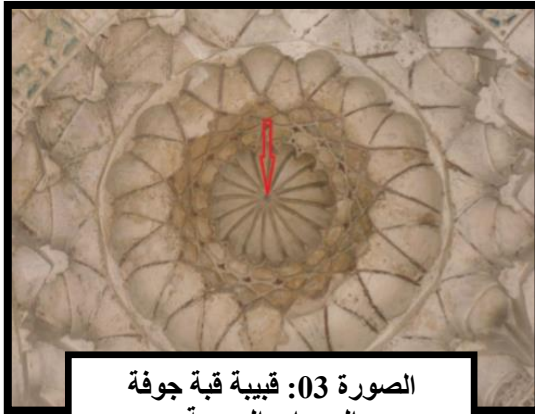
الصورة 03: قبيبة قبة جوفة
المحراب الجصية

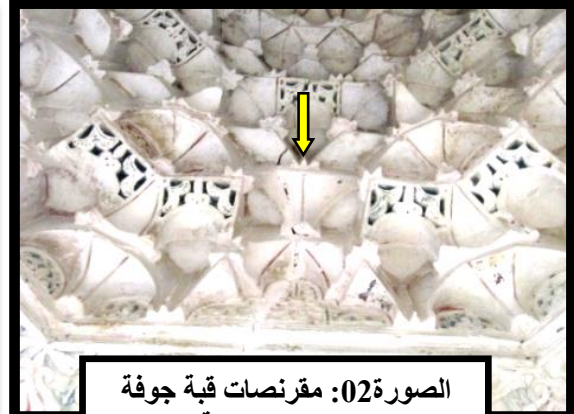
الصورة 02: مقرنصات قبة جوفة
المحراب الجصية

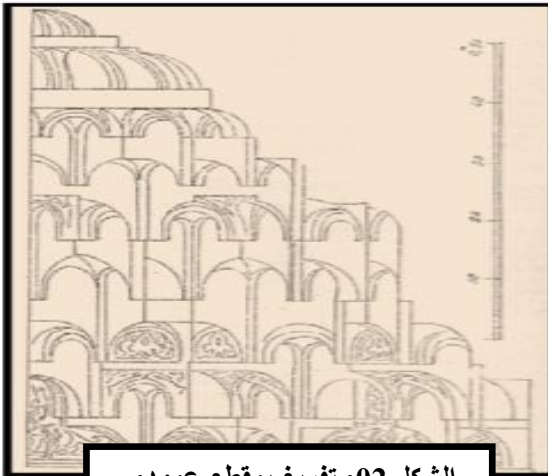
الشكل 02: تفريغ بمقطع عمودي
لقبة جوفة المحراب الجصية

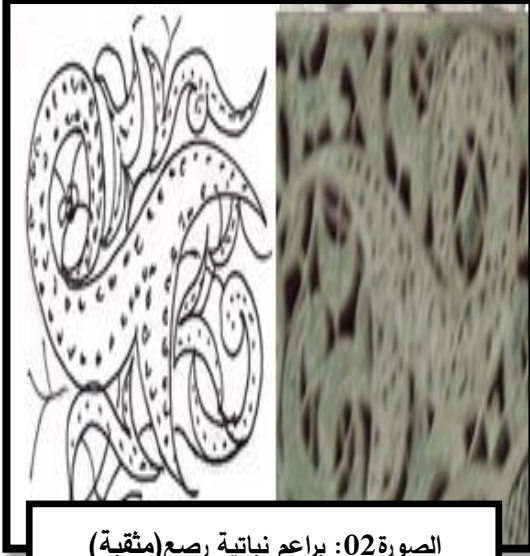
الصورة 02: براعم نباتية رصع (مثقبة)

- **البراعم المزدوجة:** يتألف هذا العنصر من مثلثين ممتدين في أوضاع مختلفة، يتواجد بها أحيانا براعم ذات عروق، استبدلت بأخرى امتلأت صفائحها بصيغ مختلفة ورصّعت على نحو غريب يذكر ببعض النماذج الأندلسية⁽¹⁾، ويتجلى التجديد في التوريق الزياني بعدد من البراعم الفرعية المنبعثة من العرق الرئيسي ملساء الشكل (اللوحة 11/الصورة 01)، وهناك نوع ثاني يزدان بتعاقب أشكال ثلاثية مرصعة (مثقبة)، وتصطف على طول الحافة الخارجية للورقة (اللوحة 11/الصورة 02)

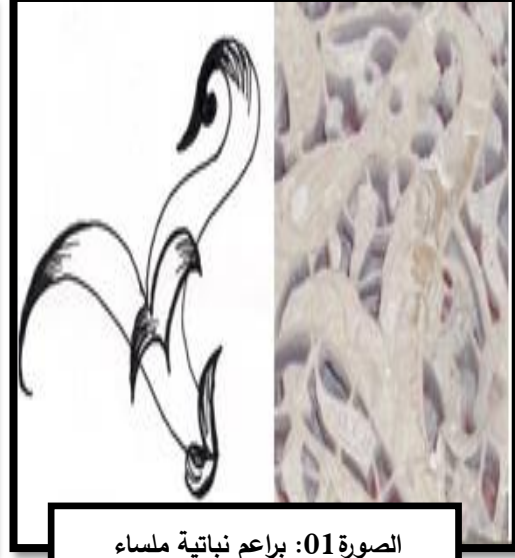
الصورة 01: براعم نباتية ملساء

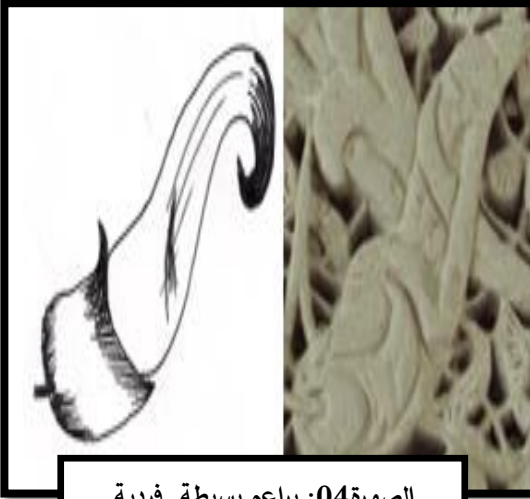
الصورة 04: براعم بسيطة فردية
ملساء

- **البراعم البسيطة:** نلمس في تشكيل هذا العنصر أن الفنان استعمل شكلا لينا مغروزا في كأس تظهر حافتها العليا مفصصة إلى فصين صغيرين منها الملساء (اللوحة 11/الصورة 03)، والأخرى لها نفس الشكل لكنها مفصصة أو مثقبة (اللوحة 11/الصورة 04).

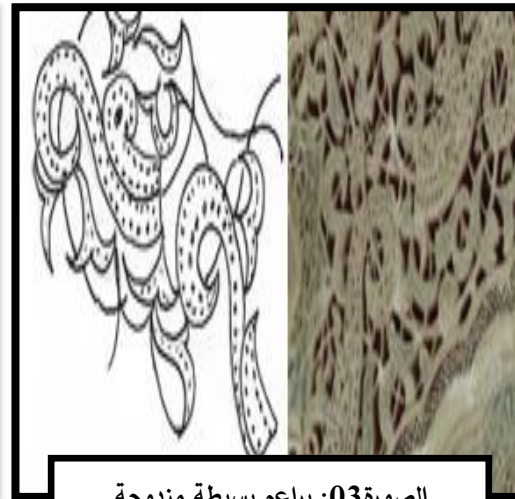
الصورة 03: براعم بسيطة مزدوجة
مفصصة (مثقبة)

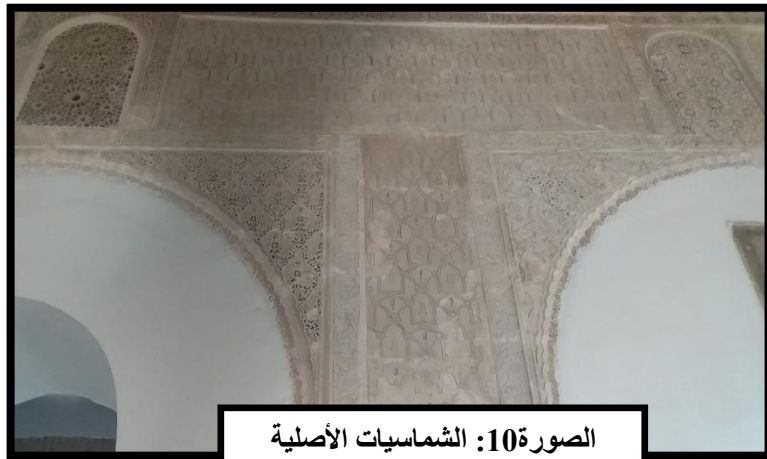
الصورة 10: الشماسيات الأصلية والمرممة بمسجد أبي الحسن

جدران مسجد أبي الحسن ابتداء من مستوى منابت العقود قد كسيت بعناصر زخرفية متكررة تتكون من عناصر نباتية محورة تتخللها كلمات بالخط الكوفي، نفذت على طبقة من مادة الجص. فتصميم الزخرفة كلها متشابهة، تكسوها معينات هندسية بارتفاع 1,90م، عن مستوى الأرض، تتوسطها كلمتي "اليمن" متقابلتان (اللوحة 12/الصورة 01)، بحيث نلاحظ فيها حرفي "اللام" متجهان نحو وسط المعين مشكلان مساحة مثلثية يتوسطها شكل ذو ثلاث فصوص، يشكله تقابل نهاية حرفي "النون"، ورأس "الميم" مزين بزهيرة ثلاثية الفصوص، بينما أرضيته مكسوة بمراوح ذات عروق، أما عقد الجدار المقابل للمحراب فتكسوه إضافة لتلك المعينات، زخرفة كتابية معقدة بالخط الكوفي تحمل كلمة "اليمن" تشكل في الوسط عقد مفصص تتوسطه زهيرتان متشابكتان، وأرضيتها مكسوة بمراوح بها عروق ثنائية الفصوص، وهذا ما نراه بوضوح في جداره الشرقي كمثال (اللوحة 12/الصورة 02)، إلا أننا نجد اختلاف في بناء الجدران حيث نلاحظ أن الجدار الشرقي به نافذتان يتوسطهما المدخل الرئيسي للمسجد، والجدار الشمالي فيه ثلاث نوافذ، توترهم جميعاً ثلاثة عقود (اللوحة 12/الصورة 03)، يعلو كل واحد منها شماسية هندسية، المرممة صماء، والمخرمة أصلية (الصورة 10)، ماعدا العقد الأوسط الشمالي المقابل لجدار القبلة تعلوه ثلاث شماسيات أصلية مطابقة لشماسيات المحراب.

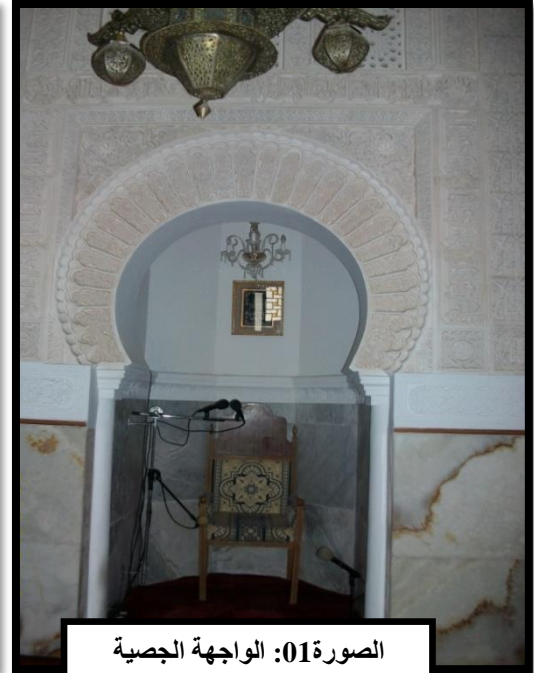
الصورة 01: الواجهة الجصية لمحراب

يتخذ المحراب مسجد سيدي براهيم شكل جوفة خماسية الأضلاع تتوسط جدار القبلة يبلغ عمقها 2م تقريبا، وعرضها حوالي 1,50م. تعلوها قبة جصية مزخرفة. بني المحراب من الآجر والملاط والجير، أما واجهة المحراب فتزدان بعقد على شكل حذوة الفرس مشكل من قوسين واحد صغير والثاني أكبر منه يقومان على عمودين، كبقية المحاريب السابقة، واجهته مزينة بزخارف جصية في الأعلى، أما الجهة السفلية للجدار فقد زينت ببطولات من الرخام أثناء الترميم (اللوحة 14/الصورة 01)، وكتب في محيط جوفة المحراب الكتابة التأسيسية للمسجد بالخط الكوفي العربي (اللوحة 154/الصورة 02).

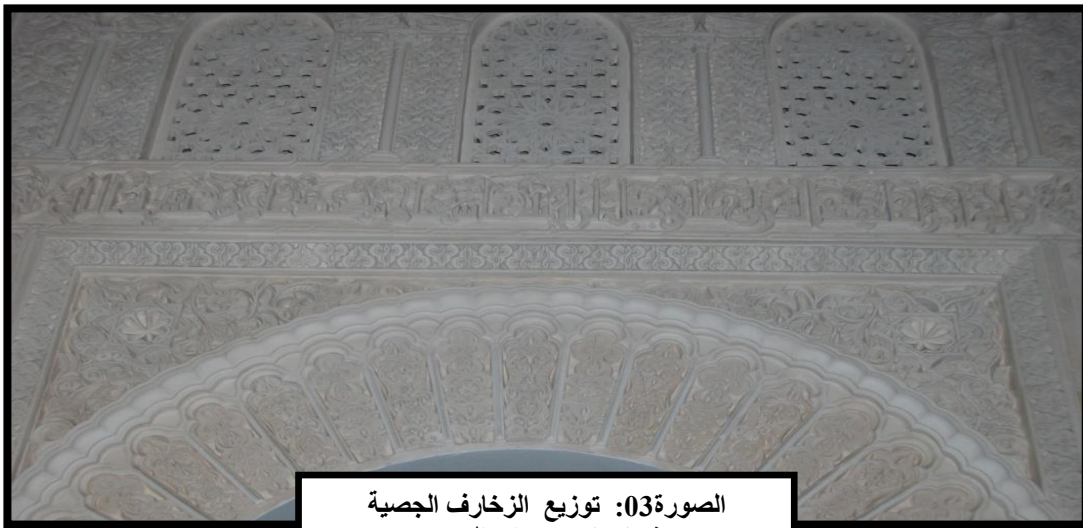
الصورة 03: توزيع الزخارف الجصية وشماسيات محراب المسجد

وفي نهايته "محمد" عليه الصلاة والسلام تحيط به زخارف نباتية لزهرة الأكنتا الأنيقة (اللوحة 15/الصورة 02)، وبين العقد والإطار زُيِّنَتْ الزاويتان بزخارف نباتية محيطة بزخرفة غائرة لشكل الصدف، في المستوى الأول من سطح المحراب، وانتقل إلى المستوى الثاني عبر ايطار جصي بنوع واحد من الزخرفة النباتية المتتالية، والذي يأتي بعدها الإطار الخطي الكوفي الأندلسي لمظفر الذي سبق وأن ذكرناه، يعلو هذا الأخير ثلاث شماسيات جصية هندسية مسطحة، ومخرمة لكنها مصمتة (مغلقة لا تدخل أشعة الشمس)، تصنف على غرار نوافذ مسجد سيدي أبي الحسن، ومسجد أولاد الإمام، أما بقية الزخارف، وبعد تدقيق الملاحظة، من المرجح أن تكون بقايا زخارف هذه الواجهة قد تعرضت للتلف بحكم الزمن فرمت وأعيد تجديدها من طرف العثمانيون. (اللوحة 15/الصورة 03).

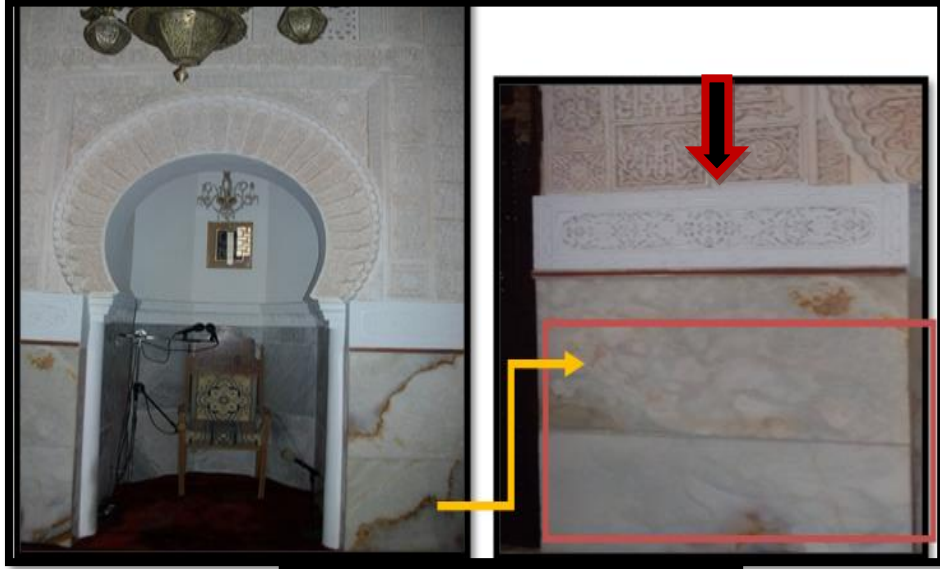
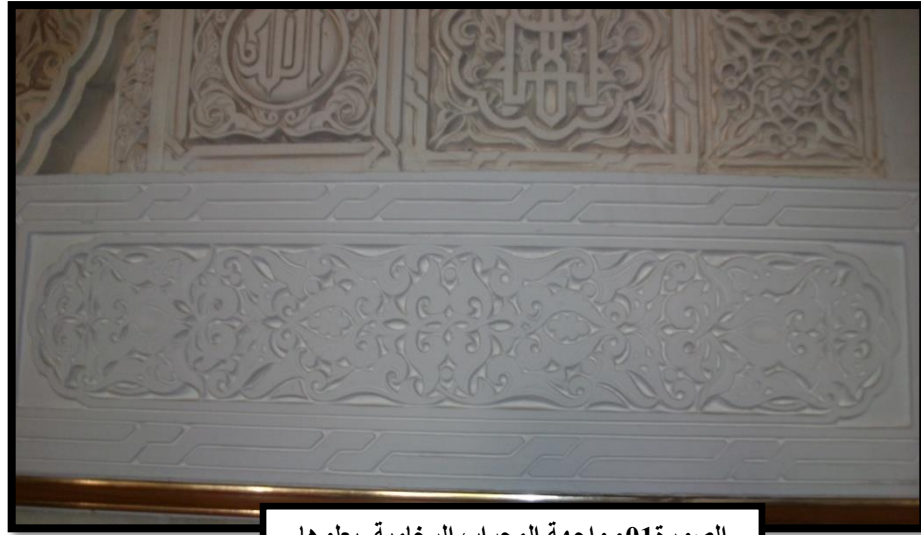
اللوحة 18: واجهة المحراب الرخامية يعلوها العثماني

الصورة 01: واجهة المحراب الرخامية
يعلوها العثماني

الصورة 01: واجهة المحراب الرخامية يعلوها
العثماني

ما ميز محراب مسجد سيدي إبراهيم المصمودي عن غيره هو تلبس جوفة المحراب والجهة السفلية لجدار المحراب من الجهتين، اليمنى، واليسرى، ببلاطة رخامية من نوع لونيكس (اللوحة 18/صورة 01)، يعلوها شريط جصي مزخرف زخارف نباتية يحيط بها إطار هندسي مشكل من خطوط منكسرة تم تلوينها بطلاء ابيض زيتي، أنشئت بالحفر الغائر في العهد العثماني، حسب ما تذكره تقارير أعمال الترميم السابقة بالمسجد. (اللوحة 18/صورة 02)

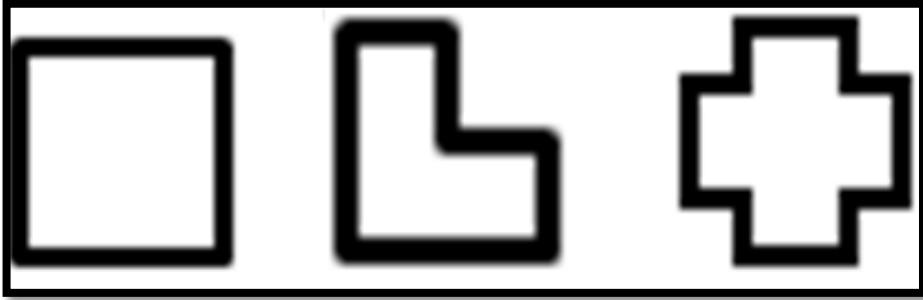
الشكل 04: أنواع الدعائم

التي تحمل بائكة الرواق الشمالي للمسجد، وكلها دعائم ضخمة، والدعامات القائمة على شكل حرف L اللاتيني (الشكل 04)، كما هو الحال في المعالم المدروسة الأخرى. عددها 24 دعامة موزعة على مساحة بيت الصلاة. كان عقود العمائر الأثرية في تلك الفترة تبنى بنفس الطريقة، ويستعمل فيها نفس مواد البناء المحلية التي تواجدت بالمنطقة، المتمثلة في الأجر الذي كسيت واجهته بالملاط والجص الأبيض، ثم تم تزيينه بالزخارف الجصية، أو تركها ملساء بيضاء دون زخارف.

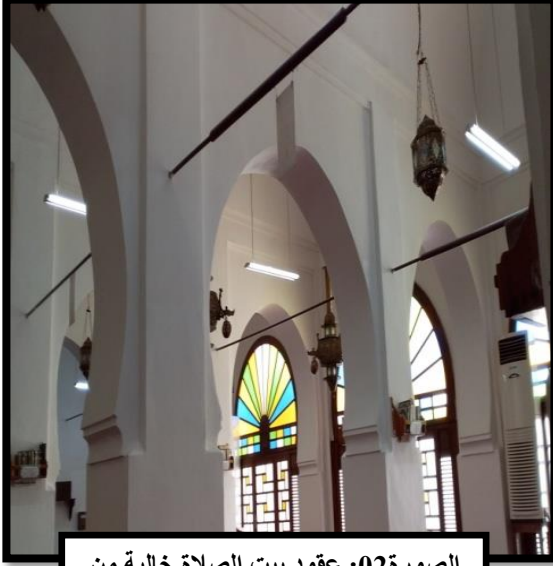
الصورة 02: عقود بيت الصلاة خالية من الزخارف

تقتصر هذه العقود على الشكل الحذوي المنكسر، مثلتها تلك الموجودة بمسجد أبي الحسن التنسي، إلا أنها تختلف عنها في النمط الزخرفي حيث نجدها خالية من الزخارف الجصية، حالها حال الجدران الداخلية لبيت الصلاة. بنيت هذه العقود بنفس المواد البناء (الأجر، والميلاط، والجير)، وطريقة الإنشاء التي أشرنا إليها سابقا (اللوحة 19/ الصورة 01 و 02).

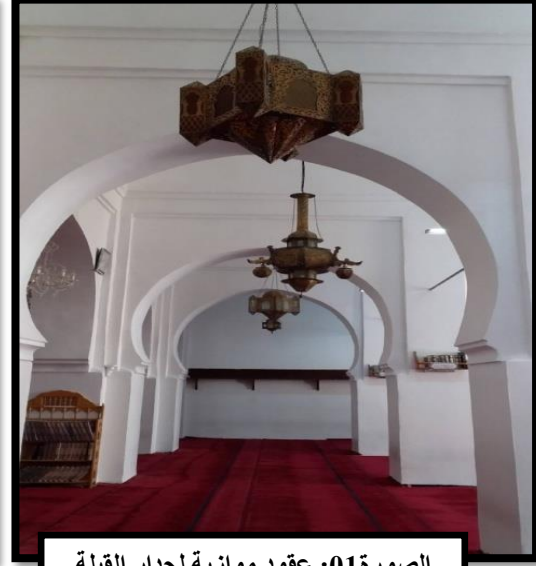
الصورة 01: عقود موازية لجدار القبلة تقف على دعائم

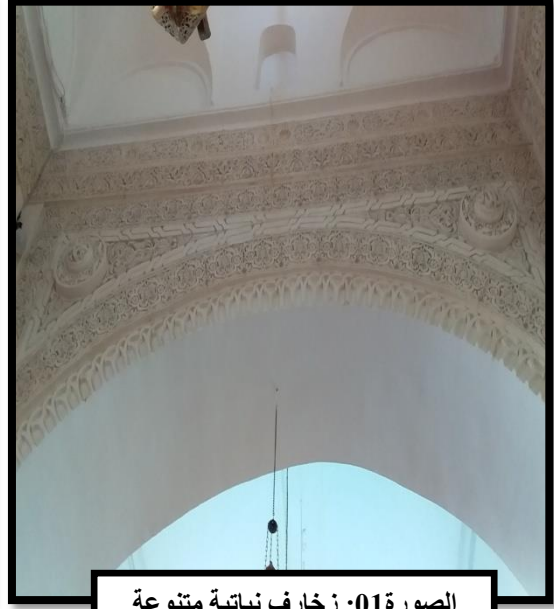
الصورة 01: زخارف نباتية متنوعة
بعقود قبة المحراب

إلا أننا نجد العقود الثلاثة الحاملة لقبة المحراب بها زخارف جصية جميلة (اللوحة 20/الصورة 01)، بدأت بشكل أواق متداخلة فيما بينها بشكل حذوي عند حافة العقد (اللوحة 20/الصورة 02)، تليها شريط زخرفي حذوي به زخارف نباتية وجود زهرة تظهر لأول مرة في الزخارف الزيانية، تحيط بها زخارف النباتية متنوعة العناصر، كالمراوح النخيلية، والمراوح المزدوجة الملساء، وأغصان، وعروق ملتوية (اللوحة 20/الصورة 03)، كما لاحظنا الزخرفة الكتابية فهي قليلة جداً، فلم نجد بالعقود إلا لفظ الجلالة "الله" المشكل بالحفر البارز على دائرة تحيط بها دوائر أخرى أقل سُمْكًا، بها زخارف نباتية. أُطرت بسلسلة من الخطوط مشكلة زخرفة هندسية هي الوحيدة الموجودة بها (اللوحة 20/الصورة 04). إضافة إلى شريط يربط بين العقود وقاعدة قبة المحراب، به شكل لزخرفة نباتية متتالية، شكلت بالحفر البارز كما هو ظاهر في الصورة 01 من اللوحة 20.

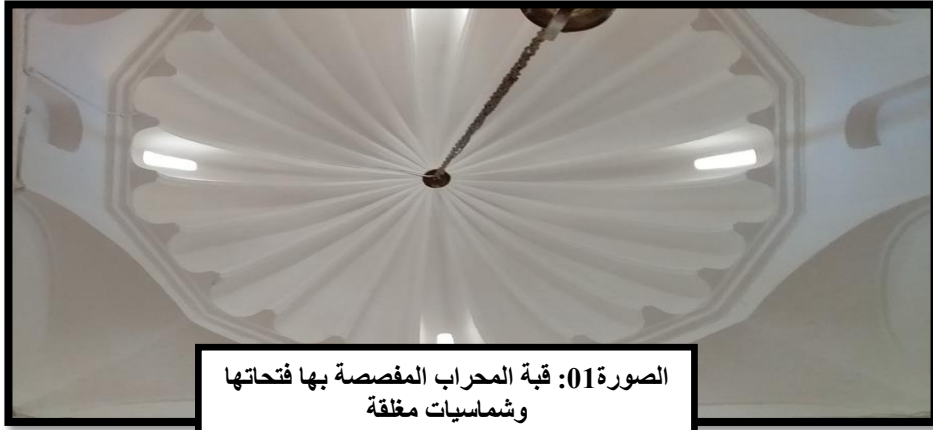
الصورة 01: قبة المحراب المفصصة بها فتحاتها
وشماسيات مغلقة

يغطي الفراغ المربع والذي يتقدم محراب مسجد سيدي إبراهيم، قبة مضلعة ب12 ضلعا، تحمل في جوفها زخرفة جصية تظهر للناظر وكأنها زهرة تحمل 24 فصا، تُسَم إلى أربعة أجزاء، كل جزء نقش فيه خمسة فصوص، وفي المحاور نقشت أربعة فصوص كل فص

يقابل الثاني وجعلت في وسطه فتحة صغيرة على شكل نافذة لدخول ضوء الشمس. يود أعلى الشريط الجصي لقاعدة قبلة المحراب أربعة شماسيات، واحدة مخرمة، وثلاثة مغلقة (اللوحة 21/الصورة 01-02). مما تتميز به قبة مسجد سيدي إبراهيم أنها تختلف تماما عن ما هو موجود في القباب الأخرى، ولم يسبق لنا مشاهدة هذا الأسلوب المتبع في التغطية في المساجد المرابطية والموحدية وحتى في المساجد المرينية التي اقتبس منها المهندس تخطيط مسجد سيدي إبراهيم، حيث نلاحظ شكلان مختلفات من القباب في قبة وحدة، الأولى هي تلم القباب المقعرة، والتي تغطي البلاطات الثلاثة الوسطى لبيت الصلاة، وتمتد هذه الأقباء عموديا على جدار المحراب ويعترضها قبوان يقعان إلى يمين قبة المحراب ويسارها (اللوحة 21/الصورة 03).

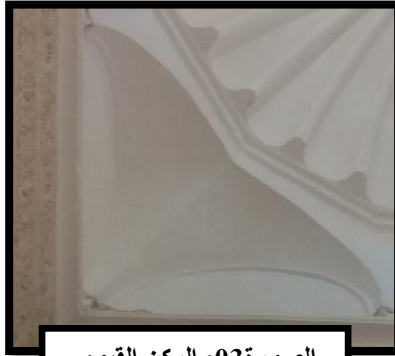
الصورة 03: الركن القبوي
بقبة المحراب

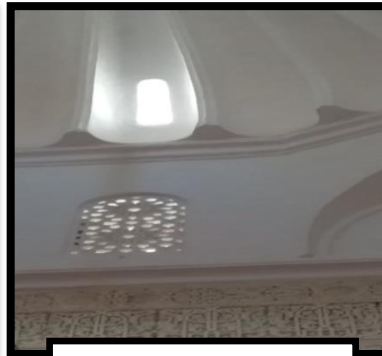
الصورة 02: شماسية
مخرمة بقبة المحراب

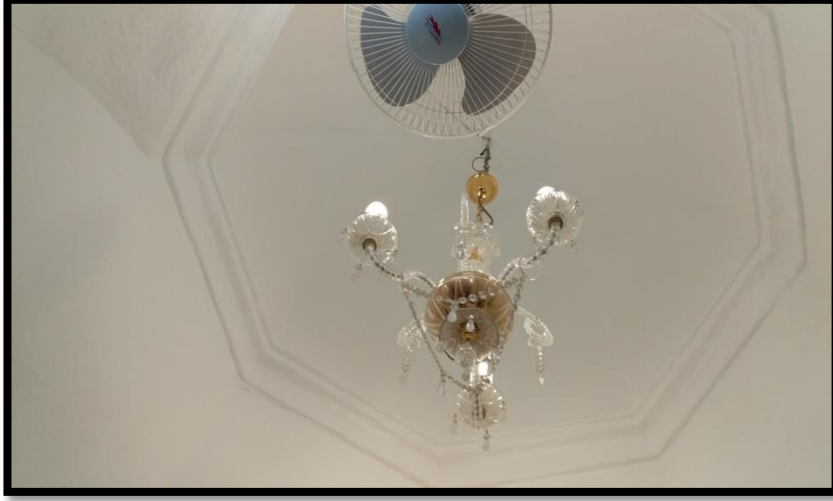
الصورة 11: قبة جوفة محراب مسجد سيدي إبراهيم المصمودي

أما قبة جوفة المحراب فهي الأخرى تتخذ شكلا ثماني الأضلاع، مقببة، وبسيطة، خالية من الزخارف الجصية. (الصورة 11)

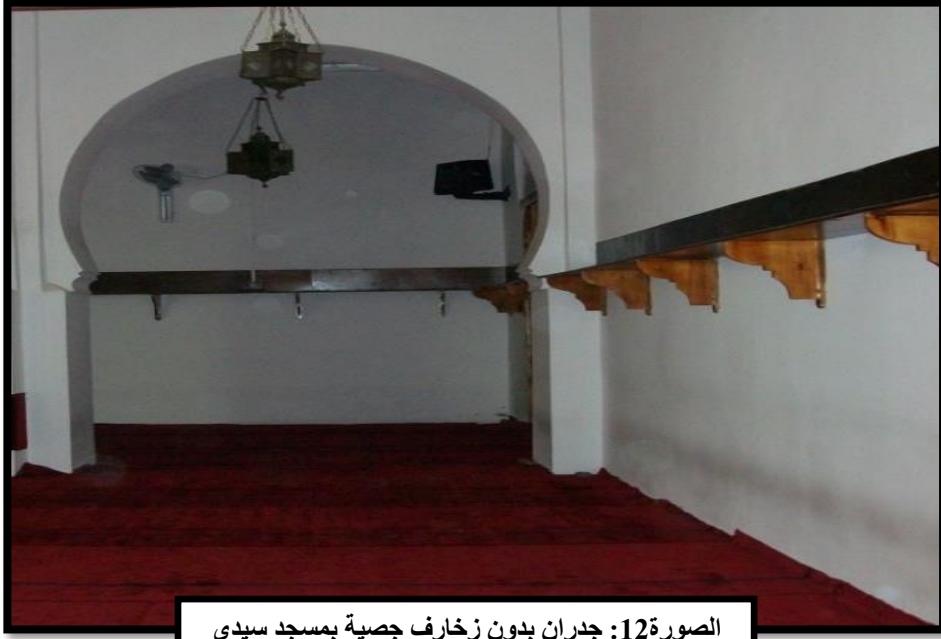
الصورة 12: جدران بدون زخارف جصية بمسجد سيدي إبراهيم المصمودي

استعملت الحجارة والأجر كمادة أساسية لبناء جدران مسجد سيدي إبراهيم المصمودي، كان الميلاط هو المادة اللاصقة بينهما، وهي نفس المواد المستعملة بمسجد أبي الحسن التنسي، والمعروف عن هذه المواد أنها مقاومة للعوامل الطبيعية، خاصة عامل الرطوبة، أما طريقة البناء فلم تختلف عن بقية المساجد والعمائر التي كانت في تلك الفترة الإسلامية، وما لاحظناه خلال المعاينة الميدانية للمسجد، فإن واجهات جدران بيت الصلاة تكسوها طبقة بيضاء ملساء من الجير خالية من الزخرفة الجصية، أعيد ترميمها وتلييسها، ولا أثر عليها يوحي انه كانت بها زخارف جصية قديمة وتم إزالتها، بل الجدران عادية (الصورة 12).

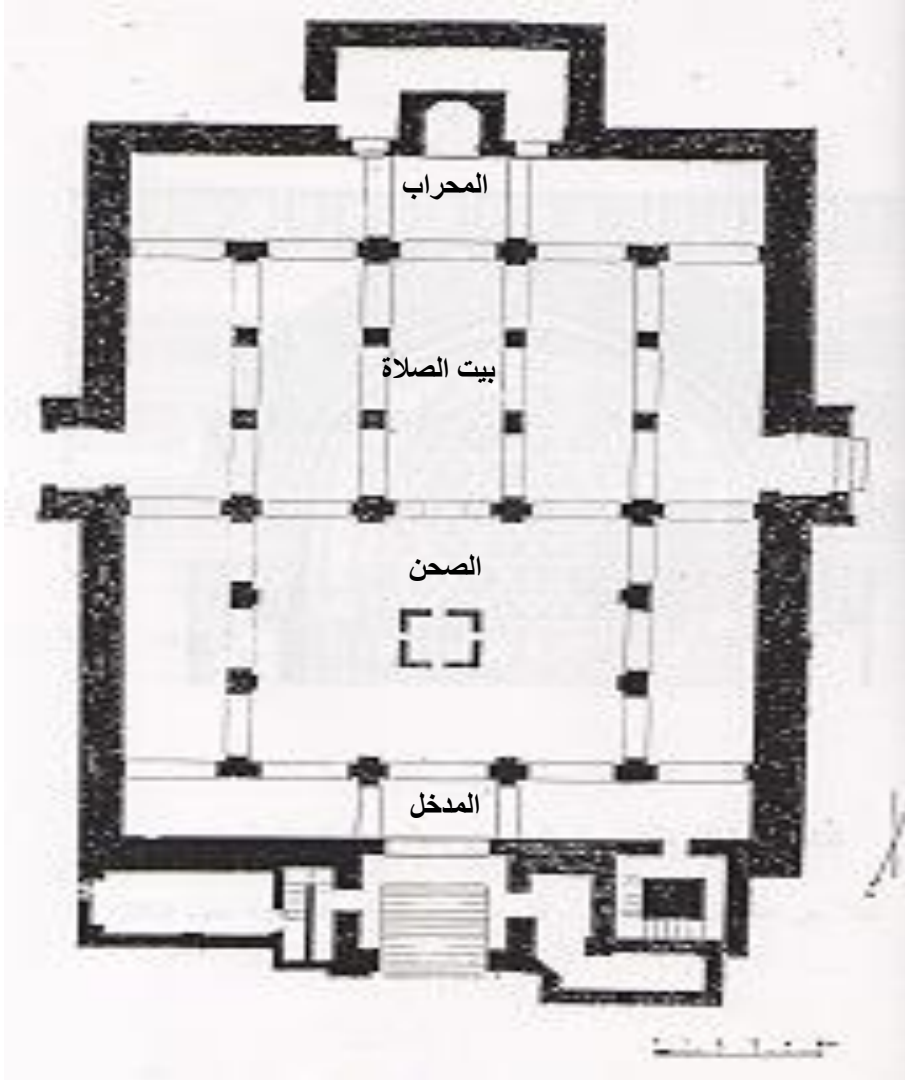
المخطط 04: مخطط النظام التخطيطي لجامع أبي مدين

للجامع ثلاث أبواب، بابان خشبيان جانبيين إحداهما غربي والثاني شرقي، يفتحان في بيت الصلاة عند مستوى الأسكوب الأول، وباب الثالث، هو عبارة عن بوابة ضخمة تقع في محور المحراب وتتوسط الجدار الشمالي، يحتلها سلم وتغطيها قبة مقرنصة تتوسط بهو البوابة. من بهو المدخل نلج إلى قاعة الوضوء الواقعة في المستوى السفلي للمسجد بواسطة سلم من جهة الشرقية، وإلى قاعة التدريس في المستوى العلوي من جهة الغربية. (المخطط 04)

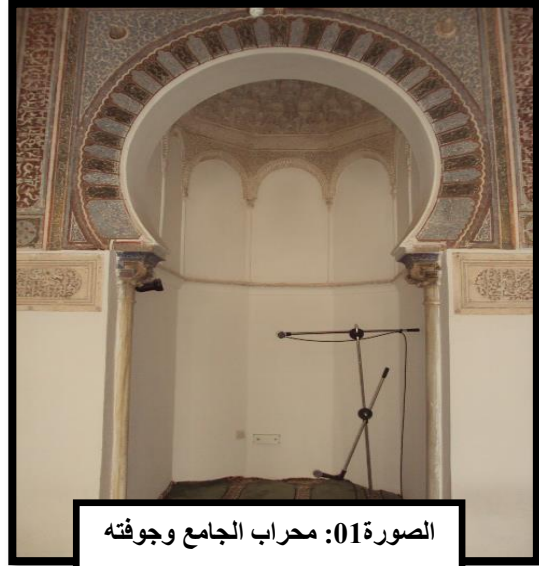
الصورة 01: محراب الجامع وجوفته

هو محراب سداسي الأضلاع ذو جوفة عميقة تبلغ 2,20م، وعرضها 1,70م، تعلوها قبيبة جصية صغيرة مقرنصة، مستندة على إفريز مثنى مزين بزخرفة كتابية بالخط النسخي. يفتح المحراب بعقد نصف دائري من مادة الجص يقوم على عمودين من الرخام، تيجانها مزينة بشريط نقش عليه نص كتابي تأسيسي بالخط الكوفي تمثل في "ما أمر به مولانا أمير المسلمين أبو يعقوب" (اللوحة 22/الصورة 01)، نسج الفنان بواجهة محراب الجامع لوحة فنية متناسقة، حيث زين عقد المحراب صنجات جصية مزخرفة بمراوح ملساء نجد مثيلاتها بزخارف مسجد أبي الحسن يحيط به شريط كتابي مزين بزخرفة كتابية بالخط النسخي، بينهما زخارف نباتية لمراوح وبراعم ملساء في زاويتا إطار المحراب تتوسطهما شكل حلزوني محدب، ثم شريط كتابي آخر أكبر منه، يحيط بعقد المحراب من ثلاث جهات، مزين بزخرفة كتابية أخرى بالخط الكوفي الهندسي المورق (اللوحة 22/الصورة 03)، أما أسفل بداية عقد المحراب نلاحظ لوح جصي مستطيل الشكل، زين طرفيها بعقد مفصص، وبداخلها زخرفة كتابية ذات حروف رقيقة بالخط الكوفي الأندلسي المظفر، متواجدة على أرضية زخرفية ذات عناصر نباتية متشابكة كالمراوح طويلة ورشيقة يتخللها شكل لوزي صغير، وزهيرات بها عروق، وفصها أملس (اللوحة 22/الصورة 04).

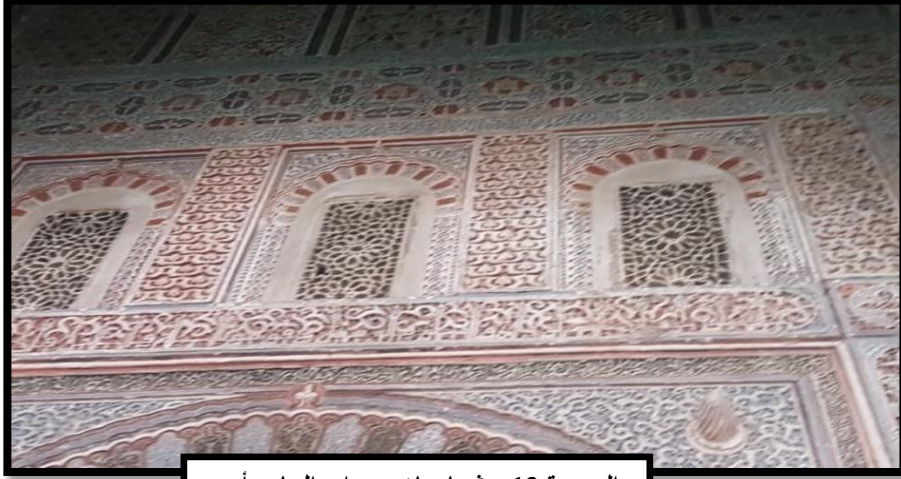
يعلو عقد المحراب ثلاث شماسيات جصية هندسية، تفصل بينها لوحات عمودية ضيقة، مزينة بشبكة من كيرزان الصنوبر، يحيط بالمحراب والشماسيات شريط كتابي ثالث مزدوج مكون من شريطين كتابين بالخط النسخي اللين على أرضية من المراوح النباتية الملساء (الصورة 13). تنتهي واجهة المحراب، بإفريز مزين بالمضلعات النجمية ثمانية الرؤوس، وتقوم على خمس عقود صماء مزينة بزخارف نباتية متماثلة.

الصورة 13 : شماسيات محراب الجامع أبي
مدين شعيب

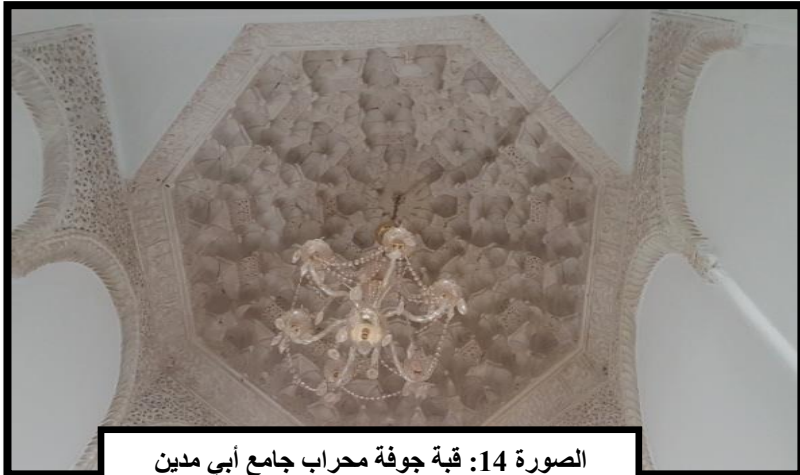
الصورة 14: قبة جوفة محراب جامع أبي مدين
شعيب

تعلو جوفة المحراب السداسية الأضلاع قبة جصية مقرنصة بطريقة أنيقة، ترتكز على شريط من الجص نقش فيه زخارف كتابية بالخط الكوفي، موضوع فوق ثمانية أقواس جصية زخرفية، شبيهة بقبة مسجد أبي الحسن التنسي (الصورة 14).

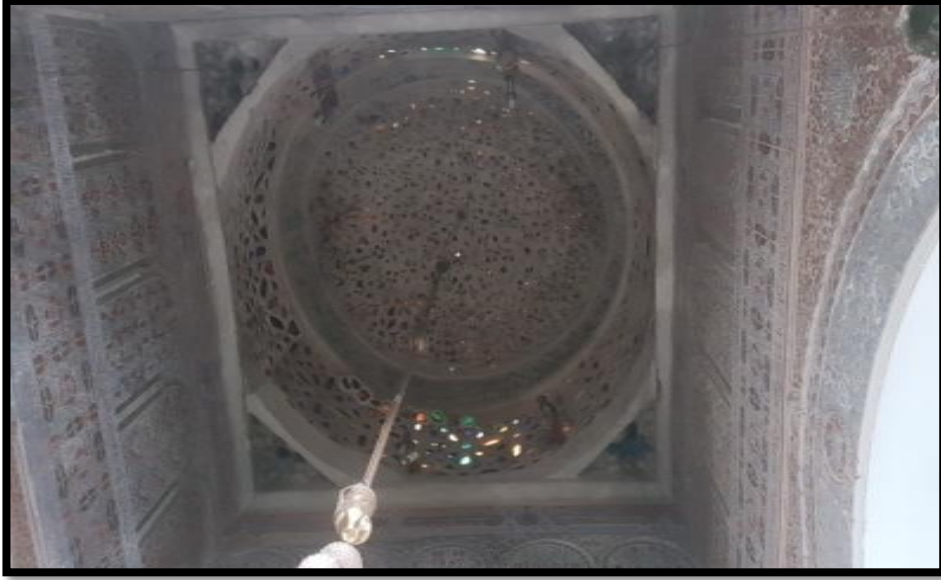
تشغل المساحة المربعة للمحراب قبة جصية مخرمة قاعدتها رباعية مزخرفة بأشكال هندسية مختلفة يزينها زجاج مختلف الألوان، ويشغل الأركان الأربعة التي تقع بين القاعدة المربعة والرقبة المستديرة ومقرنصات من نفس طراز المقرنصات التي تشغل قبة المحراب، ويأتي فوق الرقبة مباشرة شريط دائري عريض نقش عليه زخارف خطية تستند عليه القبة. (الصورة 15).

الصورة 15: قبة المحراب المزججة لجامع أبي مدين شعيب

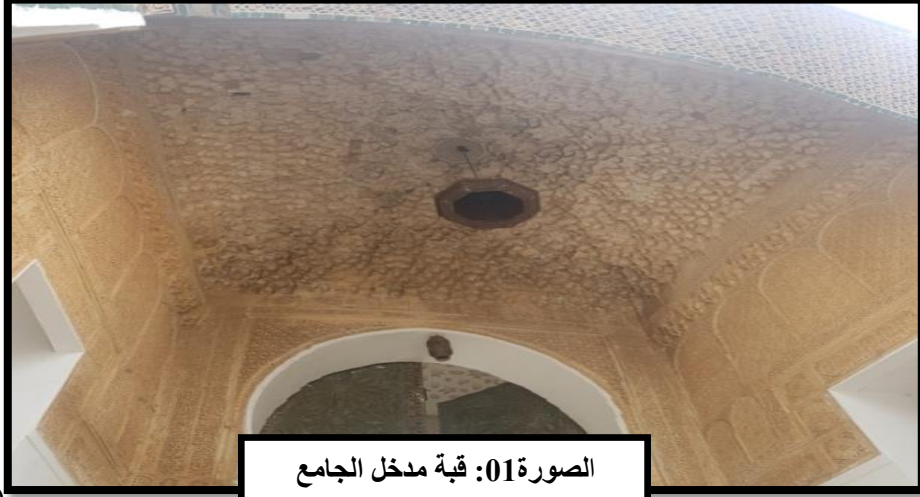
الصورة 01: قبة مدخل الجامع

يغطي بهو البوابة قبة مقرنصة من الجص، وهي أكبر قبة من نوعها ترجع إلى هذا العصر، تتشكل من قبيبة على هيئة نجمة ثمانية الرؤوس تمثل مركز القبة وقمتها (اللوحة 23/الصورة 01)، وحولها تتمحور نجوم ثمانية الرؤوس موزعة على أربعة مستويات متتالية بحيث تسمح تلك النجوم بفضل المضلعات المتنوعة التي تشكلها، بالانتقال من مستوى إلى أخرى مشكلة القبة وسطح تلك المضلعات مزينة بزخارف نباتية متنوعة غير أنها غير واضحة (اللوحة 23/الصورة 02).

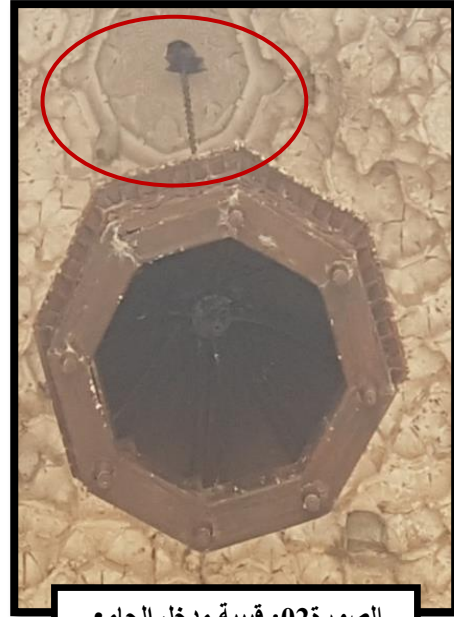
الصورة 02: قبيبة مدخل الجامع

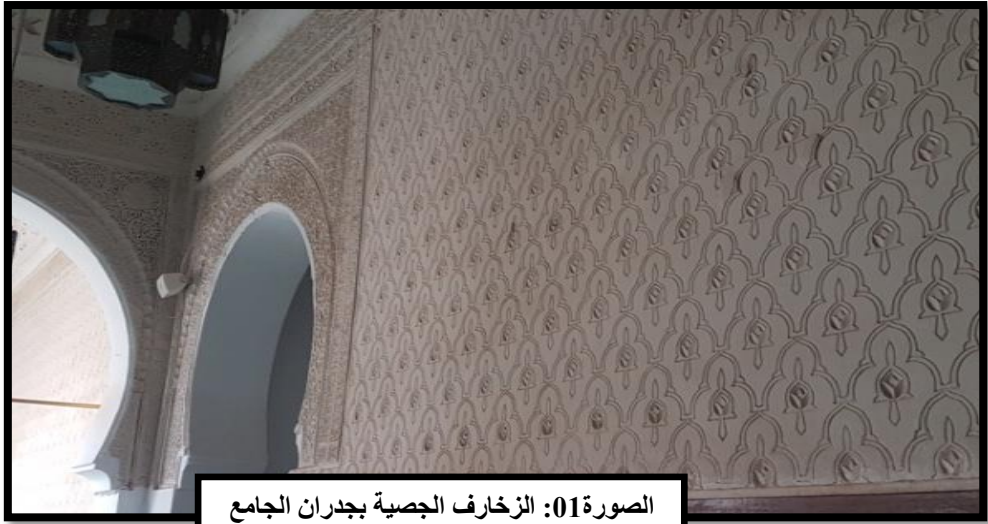
الصورة 01: الزخارف الجصية بجدران الجامع

بُنيت جدران جامع أبي مدين من الحجارة والآجر فوق صخرة، زينت وإجهاتها الداخلية بطبقة جصية مزخرفة، كست أجزاء واسعة من الجدران والأسقف الداخلية، بزخارف هندسية (اللوحة 25/الصورة 01)، والمساحات الوحيدة التي تركت خالية بدون زخرفة، هي عقود الأروقة المطلة على الصحن، ونلاحظ وجود شريط عريض أعلى الجدار له نفس زخرفة الشريط الذي تحمله العقود كما نجد في أعلى الجدار الجنوبي ستة شماسيات جصية مخرمة بزخارف هندسية (اللوحة 25/الصورة 02). وما زاد في جمال جدران قاعة الصلاة هي تلك الأسقف المضلعة والمزخرفة بأشكال هندسية أنيقة وجميلة (اللوحة 25/الصورة 03).

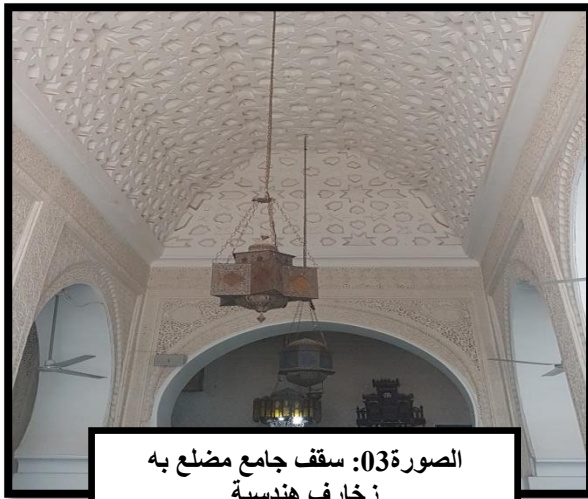
الصورة 03: سقف جامع مضلع به زخارف هندسية

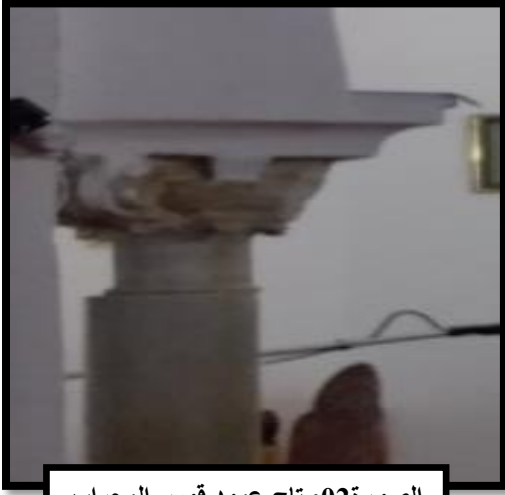
الصورة 02: تاج عمود قوس المحراب

زينت واجهة المحراب بعقد نصف دائري متجاوز يبلغ قطره 0,75م، يتكئ على عمودين من الرخام المدمجان في الجدار، ذات تيجان مركبة (اللوحة 27/صورة 02)، أما واجهة المحراب فتزدان بعقد على شكل حذوة الحصان ذو واجه من الجص، ملساء خالية من الزخارف. يعلو واجهته ثلاث عقود معقودة ومخرمة بزخارف هندسية تختلف من نافذة لأخرى. جعلتنا واجهة محراب المسجد نطرح تساؤلات عنه، كيف للمسجد تزخرف عقوده وجدرانه الخارجية بزخارف جصية رغم عدم دقتها إلا أنها تتصف بجمال فني مغربي أندلسي رائع، إضافة إلى قبة جوفة المحراب ذات المقرنصات البديعة ولم تزخرف واجهته ولو بشريط صغير يحيط بقوس المحراب؟؟ وللعلم أن الجامع تعرض لترميمات. لم نجد تفسيراً مقنعاً حول هذا الموضوع عند وضع بعض الاحتمالات نذكر منها:

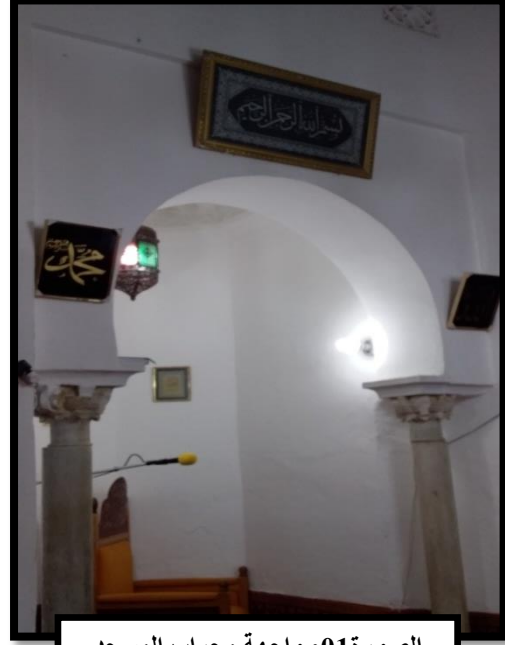
الصورة 01: واجهة محراب المسجد

يتوسط جدار القبلة محرابا ذو جوفة خماسية الأضلاع تشبه في شكلها جوفة محراب الجامع الكبير، يبلغ عرض فتحة المحراب 1,68م، وعمقها 1,90م ويغطي جوفة المحراب من الداخل قبة جصية مقرنصة، تقوم على قاعدة مثمثة شبيهة بقبة محراب جامع أبي مدين، من حيث العناصر المعمارية وإن كانت غير واضحة بسبب التلف. (اللوحة 27/صورة 01)
