دراسة عناصر الزخارف الجصية بمساجد تلمسان

وسبل صيانتها وترميمها

مذكرة لنيل شهادة الدكتوراه علوم، تخصص آثار

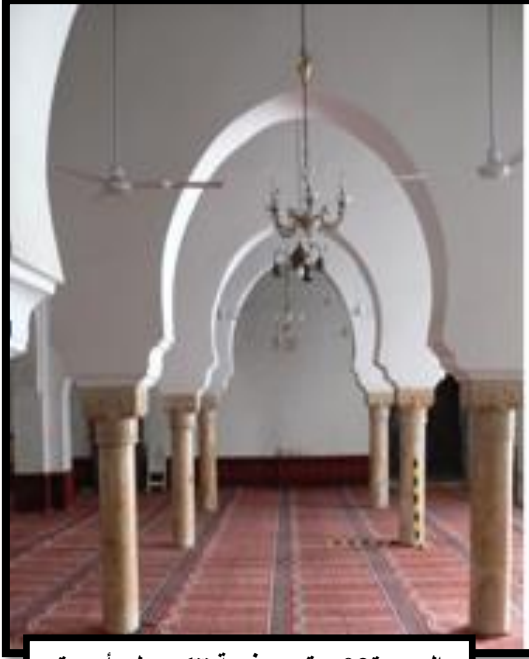
الصورة02: عقود حدوية تتكى على أعمدة رخامية

اللاتيني(اللوحة29/الصورة01)٠٠، ومنها من تتكى على أعمدة رخامية أسطوانية الشكل (اللوحة29/الصورة02).

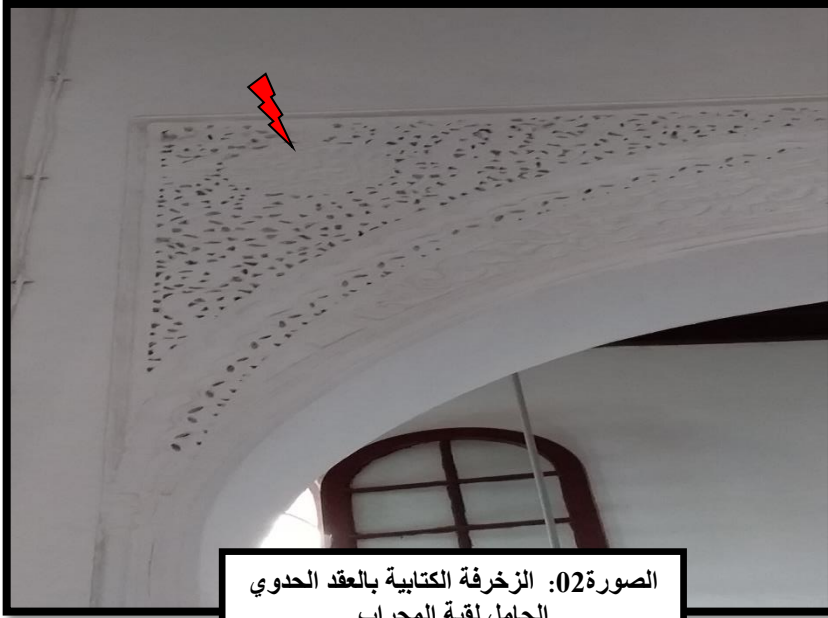
الصورة 02: الزخرفة الكتابية بالعقد الحدوي
الحامل لقبية المحراب

أبي مدين. بفصوص وزهيرات ملساء، وشبكة من المعينات الهندسية التي يتوسطها شكل سهمي ومراوح ثنائية الفصوص (اللوحة 30/الصورة 02).

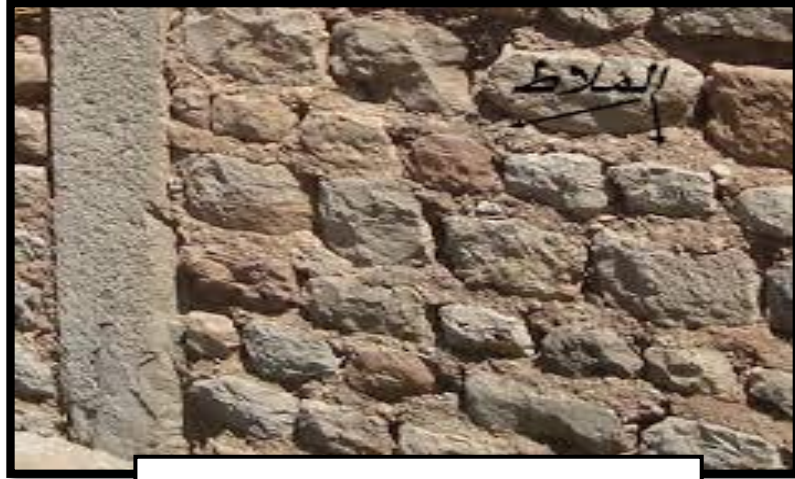
الصورة 18: استعمال الحجر والملاط في البناء

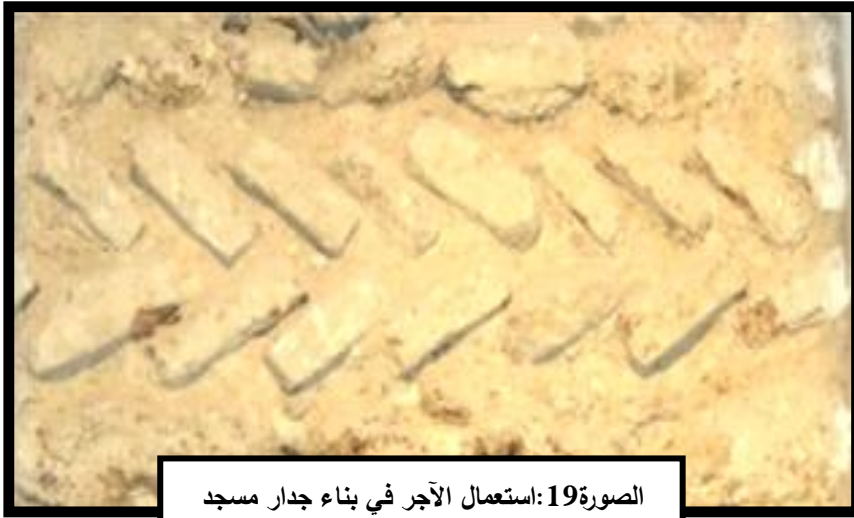
كما استخدم الآجر من الناحية الزخرفية في تشكيل المعينات الهندسية والتي تكسو المآذن المربعة عند الزيايين والمرنيين.¹

الصورة 19: استعمال الآجر في بناء جدار مسجد أبي الحسن

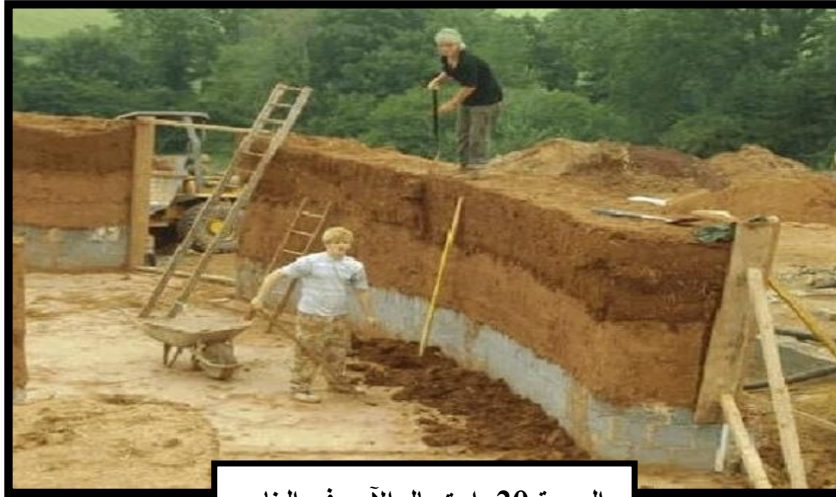
الصورة 20: استعمال الآجر في البناء

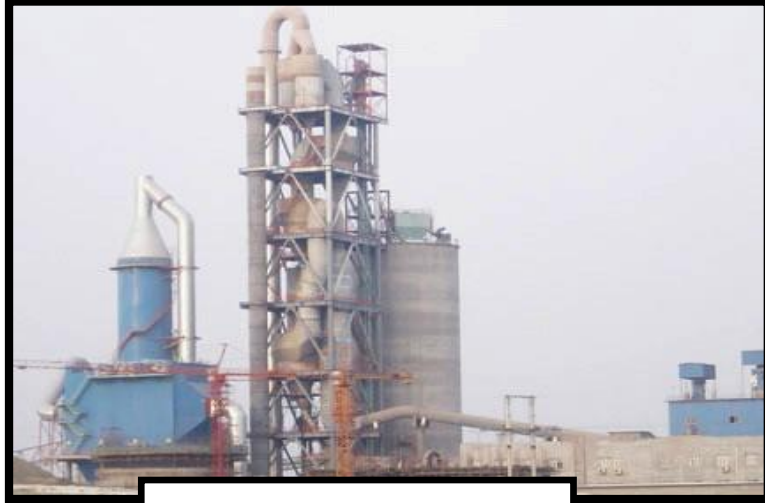
الصورة 21: نموذج للفرن الدوار

هو فرن حديث مختص بطهي الجبس الذي قطر حبيباته 7 مم ودرجة حرارته تقدر بـ 150° (الصورة 21)، وهذا ما يؤدي إلى إنتاج جبس نصف مميّه ($\text{CaSO}_{1/2}\text{H}_2\text{O}$) ومن ثم يمرر الجبس بالسحق والغريلة قبل التخزين في خزانات سعتها 800 طن ويقوم بطهي 15 طن في الساعة عملية الطهي ترافقها عملية الغريلة للحصول على جزيئات متجانسة تمر عبر غرابيل ذات أقطار أقل من 1,25 مم إما بالنسبة للعناصر التي تمر تعاد إلى السحق مرة أخرى من أجل الاقتصاد وعدم إضاعة الجبس تنتج من عملية الطهي حبيبات جبس متعطشة إي تحتاج إلى جزيئات الماء ترتبط مع بعضها البعض هذا ما يساعد في عملية التصلب حيث انه بمجرد إضافة الماء إلى الجبس تتم عملية التفاعل وبالتالي نصل إلى الغرض الذي نبحث عنه في عملية البناء. بعد استخراج الجبس من الفرن يتم سحقه للحصول على بودرة الجبس، ثم تؤخذ منه عينة لإجراء الاختبارات لمعرفة درجة نقاوته، ومدة التصلب، وأنواع الشوائب ونسبتها ليتم تصفيته.²

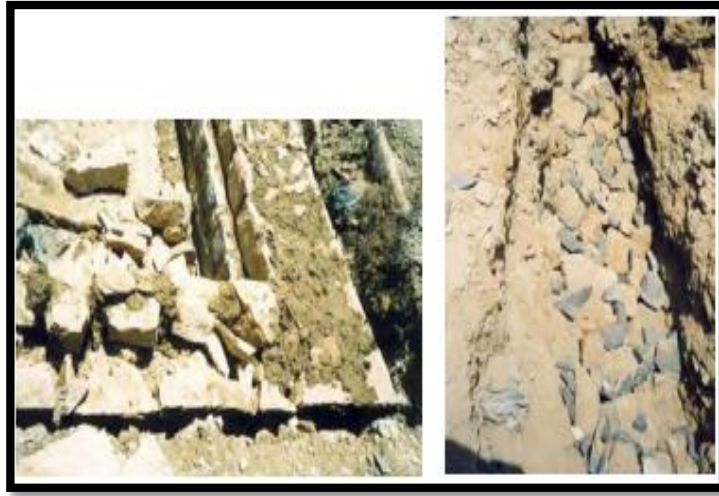
الصورة 22: طريقة إنشاء الأساسات قديما

أرض صلبة، وفي حال عدم وجودها يجب حفر الأرض للوصول إليها¹. ويستخدم الحجر الصلب في بناء هذه الأساسات لصلابتها ومنع امتصاص المياه الجوفية والأمطار. يصيب أولا طبقة من الركام ما بين 30سم الى 50سم، ثم طبقة أخرى من فوقها ذات ارتفاع 30سم مكونة من الرمل والجير مع كمية من الماء، ثم طبقة أخرى من الحصى ذو أحجام مختلفة وتربة جافة لامتناس مياه الطبقة السفلى، تدك هذه الطبقات بالاستعانة بمطارق خشبية لجعل البناء أكثر صلابة ومقاومة². (الصورة 22)

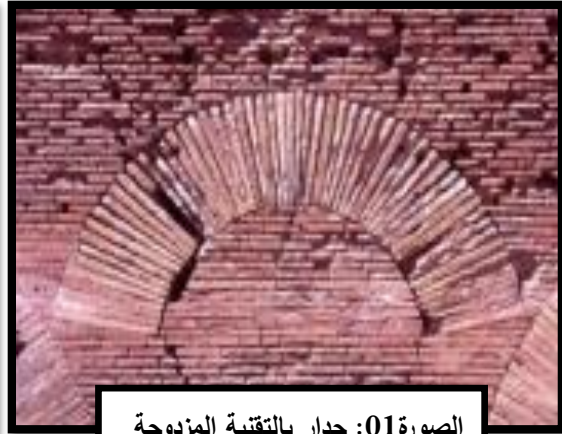
الصورة 01: جدار بالتقنية المزدوجة

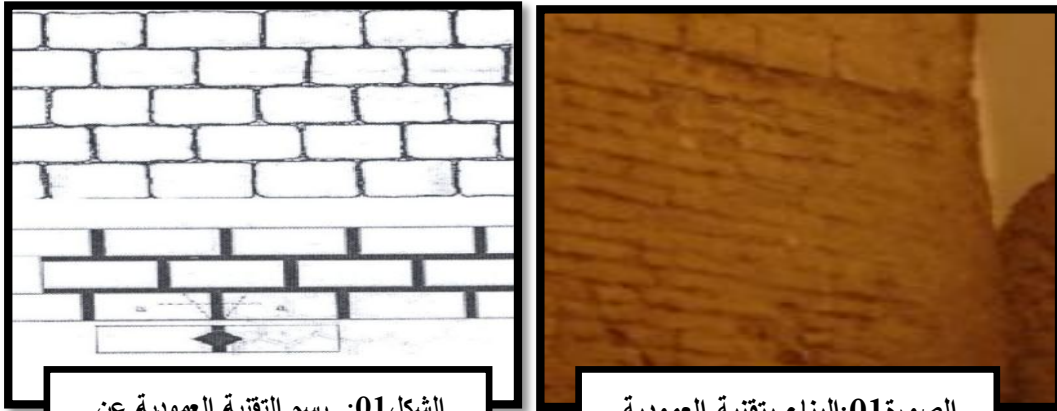
اللوحة 34: نموذج لتقنية العمودية بجدار مسجد سيدي

تعتمد هذه التقنية على مادتين الآجر والميلاط، في بناء الجدران الداخلية عادة، إذ يضع المعماري الآجر بطريقة أفقية تلتحم فيما بينها بواسطة الميلاط عموديا، ونجد هذه التقنية في الجدران المساجد المدروسة، ومآذنها.¹ (اللوحة 34/الصور 01/الشكل 01)

الشكل 01: رسم التقنية العمودية عن

الصورة 01: البناء بتقنية العمودية

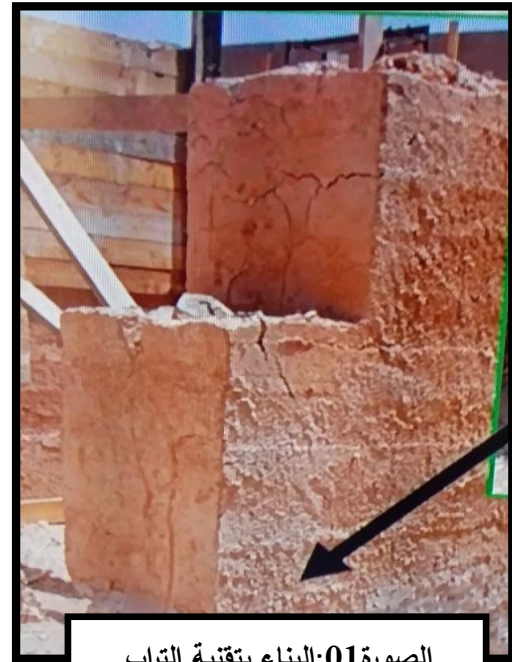
اللوحة36: نموذج للتراب المدكوك بجدار زياتي

وعرضا باختلاف العادات في التقدير وأوسطه أربع أدرع في درعين، فيصبان على أساس وقد بوعد ما بينهما، على ما يراه صاحب البناء في عرض الأساس ويفصل بينهما بأدرع من الخشب، يربط عليها بالحبال والدر ويسد عليها الجهتان الباقيتان من ذلك الخلاء بينهما بلوحين آخرين صغيرين، ثم يوضع فيه التراب مختلطا بالكلس ويركز بالمراكز حتى ينعم ركزه ويختلط أجزاءه بالكلس والتراب وصارت جسما واحدا ثم يعاد نصب اللوحين، ويركز كذلك إلى أن يتم، وتتضم الألواح كلها سطرا من فوق السطر إلى أن ينتظم الحائط كله .."¹ (اللوحة36/الصورة01/الشكل01)

الصورة01:البناء بتقنية التراب
المدكوك

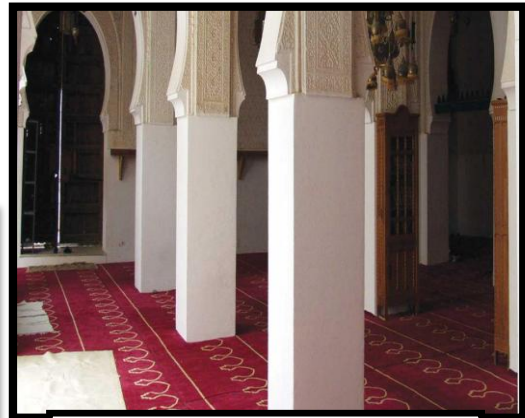
اللوحة 37: شكل الأعمدة بجامع أبي مدين شعيب

تعتبر الأعمدة من العناصر المهمة في العمارة لما تحمله من خاصية التدعيم، فالعمود عنصر إنشائي شاقولي داعم للسقف أو الجدار أو العقد ، يراد منه نقل وتوزيع ثقل أحمال العناصر أفقية في التسقيف بحسب الحلول المعمارية إلى القواعد والأساسات التي تنقلها إلى الأرض، وتوزع في المبنى بطريقة حسابية مدروسة معتمدة على مبدأ التناظر¹. نجد الأعمدة في مختلف العماثر بأشكال وأحجام مختلفة، أما مبنية بالآجر ولها أشكال مختلفة. (اللوحة 37/الصورة 01/الشكل 01)

يبدأ العمود بقاعدة أرضية يليها ما يعرف بالعمود أو البدن، ويتوج بجزء علوي يسمى بالتاج يكون إما بسيطاً أو مزخرفاً، ونلاحظ هذا في كل من المعالم المدروسة بوضوح.

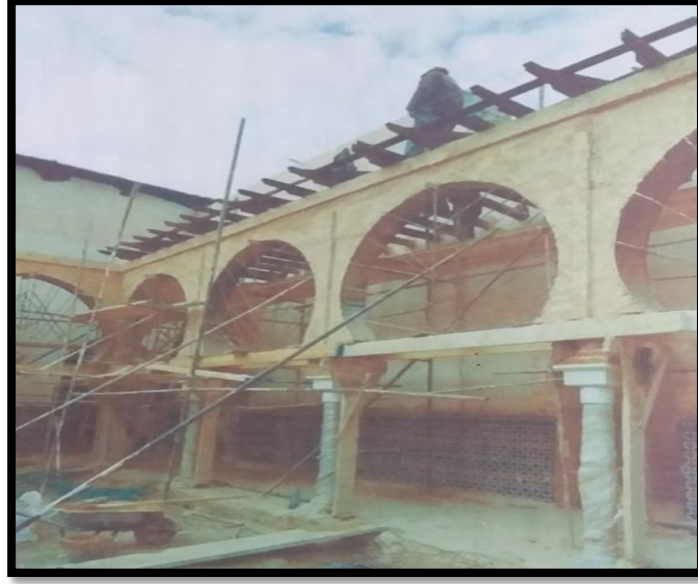
الصورة 23: تقنية بناء العقود الحدودية

مما نلاحظه في المساجد المدروسة أن كل العقود أخذت شكل حذوة الحصان، وهو الشكل السائد تقريبا، إلا أننا نلاحظ أقواس الجامع الكبير مختلفة الشكل منها المنكسرة أو المفصصة ذات تسع فصوص، وذات خمسة عشر فصا، ثلاثة عشر منهم كبيرة، وفصان صغيران، وهما الواقعان على جانبي الفص الأوسط في القوس.، وهناك أقواس بخمسة وعشرين فصا، ثلاثة عشر منها كبيرة، واثنان عشر صغيرة. وغيرها من الأشكال الأخرى. وهو ما نراه في (الصورة 23).

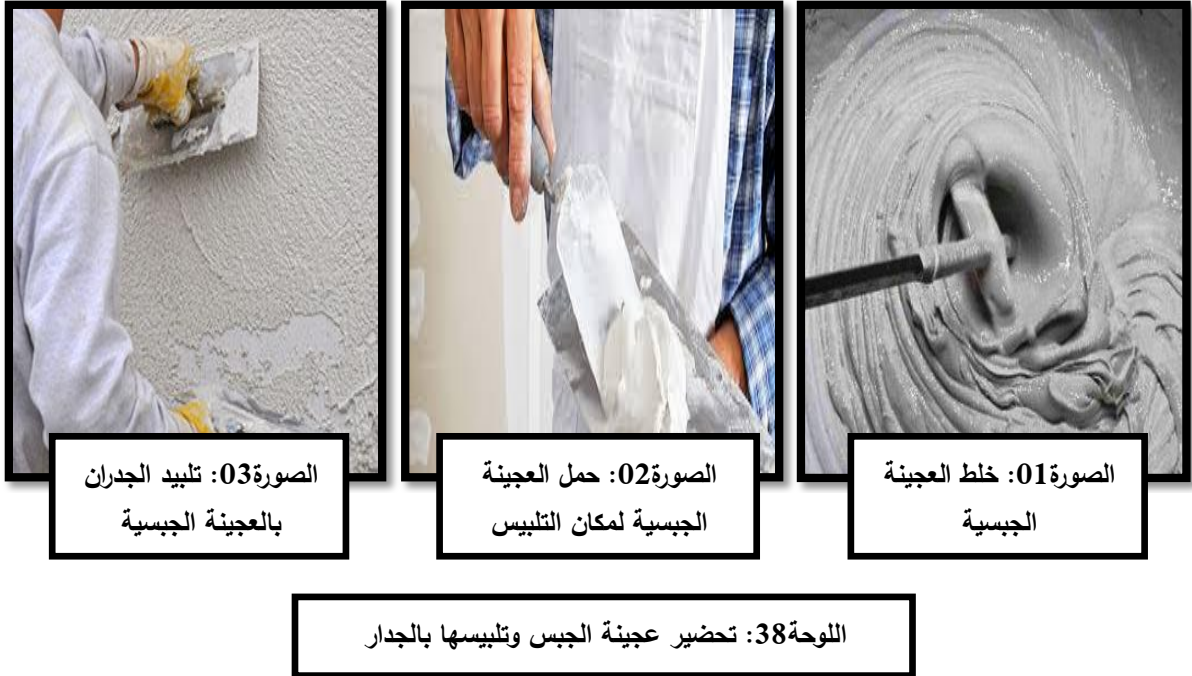
1.1- العجان: هو الشخص الذي يشرف على خلط الجص، بحيث يخلو من الشوائب (اللوحة 38/الصورة 01)، ليتم توصيلها للمكان الذي سيتم إنشاء فيه الزخارف الجصية.

1.2- الطراح: يعمل هذا الشخص على حمل العجينة بأدوات خاصة (اللوحة 38/الصورة 02) ثم فرش الجص المتجانس على الحيطان (اللوحة 38/الصورة 03)، بحيث يختلف سمكه في العادة من موضع لآخر بحسب الحاجة إلى أعماقه التي تتراوح في العادة من

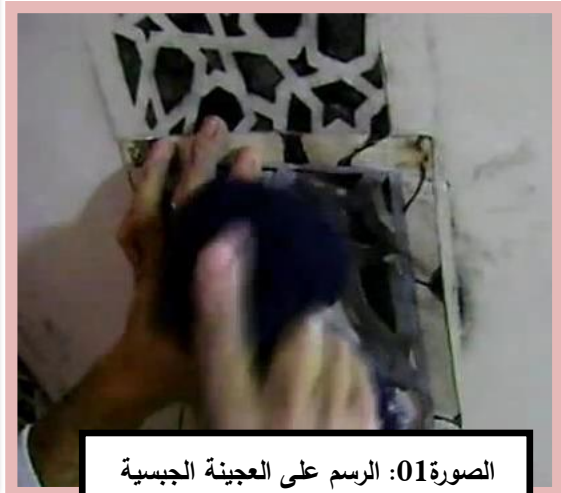
اللوحة 39: طرق رسم الزخارف على العجينة الجبسية

الغَبَّارُ: هو الرسام الذي يستعمل الغُبار في الرسم. يقوم هذا الفنان برسم الأشكال الزخرفية المراد تطبيقها على الجدران باستخدام عدّة ما يسمى بطريقة التثقيب، وقد ذكر هذا ابن خلدون قائلاً: " .. فيخرم بالماء ثم يرجع جسدا واحدا وفيه بقية البلل، فيشكل على التناسب تخريما بمثابة الحديد إلى أن يبقى له رونقا ورواءا.."¹، من هنا ندرك أنه كانت تتم عملية الحفر على عجينة الجبس طرية بإجراء ثقوب على الورق وذلك بمسايرة الأشكال الزخرفية، ثم يثبت الورق على الجدار ويلجأ الجصاص إلى قطعة قماش ناعم ويضع فيها مادّة ناعمة مثل الجص ولكن بلون مختلف عن لون الجدار المراد زخرفته، ويقوم بطرقها على الورق حتى يتأكد من نفاذها عبر الثقوب، وتظهر الرسوم على الجدار (اللوحة 39/الصورة 01)، وبعدها

الصورة 01: الرسم على العجينة الجبسية
باستعمال الثقيب والغيار

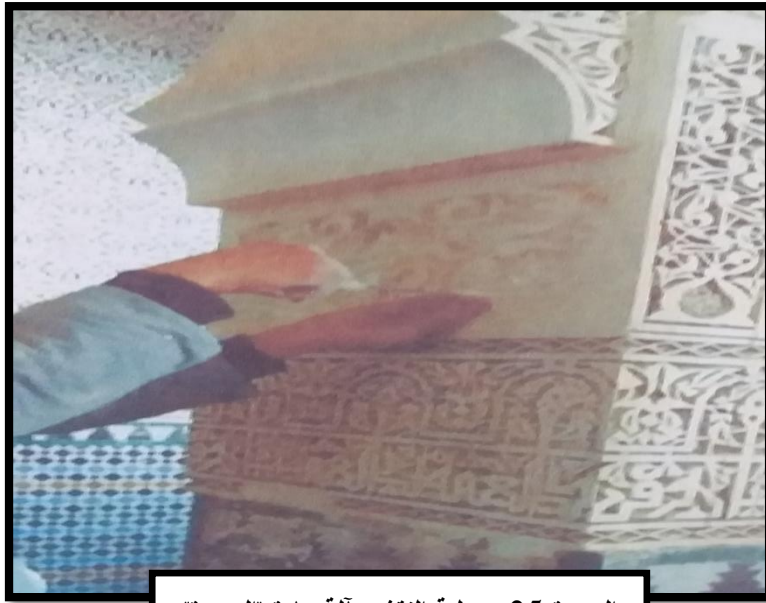
لم يكن تشكيل وتنفيذ الزخارف الإسلامية عشوائيا، بل كان تحت دراسة متقنة ومضبوطة حتى تكتمل مفاهيم النقوش المشكلة، التي تنوعت تقنياتها كالنقش (الحفر) بنوعيه، والقولبة، وكذا طريقة التلوين، موزعة بطريقة متناسقة تتماشى مع الموضوع الفني من جهة وتقنية التنفيذ من جهة أخرى.² يقوم بهذه العملية الفنان المختص في عملية الحفر والنقش على الجص، ويسمى بالنقاش، والذي لا بد أن يتميز بالصبر والدقة والمهبة، مستعملا نوعا من الأدوات المعدنية الحادة والمدببة "الحديدية" (الصورة 25) بحيث تهبه سهولة القطع وسرعة وكذلك دقة قطع الأجزاء، ويتمكن من تحقيق الخطوط الملتوية والحادة في منظومة الزخارف المختار المستعملة في النقش.

الصورة 25: عملية النقش بآلة حادة "الحديدية"

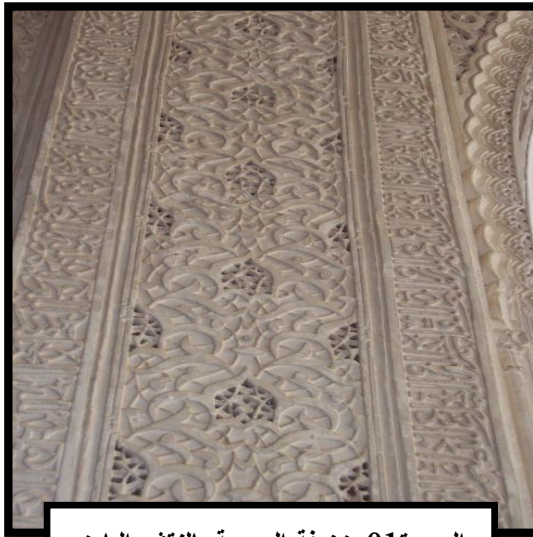
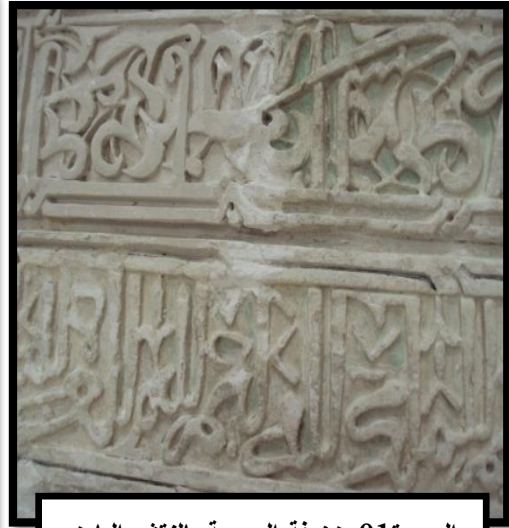
اللوحة 40: تقنية النقش البارز على الجص

النقش البارز: المبدأ الأساسي فيه هو ظهور الزخارف البارزة والأرضية غائرة. استعملت في جميع أنواع الزخارف الكتابية بالمساجد، وهذه التقنية نشهداها في الزخارف النباتية والهندسية بكثرة بمحارب الجامع الكبير ومسجد أبي الحسن، وجامع أبي مدين شعيب. (اللوحة 40/الصورة 01/الشكل 01)

الصورة 01: زخرفة الجصية بالنقش البارز
بجامع أبي مدين

الصورة 01: زخرفة الجصية بالنقش البارز
بمسجد أبي الحسن

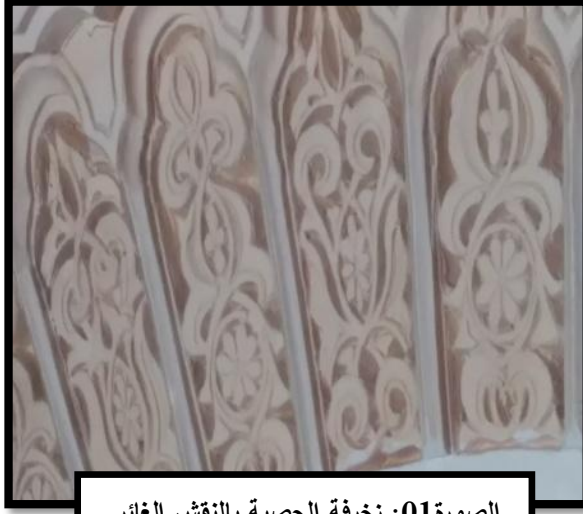
اللوحة 41: نموذج لزخارف الجصية بالنقش الغائر بالمساجد

النقش الغائر: هو عكس الأول، تظهر الزخارف غائرة وسط الأرضية الجصية، حيث كثر استعمال هذه التقنية في القببات التي تتوج المحاريب والزخارف الكتابية مثل ما هو موجود بمسجد أبي الحسن لتتسي (اللوحة 41/الصورة 01)، ومسجد سيدي إبراهيم المصمودي (اللوحة 39/الصورة 02)، وجامع أبي مدين شعيب (اللوحة 39/الصورة 03) بتلمسان. ولإنشائه نستعمل إما الطريقة المباشرة وذلك باستعمال الصقالة للوصول إلى الأجزاء العليا ويشرع في البداية بتكسية الجدران بطبقة من الجص يتراوح سمكها بين 3 إلى 4 سم، ثم يبدأ في إنجاز النقوش المختارة، مستخدماً آلة حادة أو مدببة، ومسطرة بواسطة هذه الوسائل يتم تحديد

الصورة 01: زخرفة الجصية بالنقش الغائر
بمسجد سيدي إبراهيم المصمودي

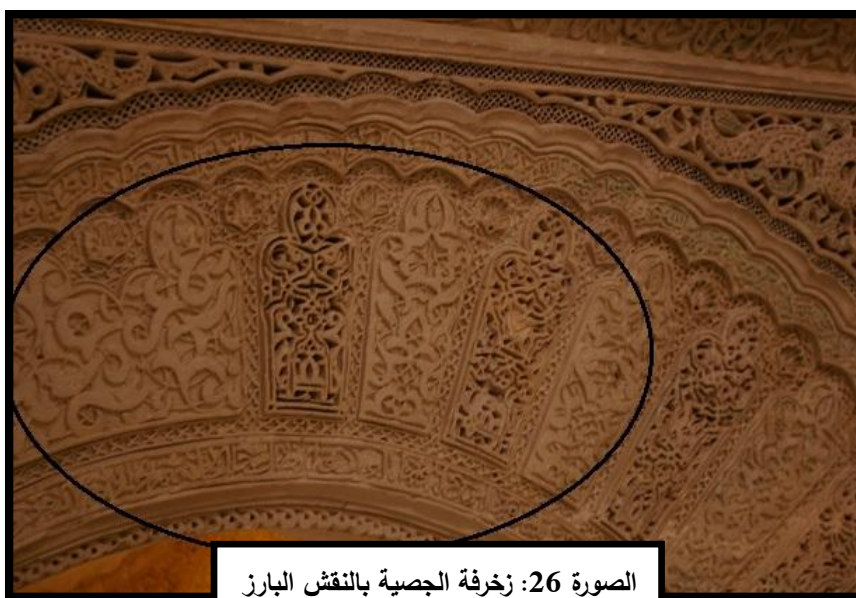
كما استعملت الطريقة الغير مباشرة وتسمى هذه التقنية بالرولياف Relief وتتم بتحضير العجينة الجبسية وصيها في برواز خشبي بالمساحة والحجم المطلوب، وبعد تمام الجفاف وبعد جفافها يتم طبع الرسم المطلوب على المساحة الجبسية وذلك بعد لصقها، ويكون ورسم الموضوع الفني حسب الفنان وتقنياته، فمنهم من يبدأ في عملية الحفر المباشرة (رسم مباشر)، وهذا النوع من الرسم يتطلب الدقة في العمل والتدريب عليه قبل انجازه، سواء كان نقشاً بارزاً أو غائراً. كما يمكن تشكيل النحت البارز وإعطائه شيئاً من التجسيم وإظهار القليل من البعد الثالث، من يرسم الرسم على الجبس أولاً ثم يبدأ في الحفر فوق الرسم بارزاً أو غائراً¹. (الصورة 26). استعمل هذا النوع من النقش في المساجد والقصور بكثرة.

الصورة 26: زخرفة الجصية بالنقش البارز والغائر بتقنية الغولياف بمسجد أبي الحسن

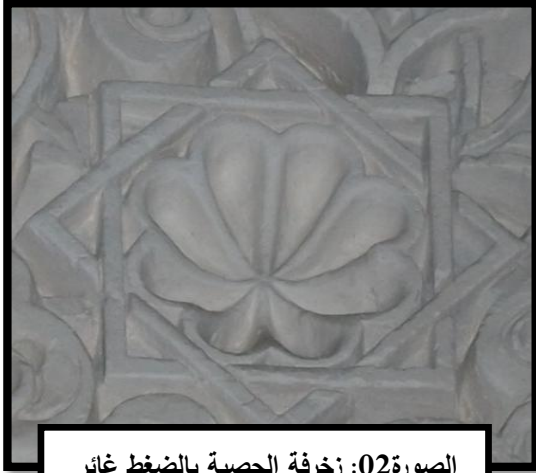
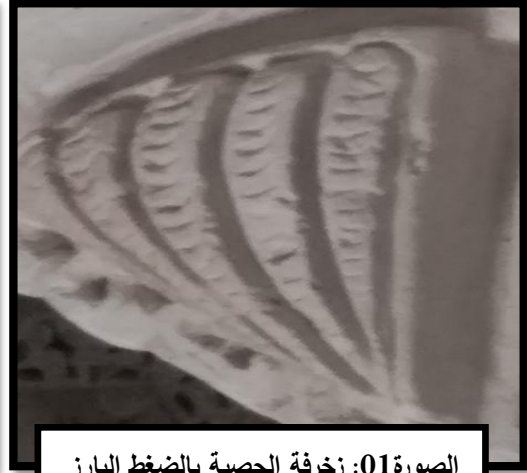
اللوحة 43: نماذج زخرفة الجصية بتقنية الضغط بالمساجد المدروسة

الصورة 02: زخرفة الجصية بالضغط غائر
بمسجد سيدي إبراهيم المصمودي

الصورة 01: زخرفة الجصية بالضغط البارز
بمسجد أبي الحسن

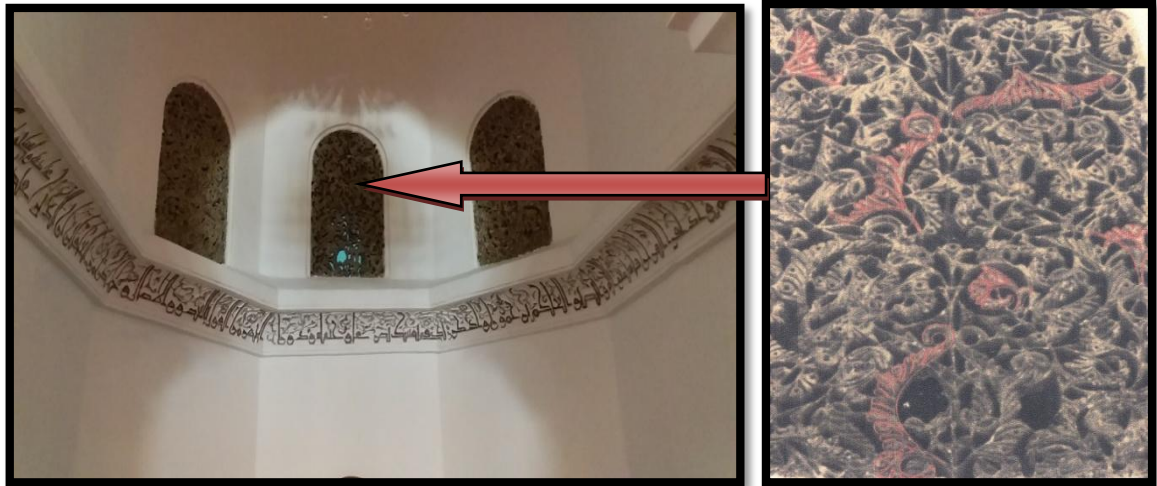
تقابل وتناظر وتشابك..¹، وغيرها، وقد انتشر استعمال هذه الزخارف النباتية على الشماسيات بصفة قليلة جدا إن لم نقل نادرة على خلاف الشماسيات الهندسية، ويرجع ذلك إلى الفضاءات المفرغة ما بين العنصر الزخرفي والآخر لتمكين وصول ضوء الشمس، والقمر، إلى المعلم أما عن العناصر النباتية المكونة للشماسيات فهي عبارة عن مراوح نخيلية بسيطة ومزدوجة، وأزهار، تربط بينهم فروع ملتوية، ونجد مثيلات هذه الشماسيات في الجامع الكبير، وهي المثال الوحيد من بين جميع النماذج المدروسة، اعتمد الفنان فيها على زهرة الأكنتا الذي أبدع في تشكيلها وتحويرها (الشكل 07). أخذت موقعها في القسم الثاني من جدار حنية المحراب المضلعة وعددها ثلاث شماسيات (الصورة 27)، تأخذ شكلا مستطيلا به يعلوها عقد مملوءة بعناصر زخرفية متنوعة مخرمة، وإذا تمعنا فيها جيدا سنلاحظ اختلاف الشماسية الوسطى عن الشماسيتان الجانبيتان من حيث العناصر الزخرفية، متمثلة في مراوح نخيلية قائمة على قاعدة من فصين تشبه إلى حد ما ثمار اللوز، وتتوج بشكل حلقي مفصص معكوف إلى الداخل في بدنها طيات وبراعم زهرية يخترق أعلى البدن فرع يربط ما بين هذا العنصر والعنصر الوالي بحيث يقسم العنصر إلى قسمين، إضافة إلى مراوح نخيلية لمزدوجة بها طيات عميقة تتوسطها براعم زهرية منقطة تختلف أشكالها ومقاييسه، وهناك نوعا آخر يتمثل في مراوح نخيلية مزدوجة تختلف في بنيتها عن العناصر السابقة.

الصورة 27: شماسية نباتية بمحراب الجامع الكبير

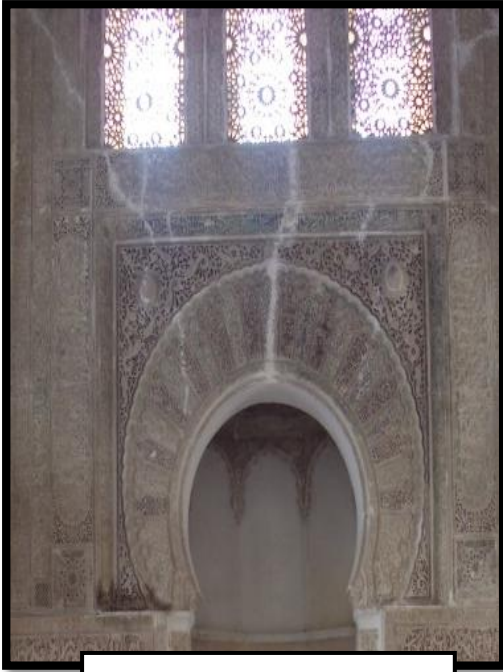
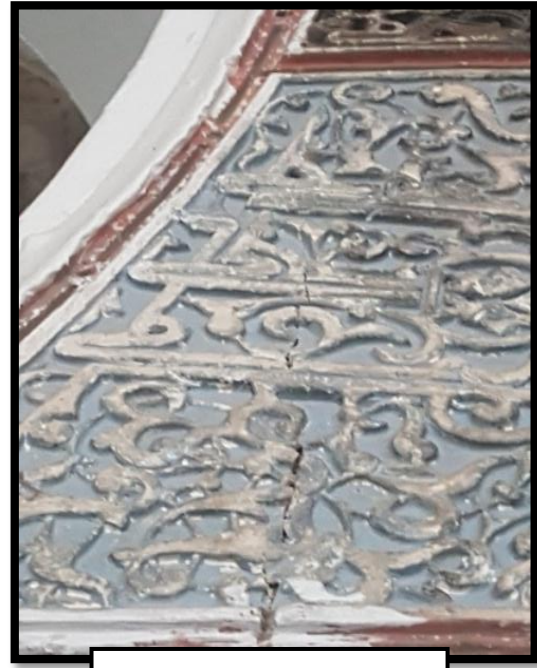
اللوحة 45: أثر شقوق الناتجة عن الزلازل بالمساجد المدروسة

بها⁽¹⁾ وتسمى الزلازل. ولاشك أن المباني الأثرية من أكثر المباني عرضة للتلف بسبب الهزات الأرضية لقدمها وضعف مواد ربطها، كذلك ضعف قوى تحملها لضغوط الشد الناتجة عن الزلازل وبالتالي مقدار تأثيرها على المبنى والمرحلة النهائية لهذه التأثيرات هي ظهور شروخ تختلف في الطول والعرض والعمق خاصة في الحوائط وقد ينهار المبنى ككل ويتلف كل ما نفذ على جدرانه وأرضياته من أعمال فنية⁽²⁾. وقد شهدت تلمسان هزات أرضية متفاوتة، وزلزال 2000، مما أتلّف البعض من الآثار بسبب هشاشتها، أدى ذلك إلى شقوق على مستوى العناصر المعمارية الحالة للعناصر الزخرفية الجصية³، خاصة بمسجد أبي الحسن التنسي (اللوحة 45/صورة 01)، وجامع أبي مدين شعيب (اللوحة 45/الصورة 02)، وقد تم ترميمها سنة 2011.

الصورة 02: شقوق بمحراب مسجد أبي الحسن قد تم ترميمها

الصورة 02: أثر الحرق بمحراب مسجد أبي الحسن التنسي

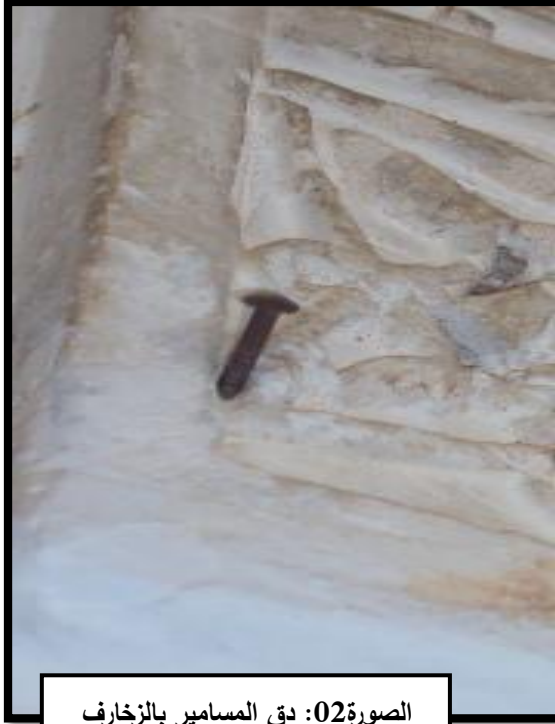
كثيرا ما يعمل بعض الأفراد أو الجهات المعنية على تشويه المعلم رغبة في تجديد البناء القديم والحصول على عمارة أحدث، كتوظيف هذه المباني الأثرية بصورة لاعقلانية من خلال إعطائها وظيفة في غير محلها، وقد حدث هذا في مسجد أبي الحسن بعدما حول إلى قاعة لمعرض الكتاب (اللوحة46/الصورة01)، إضافة لمس الكتابات والنقوش المختلفة الموجودة على الجدران بطريقة عشوائية وإعادة تلوينها رغبة في إشباع النفس بجماله مما يؤدي إلى طمس كلي أو جزئي للألوان والنقوش. كما حدث في زخارف وجدران وعقود ومحراب جامع أبي مدين(اللوحة46/الصورة02)، إضافة إلى رمي وتراكم السجاد في زاويتنا مسجد سيدي الحلوي وجامع أبي مدين شعيب مما أدى إلى كثرة القلط وولادتها في السجاد المتراكم، وتكاثر التعفن والبكتيريا والروائح الكريهة.

الصورة 02: دق المسامير بالزخارف
الجصية بجامع أبي مدين

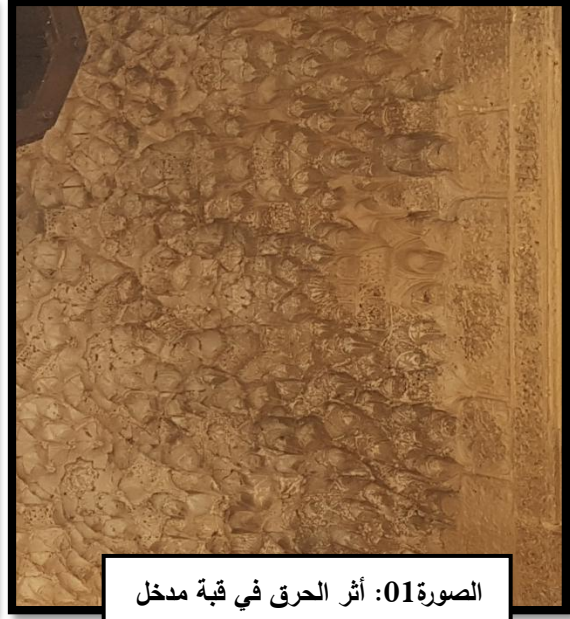
اللوحة 47: أثر الحريق بالمساجد المدروسة

الصورة 01: أثر الحرق في قبة مدخل
جامع أبي مدين

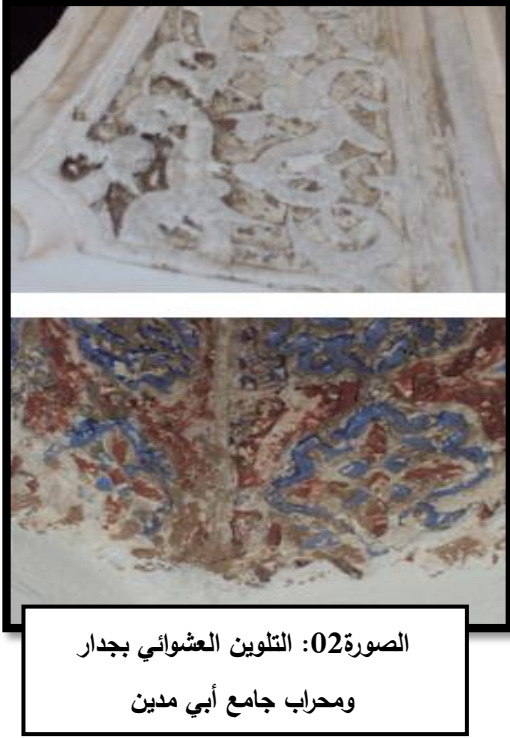
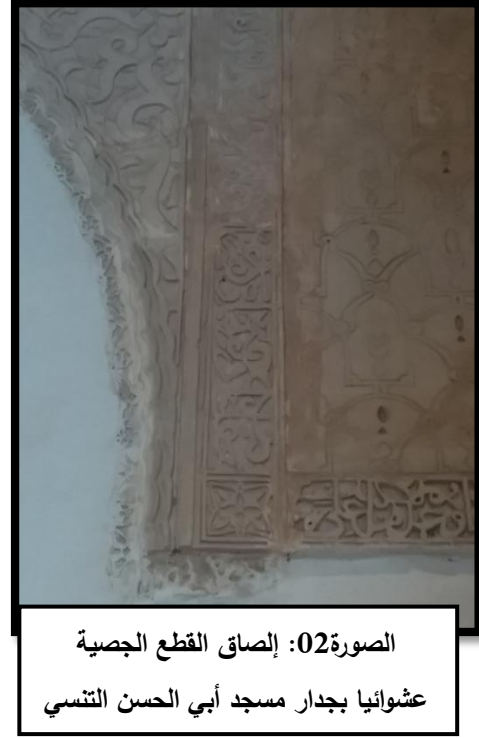
اللوحة 48: الترميم الخاطئ بالمساجد المدروسة

تؤدي عمليات الترميم الخاطئة التي لا تخضع لدراسة محكمة بسبب نقص الخبرة وعدم التقيد بمتخصصين وعلماء إلى إتلاف المباني وطمس أو تشويه أصلاتها⁽¹⁾، إذ ينشأ عن استخدام أسياج الحديد في عمليات التدعيم ولاسيما في وجود الرطوبة صدأ الحديد ومن ثم زيادة حجمه، حيث تتسبب في حدوث انفعالات وضغط على الجدران ومن ثم تحدث عمليات التشقق وما تصاحبها من أضرار خطيرة تؤثر على الزخارف. إضافة إلى انعدام الخبرة، أو أن يكون المرمم لا علاقة له بالترميم أو الحرفة ذاتها، ويقوم بتركيب القطعة عشوائيا كما هو موجود في الجدار الغربي لمسجد أبي الحسن التنسي (اللوحة 48/الصورة 01)، إضافة للتلوين العشوائي بزخارف محراب وعقد جامع أبي مدين شعيب (اللوحة 48/الصورة 02)

الصورة 02: التلوين العشوائي بجدار
ومحراب جامع أبي مدين

الصورة 02: إلصاق القطع الجصية
عشوائيا بجدار مسجد أبي الحسن التنسي

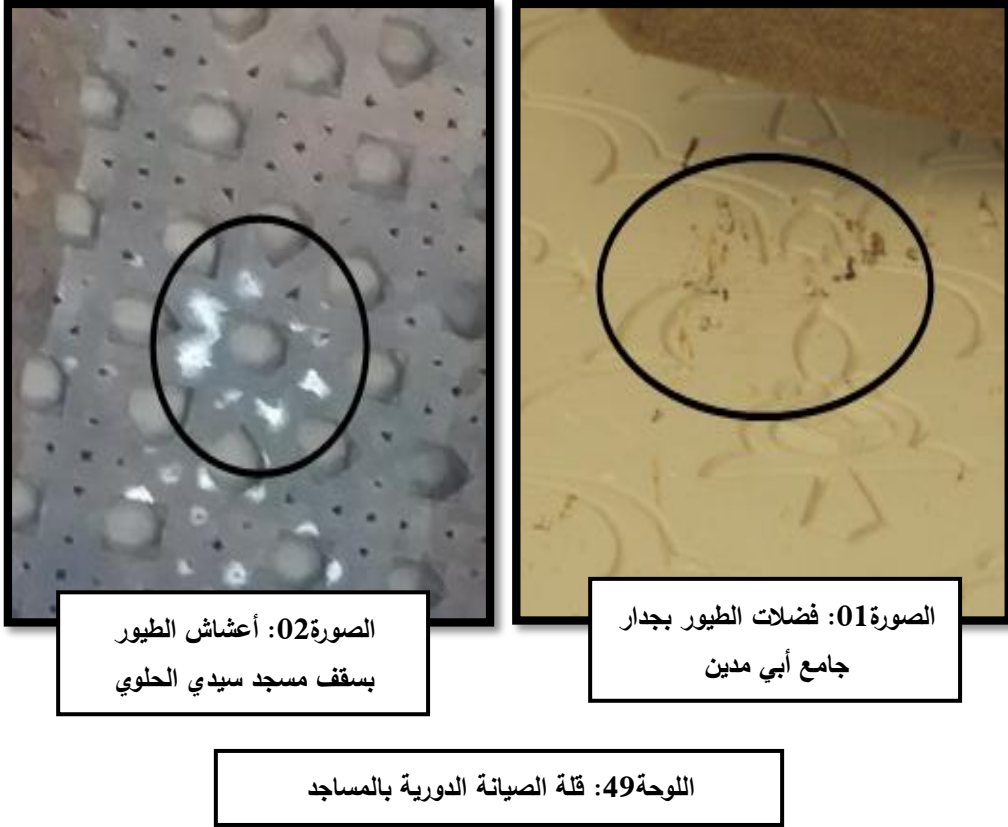
من مظاهر الإهمال التي تمس الزخارف الجصية في المعالم الأثرية هي انعدام أعمال الصيانة الدورية مما يزيد من عوامل التلف وحالات التدهور، والمتمثلة في قياس درجة الحرارة والرطوبة، قياس التلوث، تنظيفها من الغبار وأهم شي هو تنظيفها من فضلات الطيور، وأعشاشها التي تملئ المكان مثل ما هو موجود في جامع أبي مدين شعيب (اللوحة 49/الصورة 01)، ومسجد سيدي الحلوي (اللوحة 49/الصورة 02).

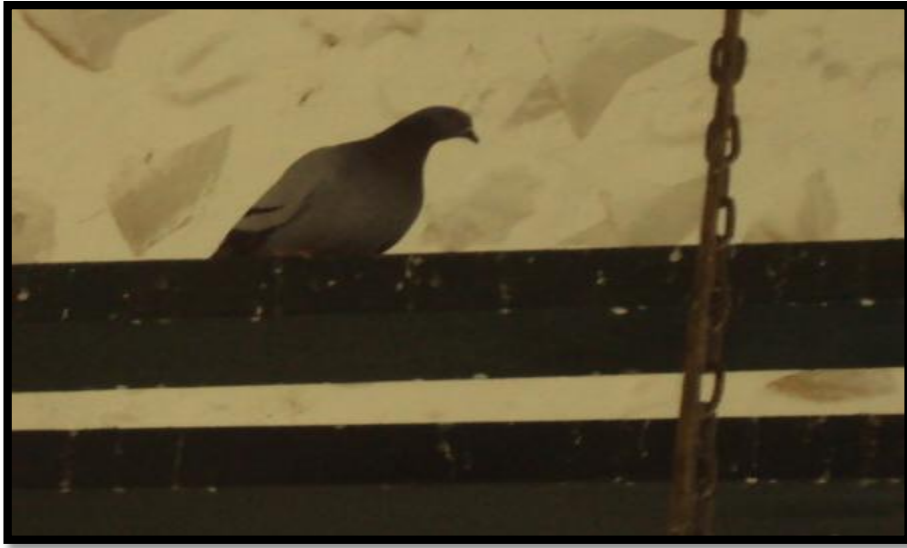
الحيوانات بكل أنواعها تسبب ضررا كبيرا للآثار بصفة عامة، بسبب فضلاتها العضوية التي تضعها على الأثر، فهي ذات تفاعل حمضي قوي على الأبنية الأثرية بصفة عامة، ونجد الطيور مثلا أكثر ما تعمل على إتلاف مادة الجص داخل المعالم بسبب أعشاشها، وتشويه مظهر الزخارف الجصية بواسطة فضلاتها، والنقر عليها بمنقارها (الصورة 29).

الصورة 29: تواجد الطيور بجامع أبي مدين شعيب

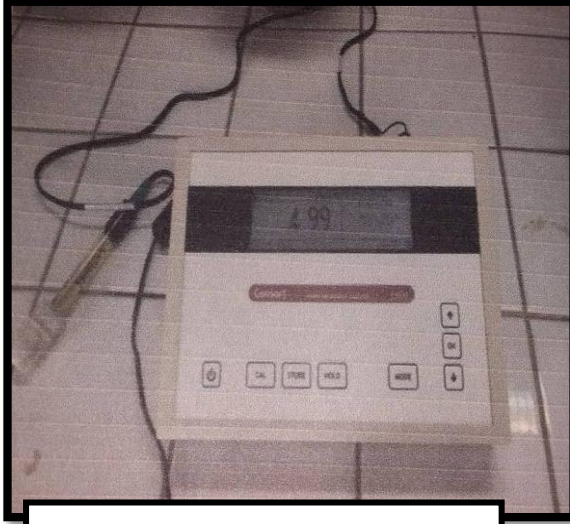
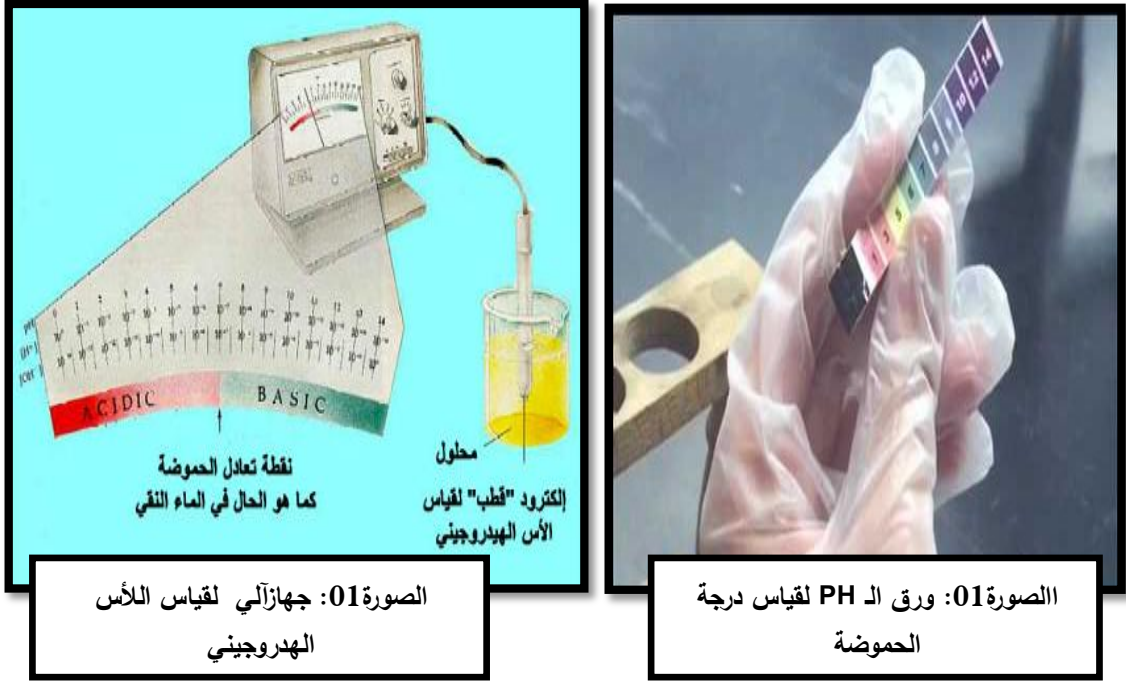
اللوحة 50: أجهزة قياس الحموضة

فقد لمسنا تأثيرها باختلاف مصادرها خاصة الأمطار التي تعتبر المصدر المهم للتلوث، وللتأكد من هذا، قمنا بتحليل عينات من الأمطار المأخوذة في فترات زمنية مختلفة من سنة 2018-2019، بمخبر الكيمياء اللاعضوية والمحيط بجامعة تلمسان (اللوحة 50/صورة 01)، وذلك بأخذ العينات وجعلها في أنابيب الاختبار وإجراء تحليل مخبري بجهاز قياس الأس الهيدروجيني (PH meter) (اللوحة 50/الصورة 02)، لمعرفة نسبة الأحماض الموجودة فيها ونوعها وأهمها، والتي كان مصدرها الملوثات الغازية المنتشرة في الهواء الناتجة عن المصانع والسيارات.. إلخ

الصورة 01: جهاز قياس الأس الهيدروجيني

ويتم قياس درجة الحموضة في المواد بطريقتين، الأولى بسيطة تعطي نتاج عامة تقريبية حيث يتم استعمال ورق الـ PH (اللوحة 50/الصورة 01)، أما الثانية فهي أكثر دقة، وموضوعية، حيث يتم استعمال آلة إلكترونية دقيقة تسمى بجهاز قياس الأس الهيدروجيني (اللوحة 50/الصورة 02)، وكنا قد استعملناه سابقا في قياس درجة حموضة مياه الأمطار.

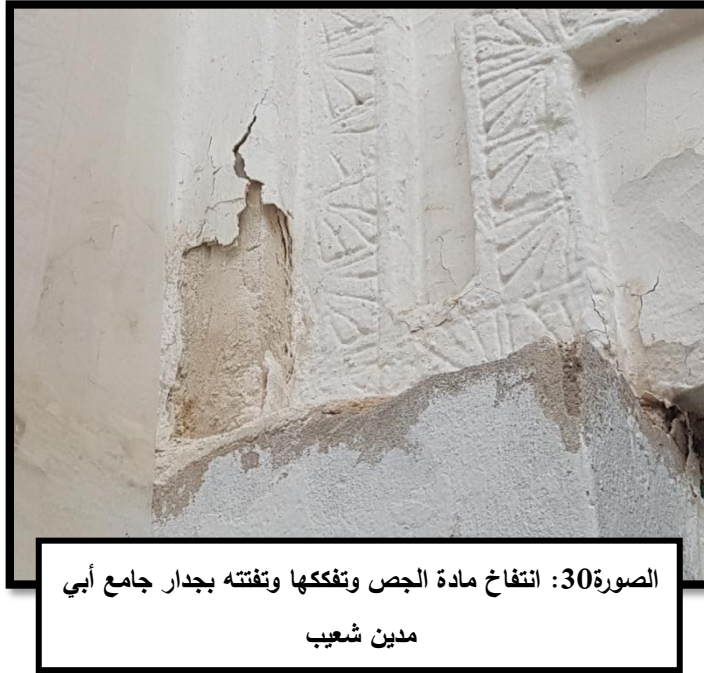
لقد لاحظنا أنه غالباً ما تؤثر الرطوبة التي تنتقل إلى المبنى عن طريق الخاصية الشعرية على الأجزاء السفلية من الجدار، وعادة من نفس المستوى، وتظهر على حد سواء داخل أو خارج المبنى، وتنتقل من الأسفل إلى الأعلى أو في جميع الاتجاهات تبعاً لنوعية مادة البناء ومدى امتصاصها. وهذا ما لاحظناه في جميع أنحاء المعالم المدروسة انطلاقاً من الأرضيات وعلى مدار السنة بتأثير مباشر على الجدران والعقود الحاملة للعناصر الزخرفية الجصية، وبالتالي تأثر هذه الرطوبة على مادة الجص، أو ميلاد الجدار، مما يؤدي إلى انتفاخه وتفكك رابطته الداخلية وينتفتت. (الصورة 30)

الصورة 30: انتفاخ مادة الجص وتفككها وتفتته بجدار جامع أبي

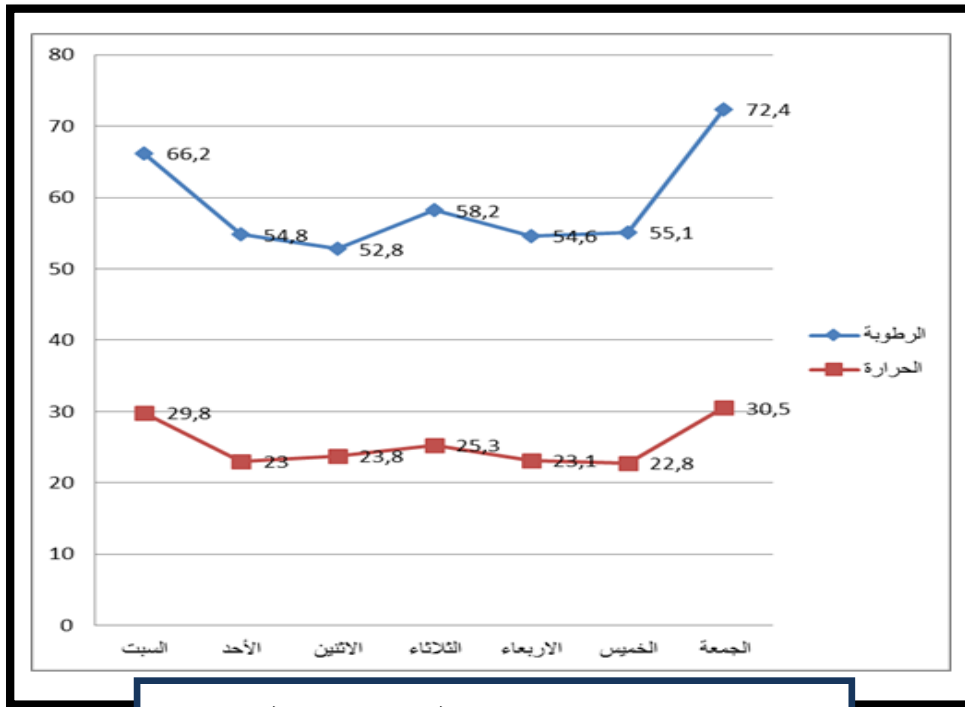
الشكل 09: منحنى بياني لقياس درجة الحرارة والرطوبة بالجامع الكبير 2015

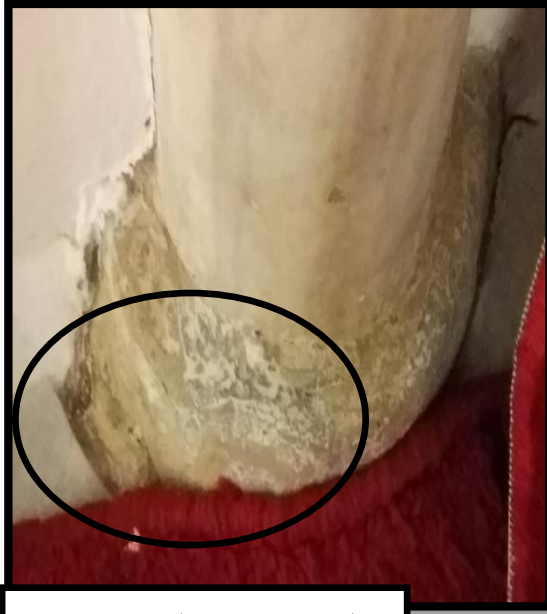
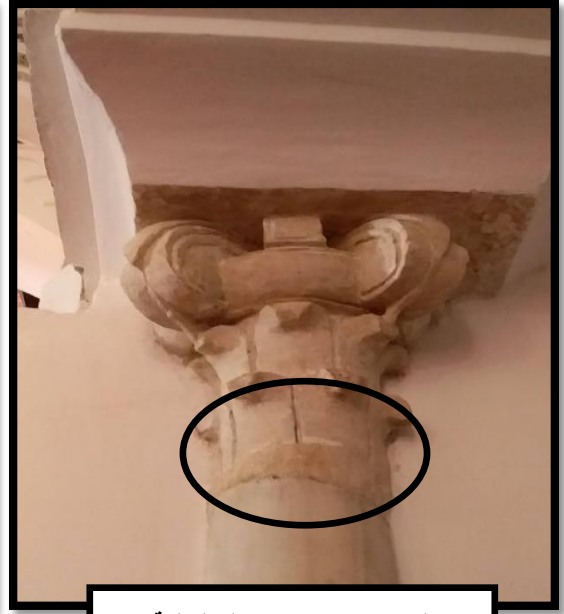
اللوحة رقم 51: تلف وتشوه منظر العمود الرخامي بمحراب الجامع الكبير

- أدى نزع الكتابة التأسيسية للجامع التي دونت في العهد الموحد على العمود المرمي للمحراب، إلى تشوه منظره (اللوحة 51/الصورة 01)، ورغم إعادة ترميمه من جديد بالجص، إلا أن القطعة الجصية المضافة تدهورت وسقطت إما بسبب الرطوبة أو تركيبة مادة الجص لم تكن بالتركيبة المطلوبة والمناسبة للرخام كسابقاتها. إضافة إلى تآكل العمود من الجهة السفلية بسبب ظهور الأملاح وبكتيريا وارتفاع درجة الرطوبة، اللذان أثرا على قاعدته بمادة الجير، وهذا سيكون له تأثيرا سلبيا على عقد المحراب بطريقة مباشرة مستقبلا، متمثل في انحنائه من جهة العمود المتضرر، وبالتالي سيؤدي إلى تشققات على مستوى الزخارف الجصية. (اللوحة 51/الصورة 02)

الصورة 02: تشوه القاعدة وترسب
الأملاح والبكتيريا

الصورة 01: مكان زوال القطعة
الجصية الزخرفية

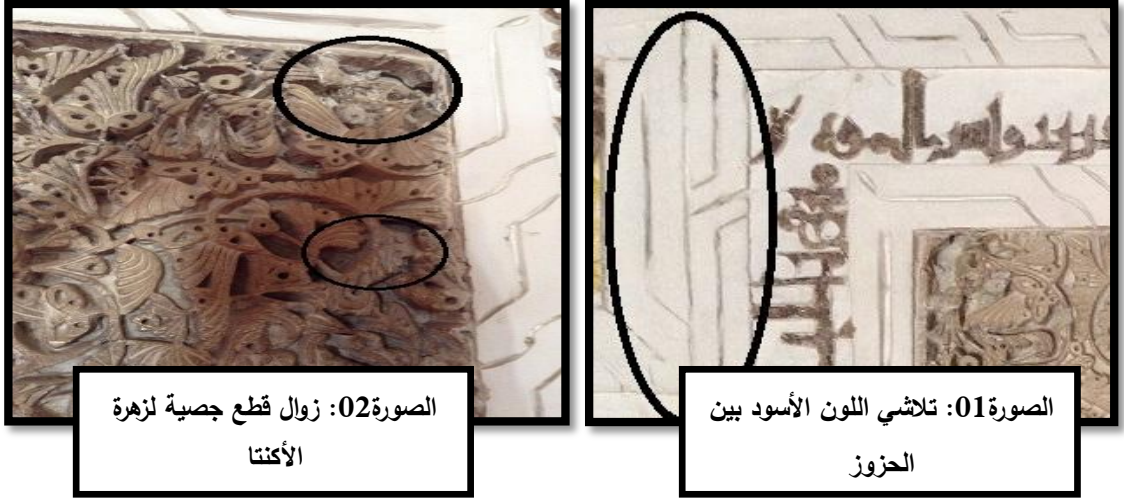
اللوحة 52: تلف وتشويه منظر العمود الرخامي بمحراب الجامع الكبير

- يظهر لنا الإطاران الجانبيان الأيمن والأيسر للمحراب في شكل جميل عند أول وهلة، إلا أنه وبعد التدقيق يظهر لنا ذلك اللون الأسود الذي كان يزين الحواشي الهندسية وإزالة تدريجياً، يعطي منظراً مزعجاً، إضافة إلى الضرر الذي ينجم عن نوع الدهان الذي تم استعماله على تركيبية مادة الجص (اللوحة 52/صورة 01)، كما نلاحظ تلف وزوال قطعة جصية من الإطار بالجهة اليسرى، الذي أدى هو الآخر إلى تشويه منظره، ويمكن أن يؤدي إلى تلف وزوال قطع أخرى مجاورة لها رغم أنها تعرضت للترميم للتوقيف من تلفه (اللوحة 52/الصورة 02).

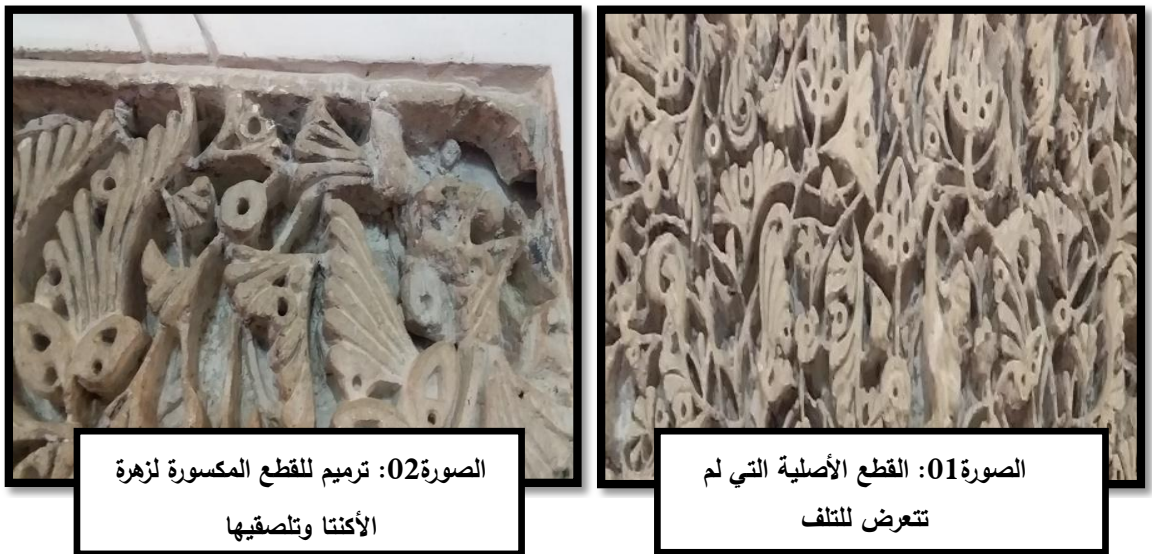
اللوحة 53: الفرق بين العمل الأصلي والمرمم للقطع الجصية

- ترميم قطع جصية عشوائيا دون وعي ولا الحس بقيمة هذه المادة الأثرية، وما تحمله من دراسات، وإثباتات مادية على الحضارة المرابطية، حيث نلاحظ فرق في أزهار الأكتنتا الجصية بالمرجع الزخرفي الأصلي الموجودة في الإطار الأيمن (اللوحة 55/الصورة 01)، وتلك المرممة بالإطار الأيسر، حيث تم تلصيق القطع الجصية بطريقة غير متقنة عملت على تشويه المنظر الحقيقي على عكس العمل الأصلي (اللوحة 53/الصورة 02).

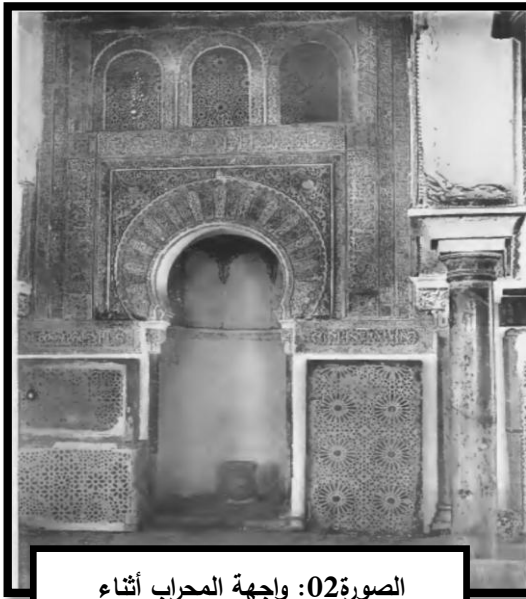
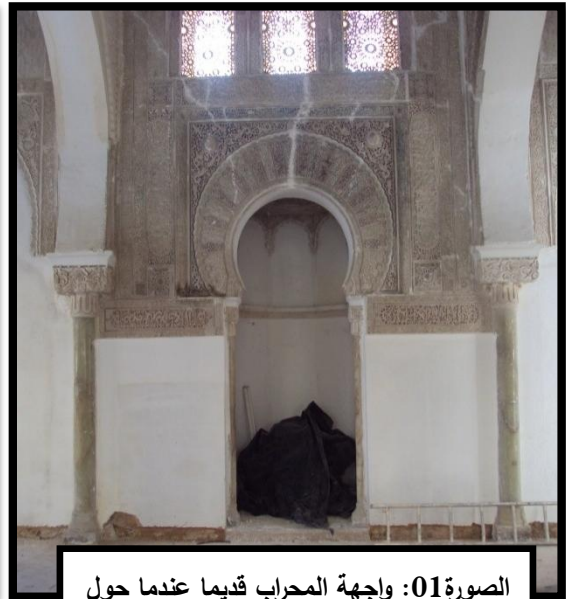
اللوحة 54: واجهة محراب مسجد أبي الحسن قديما وحاليا

يعانى هذا المعلم من أضرار عديدة، بحكم تواجده وسط المدينة، وصغر مساحته ضاعفن تدهوره وتدهور زخارفه الجصية. رغم الترميمات التي تعرض لها منذ العهد الفرنسي، ونلاحظ في (اللوحة 54/الصورة 01) وجود الزليج الذي أتت به من المدرسة التشييفية قد وضع على جدران المحراب، كذلك نلاحظ سلامة الزخارف وقتها، في حين نلاحظ وجود العكس في واجهة المحراب حاليا (اللوحة 54/الصورة 02)، والمتمثل في غياب الزليج بعد الترميمات التي أقيمت بعد الإستقال، وظهور تشققات كثيرة بسبب ما تعرض له المسجد من ضغوطات، وعوامل تلف طبيعية متنوعة، زاد عليها الزلزال الذي عمل على تشققها لأنها كانت في الأصل سهلة لإظهار ذلك (اللوحة 56/الصورة 02).

الصورة 02: واجهة المحراب أثناء عمليات الترميم 2011

الصورة 01: واجهة المحراب قديما عندما حول متحفا قديما

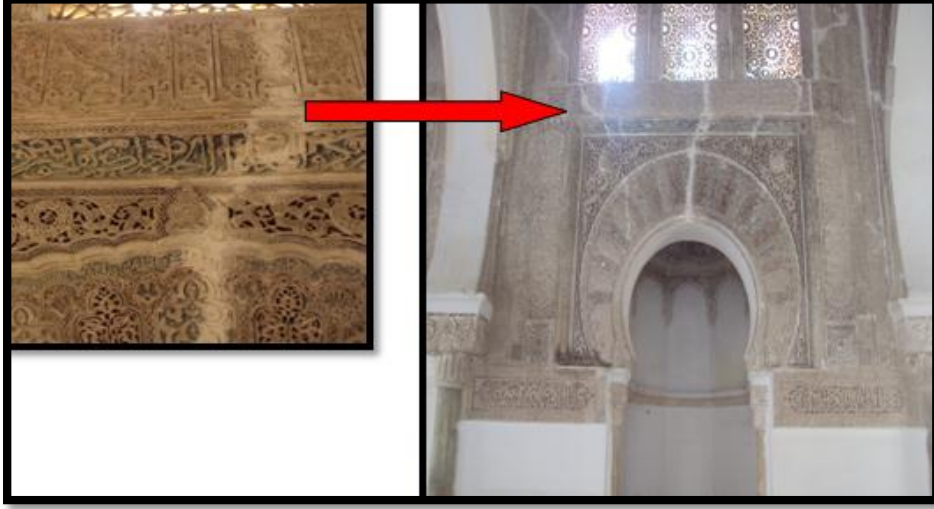
الصورة 31: تشققات عديدة بواجهة محراب مسجد أبي الحسن التنسي

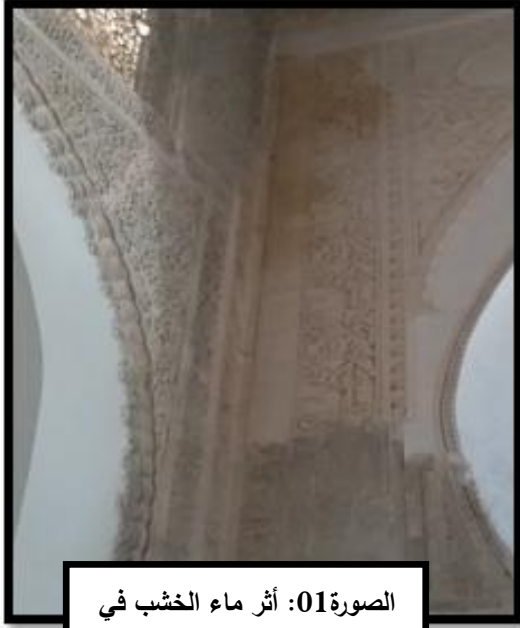
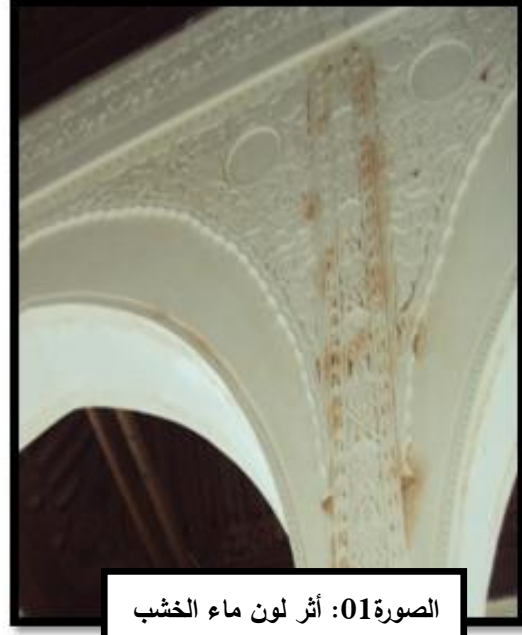
اللوحة 56 : أثر ماء الخشب البني في الزخارف الجصية بمسجد أبي الحسن التنسي

- بسبب السيول المتسربة إلى السقف الخشبي انتفخ الخشب وأفرز لونا بنيا فاتحا، وانتقل سائله إلى الزخارف الجصية المرممة والأصلية في بالعقود. (اللوحة 56/الصورة 02)، وفي الزوايا أيضا (اللوحة 56/الصورة 02) عبر الخاصية الشعرية، وانتشر داخل مادة الجص فنتج عنه تشوه مظهر الزخارف، إضافة إلى أن هذه المادة ممكن جدا أن تسبب تلفا لتركيبية الجص الكيميائية.

الصورة 01: أثر ماء الخشب في زاوية العقد الشمالية الشرقية

الصورة 01: أثر لون ماء الخشب على زخارف العقد الغربي
