دراسة عناصر الزخارف الجصية بمساجد تلمسان

وسبل صيانتها وترميمها

مذكرة لنيل شهادة الدكتوراه علوم، تخصص آثار

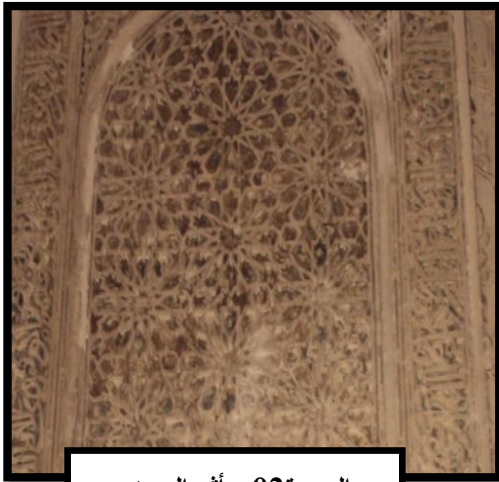
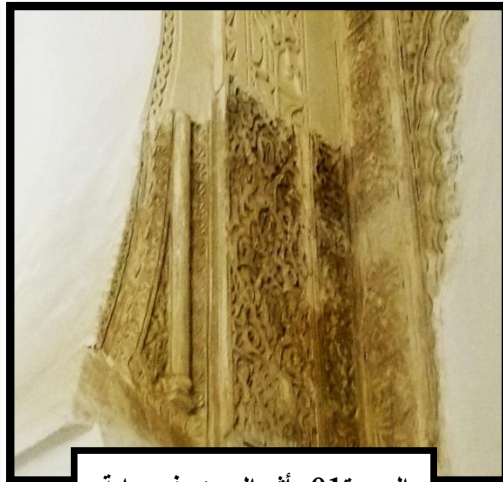
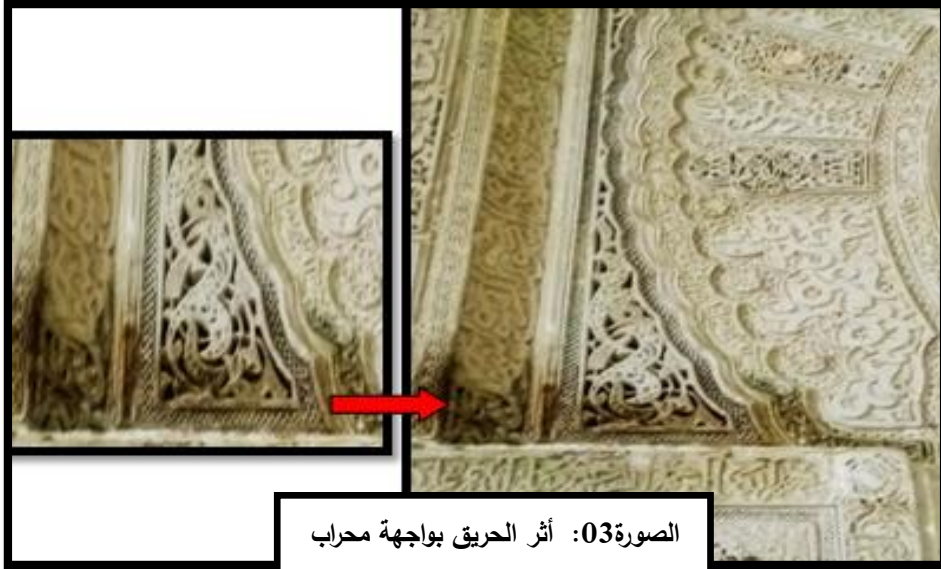
اللوحة 58: أثار الحريق بمسجد أبي الحسن التنسي

- وجود أثر الحريق على واجهة المحراب واستعمالها كدليل على الحرق (اللوحة 58/الصورة 01)، يعمل على تشويه منظر المحراب، وكذلك التأثير على مادة الأثر كيميائياً. كما نلاحظ ذلك في الكثير من الزخارف الجصية في عدة أماكن من بينها الشماسية صماء الموجودة في جدار القبلة (اللوحة 58/الصورة 02)

الصورة 02: أثر الحريق
بشماسية صماء

الصورة 01: أثر الحريق في بداية
العقد بالمسجد

الصورة 03: أثر الحريق بواجهة محراب
المسجد

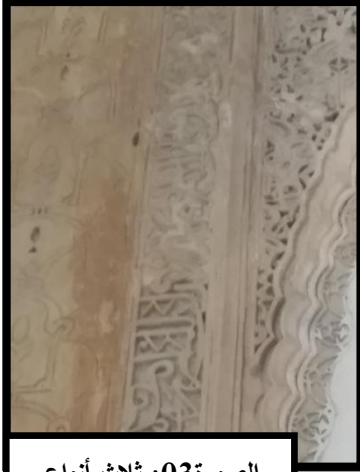
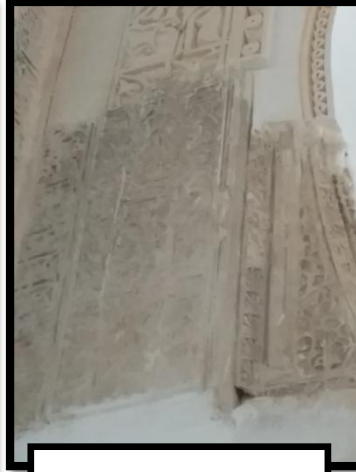
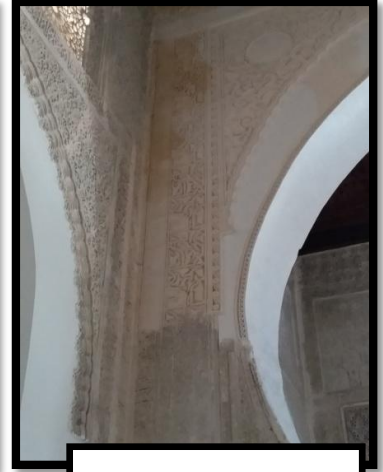
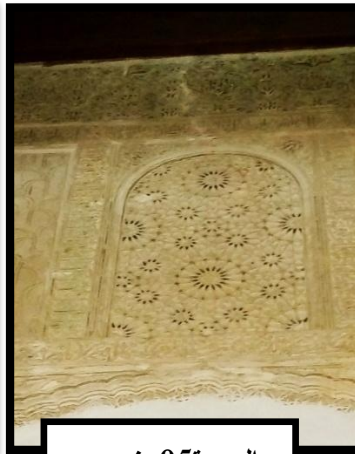
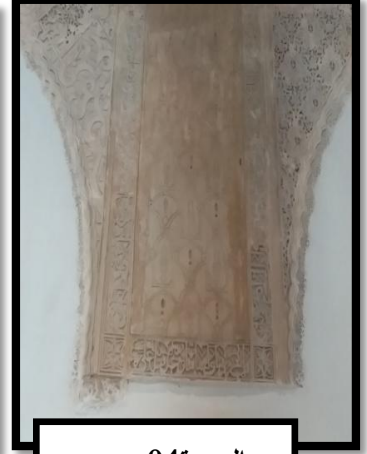
اللوحة 59: صور توضح تنوع الترميمات واختلافها من ناحية مادة وطريقة

- عدم التناسق بين الترميمات المتكررة على جدران المسجد، أدى إلى تشويش ذهن الزائر للتفريق بين القطع الأصلية والمرممة والمضافة، وإعطاء منظر غير متناسق للزخارف الجصية، فخلال النظر إلى الزخارف الموجودة بداخل قاعة الصلاة نلاحظ إعادة تشكيل العقود مختلف تماماً عما كان موجوداً من ناحية الشكل والمادة واللون الأبيض وهذا واضح في (اللوحة 59/الصور 01-02)، أما زخارف الجدار الغربي فما رُم فيها فيعتبره كل أثري وكل مرمم له ضمير، أنه كارثة في حق الأثر، فقد تم إلصاق الأجزاء بعشوائية واضحة جداً، حين التدقيق في مكان الزخارف الجصية نلاحظ وجود ثلاث طبقات لجزء واحد، وكل طبقة لها لون مغاير، وكذلك غياب الجزء السفلي تماماً رغم وجوده في الأقواس الجدارية الأخرى (اللوحة 59/الصور 03-04)، ونلاحظ عينات أخرى كذلك في الشماسيات، فمنهم الصماء الأصلية وفيهم الشماسيات المخرمة، أما المرممة فكانت بشكل جديد ولون جديد للمادة، فلا نعلم هل كانت مكانها شماسية صماء أم مخرمة (اللوحة 61/الصور 05-06)

الصورة 03: ثلاث أنواع
من الترميم في الجدار
الغربي

الصورة 02: نوعين من
الترميم بعقد الغربي ببيت
الصلاة

الصورة 01: نوعين من
الترميم بالعقد الشرقي
ببيت الصلاة

الصورة 05: نوعين
من الترميم لشمسية
مخرمة

الصورة 04: عدو
وضوح الترميم والأصل
في زخارف الجدار

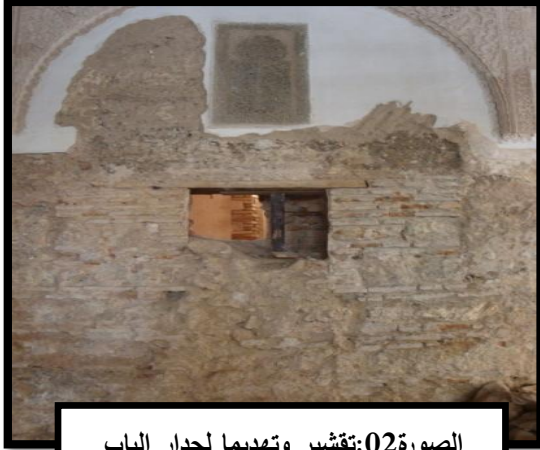
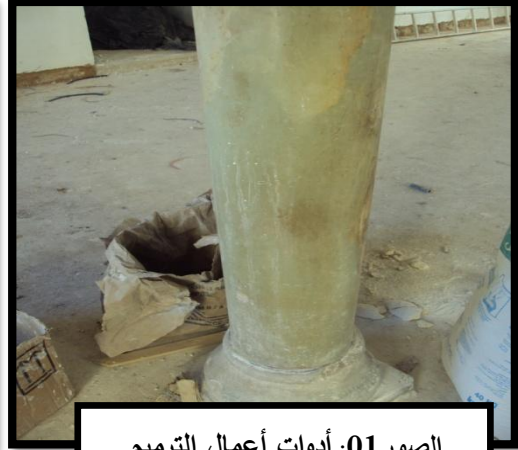
اللوحة 60 : أعمال الهدم والترميم داخل قاعة الصلاة بمسجد أبي
الحسن

- أعمال 2011، رغم أنها كانت تعمل على الحد من عوامل التلف بالمسجد عامة إلا أن هذا كان له تأثيراً على الزخارف الجصية كونها مادة كثيرة وسريعة التأثر بالغبار والهواء، والهزات الناتجة عن الأعمال كالدق والهدم. (اللوحة 60/الصور 01-02))

الصورة 02: تقشير وتهديم لجدار الباب
المؤدي لقاعة البئر

الصورة 01: أدوات أعمال الترميم
داخل قاعة الصلاة

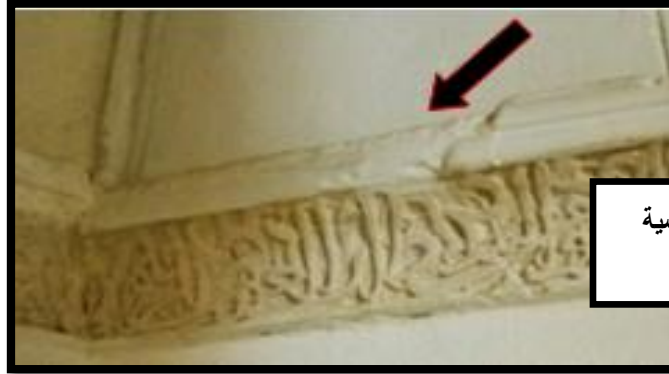
الصورة 01: ضياع قطع جصية
بحاشية الشريط

- كثرت العناكب والحشرات داخل القاعة بسبب تزايد من نسبة الحموضة على الزخارف الجصية مما يسبب لها تلف محتم، إضافة إلى تواجد الحشرات والباعوض بخشب السقف وما يترتب عنها من تلف به، وهذا يؤثر بطريقة غير مباشرة على الزخارف الجية بأعلى الجدارات والعقود.
- تفتت الكثير في الحواشي الجصية للكتابة التأسيسية الموجودة بجوفه المحراب، وزوالها يؤدي في المستقبل إلى تفتت الكتابة التأسيسية التاريخية كلياً وتلاشيها، حيث نلاحظ ضياع قطعة جصية من الإطار الذي يحيط بالكتابة التأسيسية من الجانب العلوي (اللوحة 61/الصورة 01)، وقطعة أخرى من الجهة السفلية للكتابة التأسيسية (اللوحة 61/الصورة 02)، وجزء من الكتابة التأسيسية (اللوحة 61/الصورة 03)، وهذا يعني تلف دليل مادي مهم لتأريخ المسجد.

اللوحة 61: ضياع قطع جصية عديدة من زخارف الكتابة التأسيسية
بجوفه محراب مسجد أبي الحسن التنسي التنسي

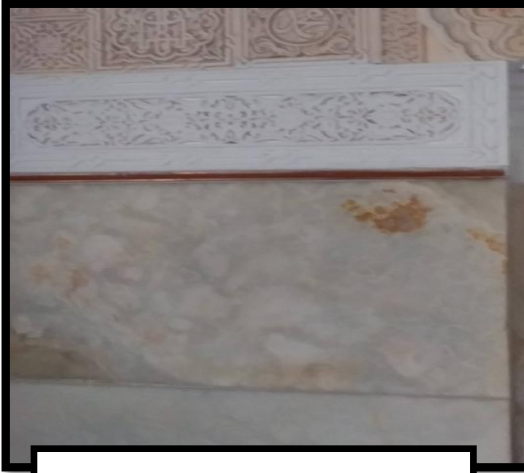
الصورة 35: قطعة الرخام بمحراب مسجد سيدي إبراهيم

- وجود القطعة الرخامية في الجدار ويعلوها قطعة جصية مطلية بطلاء زيتي، يمنع الجدار من التنفس نهائي وبالتالي صعود الرطوبة إلى الجهة العلوية للمحارب بالخاصية الشعرية يحث تتواجد الزخارف الجصية وهي المتضرر الأول في هذه الحالة. (الصورة 35)

تلف كبير

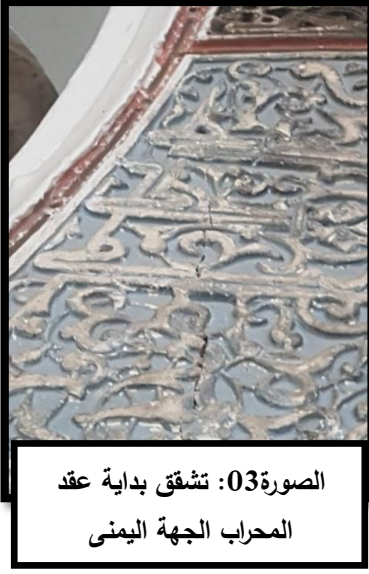
الصورة 03: تشقق بداية عقد المحراب الجهة اليمنى

- ظهور كسور وتشققات على بعض الزخارف الجصية لأسباب نجهلها لكن من خلال المعاينة حددنا بعض الاحتمالات أولها عامل الرطوبة وصعوبة تنفس مادة الجص بسبب وجود الطلاء الزيتي على سطح الزخارف، وبالتالي يتم احتباس الرطوبة داخل الجص مما يؤدي إلى تحول مادة الجص إلى مادة الأنهدريت (جبس ضعيف)، وبسبب عدم توازن الحرارة يحدث تشقق مفاجيء للزخارف. والثاني الزلزال الذي ضرب عين تموشنت سنة 1999، وضواحيها والذي كان له أثرا سلبيا على الآثار. وفي اللوحة 64 نلاحظ تشققات الزخارف الجصية خاصة على وزرتي المحراب (الصورة 01)، وبداية عقد المحراب من الجهتين اليسرى (الصورة 02)، واليمنى (الصورة 03)،

اللوحة 64: ظهور تشققات على مستوى الزخارف الجصية بمحراب جامع أبي مدين شعيب

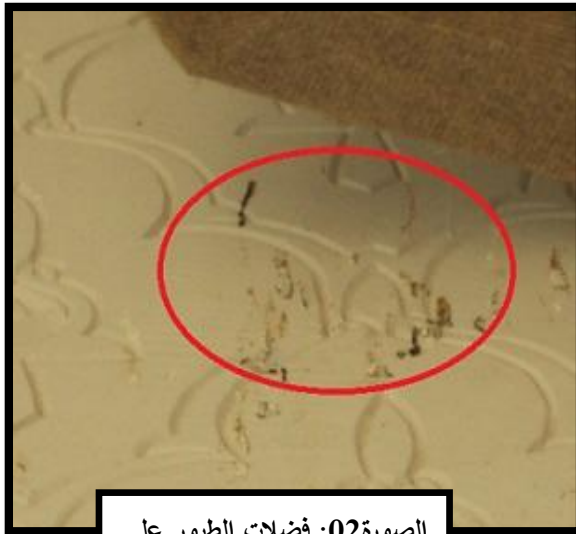
الصورة 02: فضلات الطيور على
سطح الزخارف الجصية

اللوحة 63: تأثير الطيور وفضلاتها على الزخارف الجصية بجامع أبي مدين شعيب

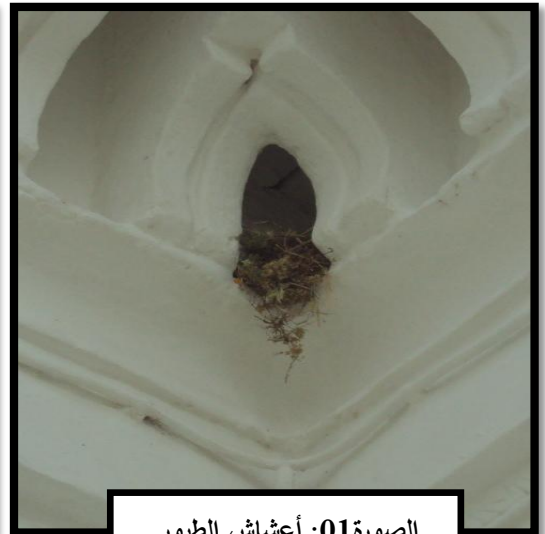
الصورة 01: أعشاش الطيور
بداخل الجامع

- تعرض بعض الزخارف لتلف والتدهور بسبب نقر العصافير عليها، إضافة إلى أعشاشها التي تعمل على تكاثر الحشرات والطفيليات والبكتيريا لتوفر الحرارة والرطوبة (اللوحة 63/الصورة 01)، وبسبب تفاعل الرطوبة والأحماض والأكاسيد الناتجة عن مخلفات الحشرات وفضلات الطيور الموجودة على زخارف الجدران والعقود (اللوحة 63/الصورة 01)، ظهرت فطريات وتعفنات (اللوحة 63/الصفحة 02)، فتعمل على تفكيك الرابطة الكيميائية للجص، ونلاحظ الفضلات حتى على الأخشاب الموجودة في الجامع، والتي تعمل على تعفن الخشب أيضا فتنتقل العدوى إلى الأماكن الأخرى بقتل الحشرات المحيطة بالعفن.

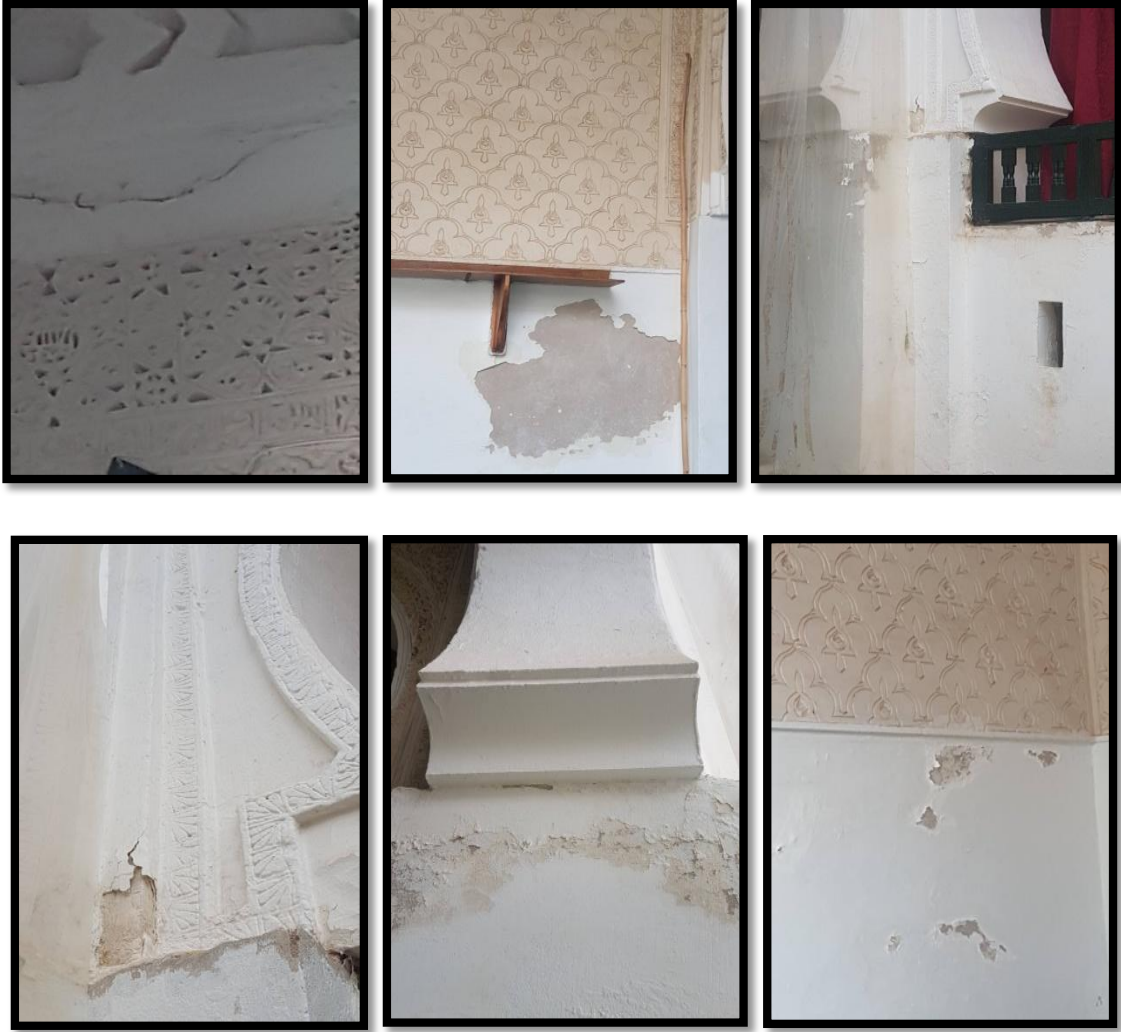
اللوحة 65: تأثير الرطوبة على العناصر المعمارية الحاملة
للزخارف الجصية

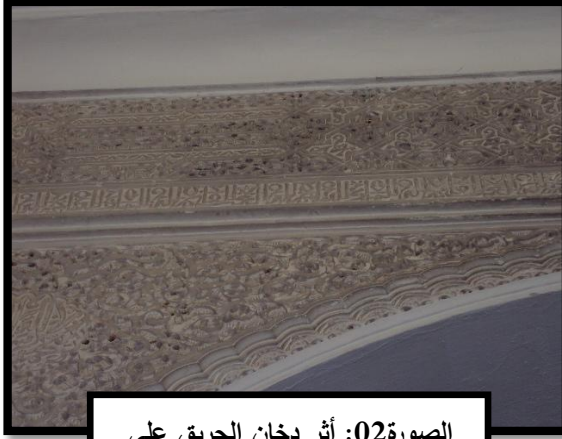
الصورة 02: أثر دخان الحريق على
زخارف عقود بيت الصلاة

- تأثير الحريق على منظر مختلف الزخارف الجصية بالجامع، علاوة على التأثيرات الكيميائية عليها، عدن وقوفنا عند المدخل ورفع النظر إلى الأعلى لاحظنا مساحة كبيرة من اللون الأسود على الطبقة الجصية لمقرنصات قبة المدخل الرئيسي للجامع (اللوحة/66/الصورة01)، ونلاحظ نفس الشيء داخل الجامع على الزخارف الجصية الموجودة على عقود بيت الصلاة (اللوحة/66/الصورة02).

اللوحة 66: أثر دخان الحريق على الزخارف الجصية بجامع
أبي مدين شعيب

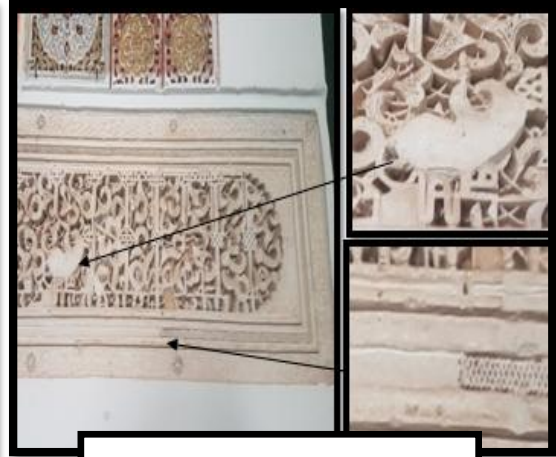
الصورة 01: ترميم الزخارف وتوقيف
التلف بالمحراب

- تعدد عمليات الترميم التي مرت على الجامع سجلت أثرا سلبيا عليه، بسبب الاختلاف في طريقة الترميم، منها ما كانت لها تقنية ممتازة وباقية إلى يومنا هذا، فمثلا نلاحظ ترميم وزرة المحراب بطريقة دقيقة لإيقاف التلف (اللوحة 67/الصورة 01)، أما الترميم الجديد فقد كان عشوائيا فقط (اللوحة 67/الصورة 02)، ونلاحظ ذلك أيضا في قبة المدخل (اللوحة 67/الصورة 03)، إضافة إلى التلوين الذي قام به غير أهل الاختصاص كان واضحا جدا حيث حاولوا فقط إخفاء الدخان المترسب على الزخارف الجصية (اللوحة 67/الصورة 04)، نفس الشيء نلمسه في (اللوحة 67/الصور 05، 06).

اللوحة 67: أثر التدخلات المتعددة على الزخارف الجصية
بجامع أبي مدين شعيب

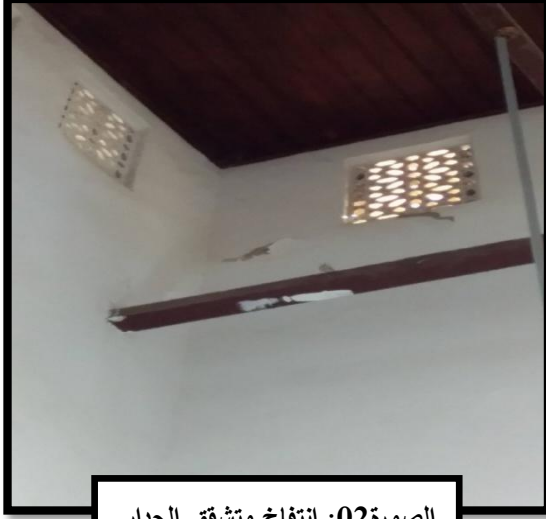
الصورة02: انتفاخ وتشقق الجدار بسبب الرطوبة

- فقدان الطلاء بالمحراب، والجدران، والعقود، والمقصورة (اللوحة68/الصورة01)، وظهور انتفاخ وتشققات في أعلى الجدار (اللوحة68/الصورة02) بسبب عامل الرطوبة التي عملت على تفكيك روابط الميلاط والجدران الداخلية، والتي لها تأثير مباشر على كوة المحراب وزخرفة قبته.

اللوحة68: تأثير الرطوبة على العناصر المعمارية الحاملة للزخارف الجصية بمسجد سيدي الحلوي

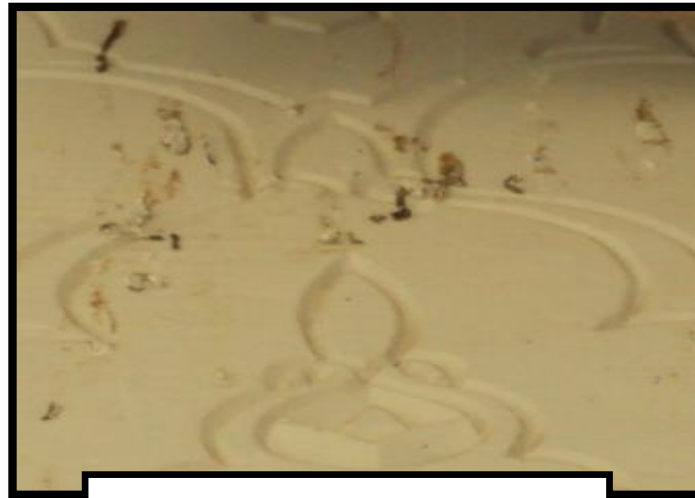
الصورة37: فضلات الطيور على واجهة جدران مسجد سيدي الحلوي.

- تشوه منظر الزخارف الجصية، بسبب مخلفات الطيور الواضحة على الجدران، وعدم التخلص منها يسبب أذية مباشرة لمادة الجص كما سبق وان شرحنا(الصورة37)

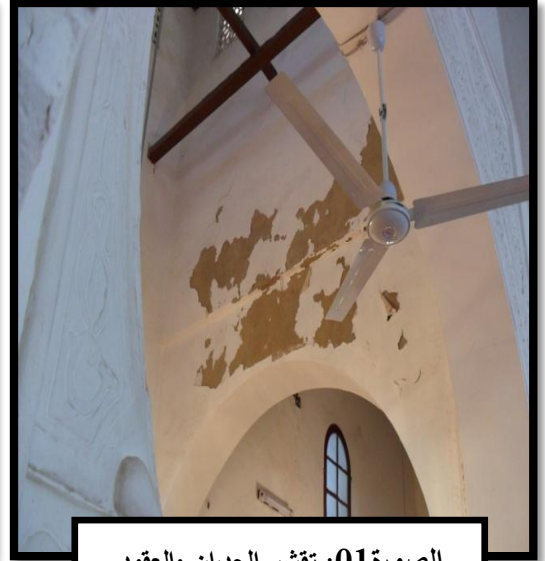
الصورة 01: تقشر الجدران والعقود بسبب الرطوبة

- تقشر طلاء الجدران (اللوحة 69/الصورة 01)، والزخارف الجصية (اللوحة 69/الصورة 02)، بسبب الرطوبة المرتفعة، الصادرة بالخاصة الشعرية من الأسفل إلى الأعلى، و ظهور تعفن وترسبات للأملاح والبكتيريا.

اللوحة 69: تأثير الرطوبة والأملاح على زخارف مسجد سيد

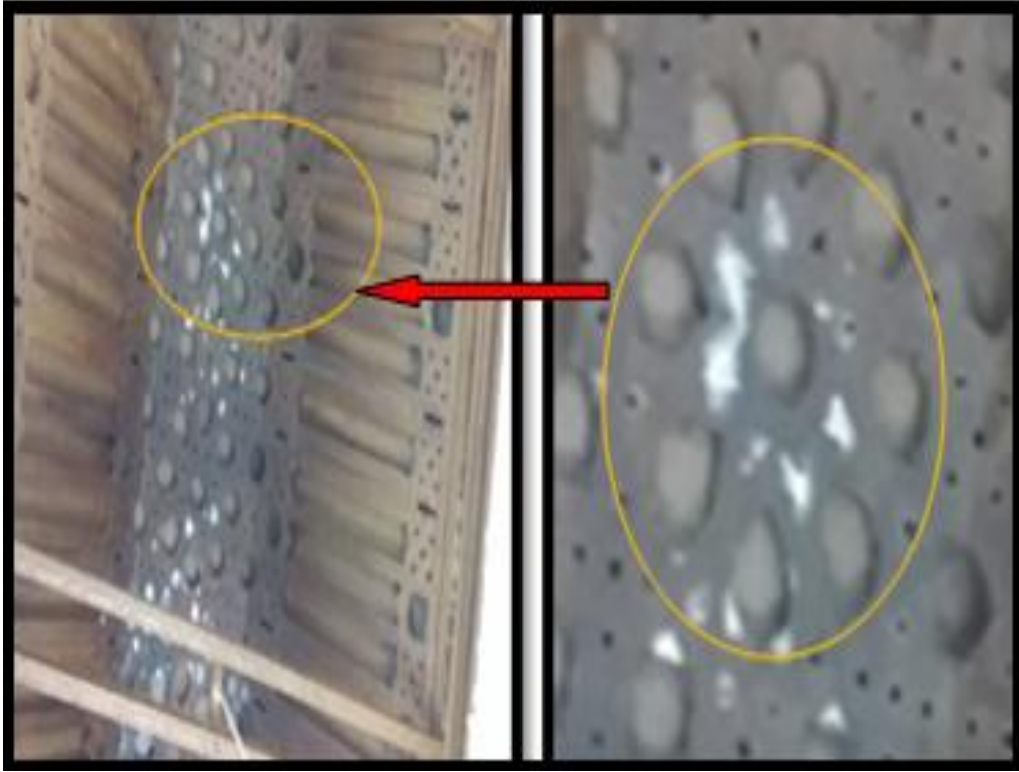
الصورة 38: تعشيش العصافير في السقف الخشبي لمسجد سيد الحلوي

- تعشيش الطيور داخل السقف الخشبي بطريقة ملفتة للنظر، وهذا يترتب عنه ضرر كبير لخشب السقف أولاً، وللزخارف الجصية ثانياً، وذلك بالنقر على العناصر الزخرفية، وفضلاتها المتناثرة في كل مكان، والغازات الصادرة عن رائحة الأعشاش وفضلاتها وتأثيرها المباشر على الجص والخشب، وتكاثر البكتيريا وما يترتب عنها من أخطار موضعية ..إلخ.
(الصورة 37)

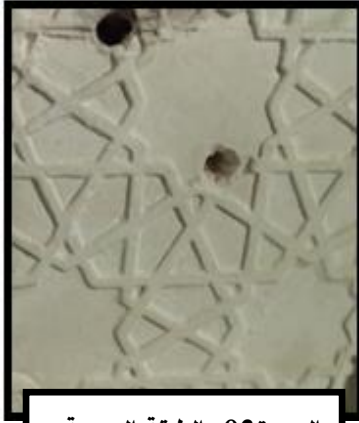
الصورة 03: الطبقة الجصية
الأصلية بعد التنظيف

اللوحة 70: مراحل التنظيف بالكشط والنحت للطبقة الأصلية للزخارف الجصية

وقد استخدمنا نفس هذه التقنيات لتنظيف الزخارف الجصية للقاعة الزجاجية بقصر حسن باشا بالقصبة، حيث استعملت الفرشاة وحدها لإزالة الأتربة، ثم قمنا بغسل السطح بالماء والفرشاة (اللوحة 70/الصورة 01) حتى نتخلص من كل الشوائب المتبقية، ومنها من اضطررنا لاستعمال مواد كيميائية لتساعدنا في تنظيف الأثر، ثم قمنا بنزع الطلاق الخارجي من فوق سطح الطبقة الجصية الأصلية للزخارف، بواسطة شفرة حادة (اللوحة 70/الصورة 02)، حتى تحصلنا على الطبقة الأصلية الجصية بسلام (اللوحة 70/الصورة 03).

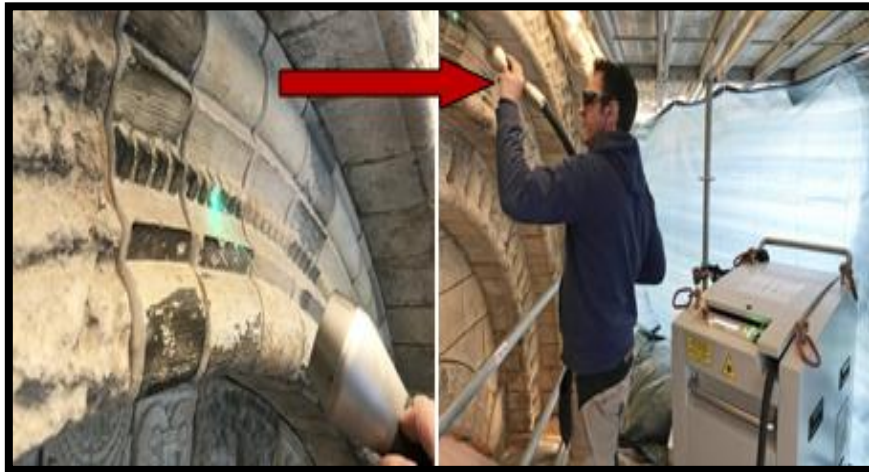
الصورة 04: التنظيف بآلة الليزر

اللوحة 73: جهاز الليزر المستعمل لتنظيف التفاصيل الدقيقة العالقة بالآثار

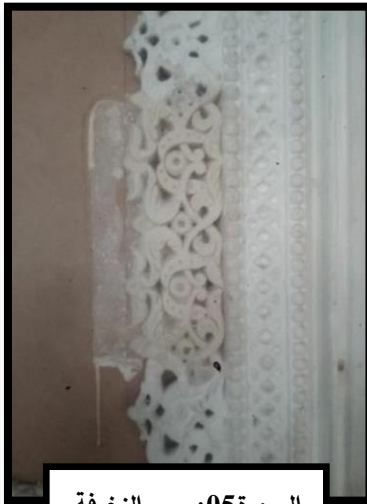
الصورة 05: رسم الزخرفة المنسوخة

اللوحة 74: مراحل تجربة ترميم قطعة زخرفية جصية

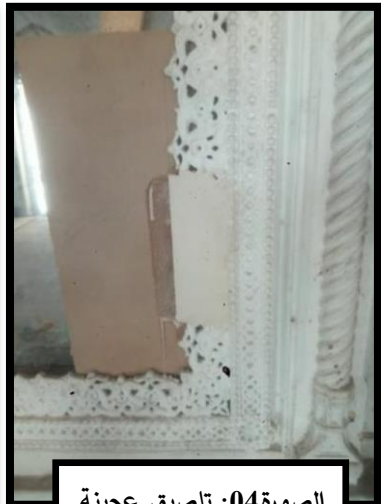
الصورة 04: تلصيق عجينة الجص
