معهد الآثار
قسم الصيانة والترميم

دراسة معمارية وتشخيصية لقصبة بجاية
(اقتراح إعادة تأهيل منزل افتراضياً)

مذكرة تخرج لنيل شهادة الماستر في علم الآثار
تخصص: صيانة وترميم الممتلكات الثقافية

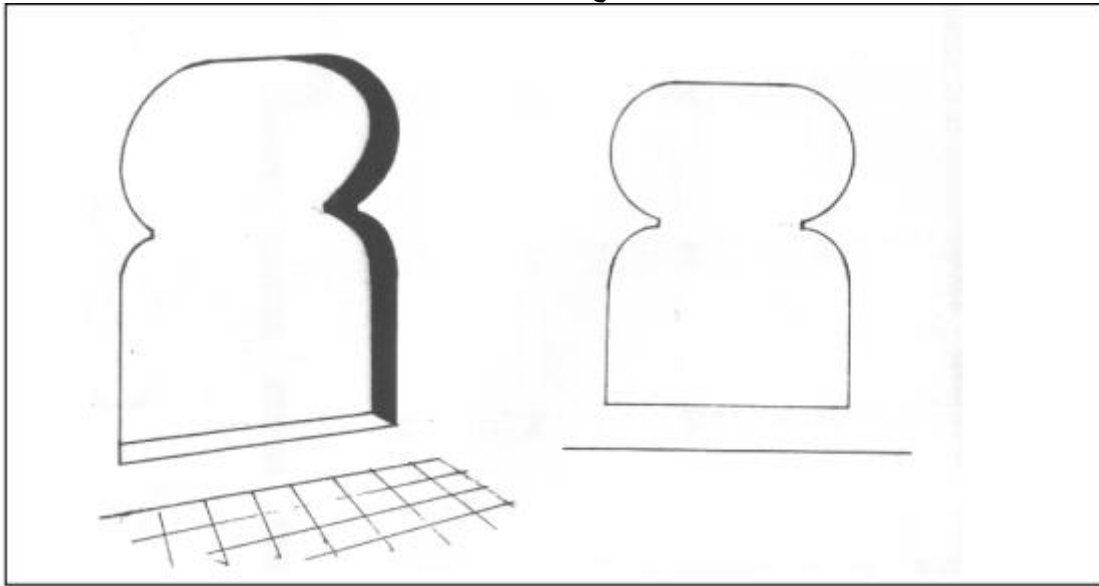
الشكل 11: العقد على شكل مقبض القفة لجامع القصبة ببجاية
المرجع نفسه، ص 207

وهي تمسح شمال إفريقيا مما جعل (بدو نافارو) يعيد تشييد القسبة الحالية بأبراجها. ويدخل العثمانيين، أدخلوا بعض التجديدات على المسجد تتجلى بوضوح في العقد على شكل مقبض القفة الذي لا نجده في العمارة المغربية قبل مجيء العثمانيين، وانتشر في عمائر العثمانيين بالجزائر¹.

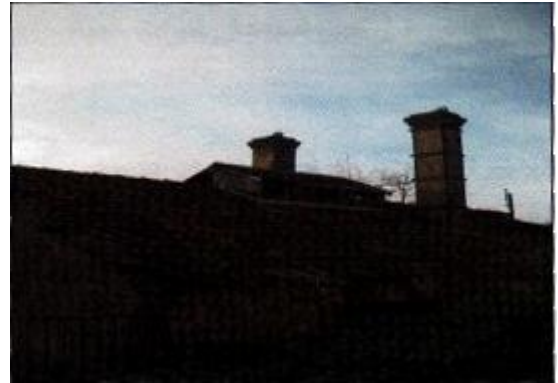
صورة 8: تبيين استعمال القرميد
المصدر: Etude Secteur Sauvegard, p17

يعتبر القرميد من المواد الطينية المحروقة، نجده مستعملا منذ القدم في تغطية المباني ونقصد به التسقيف، وقد استعمل بكثرة في تغطية بعض هياكل والبيوت القسبة. (انظر الصورة 08)

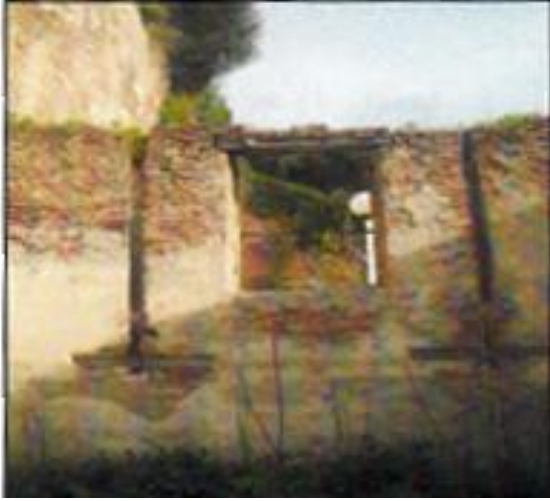
صورة 10: تبين استعمال الخشب لاطارات النوافذ
المصدر: Ibid, p24

ومن أنواع الخشب المستعمل: العرعار، الصنوبر والقصب، وهذا يعود إلى توفر هذا الصنف من الأشجار في المنطقة¹. (انظر الصورتين 10 و11)

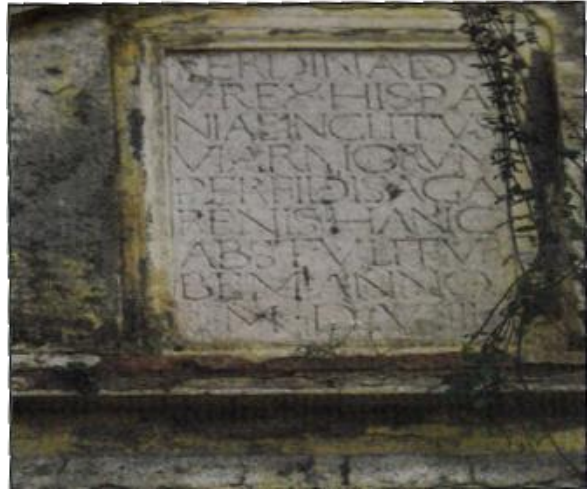
صورة 9: تبين استعمال الرخام
المصدر: Ibid, p23

اقتصر استعماله في القسبة في الجوانب الجمالية والتزيينية وربما هذا راجع إلى نقص أو ندرة المادة في المنطقة، نجده في فوهة خزان المياه الموجود في المسجد بالإضافة إلى الصفيحتين الموجودتين فوق الباب الرئيسي للقسبة وعليهما كتابة لاتينية، الأولى تمثل تاريخ دخول الاسبان والثانية تاريخ مجيء الجنرال الفرنسي إلى بجاية². (انظر الصورة 9)

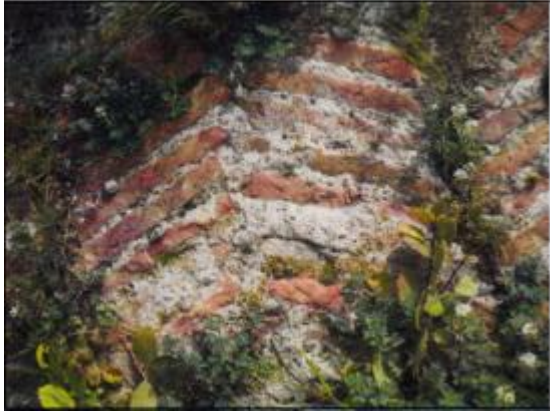
صورة 12: تبين تقنية Spicatum في التبليط
المصدر: Ibid, p26

هذه التقنية تشبه الأولى، إلا أنه عوضاً أن يوضع الآجر بطريقة منتظمة أفقياً، بوضع مائلاً بحوالي 40° واحدة فوق الأخرى⁶، ولو حظ أن هذه التقنية لم يبق من أثرها إلا القليل ونجدها في سطح جدار التحصين المقابل للمدينة واستعملت للتبليط في حواف البئر الموجود في قصر الحاجب. (انظر الصورة 12 والشكل 13)

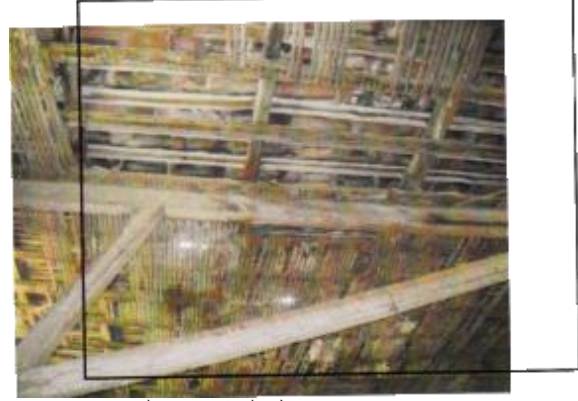
صورة 11: تبين استعمال الخشب في التسقيف
المصدر: Ibid, p24

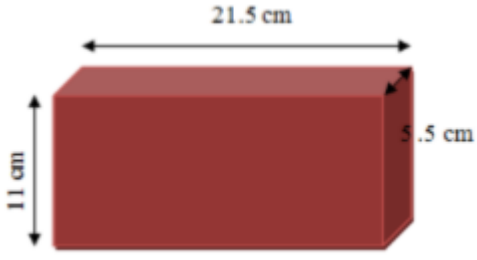
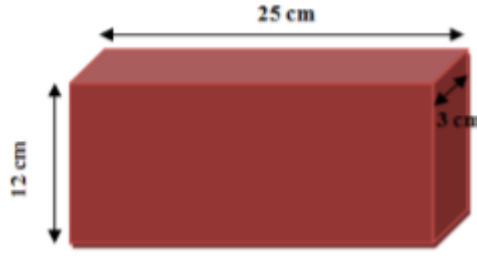
جدول 4: يوضح أبعاد الأجر المستعمل عند الاسبان والفرنسيين

الفترة الفرنسية	الفترة الاسبانية
<p>استخدم الفرنسيون نفس مادة البناء مع اختلاف في الأبعاد.</p> <p>ويكمن الاختلاف في ما يلي:¹</p>

<p>كانت مادة البناء الأساسية عند الاسبان هي الأجر (الطوب الأحمر). وأبعادها كما يلي:</p>

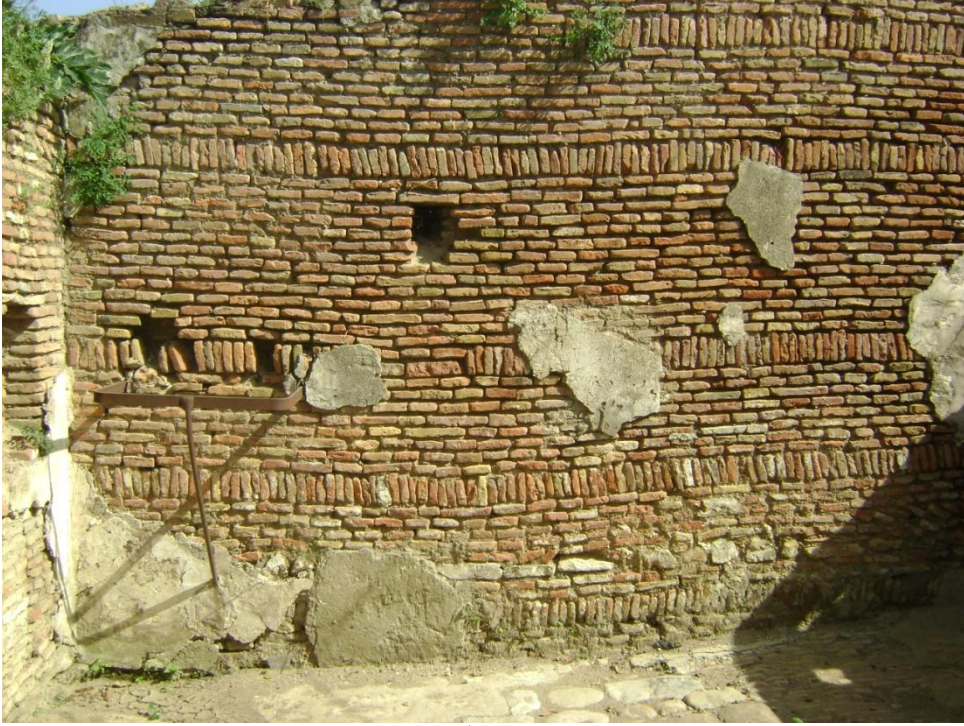
صورة 15: توضيح استعمال Opus Testaceum

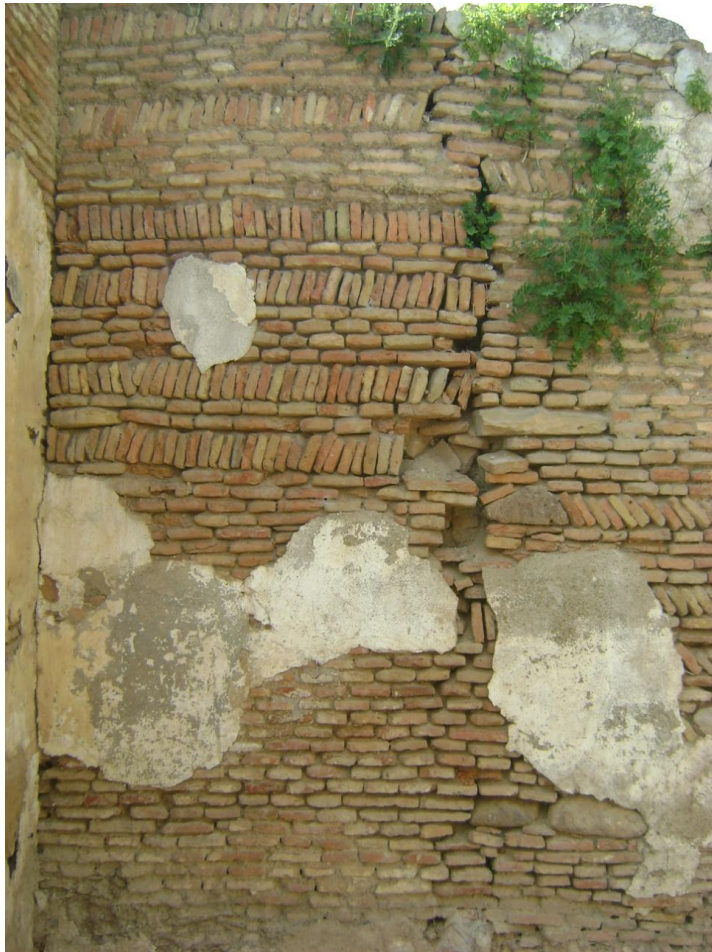
صورة 16: توضيح استعمال التقنية المزدوجة

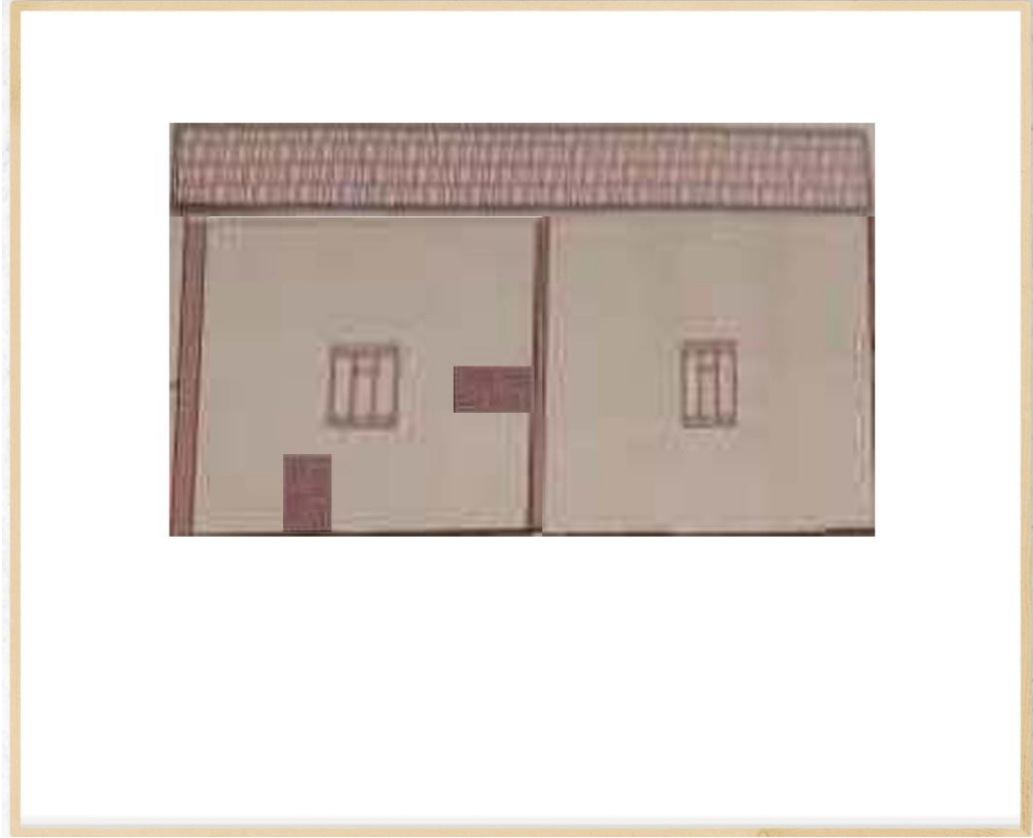
رسم توضيحي 2: يوضح مخطط المنزل بعد إعادة تأهيله
