مذكرة تخرج لنيل شهادة الماجستير في علم الآثار تخصص حيازة و ترميم

محاولة إعادة تشكيل مسرح مادوروس

(سوق أمراس، الشرق الجزائري)

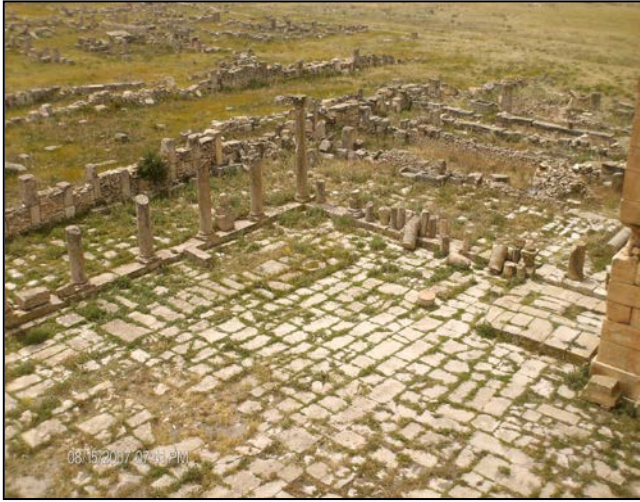
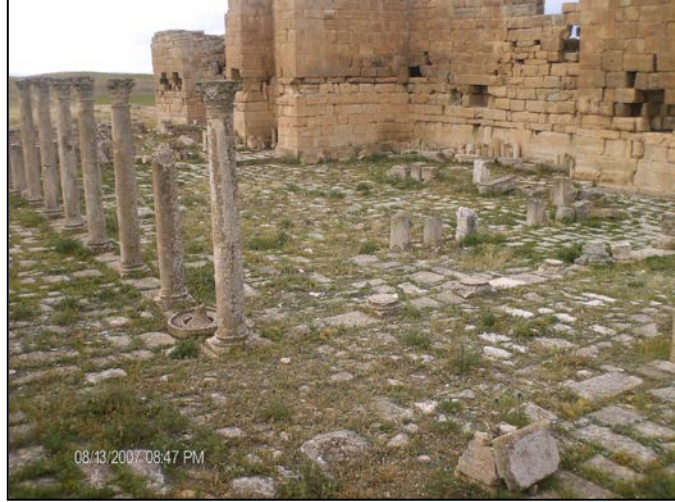
الصورتان رقم 4 و5: الساحة العمومية.

وجدت تقريبا كل القواعد في أماكنها، فهي من النوع الآتيكي أي متكونة من طوقين مقولبين منفصلين بواسطة قلب مقعر. كانت مصنوعة من الحجر الكلسي يبلغ ارتفاعها 0.30م وضلعها 0.65م. وكانت المسافة الفاصلة بينها تتراوح ما بين 2.80م و 2.50م.

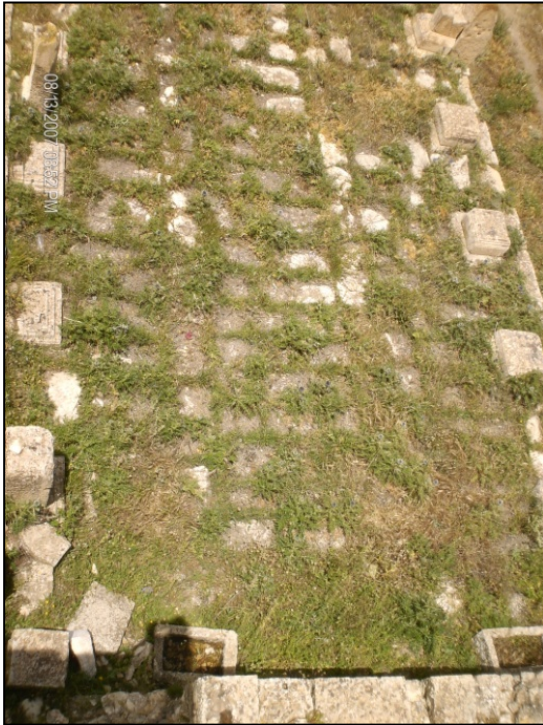
الصورة رقم 8: البازيليكا الجديدة.

أما البازيليكا الثانية التي سماها Gsell بالجديدة فإنها شيدت فوق المنصة الاصطناعية للزاوية الشمالية الشرقية للساحة العمومية، شكلها مستطيل طولها 19.90م وعرضها 7.80م تتكون من أسكوب واحد أرضيتها مبلطة ببلاطات كلسية. تظهر في عمقها منصة تعلو عن الأرضية بنحو 0.25م وعرضها 3.70م ووجدت على جانبي جداريها من الداخل ست قواعد من كل جهة تتراوح مقاساتها ما بين 0.80م و 0.75م، شيد مدخلها من الجهة الشرقية، إذ كان متصل بالكاردو الكبير الشمالي.

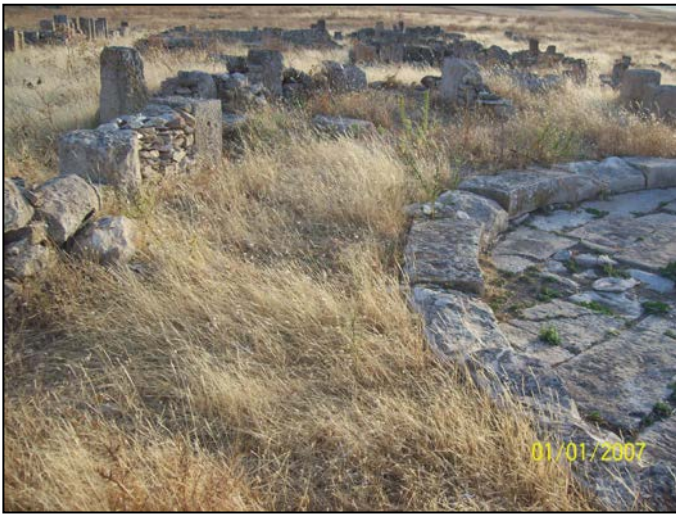
الصورة رقم: 10 دكاكين السوق.

وجدت خمسة دكاكين خلف الرواق في الجهة المقابلة لمدخل المبنى، يقدر عرضها بنحو 0.95م ونظرا للحالة المتقدمة من التدهور يصعب تحديد عدد الأروقة الموجودة ولا حتى مواد وتقنيات البناء للجدران والأرضية.

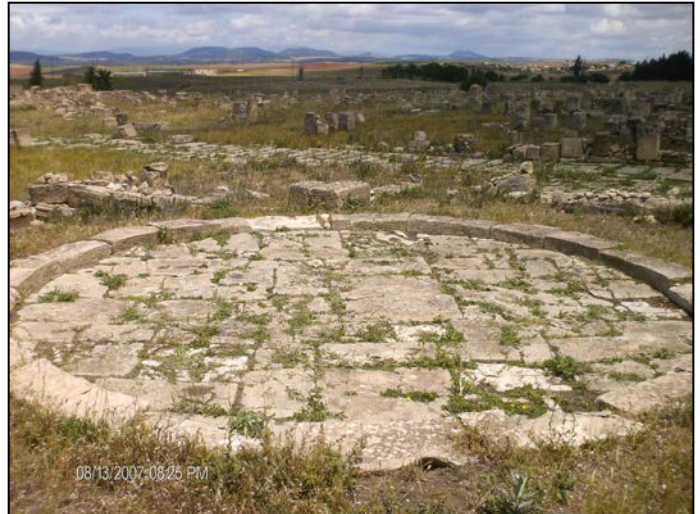
الصورة رقم 9: الفناء المركزي للسوق.

أما الفناء فاحتل مركز المبنى وهو عبارة عن باحة مستديرة مفتوحة على الهواء الطلق، يبلغ قطرها 6.32م، كانت أرضيته مبلطة بحجارة كلسية منخفضة نوعا ما بالنسبة لأرضية الرواق.

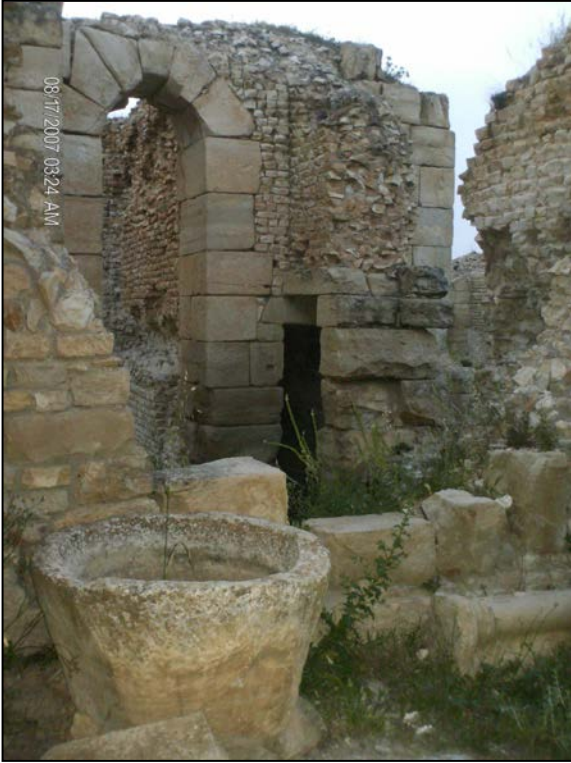
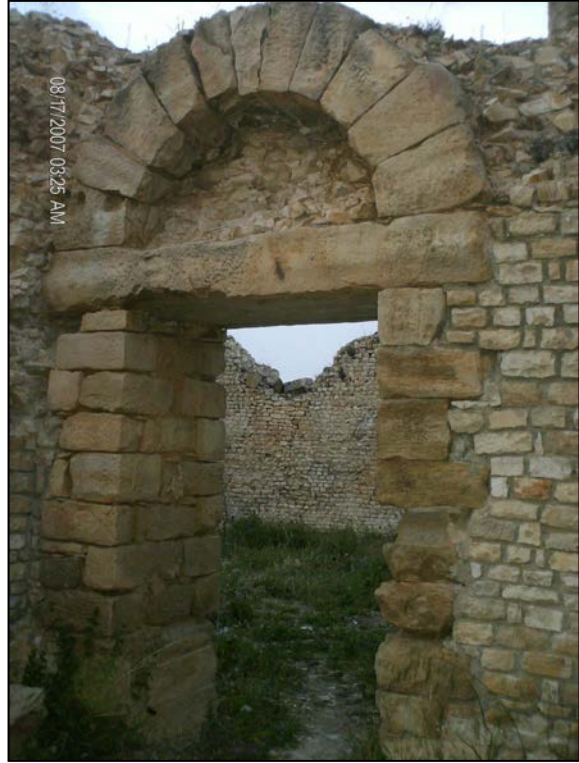
الصورتان رقم 11 و 12: الحمامات الشمالية الكبرى

أما القسم الثاني، فشيء بالناحية الغربية وكانت مساحته أصغر، ويرجع هذا ربما لتسهيل عملية تسخين قاعاته كما هو الحال لبقية الحمامات الرومانية، فنجدته يتألف من أهم القاعات الساخنة وجدت أرضياتها المميزة بخرسانتها الوردية اللون والحاملة للتبليط الفسيفسائي مشيدة على أفران التسخين المشكلة من كومات من الصفائح الأجرية.

وعن عملية تزويدها بالمياه، تبقى القناة المائية المارة تحت الشارع الصاعد الممونة الرئيسية لها، وكل ما وجدناه يتمثل في قناة ضيقة تنطلق من الشارع الصاعد نحو خزانات مائية، إضافة إلى وجود حوضين كبيرين شيد الأول في الزاوية الشمالية الغربية ذو أبعاد 7x17م والحوض الثاني على طول الجدار الجنوبي لهذه الحمامات طوله 15م وعرضه 5م.

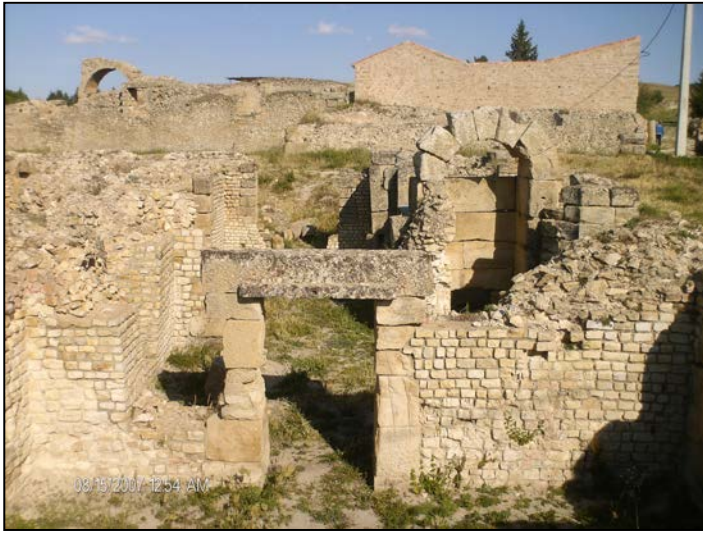
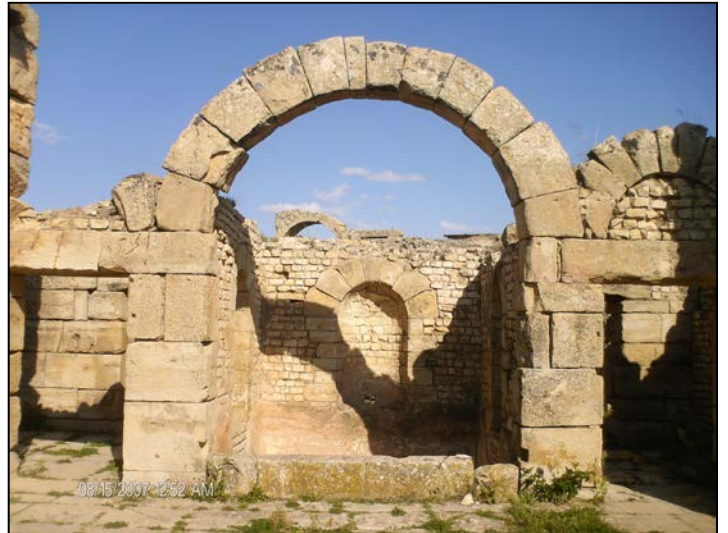
الصورتان رقم 13 و14: الحمامات الصغرى الشمالية.

تحيط بالقاعة الباردة عدة قاعات من الجهتين الشرقية أين نجد ثلاث قاعات وقاعة واحدة من الجهة الجنوبية.

وكانت أرضيات القاعات الساخنة التي عددها ثلاثة مبلطة بفسيفساء لم يبق منها إلا جزء من المكعبات مختلفة الألوان.

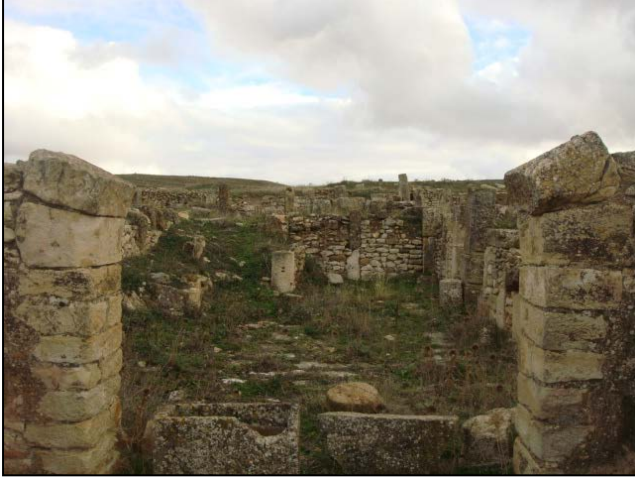
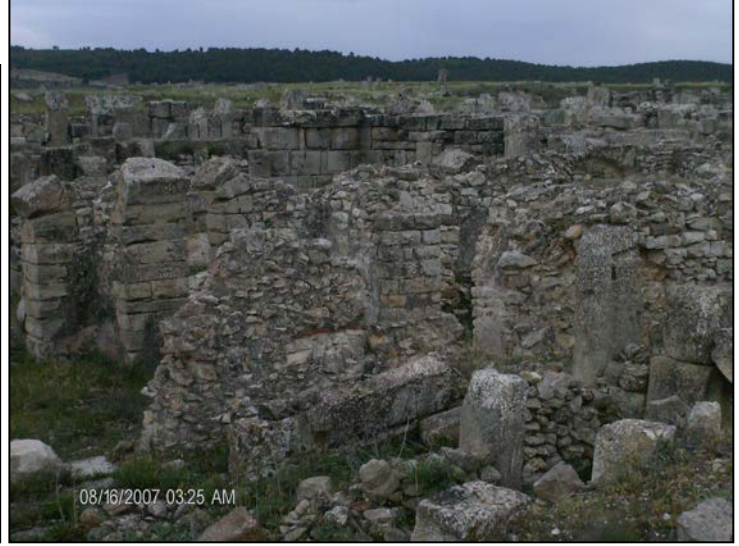
الصورتان رقم 15 و 16: الحمامات الجنوبية.

تقع في الجهة الجنوبية للبلدة، لا تبعد بكثير عن زاوية تقاطع الشارعين الصاعد والعرضي، يبلغ طولها 31.50م وعرضها 18م بمساحة تقدر 576م<sup>2</sup>.

مثله مثل المعالم الأخرى للبلدة يتواجد مبنى الحمامات في حالة حفظ سيئة، حيث فقد معظم جدرانه والعقود بالإضافة إلى تراكم الأحجار التي تركت بعين المكان.

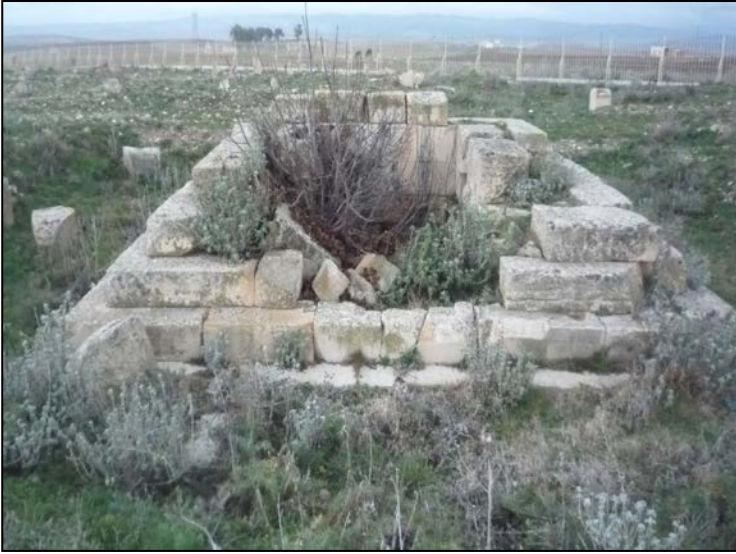
الصورة رقم 18: قاعدة الضريح الشمالي.

أما الضريح الشمالي الذي يبعد عن الساحة العمومية بنحو 225م لم يبق منه إلا قاعدته الحاملة له.

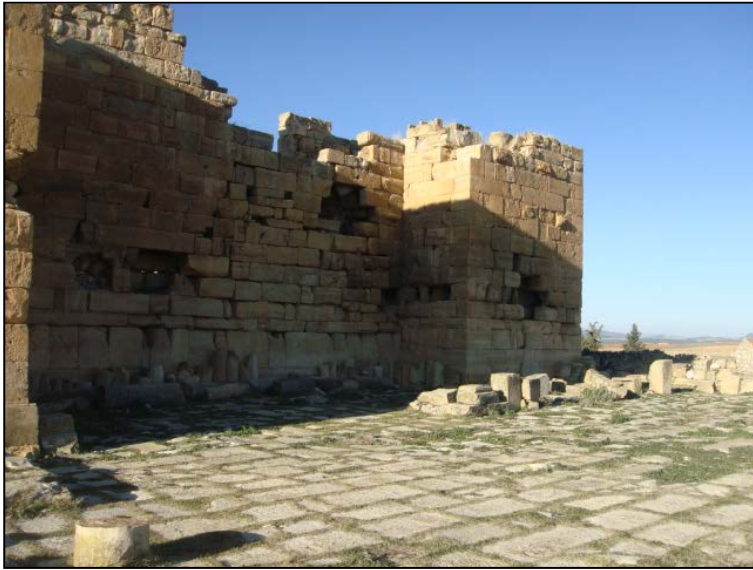
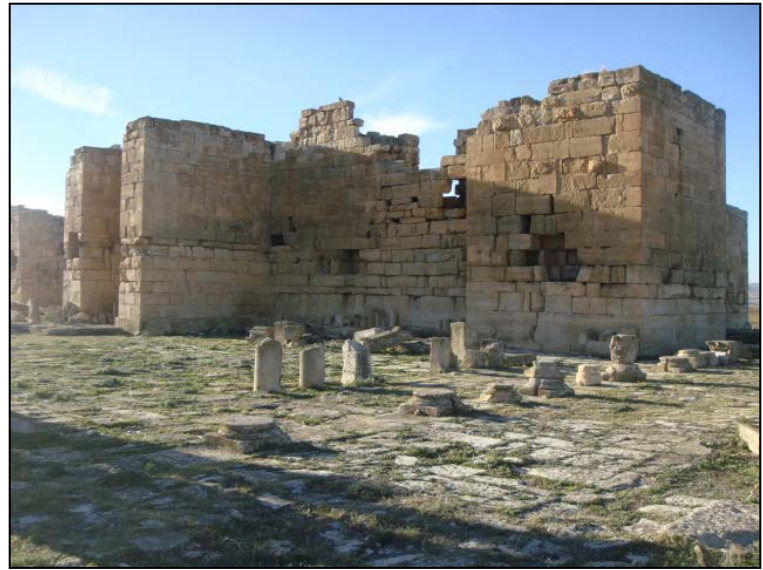
الصورتان رقم 21 و 22: الحصن البيزنطي.

يوجد حالياً في حالة حفظ سيئة رغم احتفاظه في بعض الأماكن على ارتفاع الأسوار والبرجين الذي يقارب العشرة أمتار، إلا أن جدران بعض أسواره شهدت انهيارات خاصة على مستوى السور الجنوبي.

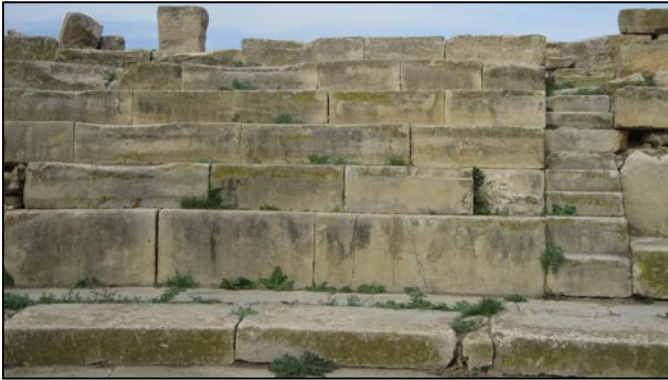
الصورة رقم 9: مدرجات عامة الناس

أما النوع الثاني للمدرجات المخصصة لعامة الناس فعددها ثمانية لم يبق منها إلا خمسة وفي جهات أخرى أربعة، عرضها 0.56م وارتفاعها 0.38م، وتتطوق بمدرج ضيق عرضه 0.26م وارتفاعه 0.60م، أين يضع متفرجو المدرج الأول أرجلهم لتفادي الاصطدام مع مشاة الرواق السفلي، ويتم الانتقال بين صفوف هذه المدرجات بواسطة أربع سلاسل عرضية يختلف ارتفاعها من درجة لأخرى ما بين 0.20م، 0.30م، 0.25م...، وعرضها 0.60م كانت تربط الرواق العلوي بالمعد بالرواق السفلي الضيق على مستوى الصف الأول من المدرجات وهو كذلك متصل بالبابين الجانبيين عبر السلمين السابق ذكرهما.

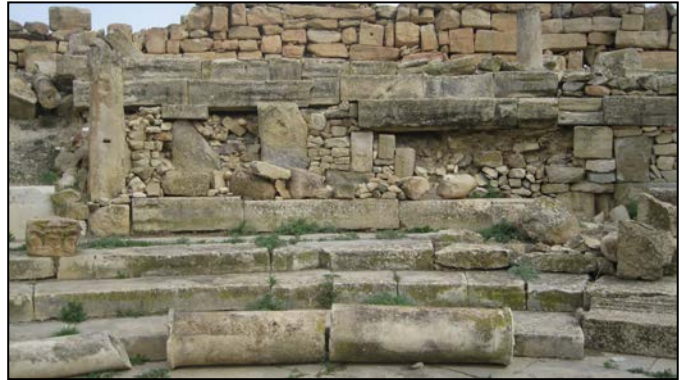
الصورة رقم 8: مدرجات الشخصيات البارزة

للشخصيات البارزة والمدرجات الأخرى المخصصة لعامة الناس، وهذه المدرجات متصلة في جانبيها بسلاسل صغيرة عرضها 0.60م وارتفاعها 0.15م، 0.19م، 0.18م. لم يبق منها إلا سلاسل الجهة الغربية.

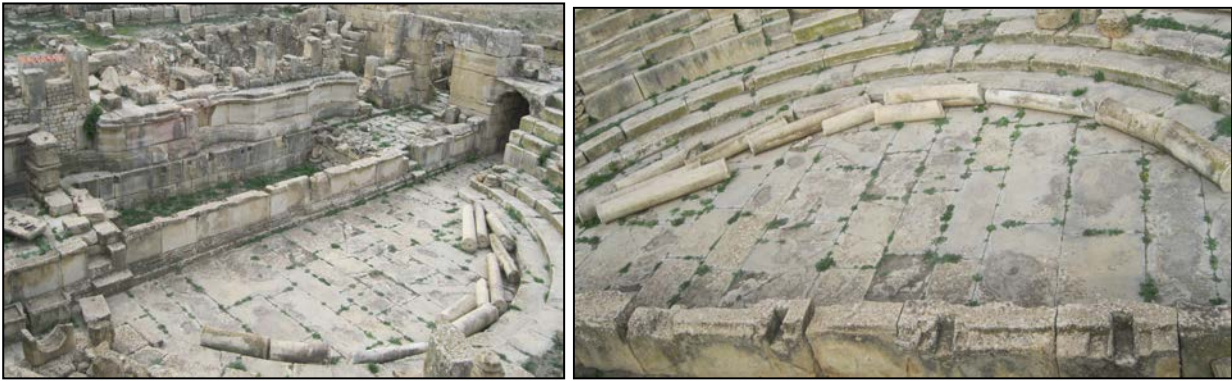
شيدت على شكل نصف دائرة كباقي أركسترات المسارح الرومانية يبلغ قطرها 11.65م انجزت أرضيتها بتبليط من الحجارة الكلسية، مازالت تحافظ نوعا ما على حالتها محاطة من جهتها النصف الدائرية بثلاث درجات واطئة وعريضة ارتفاعها 0.21م وعرضها ما بين 0.67م و 0.69م توضع عليها مقاعد خشبية مخصصة للشخصيات المرموقة في المدينة، متصلة في جانبيها الشرقي والغربي برواقين سدا عندما حول المبنى إلى قلعة بيزنطية. كما تتصل مباشرة بالخشبة عن طريق سلالم صغيرة من الجهة اليسرى حيث يتراوح عرضها ما بين 0.90م و 0.57م وارتفاعها ما بين 0.24م و 0.20م، بينما يتراوح عرض سلالم الجهة اليمنى ما بين 0.56م و 0.57م و ارتفاعها ما بين 0.30م و 0.20م، منحوتة في حجارة السور الأمامي للخشبة.

الصورتان رقم 10 و 11 : الأوركسترا

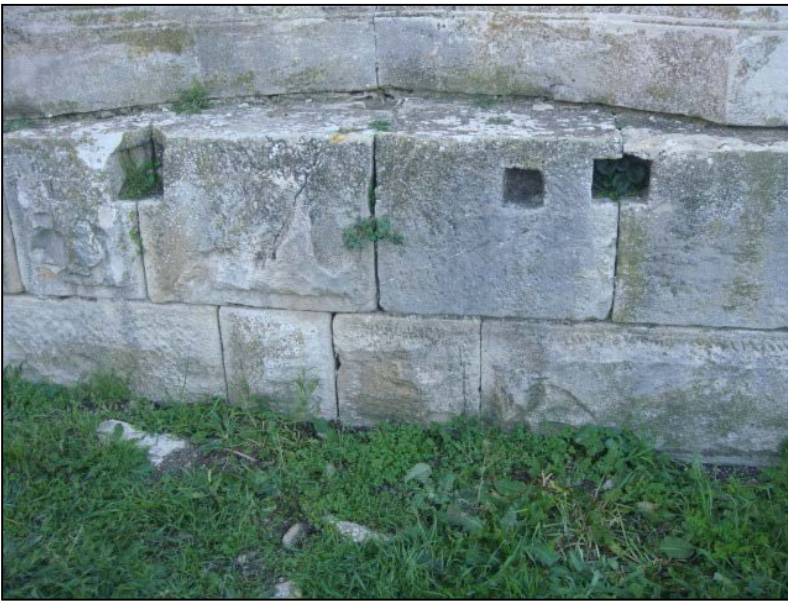
تمتد على طول 20.20م وعرض لا يتجاوز 4م أرضيتها كانت في البداية مشكلة من سطح خشبي يرتكز على روافد خشبية تثبت في حفر محفورة على الحافة العليا للسور الأمامي وفي قمة أساس الجدار الخلفي حيث تستقبل هذه الحفر عارضات تمتد من السور الخلفي إلى السور الأمامي وهي حفر ذات 0.20م وبقي الجزء السفلي للسطح فارغ وذلك لغرض تحسين الصوت وفي مرحلة من المراحل قلص طول الخشبة ليصبح طولها 9.03م وذلك بتغطية جانبيها ببلاطات حجرية ليتشكل بذلك خندق لم يأت تماما في الوسط بل يميل نوعا ما نحو الجهة الشمالية على حساب الجهة الجنوبية للخشبة، حيث أنشأ في جانبيها سلمين من ثلاث درجات متصلة بالأوركسترا.

الصورة رقم 13: حفر تثبيت الروافد الخشبية

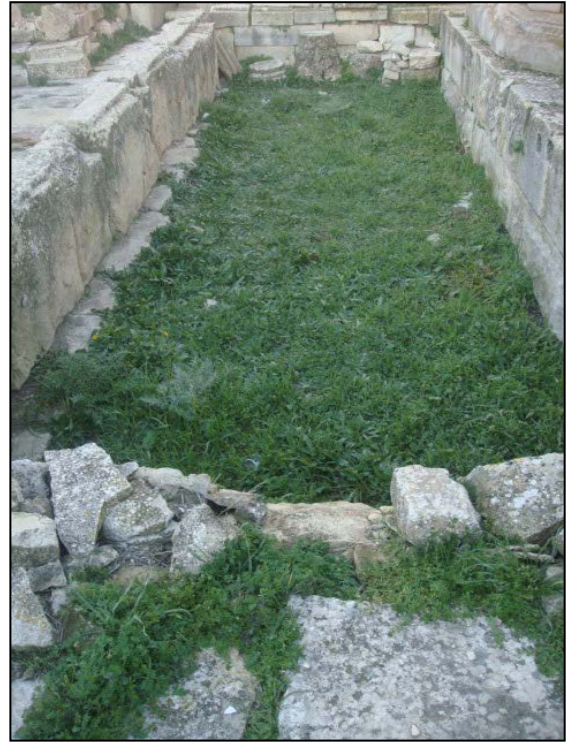
الصورة رقم 12: الخشبة.

زينت الخشبة من جهة الأركسترا بجدار أمامي في حالة حفظ جيدة يعلو على مستوى أرضية الأوركسترا بنحو 1.02م، مزخرف في جزئه السفلي بقاعدة مقولبة وبتوءات، وحافته بطنف وكل هذه الزخارف نحتت في الحجارة نفسها، أما في وسطه فأنجزت مشكاة صغيرة ومقوسة. كما نلاحظ آثار لستة حروف A,B,C,D,E,F كتبت في اعلى هذا السور بنظام أبجدي، موجهة نحو الأوركسترا وتقرأ من جهة الخشبة، كانت ربما كنقاط مرجعية لأخذ الأماكن من طرف الممثلين<sup>1</sup>.

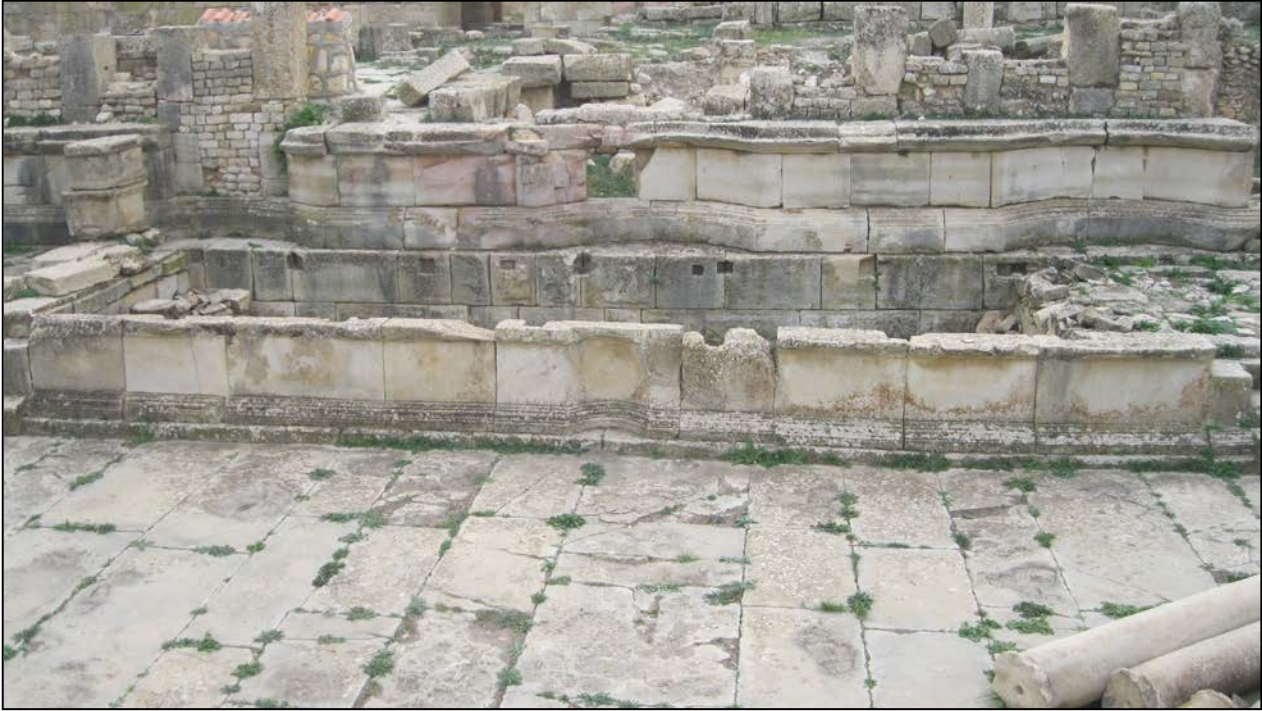
أما الجدار الخلفي للخشبة فيقدر ارتفاعه بنحو 1.28م، أنجز بشكل جيد وبنفس مواد بناء السور الأمامي. كانت قاعدته أكبر ارتفاعها يصل إلى 0.60م حيث زخرف قسمها العلوي بتوءات مقولبة، بينما تنتهي حافته العلوية بطنف ذا نتوءات مقولبة. زين بثلاث مشكاوات كبيرة عرض كل واحدة منها 2.15م و عمقها 0.62.

الصورة رقم 14: الجدار الأمامي والخلفي للخشبة

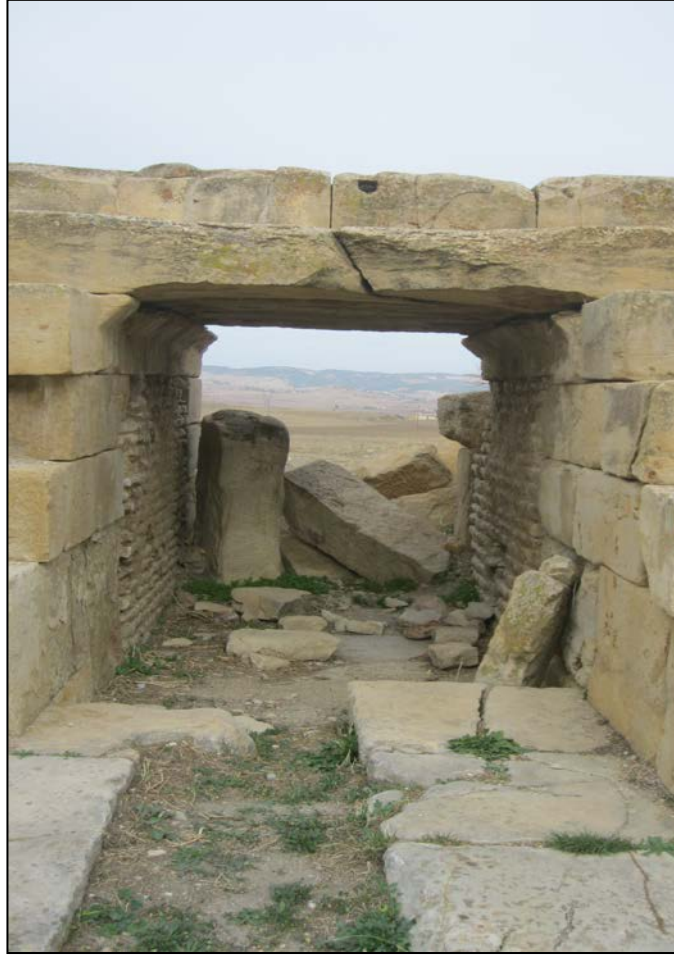
أما المدخل الثالث المسمى بالمركزي فيتوسط المدرجات حيث يقطعها تقريبا في المركز لم يسد مثل المدخلان الجانبيان يؤدي مباشرة إلى مركز الأركسترا عبر رواق عرضه 1.60م وارتفاعه 2.02م لا يحتوي على نتوءات مقولبة إلا أن سطحه يمثل أرضية لرواق منته بحاجز واق من سقوط المتفرجين، لا تزال آثار لشق من جهة الأركسترا.

الصورة 19: المدخل المركزي

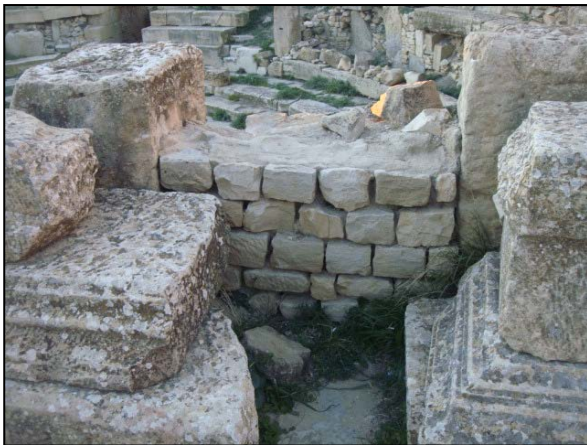
الصورة رقم 21: التقنية الإفريقية

كذلك نجد مختلف تقنيات البناء المتنوعة كالتقنية الإفريقية في السور الخلفي المشترك بين الساحة العمومية والمسرح، و الحجارة الغير المنتظمة (الدبش) في سور المدخل المركزي.

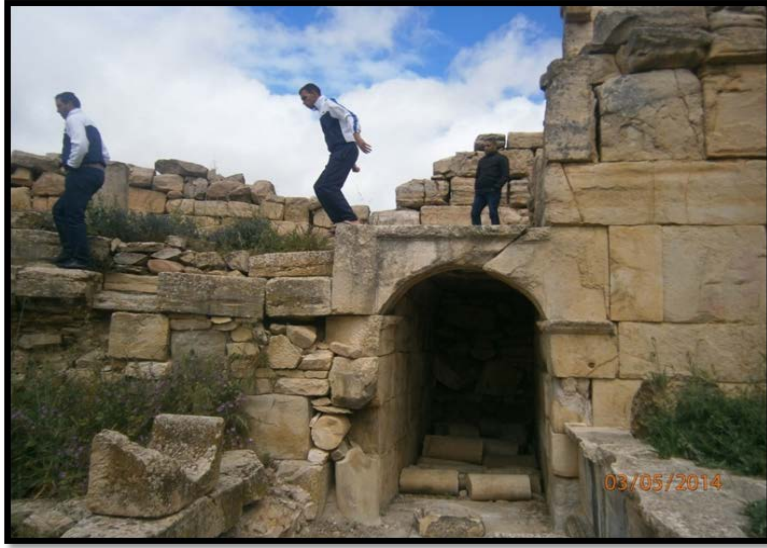
حيث أن بعض الزائرين وكذا المحليين يقوم بممارسة ضغط ميكانيكي على هذه الأرضيات كأرضيات الشرفات والمدرجات وخاصة إذا كان عدد الزوار كبيرا فإن الثقل يكون كبيرا على هاته الأرضيات كما أن هناك بعض التصرفات غير المسؤولة التي يقوم بها الزوار كالصعود فوق الحوائط أو اللعب وبذلك فإن الاهتزازات والضغط الميكانيكي الممارس وخاصة في حالة وجود أجزاء هشة سهلة التكسير (بدون ملاط)، أو الأعمدة بغرض أخذ صور تذكارية، وقد يبدو أنه لا يوجد تلف أو ضرر إلا يبدو تلفا بسيطا إلا أنه مع مرور الزمن وبالتكرار والتراكم فإن تقادم التلف يؤدي إلى نتائج كارثية تقلص من العمر الافتراضي الباقي لهاته المباني.

الصورة رقم 01: الصعود و المشي في الموقع

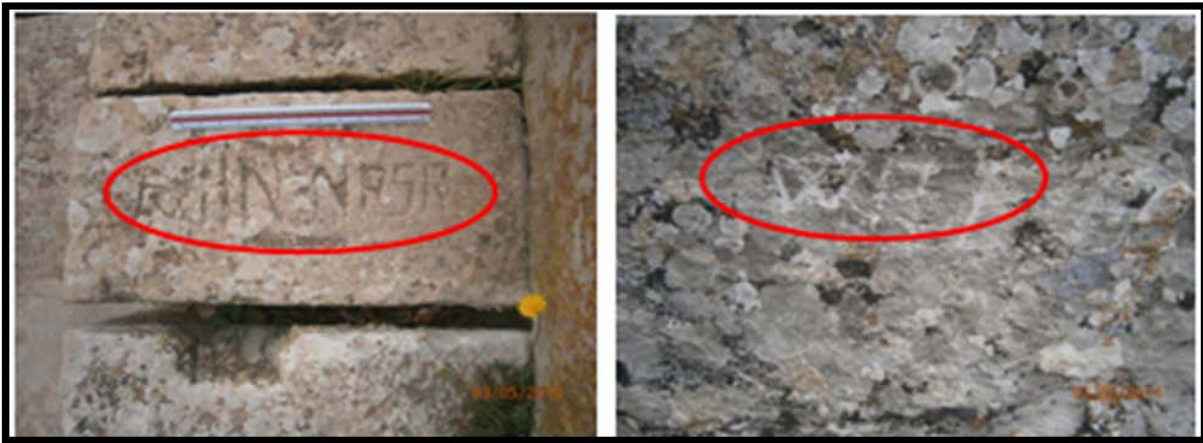
إن حضور الإنسان يمكن أن يساهم في تخریب الآثار مباشرة خاصة لدى الفئة الجاهلة بأهمية التراث المادي والذي ينقل صفحة من صفحات تاريخ المنطقة ويمكن ملاحظة التخریب لبعض أجزاء المباني في العديد من المواضع، ومن بعض مظاهر التخریب هناك الكتابات المسجلة على بعض الحوائط حيث يقوم الزوار بتسجيل الأسماء أو إجراء نقوش وهذا بغرض ترك ذكرى أو أثر يدل على أن الزائر مر من هنا تحت طائلة ما يعرف بتسجيل الحضور، كما أنه هناك دلالات اجتماعية، سياسية، دينية، وهي وسيلة تعبير منبودة في المواقع الأثرية.

الصورتان رقم 2 و3: كتابات مختلفة على حجارة المسرح

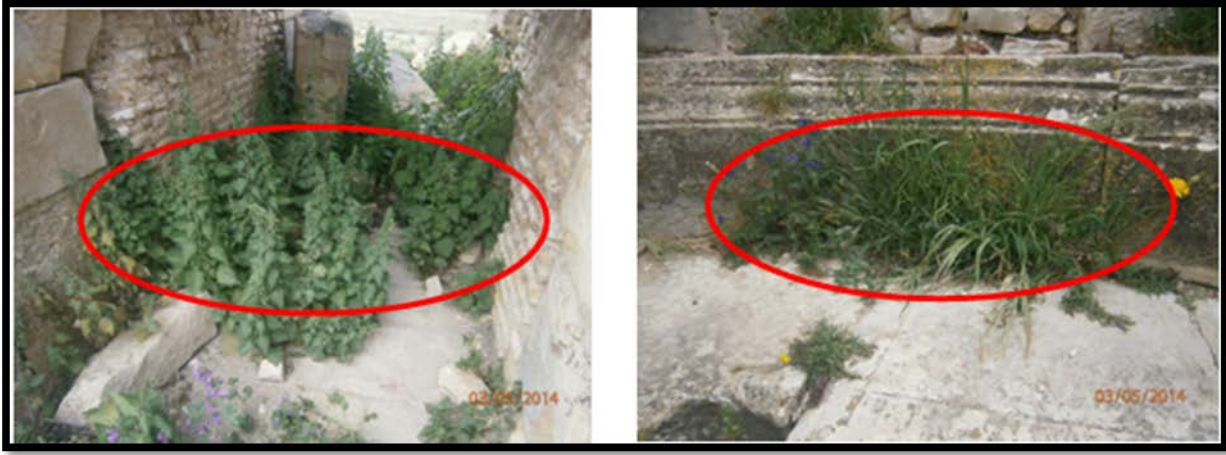
كون وجود بلدة مادوروس في منطقة سهلية فإننا نلاحظ وجود غطاء نباتي معتبر بها إلا أن أقرب هذه النباتات وخاصة الضارة منها له انعكاسات سلبية على المباني والجدران حيث أن جذور بعض النباتات وخاصة الأشجار تتغلغل في الأسس والجدران مما يتسبب تشققات في أسس المباني ويعتبر تأثيرا ميكانيكيا، كما يمكن أن تكون الأحماض التي تتحلل كربونات الكالسيوم مشكلة مركبات سهلة الانحلال في الماء، وتنتقل إلى أماكن الترسيب فتشكل مع الطحالب سطحاً صلباً ويذل تكسيها ( تأثير كيميائي).

الصورتان رقم 4 و5: نمو الحشائش في مختلف جدران المسرح.

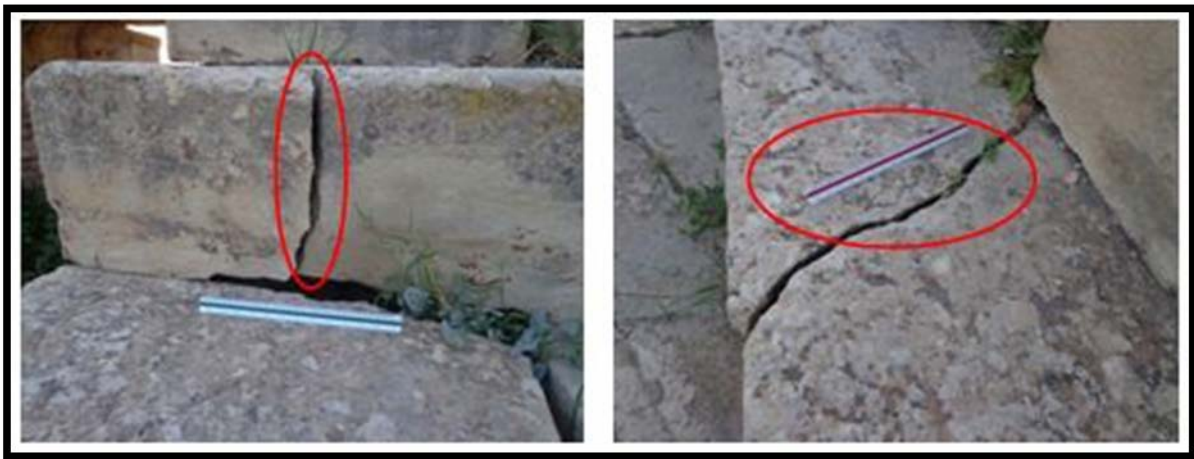
ويمكن ملاحظتها بالعين المجردة وتتمثل في انفصال الحجر إلى اثنين أو عدة أجزاء كون هذا الانفصال كليا كما يمكن أن يكون جزئيا ويختلف سمك الكسر وعمقه حسب نوع الصخور وكذلك الاتجاه الأفقي، عمودي، مختلط...، إذ نجده عموما في المادة الأصلية للصخور الجيرية مثلا أو عروق الكالسييت .

الصورتان رقم 10 و 11: كسور وشروخ مختلفة

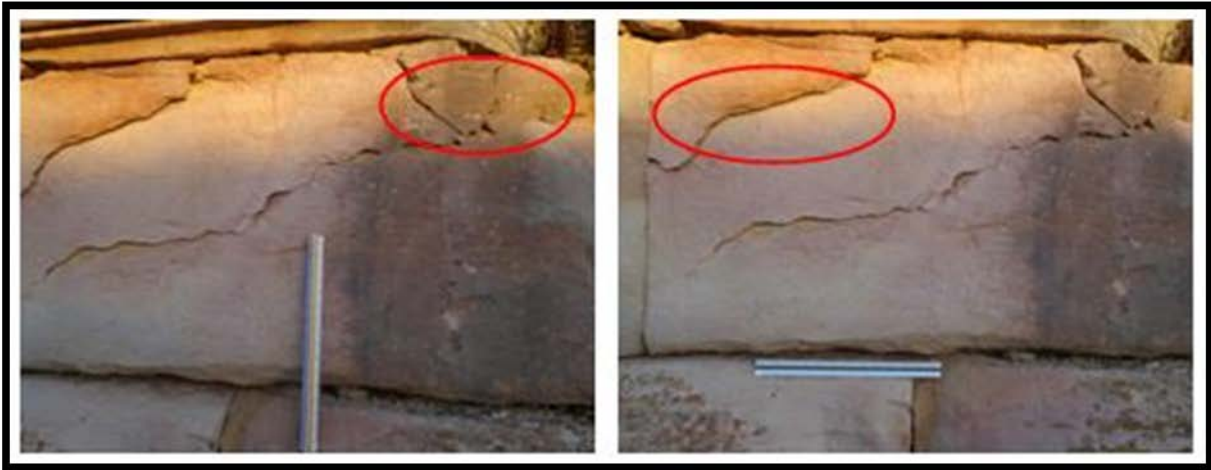
وهي انكسار الحجارة وفق مواضع الضعف وفق تركيبات ووجود محددة وكمثال يمكن أن ينكسر عمود مثلا إلى عدة مستويات حسب سطوح الانفصام الضعيف<sup>1</sup>

الصورتان رقم 12 و 13: مختلف أشكال الانفصام

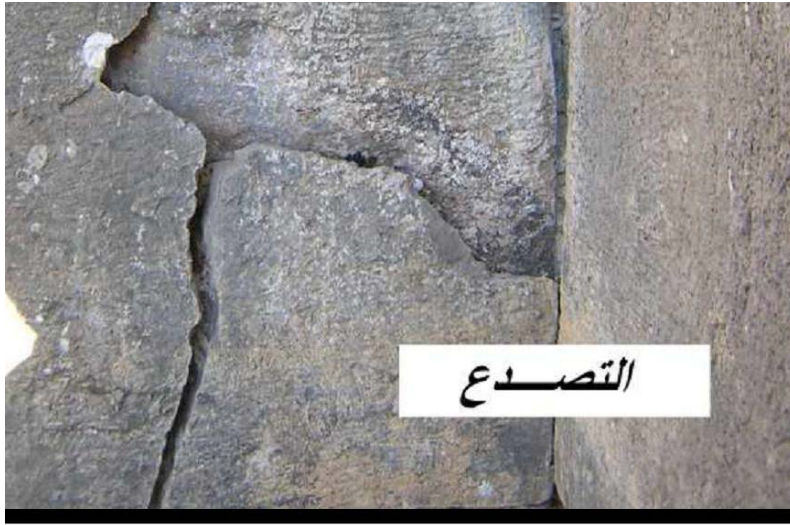
وهي ضياع محلي للمادة في سطح الحجارة نتيجة للضغوطات والاجهادات الداخلية ويظهر عادة على شكل حفر ذات أطراف غير منتظمة، وقد يسبقه أحيانا كسور نجمية ويتبع غالبا من ارتفاع حجم المحتويات المعدنية، والمواد المعدنية<sup>1</sup> ، والوصلات الحديدية الأقفال.

الصورة رقم 14: أحد أشكال التصدع.

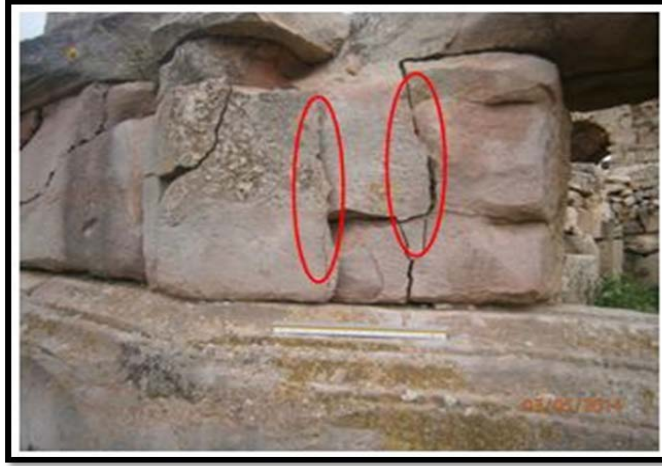
الصورة رقم 15: أحد أشكال الانفصال

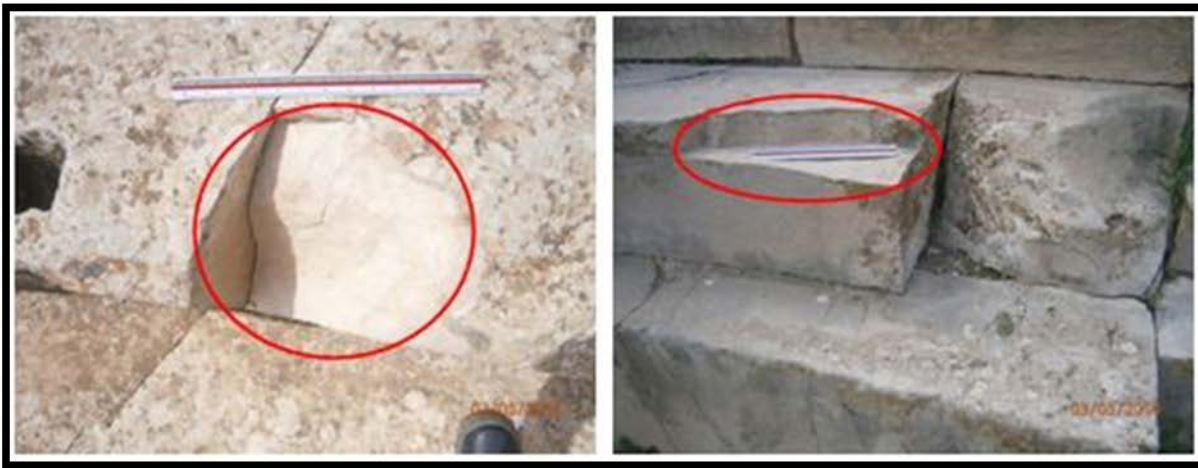
وهي كسور جزئية أو كاملة للحجارة إلى أجزاء مختلفة الأحجام وغير منتظمة الأشكال والأبعاد، ويمكن أن يكون التشظي يشمل أحيانا الكتلة الحجرية بكسور غير مستمرة، وتظهر بجلاء في الأعمدة التي تحمل ثقل زائد<sup>1</sup>

الصورتان رقم 16 و 17 : تشظي الحجاره

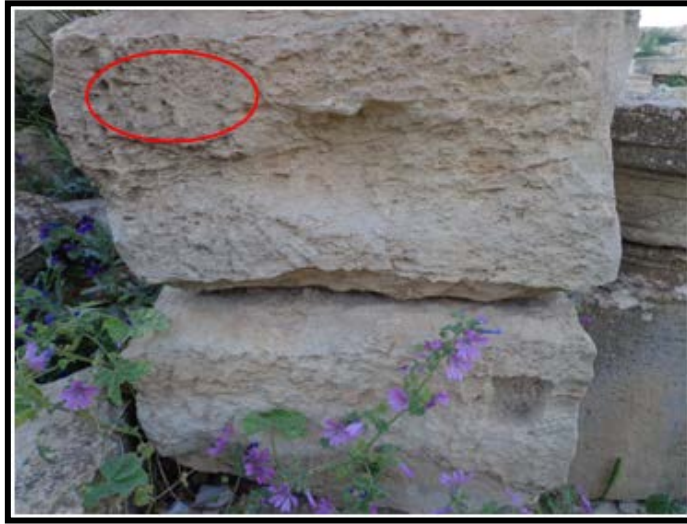
وهو تشكيلات على سطح الحجارة تتمثل في فجوات متعددة الأشكال والأحجام (تقاس بالسنتيمتر وأحيانا بالمليمتر)، وقد يكون هذا التغير مظهر التلف مرتبط بعدة مظاهر أخرى كالنتوءات

الصورة رقم 18: تجاويف بأبعاد وأحجام مختلفة

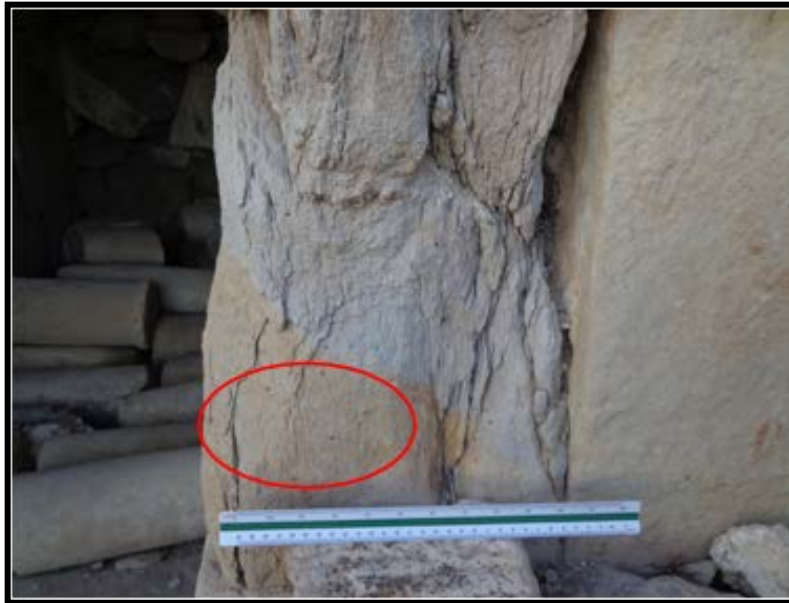
وهي كل التغيرات في لون الحجارة ويمكن أن تكون على سطح الحجارة أو في العمق ويخضع إلى ثلاثة مقاييس اللون، الشدة، التشبع.

الصورة رقم 20: تغير لون الحجارة

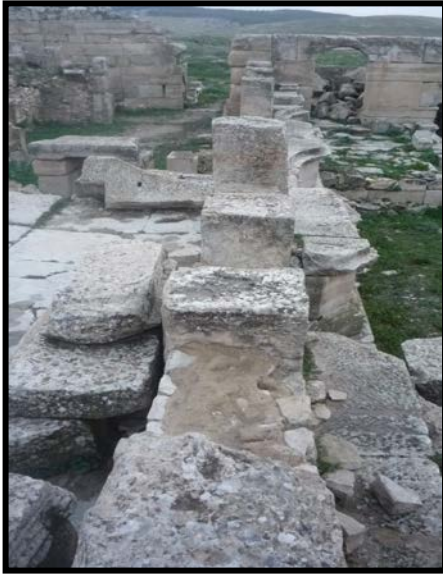
الصورة رقم 22: الجدار الخلفي للمسرح

- **الجدار الخلفي:** كان يبلغ ارتفاع هذا الجدار حوالي 8.85 متر<sup>1</sup> إلا أن لم يبق حالياً إلا مترين إلى ثلاث، بالإضافة إلى فقدان الجدار لمواد بنائه المكونة له (الحجارة، الملاط)، كما كان هذا الجدار بحمل على طول امتداده صف من الأعمدة لم تبق منه إلا بعض القواعد هذا وقد الجدار العارضة الحجرية المكونة من عدة قطع يبلغ عرضها 0.33م لم يبق منها إلا بعض الأجزاء حملت على سطحها اسم المؤسس وثمن الإنجاز، وحسب قزال فإنها تتوسط الأعمدة المقامة فوق الجدار الخلفي للخشبية<sup>2</sup>.

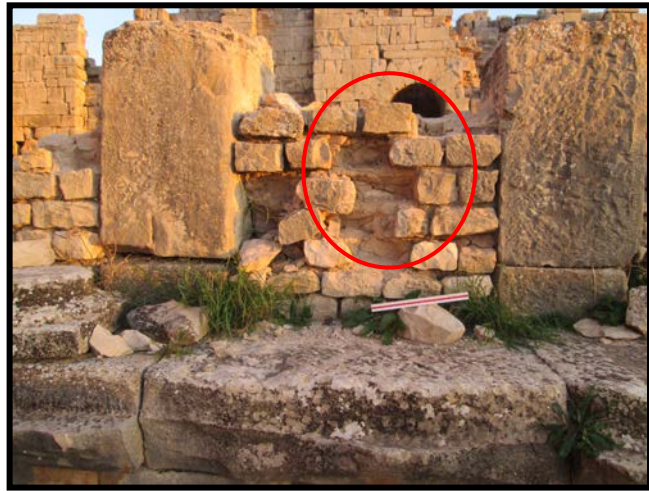
الصورة رقم 21: سقوط الحجارة

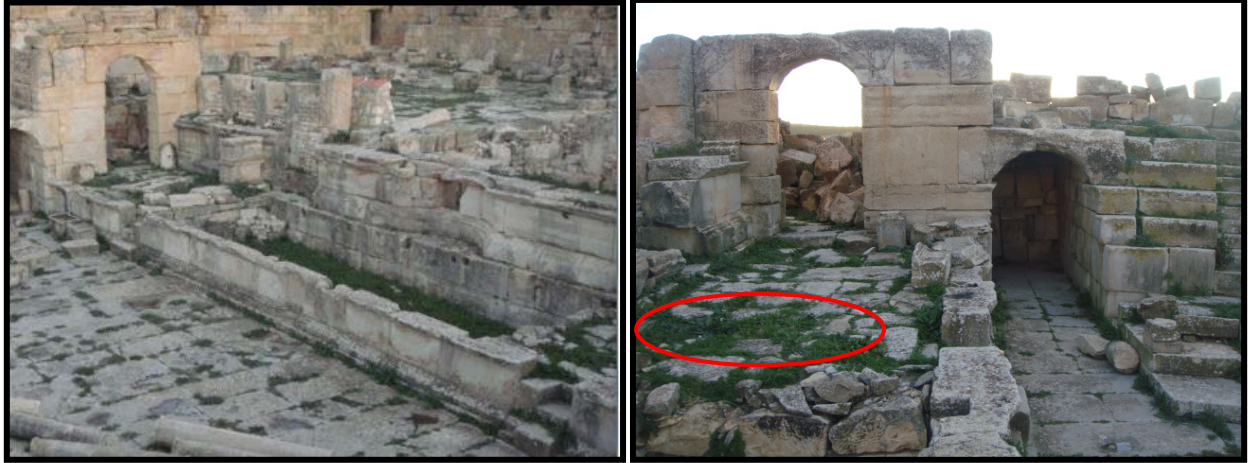
الفراغ الواقع تحت السطح الخشبي، كما نلاحظ تبعثر عدد كبير من الأحجار، القواعد و التيجان على مستوى الخشبية .

الصورتان رقم 23 و 24 : نمو الحشائش على مستوى الخشبية

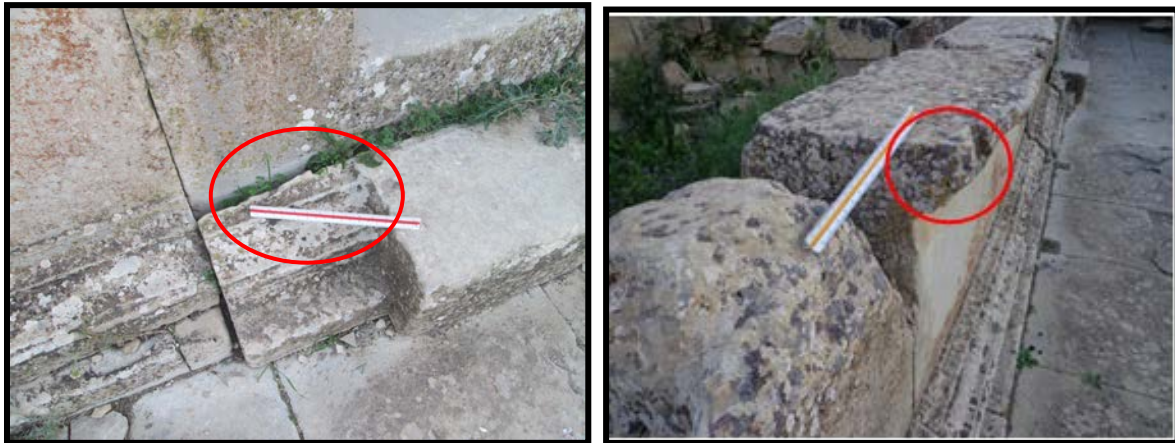
كما نلاحظ بعض مظاهر التلف على مستوى الجدار الأمامي لهذه الخشبية، حيث تأكلت نتوءاته من الجهة العلوية وانفصال بعض نتوءات الجهة السفلية بالإضافة إلى نمو عدد كبير من الأشنات على حجارته وتشقق وانكسار بعض الأحجار .

الصورة رقم 26: انفصال النتوءات السفلية ونمو الأشنات

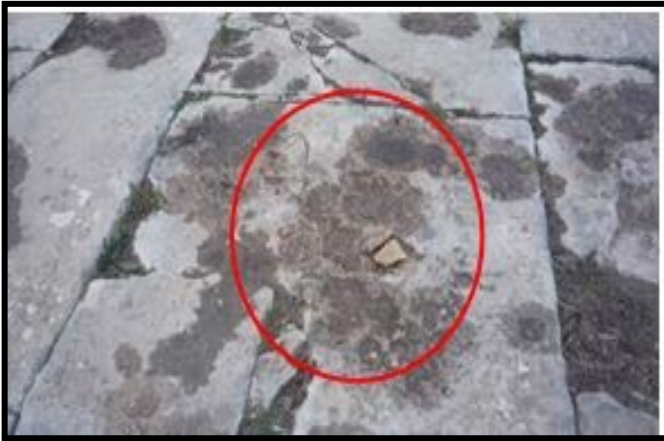
- الأوركسترا: من بين أجزاء المعلم التي حافظت نوعا ما على حالتها مقارنة بالأجزاء الأخرى، إلا أن بعض بلاطاتها المشكلة لها تتواجد في حالة متقدمة من التدهور خاصة بسبب المياه التي تترسب فوقها لتشكل بذلك بقع صغيرة من الماء، كما نلاحظ تشقق وانكسار البعض منها وكذلك نمو الحشائش على مستوى الفراغات الموجودة بين هذه البلاطات.

الصورة رقم 28:ترسب الماء على سطح البلاطات

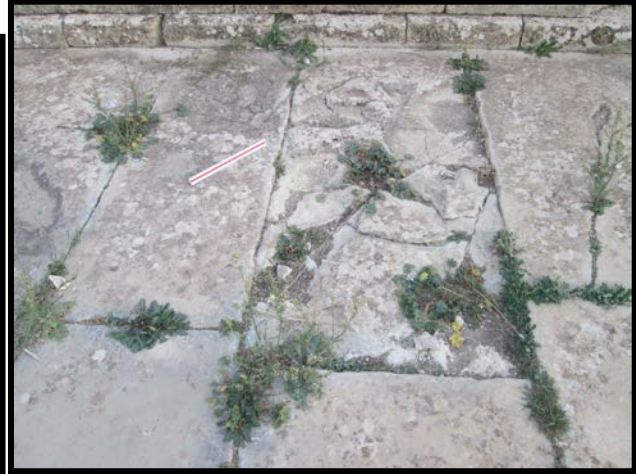
الصورة رقم 27 :تشقق وانكسار بلاطات الأوركسترا

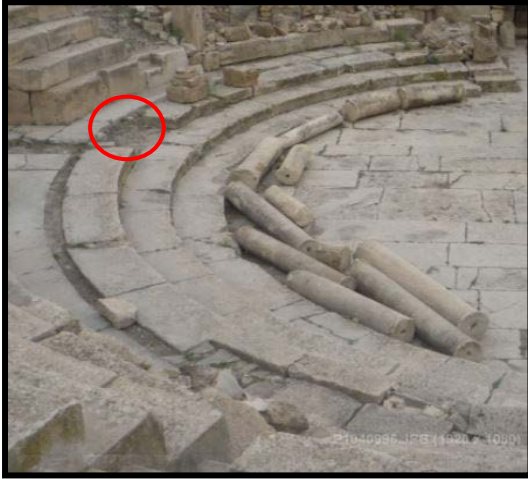
الصورة رقم 30: مدرجات الشخصيات البارزة

- **المدرجات:** كانت المدرجات مكونة من ثمانية صفوف، لم يبق منها إلا ستة وفي بعض الجهات خمسة، فإن حافظت مدرجات الشخصيات البارزة نوعا ما على حالتها رغم تعرضها في بعض الأماكن إلى التدهور الذي يظهر في زوالها وكذا تعرضها للانكسار والتشقق ونمو الحشائش ، لم يبق من مدرجات عامة الناس من الجهة الشرقية إلا الصفيين الأخيرين من الجهة العلوية كما تظهر مختلف مظاهر التلف المتمثلة في الانكسارات، التشققات، الانفصالات تاركة بينها فراغات تقاس بالسنتمترات، كما لم يبق من السلالم الأربعة المخصصة لتتقل المتفرجين إلا التي من الجهة الغربية التي هي بدورها منفصلة في بعض الجهات عن المدرجات، وفي الأخير نشير إلا أن الحاجز الفاصل بين هذين النوعين من المدرجات لم يبق منه إلا آثار الشق الذي أقيم فيه.

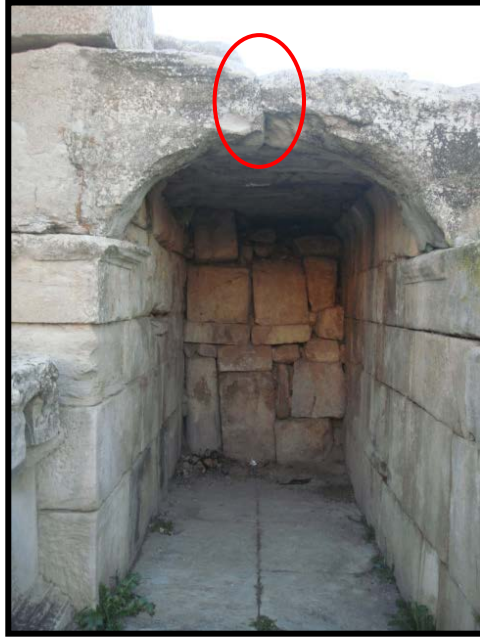
على أرضية رواق المدخل الشرقي، كما تعرضت النتوءات المشكلة لساكفي المدخلين إلى التآكل والانكسار .

الصورة رقم 34: المدخل الغربي

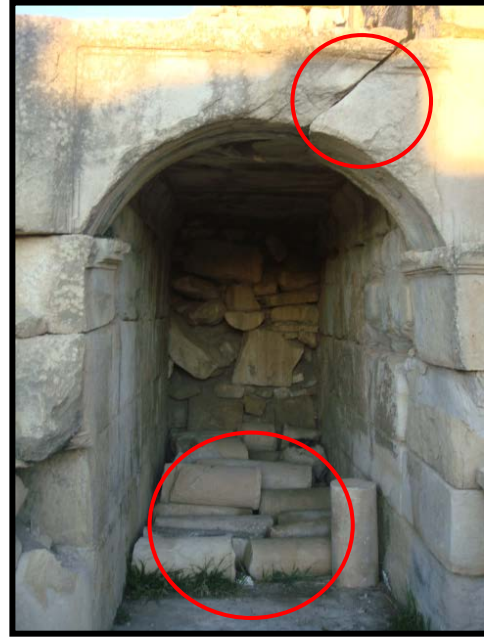
الصورة رقم 33: المدخل الشرقي

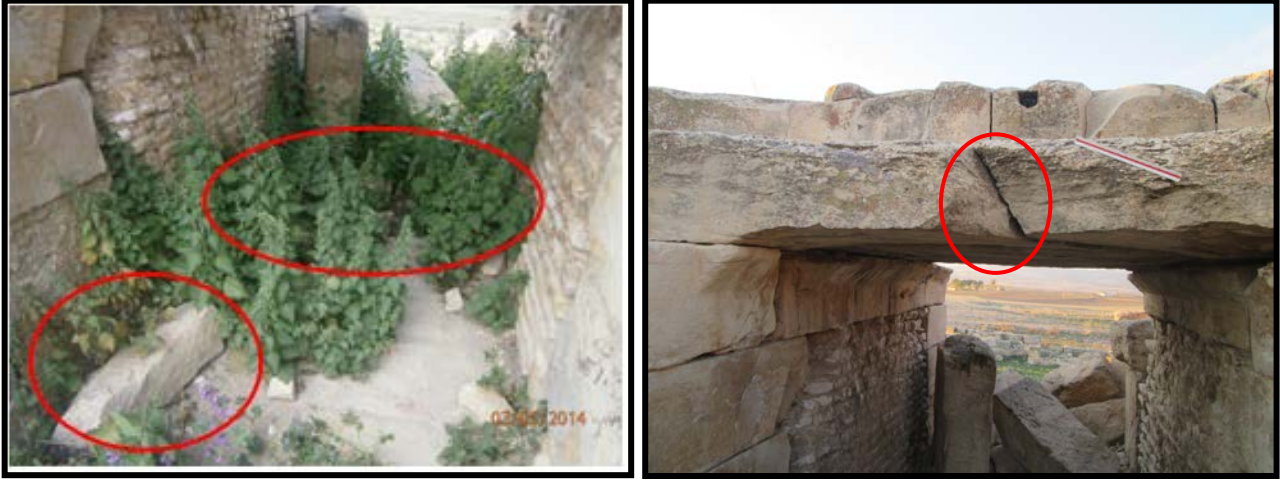
لا يختلف المدخل المركزي من حالة الحفظ عن المدخلين الجانبيين، فنلاحظ نمو حشائش كبيرة على جانبيه وتراكم عدد كبير من الأحجار المكونة للمدرجات والسور النصف الدائري التي تساقطت بمرور الزمن، كما نلاحظ تشققات وانكسارات على مستوى الحجارة المكونة له، خاصة الساكف العلوي لبابه حيث تعرضت البلاطة الحجرية الحاملة له للانكسار والتآكل، كما تساقطت أحجار سوري الرواق، وتفتت الملاط المكون له.

الصورة رقم 36: نمو الحشائش وسقوط الأحجار

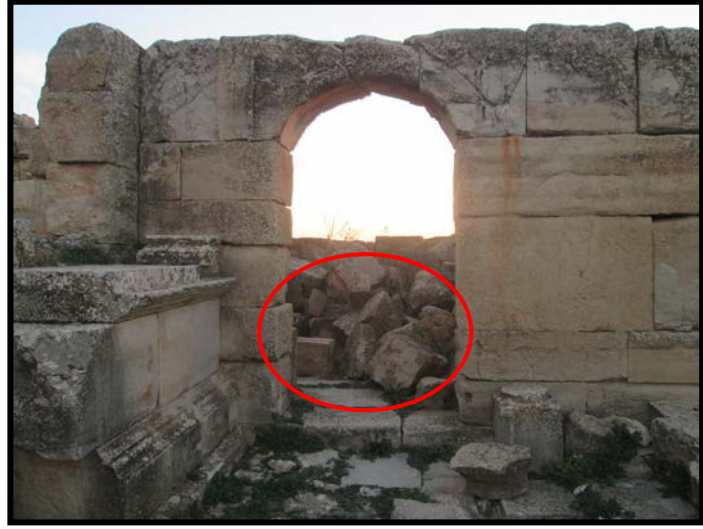
تتواجد الغرفتان الجانبيتان للخشبة في حالة متقدمة من التدهور، إن حافظت نوعا ما على أرضياتها المبلطة، لم يبق من جدرانها المبنية بالحجارة الكبيرة المصقولة إلا الجزء القليل حيث تساقط عدد كبير منها خاصة الغرفة الغربية أين نلاحظ تبعثر كمية كبيرة من الحجارة وكذا مختلف العناصر المعمارية المتمثلة خاصة في القواعد، الجذوع والتيجان على أرضيتها، إضافة إلى الانكسارات والانشقاقات ونمو الحشائش، كذا لم يبق أي أثر للطنف المزينة بالنتوءات المقولبة المنجز فوق ساكف الباب، وكذا الحال بالنسبة للغرفة الشرقية تساقطت بعض الأحجار المكونة لجدارها المبعثرة على أرضيتها إضافة إلى التشققات والانكسارات التي تعرضت لها الحجارة، غير أن باب هذه الغرفة حافظ نوعا ما على الطنف المزينة بالنتوءات المقولبة، إلا أنها تعرضت للتآكل، الانكسار والانفصال تاركا فراغات بين الحجارة.

الصورة رقم 37: الغرفة الغربية

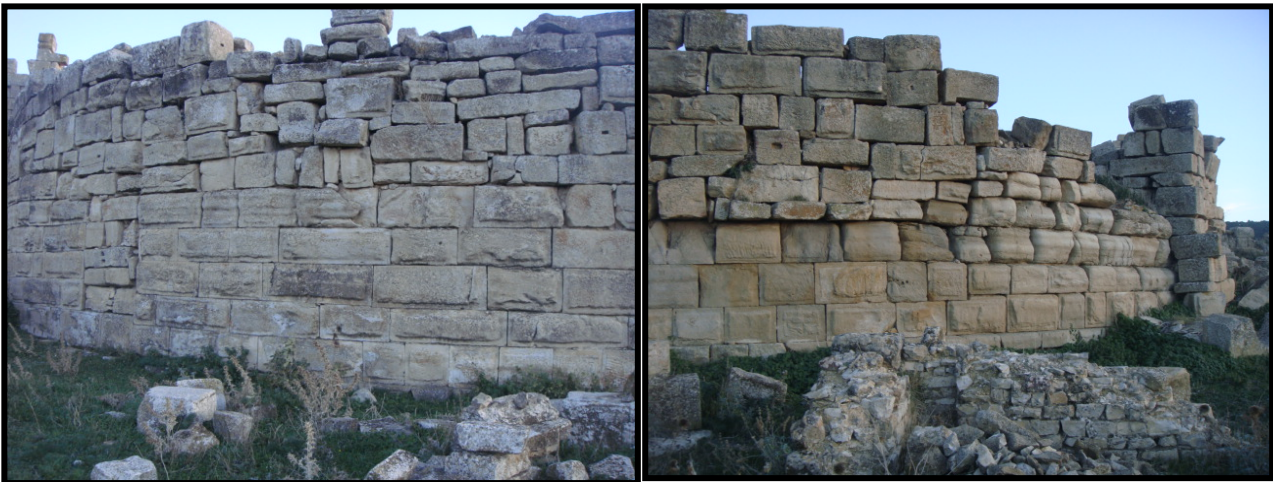
أسندت المدرجات إلى جدار نصف دائري يبلغ سمكه 0.70 م، حافظت صفوفه الستة الأولى على التناظر (Symétrie)، إلا أن وضع البيزنطيين لسورهم المشكل للواجهة الشمالية لحصنهم باستعمال مختلف الأحجار والعناصر المعمارية جعله شديد الميلولة وكذلك عدم الترابط بين الحجارة ما ترك فراغات بينها بسبب عدم استعمال الملاط، مما جعله معرض للانهييار والسقوط كلياً .

الصورتان رقم 39 و 40: السور النصف الدائري للمسرح

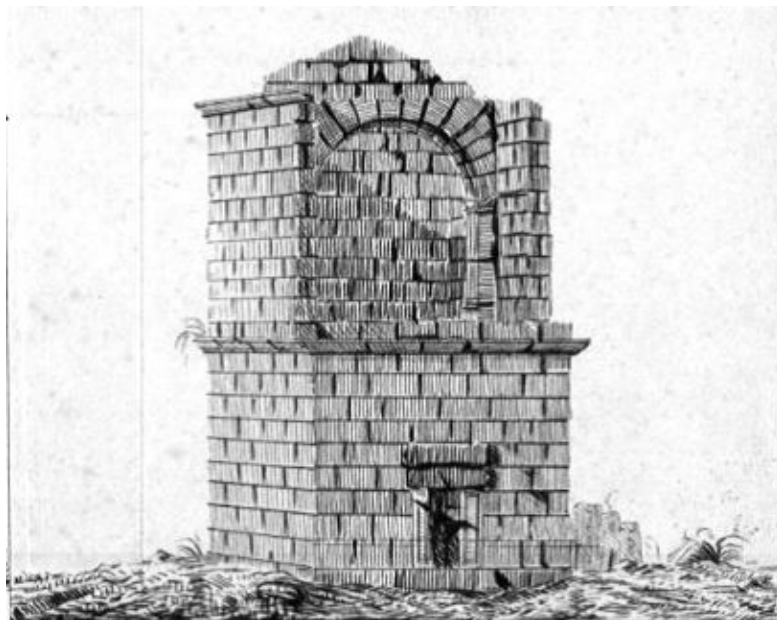
شكل رقم 03: ما يظهر في الموقع قبل الحفريات (عن Chabassiere).

وفي سنة 1866 نشر chabassiere مخططات القلعة البيزنطية والضريح الروماني واقواس الحمامات (أنظر الشكل رقم 01). كما درس بعض الباحثين اهم النقوش التي عثر عليها في تلك الفترة منهم: Renier و Villefosse ، سنة 1873 ، Godard سنة 1875. و Masqueray سنة 1877 وأخيرا Toussaint سنة 1896.
