تقييم مشاريع الترميم بالجزائر (برج تامنفوست و برج موسى) Evaluation of restoration projects in Algeria (tamenfoust tower and moussa tower)

رقية عبد الصمد^{*1}

¹ معهد الآثار جامعة الجزائر 2 ، rekia.abdessemed@univ-alger2.dz

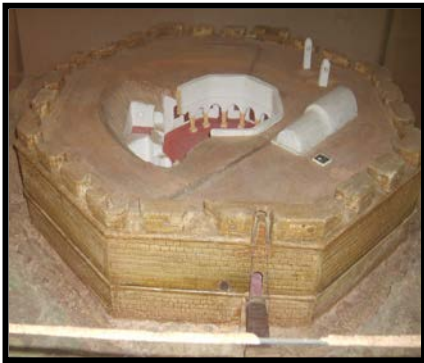
- استعملت الحجارة المصقولة المجلوبة من المدينة الرومانية "روسقونيا"³، بناء الجدران و الفتحات المدفعية و كذا المزاعل، اعتمد أسلوب البناء على تقنية النظام الكبير و يتم الربط بينها بمادة الملاط .

صورة 01 مجسم برج تامنفوست
عن الباحثة

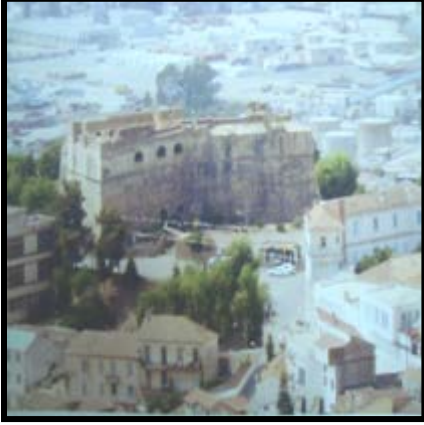
صورة 02 برج موسى
عن الباحثة

-استعمل لبناء البرج الأجر المصقول وقد كان المادة الاساسية في بناء الجدران والفتحات المدفعية و كذا المزاعل، اعتمد اسلوب البناء على تقنية البناء بصوف من الاجر يتم الربط بينها بمادة الملاط كذلك نجد التقنية السنبلية إلا أننا نلاحظ وجود حجارة كبيرة مصقولة في زوايا جدرانه ⁶ حيث تمتوظيف الحجر كعنصر إنشائي إيجابي يحمل قيمة تشكيلية و يقصد بها وظيفة إنشائية تنقل أحمال المبنى ⁷

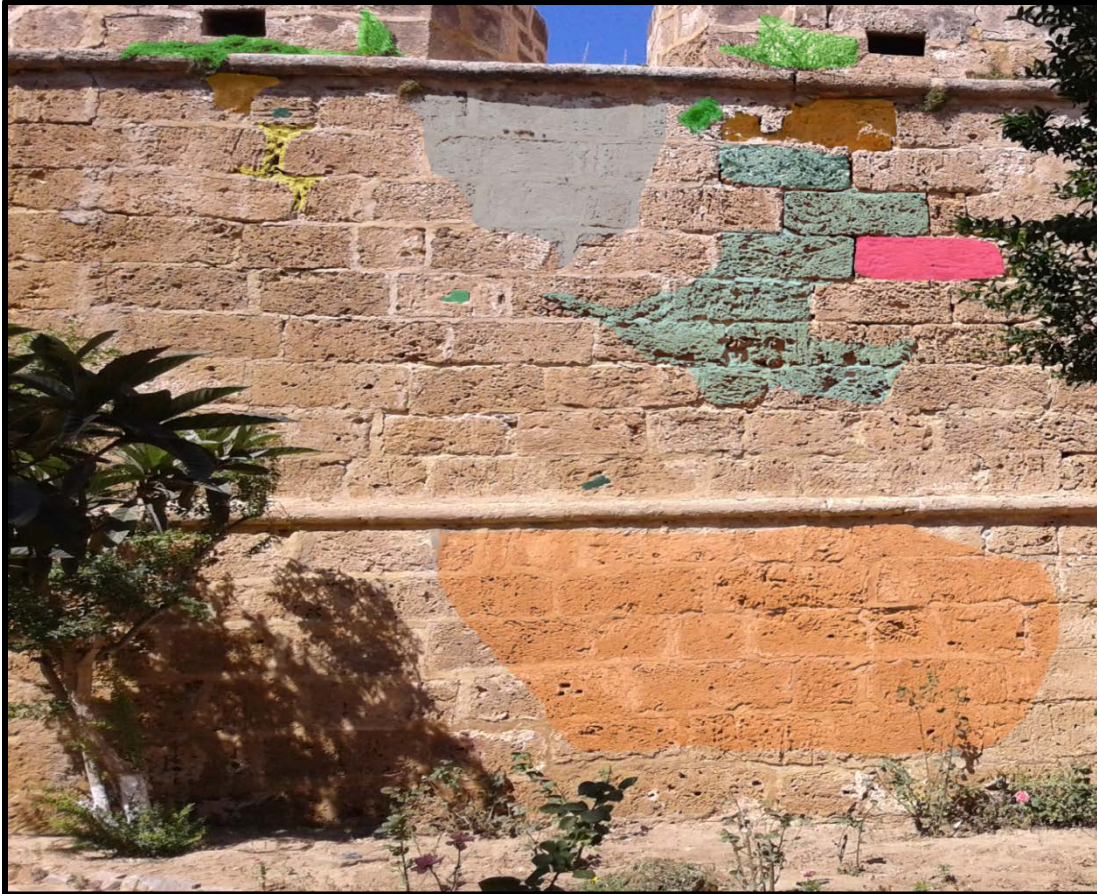
ان التغييرات التي تطرا على الحجر لها العديد من الأسباب المحتملة ، الا ان الظروف البيئية قد تكون في المقال الاول⁹ ، كما ان الاختلاف في الكثافة نتيجة للتغيرات في الهيكل و المواد يظهر بدرجات متفاوتة من الشدة في مساحات مختلفة من الجدار. و هذا ما يمكن ملاحظته في جدران البرجين حيث نجد نفس الجدار و في نفس المساحة تقريبا عدد من درجات التلف في الوقت الذي نجد مساحات غير معرضة للتلف.

- إن ما تسببه عوامل التلف من أضرار لبرج تامنفوست أدت إلى إحداث عدة مظاهر تسببت في اتلاف الشكل العام للواجهات الخارجية صورة 03مظاهر التلف في الجدار الواحد لبرج تامنفوست

نباتات	انقسام	طفح ملحي	التنقر
تجوف سنخي	تفتت و فقدان المادة	تفكك

صورة 03 مظاهر التلف في جدار برج تامنفوست
عن الباحثة
248

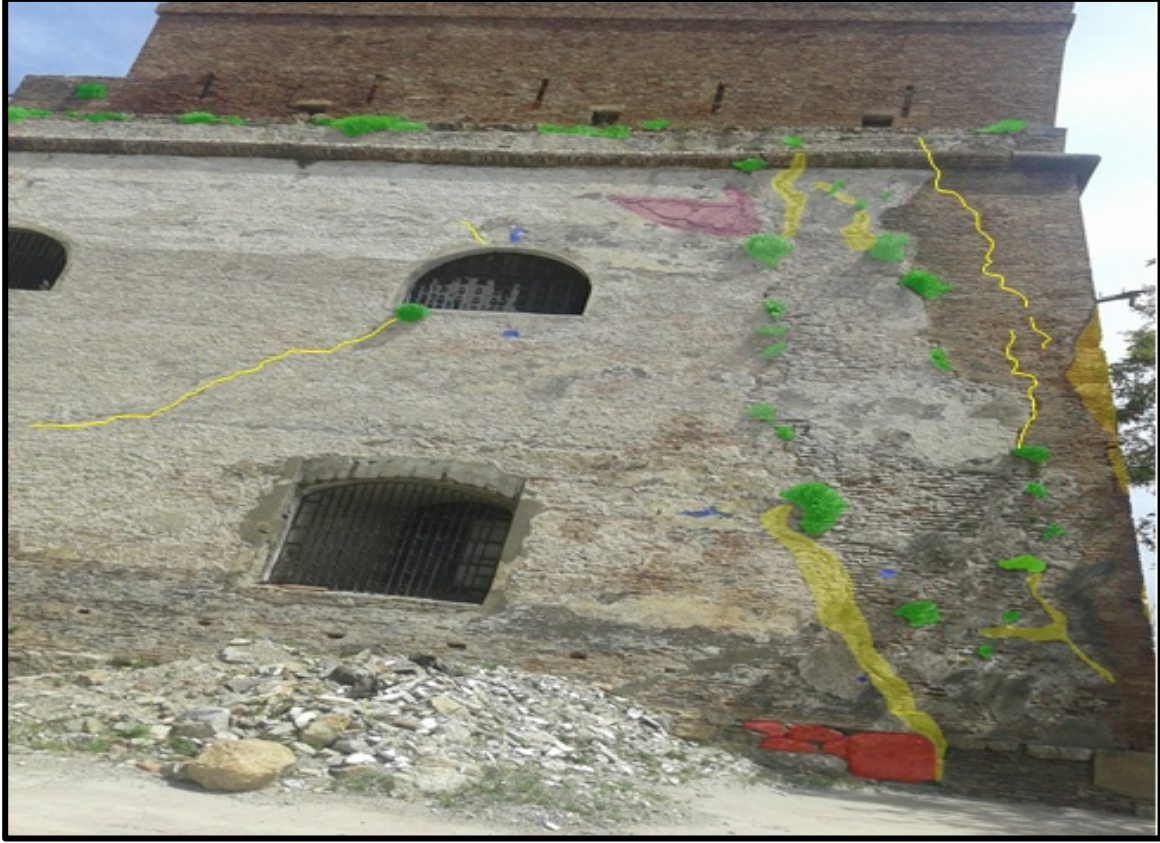
- بالرغم من ان برج موسى لا يزال شامخا الا ان عوامل تلفه ادت الى اضرار كبيرة في هيكله بناء البرج و هذا يبدو واضحا من خلال الشقوق الداخلية و الخارجية للجدران و تشوهات واجهاته. صورة 04 مظاهر التلف على جدار

شقوق و تصدعات
انفصال المحيطي
تجاويف
نباتات
فقدان جزء من الاجر و ملاط البناء
تكسر نتيجة التوضع

صورة 04 مظاهر التلف في جدار برج موسى
عن الباحثة

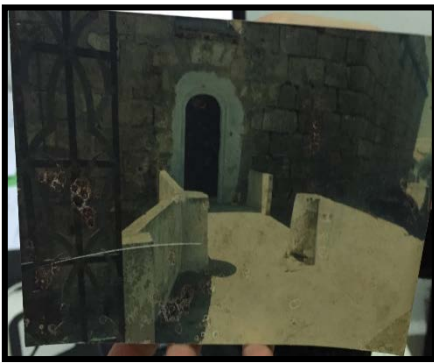
صورة 03 ترميم الجسر بالاسمنت
أرشيف مكتب الدراسات اكلي احمد

قام به الفرنسيون الا اننا لا نملك ادنى معلومة على نوع التدخل الذي قاموا به سوى اعادة الجسر الخشبي الذي اصبح غير متحرك مع المحافظة على الشكل الاصيلي . صورة 03 ترميم الجسر بالاسمنت

- انعكست التدخلات سلبا على قيمة البرج و مظهره الخارجي لاستعمال مواد غير ملائمة كالترميم بالاسمنت في الجسر الخشبي و بعض الاجزاء و كذا الملاط مما ادى الى تشوه مظهره الخارجي .

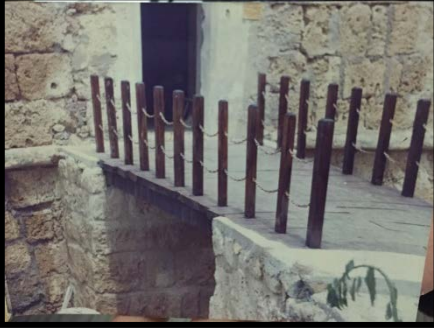
صورة 04 الشكل النهائي للجسر الخشبي
1994
أرشيف مكتب الدراسات اكلبي احمد

تم تجديد الجسر بنفس التقنية الفرنسية حيث تم وضع خرسانة من الاسمنت و اعمدة من الحديد و الخشب على ان يكون الجسر ثابت كما تم ترميم

الجدران الحاملة للجسر بجلب الحجارة من المدينة القديمة رسقونيا. صورة 04 الشكل النهائي للجسر الخشبي 1994

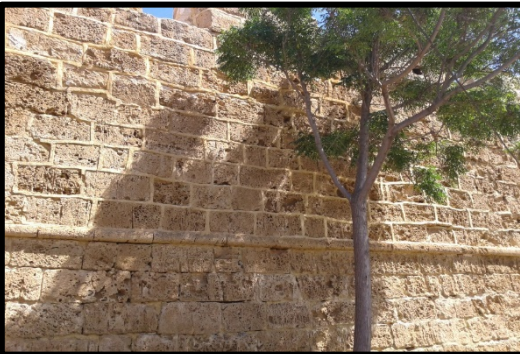
أجريت تدخلات على البرج خاصة بعد الزلزال 2003 فقد اعيد ترميمه بمجموعة من الحجارة الاصلية منها و الاصطناعية و ملاط كانا قريبين في التشابه عند النظر الى جدار المبنى الاصلى حيث ان معظم الحجارة المرممة كانت في الجزء العلوي للبرج¹⁰ . صورة 05 الواجهة الجنوبية بعد الترميم

صورة 05 الواجهة الجنوبية بعد الترميم
أرشيف مكتب الدراسات اكلبي احمد

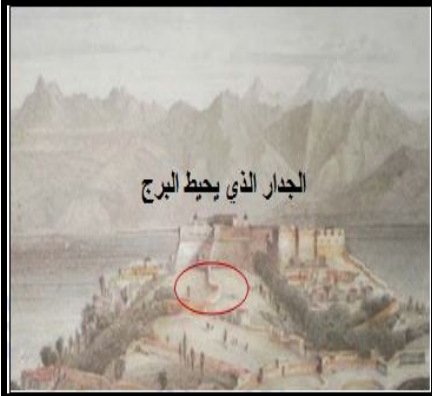
- كانت الساحة واسعة تشمل ما يقرب كامل مساحة البرج، كانت محاطة من الجانبين الجنوبي والشرقي والغربي بجدار سمكه 40 سم و ارتفاعه 150 سم شكل 04¹³ على سطحه بالكامل، تم ثقب المنصة بستة فتحات. صورة 06 برج موسى و جدار الاسبان

صورة 06 برج موسى و الجدار الاسبان
Centre culturel algérien

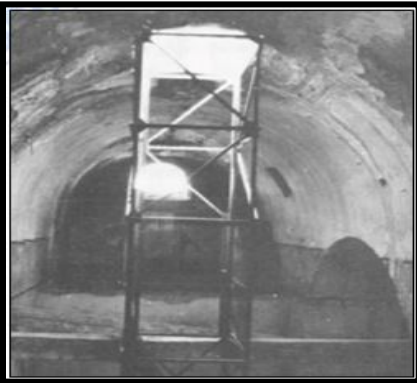
تمت الإصلاحات على الباب الأمامي، والجزء الجنوبي من الواجهة وبعض المداخل، في حين كان التدعيم داخل البرج، أما إعادة التطوير فقد تضمنت تقسيم الارتفاع الكبير للغرفة الكبرى أفقيا في المنتصف لتشكيل الطابق الأرضي الذي يضم مخزن السوائل اما الطابق الأول فخصص لتخزين الطحين، تم الربط بينها عن طريق آلة الرفع (مصعد)، صورة 07 صورة توضح الارضية و المصعد .

صورة 07 المصعد و الارضية
Robert Herrmane

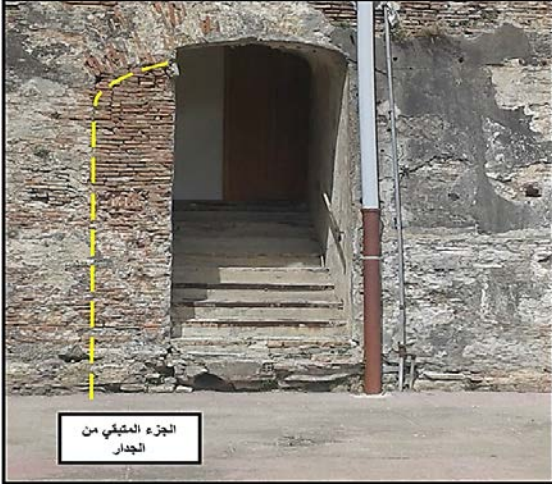
و في عام 1989 و بعد بعض أعمال إعادة التأهيل، أعيد البرج إلى المدينة ، و استخدم كمتحف. أما أعمال إعادة التأهيل فقد أثرت على التصنيف المعماري للبرج دون التقييد بمعايير العرض المتحفية الدولية¹⁷ ، حاليا لا يزال استخدامه كمتحف. احتفظ الشكل الأصلي للبناء الاسباني، مع جدران سميكة ، و مع ذلك اختفت بعض التطورات التي تمت في الحقبة الفرنسية كالأرضية التي تقسم ارتفاع الغرفة الكبيرة إلى قسمين. اما في عام 2009 شرع في ترميم برج موسى من قبل مديرية الثقافة لمدينة بجاية. بعد إزالة الأعشاب الضارة، و القيام بأعمال التجصيص و التمشيط كما فتحت بعض مرافق البرج كالباب الخارجي للبرج الذي دل على وجود سلالم غير ان فتحة الباب لم تكن مكتملة ، الا انه و أخيرا يستعيد المعلم أصالته . صورة 08 الجدران قبل و بعد الكشط و الصورة 09 هدم الجدار و ظهور السلالم المؤدية لداخل البرج¹⁸ .

الجزء المتبقي من
الجدار

صورة 09 هدم الجدار و ظهور السلالم
عن الباحثة

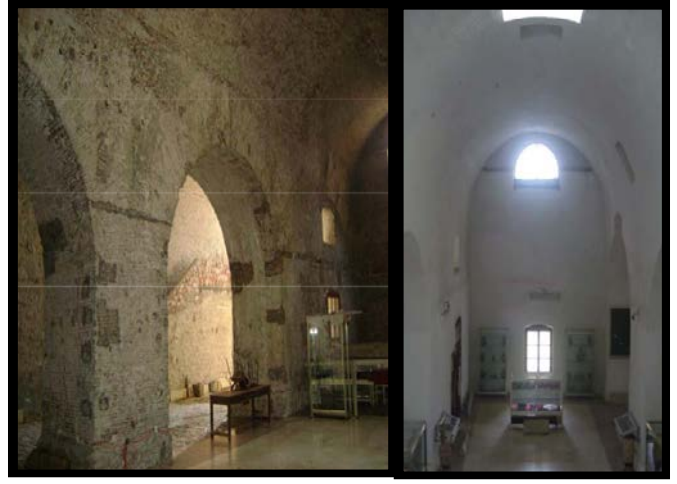
صورة 08 الجدران الداخلية للبرج قبل و بعد التنقيب 1980
Robert Hermane
