المعالم الأثرية لمازونة بمنطقة غليزان - دراسة لحالة الحفظ والتسيير -

Archeological features of Mazona in the region of Ghelizan - A study of the conservation and management

3- الدراسة التقييمية لحالة الحفظ والتسيير للمعالم الأثرية بمنطقة مازونة :

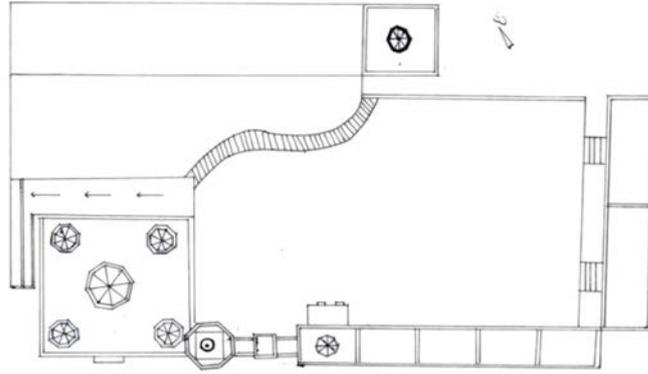
المخطط رقم 01: مدرسة مازونة

حالة الحفظ : يبدو هذا المعلم من خلال الزيارة الميدانية في حالة جيدة وذلك راجع إلى الاهتمام الواسع بهذا القطب

الديني من طرف القائمين عليه أجريت لها عدة ترميمات في الفترة الاستعمارية.

تقع المدرسة فوق مرتفع، مما أكسبها موقعا استراتيجيا هاما، بنيت بنمط إسلامي يظهر على الأجزاء المكونة للمبنى، تتصل بمسجد يفصلها عنه درج مبلط بالزليج الحديث يؤدي إلى باب وهو المدخل الرئيسي للمدرسة صمم على شكل عقد دائري اشتمل على زخارف هندسية، (أنظر المخطط رقم 01)، يفضي هذا المدخل إلى صحن أو فناء كبير مستطيل الشكل به حوض دائري الشكل تحيط به أربعة (4) غرف وقاعتين للتدريس يبلغ طول الواحدة، منها (6,5م وعرض 3م) تميزت مدرسة مازونة بتعدد قبابها التي بلغت ثلاث قباب، وقد صممت كل قبة بثمان رؤوس على شكل أقواس وأنصاف دوائر، أما عن مواد البناء والزخرفة فنظرا لأعمال الترميم التي أجريت على المدرسة، اعتمدنا في إبراز مواد البناء التي استعملت في بنائها على ملاحظتنا فقد استعمل الأجر المنتظم الشكل ويظهر ذلك على الجدران ولكن ما يتضح جليا هو استعمال مواد البناء الحديثة من اسمنت التي طغت على الشكل العام للمعلم، أما من الناحية الزخرفية يبدو أن مصمم المدرسة اهتم نوعا ما بالجانب الزخرفي الذي يظهر من خلال تصاميم القباب وكذلك الأقواس التي صممت بها مداخل الغرف أما من ناحية التبليط فلا يظهر عليها أي تفاصيل فجدرانها غطت بالزليج الحديث.

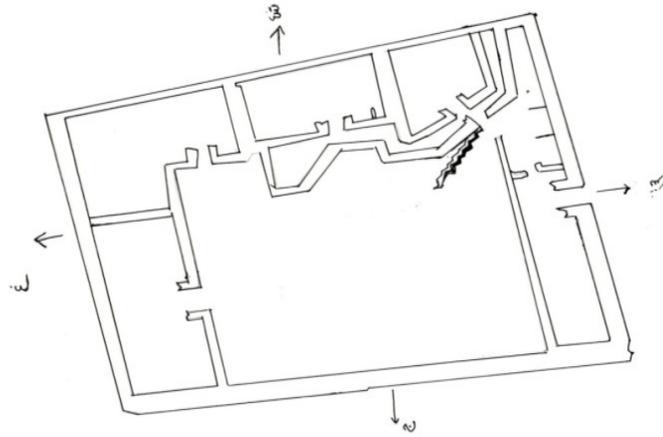
المخطط رقم 02 : منزل بشفوق

حالة الحفظ : متوسطة، شهد بعض الترميمات من طرف المالك ، وهو ترميم عشوائي.

يقع بحي أبو ماتع، وهو مسكن متوسط الحجم، يظهر ككتلة مربعة مساحتها 340م²، واجهته الأمامية بها مدخل بباب خشبي، بسيط في مظهره الخارجي يتكون من طابقين، الطابق الأول به أربعة غرف وأربعة أبواب وثلاثة نوافذ وسقيفة وحوش مكشوف، الباب الرئيسي نلج من خلاله إلى سقيفة تؤدي مباشرة إلى غرفة الاستقبال بجانبها المطبخ، أما الطابق الثاني به أربعة غرف وأربعة أبواب وثلاث نوافذ، (أنظر المخطط رقم 02) خال من أي أنواع الزخرفة أو فتحات كبيرة، مادة التسقيف من خشب العرعار والصنوبر والقصب المحزوم بإحكام بأشرطة من الدوم، أرضية الغرف مصمطة غير مبلطة، المزل خال من أنواع الزخرفة تعرض لبعض الترميمات من طرف مالكة، وهي إصلاحات اضطرارية عشوائية.

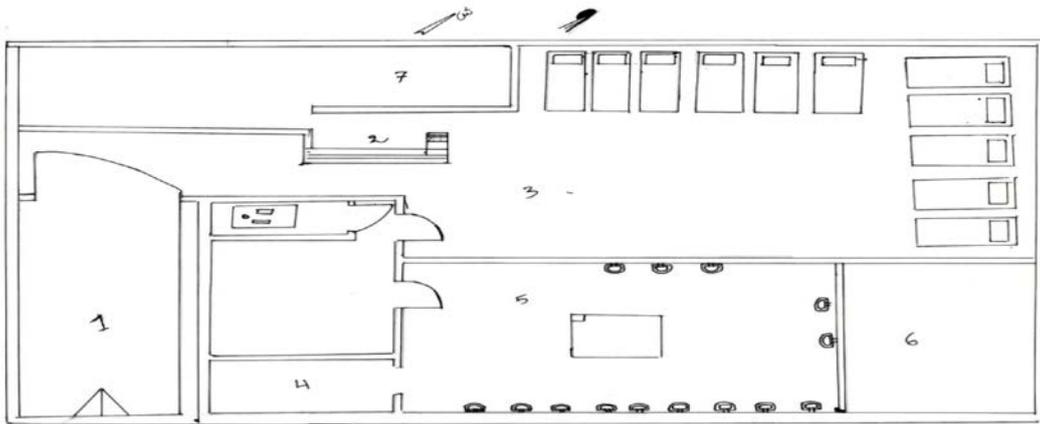
المخطط رقم 04: حمام البركة

يقع في الجهة الجنوبية للمدينة، الحمام مربع الشكل ذو سقف عال ، تغطيه قبة مئمنة بها عيون زجاجية استعملت للإضاءة مع وجود كوة مربعة الشكل وثلاث مداخن مخصصة للدخان وتهويتين، المدخل الرئيسي للحمام عرضه (1.10) متر يؤدي إلى مدخل ثاني يبلغ عرضه (1.05) متر، نفضي من خلاله إلى غرفة الاستراحة التي تقدر مساحتها بـ (3x37) متر، ينقسم الحمام إلى قسمين القسم الأول يتمثل في القاعة الدافئة التي تتصل بباب المدخل يؤدي إلى حجرة صغيرة بها دكة أو سدة تصادف المستحمين مباشرة بعد خروجهم من الغرفة الساخنة، أما القاعة الباردة فهي مربعة الشكل تقريبا وهي القاعة الأكثر اتساعا ولذلك تعتبر المنتفوس للمستحمين بها قبة مع وجود مسطبات للاستراحة أما القسم الثاني يتمثل في الغرفة الحارة و الفرن مقاسات الغرفة الساخنة هي (5x5)م (أنظر المخطط رقم 04) بها أحواض رخامية صغيرة لكل حوض أسبلتين واحدة للماء الساخن والأخرى للبارد، أما عن الفرن يقع في الجزء الجنوبي مستقل عن القاعات وله مدخل خاص، يزود بالحطب تنزل إليه عن طريق سلم نازل به ثلاث درجات لتصل إلى وجود الموقد الذي يعلوه القدر الخاص بالماء ويتم بعد ذلك تزويد القاعة الساخنة ببخار الحرارة عبر قنوات نحاسية تمتد تحت أرضية الحمام لتتقاطع تحت الحجرة المربعة الواقعة وسط الغرفة الحارة المربعة الشكل ويسمونها السرة المبلطة ببلاطات حديثة. أما عن مواد البناء و الزخرفة استعملت فيه مواد بسيطة من الحجر، والآجر، رمم من طرف صاحب الحمام وأيضا الفرنسيون إبان الاحتلال ، الحمام قليل الزينة تظهر عليه زخارف قليلة نباتية وأخرى هندسية في بلاطات الأرضية لقاعة الاستراحة ، إضافة إلى تلك العقود.

1- المدخل الرئيسي، 2- الاستقبال، 3- قاعة الاستراحة، 4- الغرفة الباردة، 5- الغرفة الساخنة، 6- الفرن، 7- المخزن.
