جامعة الجزائر 2

أطروحة لنيل شهادة الدكتوراه ل. م. د في علم الآثار
تخصص صيانة وترميم الممتلكات الثقافية

الملاطات المستخدمة في صيانة وترميم الفسيفساء
دراسة تحليلية وتقنية

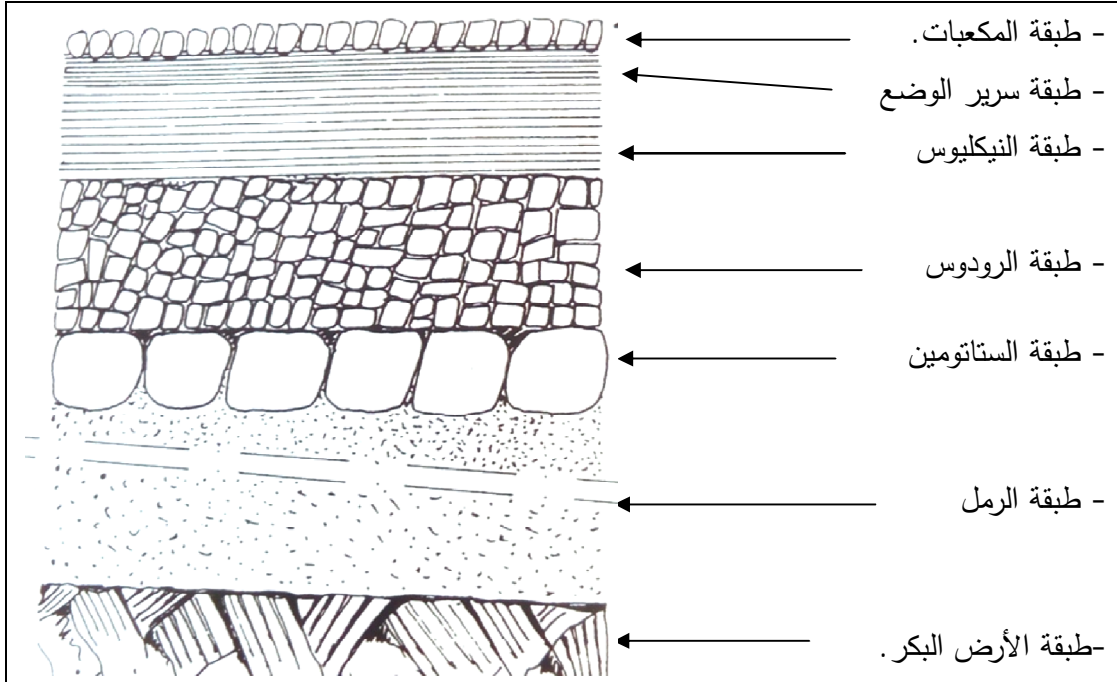
المخطط رقم 01: طبقات الفسيفساء الأرضية عند اليونانيين. عن (بتصرف):
Giovanna Galli, *La Mosaïque*, op.cit. p.62.

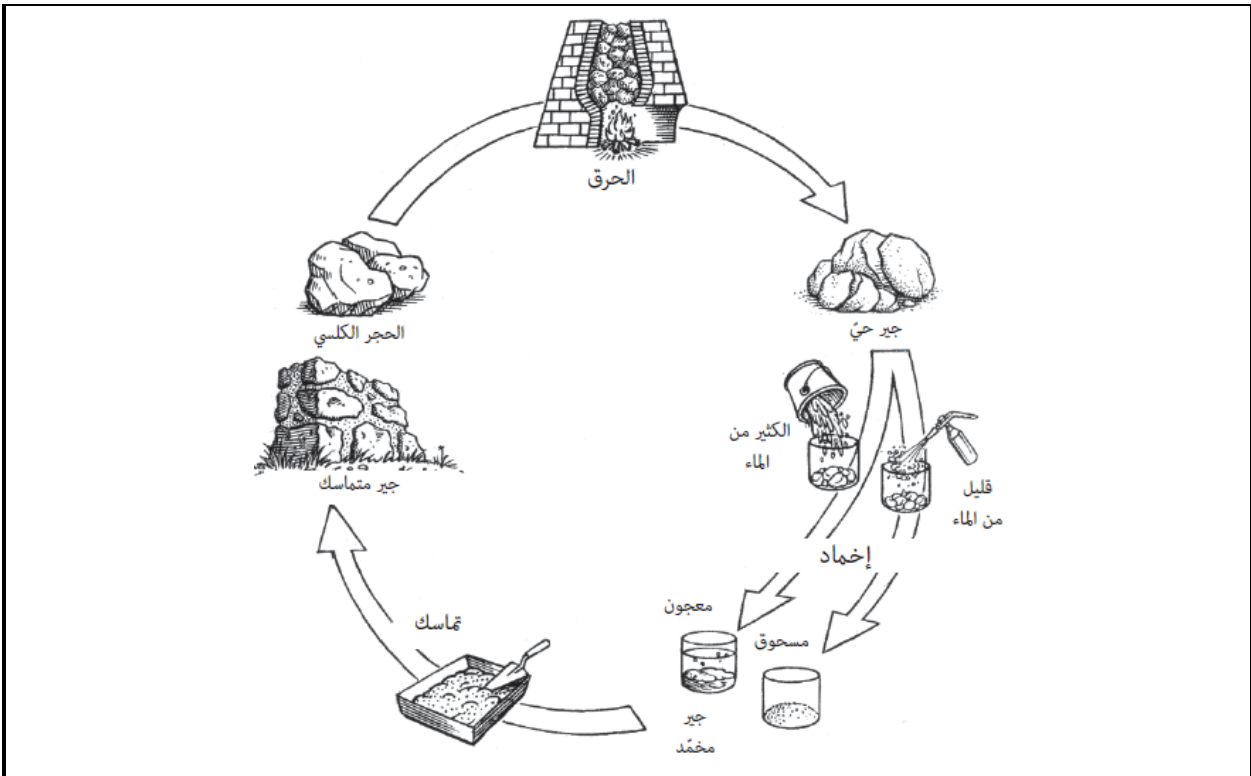
الشكل رقم 01: دورة الجير. عن: ليفيا (أ)، وآخرون، تدريب الفنيين على صيانة الفسيفساء في موقعها الأصلي، ترجمة: عدنان الوحيشي، معهد جيتي للترميم والمعهد الوطني للتراث، تونس، 2013، ص. 94.

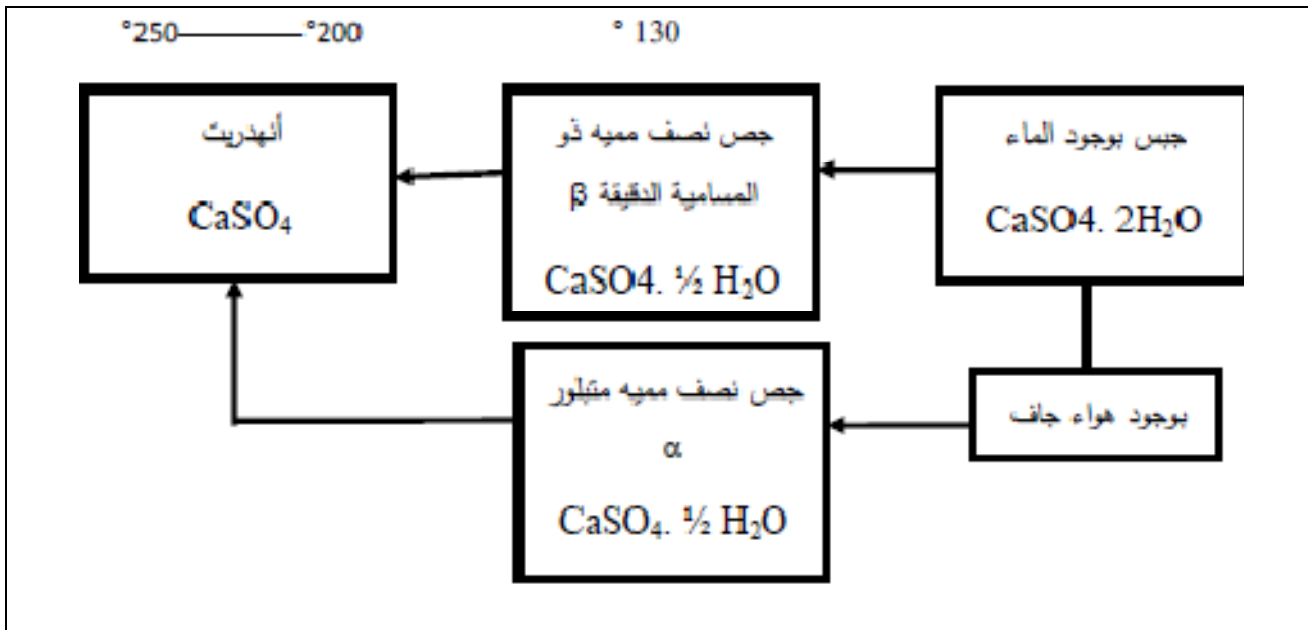
الشكل رقم 02 : أنواع الجص. عن (بتصرف): بوعروة (ن)، المرجع السابق، ص. 17

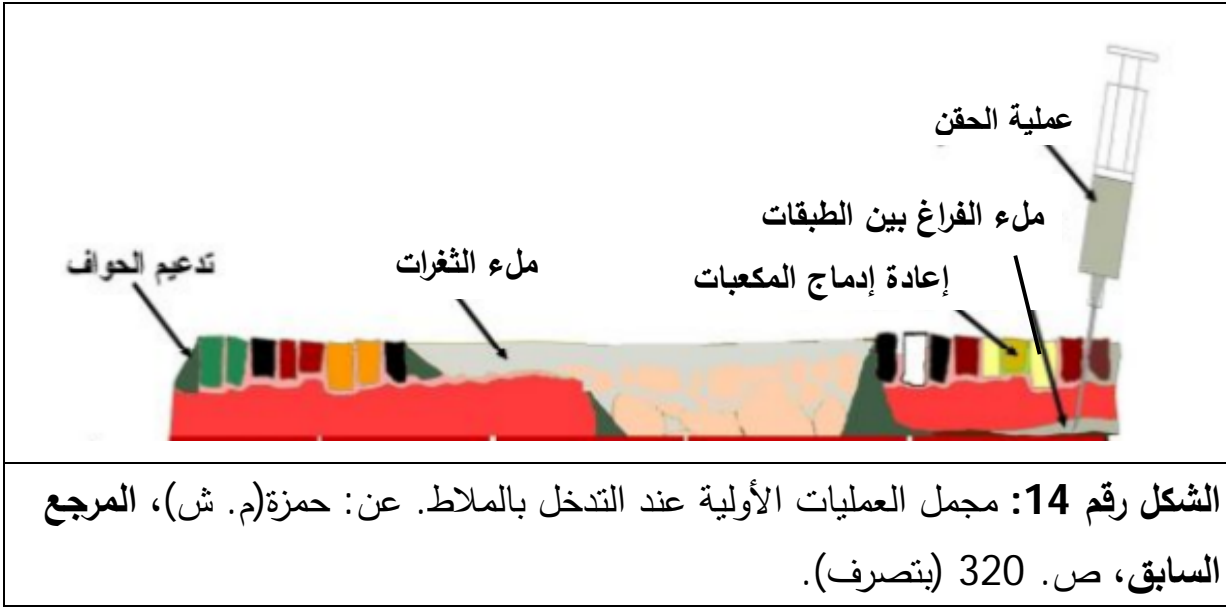
الشكل رقم 14: مجمل العمليات الأولية عند التدخل بالملاط. عن: حمزة (م. ش)، المرجع السابق، ص. 320 (بتصرف).

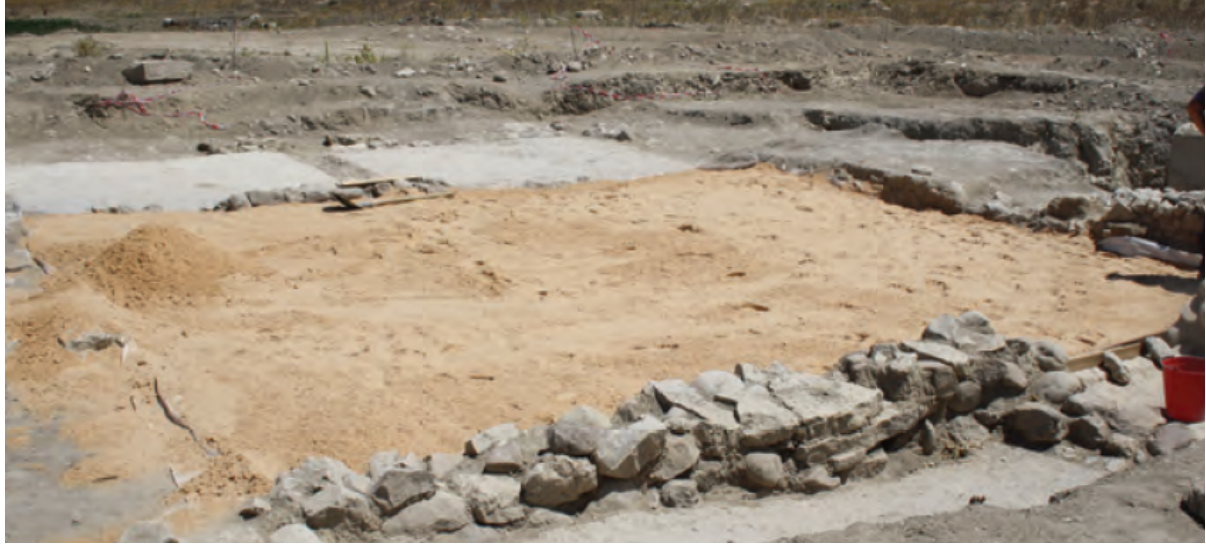
الصورة رقم 22: عملية دفن الفسيفساء بالرمل والحصى. عن:

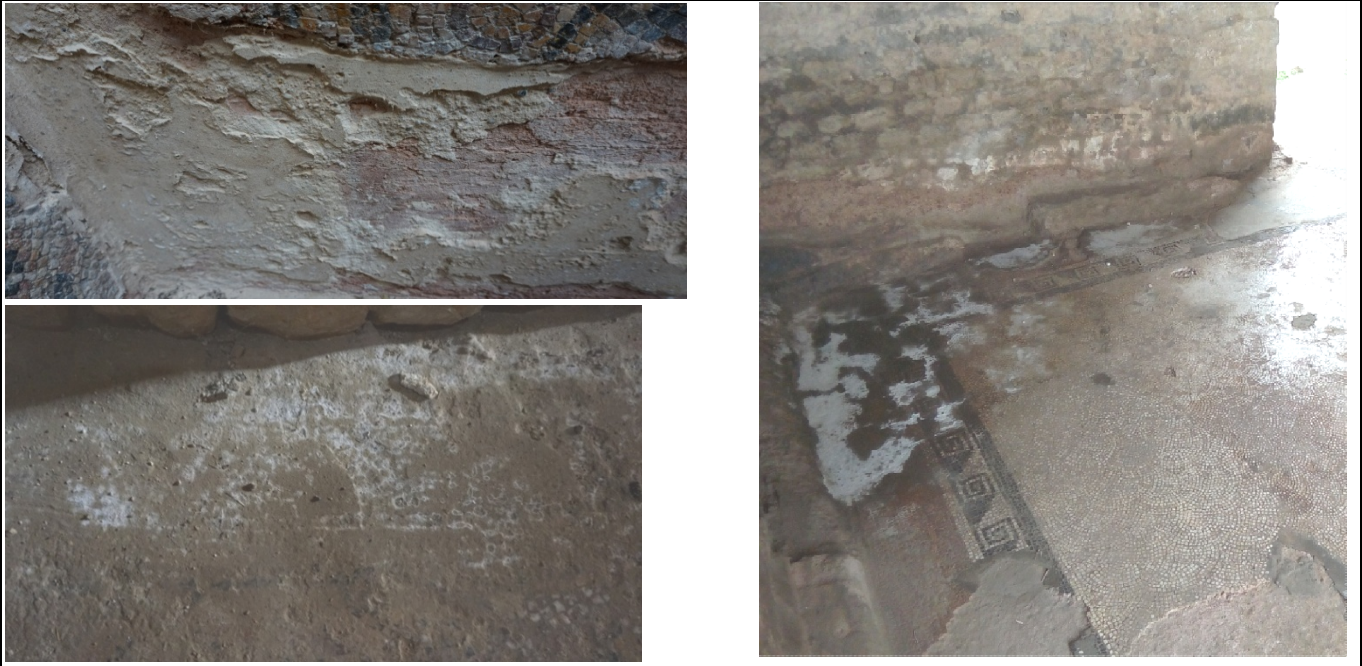
اللوحة رقم 04: انتشار الأملاح على فسيفساء الحمامات الجنوبية، متحف ومعمودية جميلة.

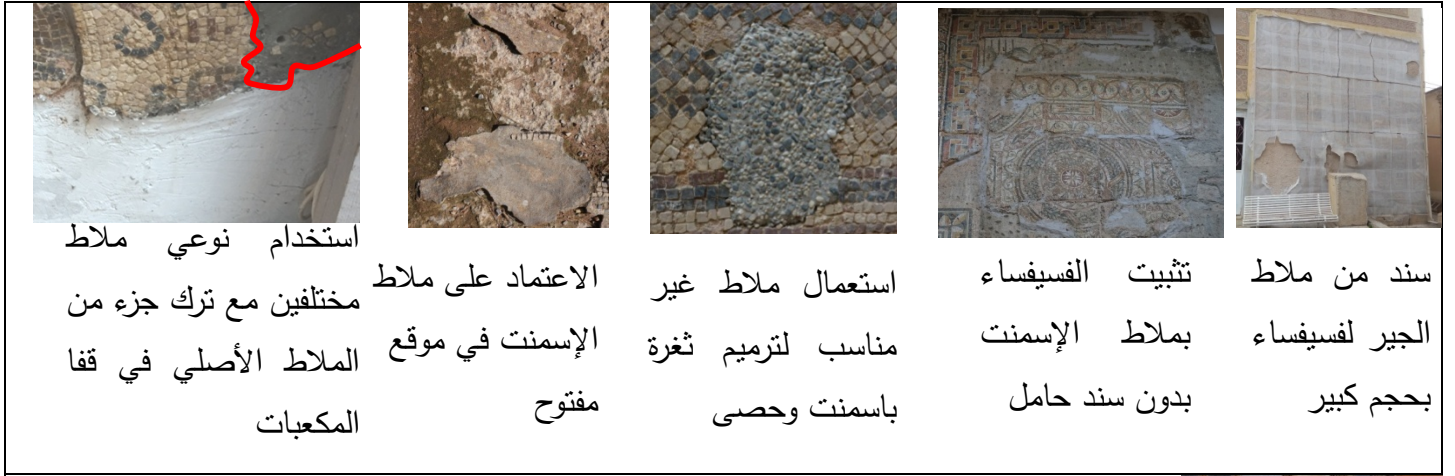
اللوحة رقم 18: استعمال غير مناسب للملاط.

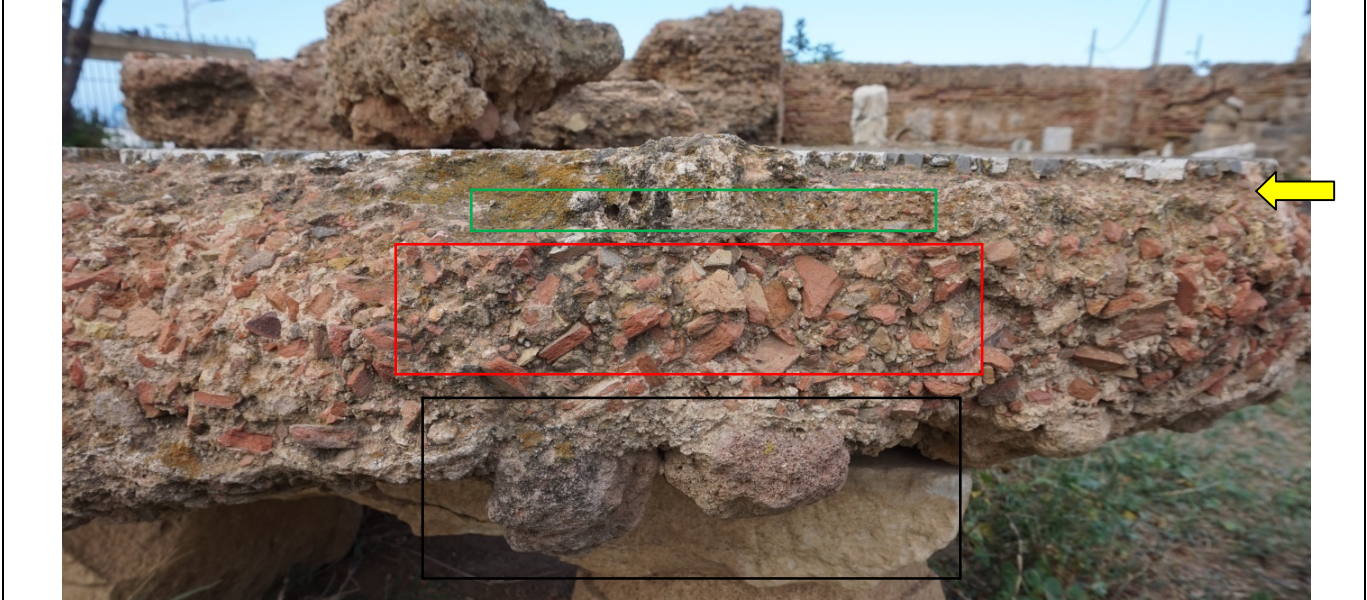
- تقارب سمك ومركبات الملاط بين فسيفساء الأماكن المدروسة بين شرشال، تيبازة وجميلة.
- يتميز الملاط الأصلي في اللون بين الأبيض، والأحمر والوردي، وملاط سرير الوضع أكثر بيضا.

□ الستاتومين □ الرودوس □ النيكليوس ← سيرير الوضع

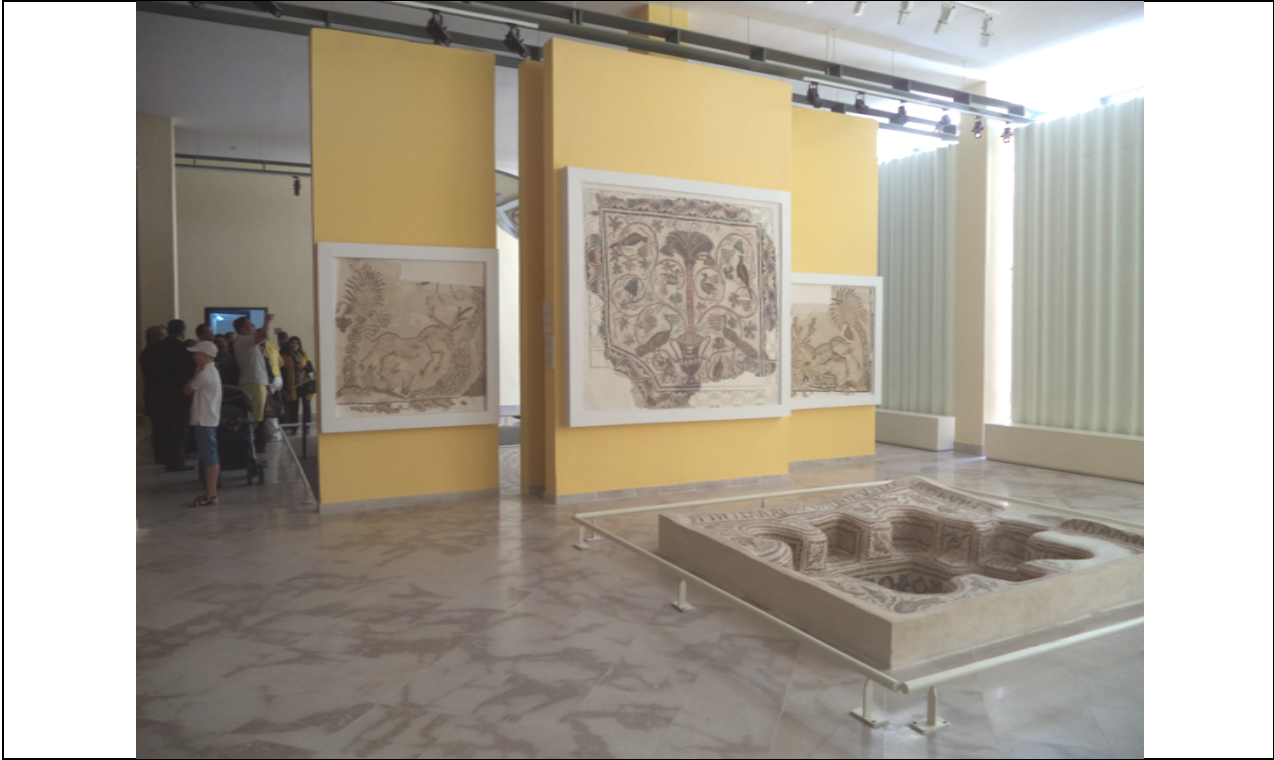
الصورة رقم 51: نظام تثبيت الفسيفساء على جدران منفصلة في المتاحف (سوسة -تونس-) عن الطالب.
