## La restauration de la Mosaïque de la maison des fresques de Tipaza

## The restoration of mosaic in the fresco house, Tipaza.

Doct. Yasmina Ameziane

Institut d'archéologie, université d'Alger 2

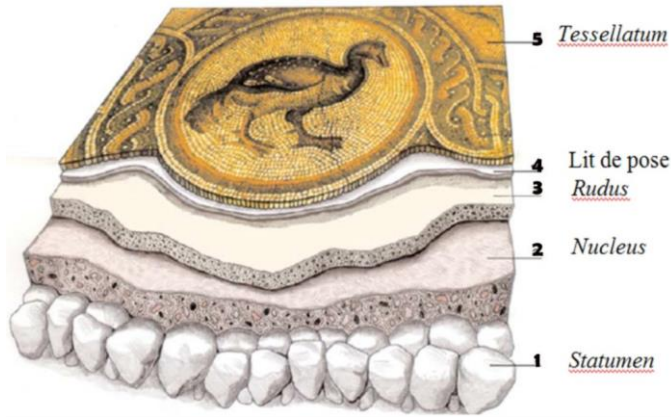
**Schéma01 : Stratigraphie-type d'un pavement en mosaïque.**

Le mot mosaïque désigne une technique décorative pouvant se rapporter à toute surface architectonique (pavement, paroi, plafond, colonne, banquette, baptistère, tombes, façades...). Avec de petits éléments d'abord naturels (galets) puis taillés de la main de l'homme (tesselles), il s'agit de recouvrir une surface. L'ensemble des cubes insérés dans une couche tendre qui les enserme en durcissant, qui s'appelle à son tour "le lit de pose", forme une couche composée d'un mortier très riche en chaux ce que lui permet de rester tendre et malléable pendant toute la durée d'insertion des tesselles. En dessous du lit de pose se situe une couche s'appelle *nucleus*, constitué d'un mortier à base de chaux ; une autre couche située plus en profondeur est le *rudus*, généralement plus épais et fait d'un mortier plus grossier que celui de *nucleus*. Ces trois couches sont basées sur une fondation appelée *statumen*, voir schéma 01, qui sert à créer une surface nivelée et à stabiliser le sol pour éviter tassement et déformation, (Blanc-Bijon, 2016).

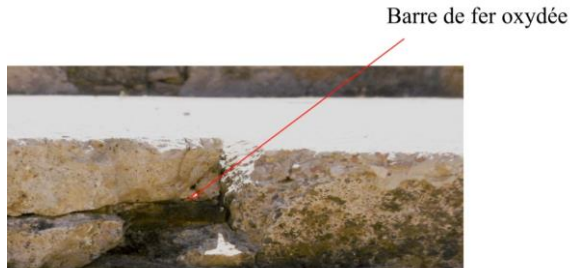
**Fig. 2: barres de fers oxydés**

L'état sanitaire actuel de la mosaïque de la maison des fresques est très dégradé à cause de plusieurs facteurs d'altération. Le facteur principal est bien l'ancienne restauration qui a été effectuée sur un nouveau support constitué d'un mortier à base de ciment renforcé par des barres de fer, actuellement très oxydées, voir fig. 2, formant une grille, voir schéma 1.

Les phénomènes de dégradation sont accélérés sur le panneau de mosaïque, par les vicissitudes climatiques et de la nature du terrain, qui en particulier acide, riche en substances organiques (Algues et lichens), la stagnation des eaux et sels marins, la lumière directe du soleil. En plus, le taux d'humidité est élevé à cause d'une citerne sculptée dans un roc qui se situe en dessous de la chambre-, avec une bouche à la surface qui entoure de la mosaïque, voir fig. 3; cette citerne se remplit d'eau en hiver. Tous ces facteurs favorisent les processus de la destruction de la mosaïque ; tous ces effets provoquent l'éclatement du ciment armé et la dislocation des tesselles.

- **Dépose**: Déposer la mosaïque en suivant les mêmes étapes de dépose effectuées lors de la première restauration (suivre les mêmes lignes de découpage des panneaux), protéger leurs surfaces, avec un entoilage à base d'une colle acrylique et toile de jute, après avoir nettoyé la surface, puis transférer tous les panneaux déposés et entoilés, dans un atelier de restauration où ils seront dérestaurés afin de les libérer du support en béton armé, jusqu'à obtenir le *tessellatum*, puis application d'une couche d'argile comme mortier temporaire, pour faciliter le retournement de l'ensemble. Dans cette étape, le restaurateur commencera la phase de désentoilage du panneau et le traitement de la surface par l'enlèvement de la colle et le nettoyage des joints, réintégration des telles détachées durant la dépose du site archéologique.

- **Un nouveau support**: Á base d'un mortier composé de plusieurs charges de matériaux différents, Le choix de ce mortier ne se fait pas au hasard ; il doit adhérer à des critères qui conforment l'originalité de matériaux utilisés dans l'antiquité dans les pavements mosaïqués. On doit aussi penser à l'exposition de la mosaïque qui va rejoindre son emplacement original in-situ, qui est un lieu humide, et sur un pavement d'une chambre située sur un réservoir d'eau.

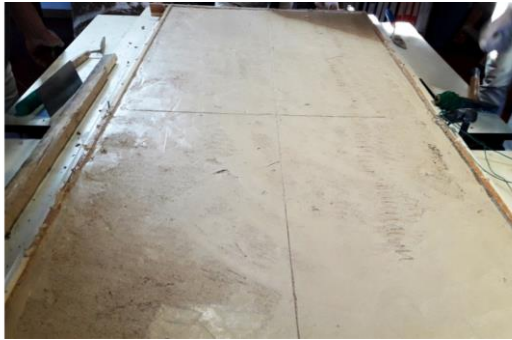
**Fig. 4: Couche de mortier à base de chaux hydraulique.**

Vitruve<sup>4</sup> a parlé des mortiers dans des lieux humides, et le choix des ces mortiers pour qu'ils puissent durer sans s'altérer sont à base de chaux hydraulique<sup>5</sup>(Vitruve liv.VII). Le rôle d'hydraulicité confère un liant de caractère hydraulique qu'il pourra rapidement faire prise avec l'eau, et qu'il aura une bonne résistance à l'eau, si le mortier est en contact avec l'air humide, la chaux et les hydrates (silicates de calcium) vont se carbonater pour donner du carbonate de calcium et de la silice qui va résister contre l'humidité (Joeffry, 2003).

Plusieurs granulats sont utilisés avec la chaux hydraulique, comme la poudre de tuiles, sable, poudre de marbre...etc., ces agrégats ajoutés, jouent aussi un rôle d'hydraulicité (Coutelas, Godard, 2004), et forment un mélange de mortier de chaux coloré selon les couleurs de tapis de *Tessellatum*.

La préparation du mortier de chaux, voir fig. 04, peut s'effectuer sur le site, en remettant les panneaux de la mosaïque sur le site, et en suivant les mêmes étapes de mosaïste antique qui a travaillé par partie sur toute la surface de la chambre.

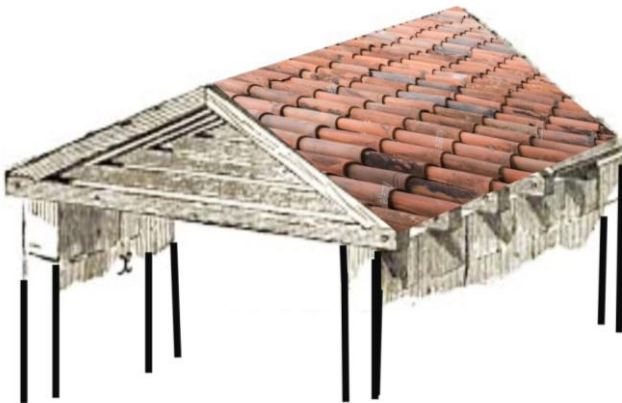
**Schéma 4 : Abri avec toiture (proposé) pour les mosaïques in-situ.**

Replacer les 23 panneaux de mosaïque, dérestaurés et nettoyés, puis les remonter sur un le nouveau support en mortier de chaux hydraulique, directement dans son emplacement d'origine qui est la maison des fresques, sur le site archéologique de Tipaza, et construire un abri avec une toiture afin de la protéger in-situ, voir schéma 04. La toiture servira aussi à mettre en valeur archéologique cette mosaïque, resautée avec des nouvelles approches de restauration qui répondent à des critères d'originalité anciennes. La toiture doit être en tuiles pour donner un aspect antique, voir schéma 04 ; cette toiture qui va couvrir toute la chambre et en même

temps laisser le visiteur admirer ce chef-d'œuvre d'un mosaïste et artiste romain.
