أطروحة مقدمة لنيل شهادة دكتوراه العلوم في علم الآثار تخصص آثار الصيانة والترميم

مقترح مشروع ترميم وتهيئة الموقع الاثري بتيماقاد

باشي زين الدين

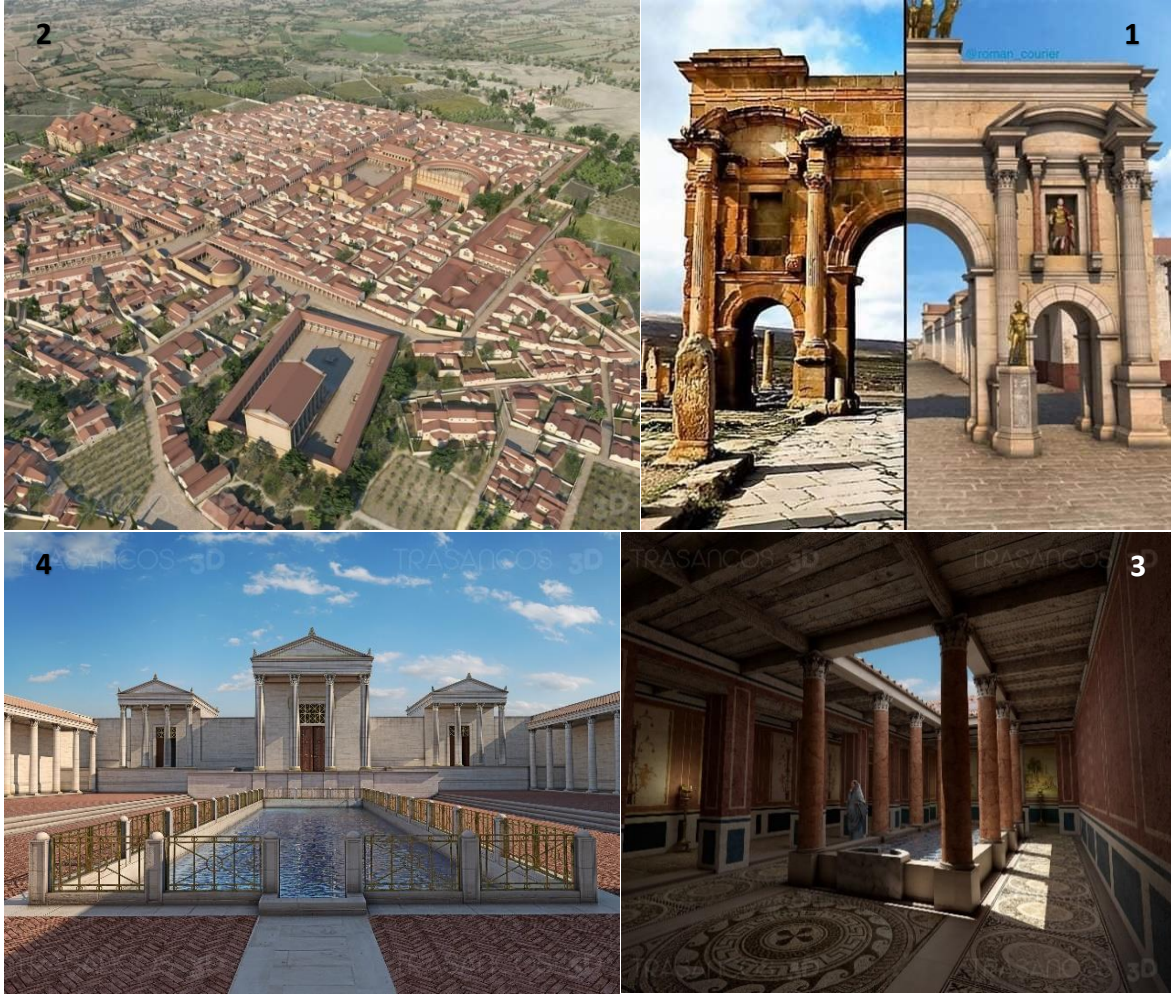
لوحة 14: منظر لإستعادة الشكل العام لمعالم المدينة الأثرية بتيمقاد، عن طريق النمذجة ثلاثية الأبعاد.

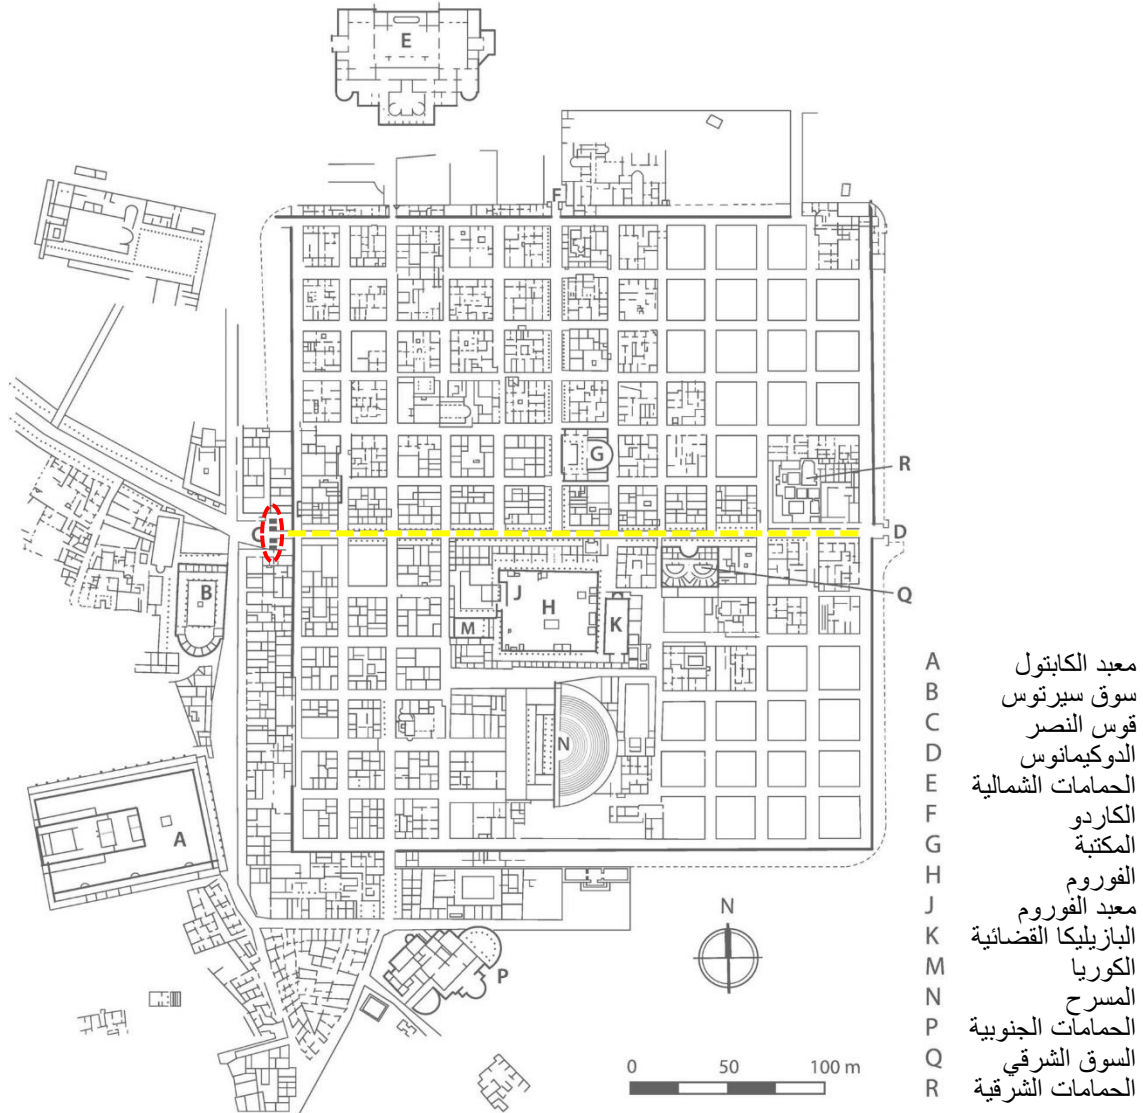
شكل 33: موقع قوس النصر مقارنة مع المعالم الكبرى موزعة على المدينة.

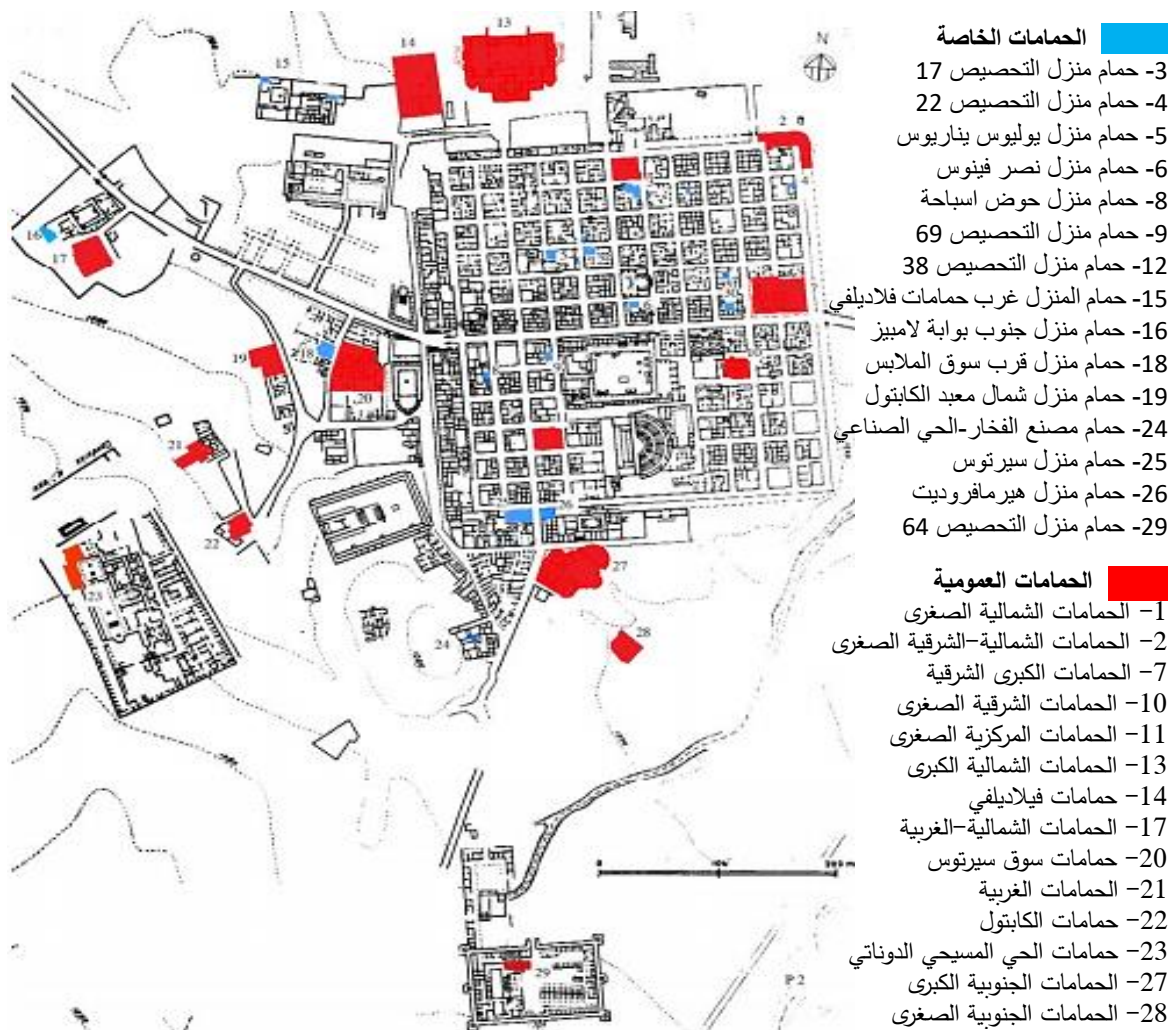
شكل 37: خريطة توزيع الحمامات العامة والخاصة في الموقع الأثري تيمقاد.
المصدر: Bahloul F.Z, Thèse de doctorat 2016, P 150، بتصريف الطالب.

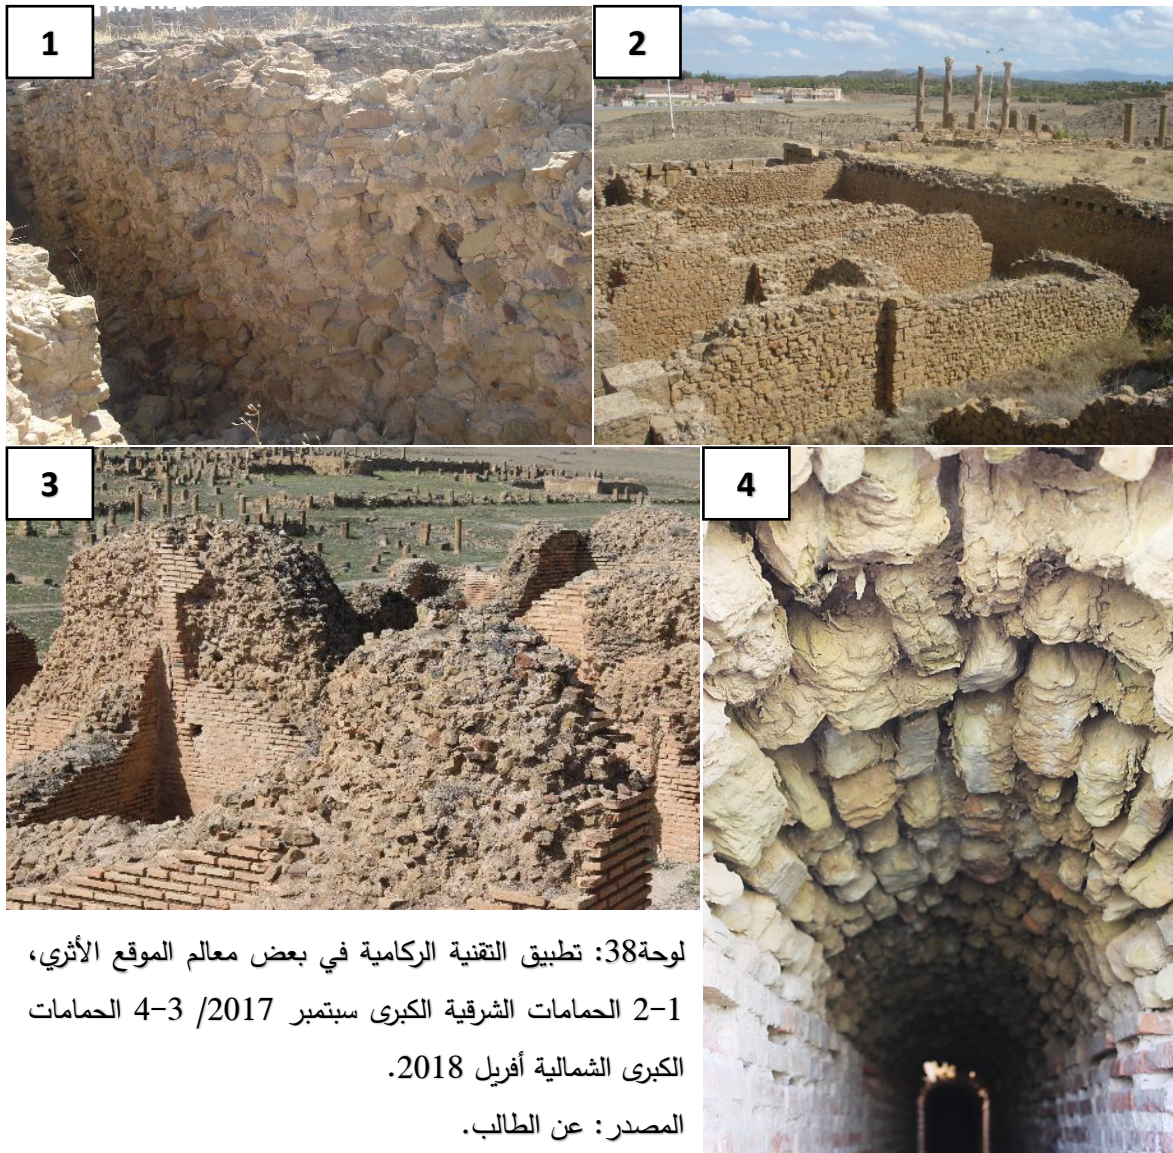
لوحة 38: تطبيق التقنية الركامية في بعض معالم الموقع الأثري،

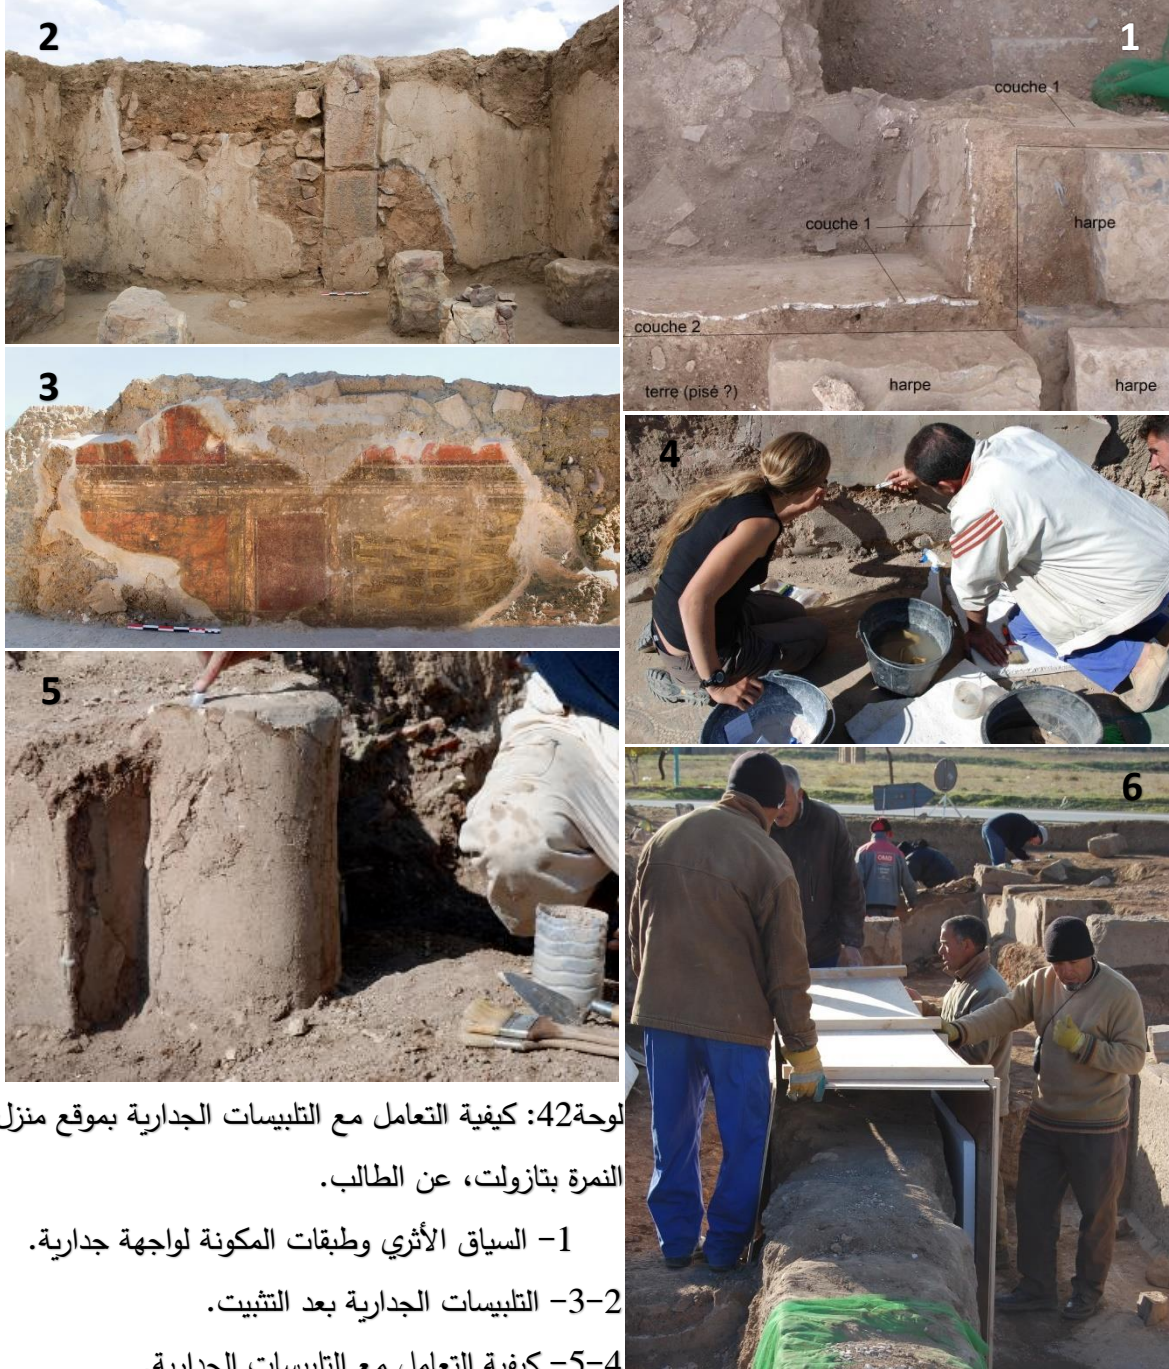
لوحة 42: كيفية التعامل مع التليسات الجدارية بموقع منزل النمرة بتازولت، عن الطالب.

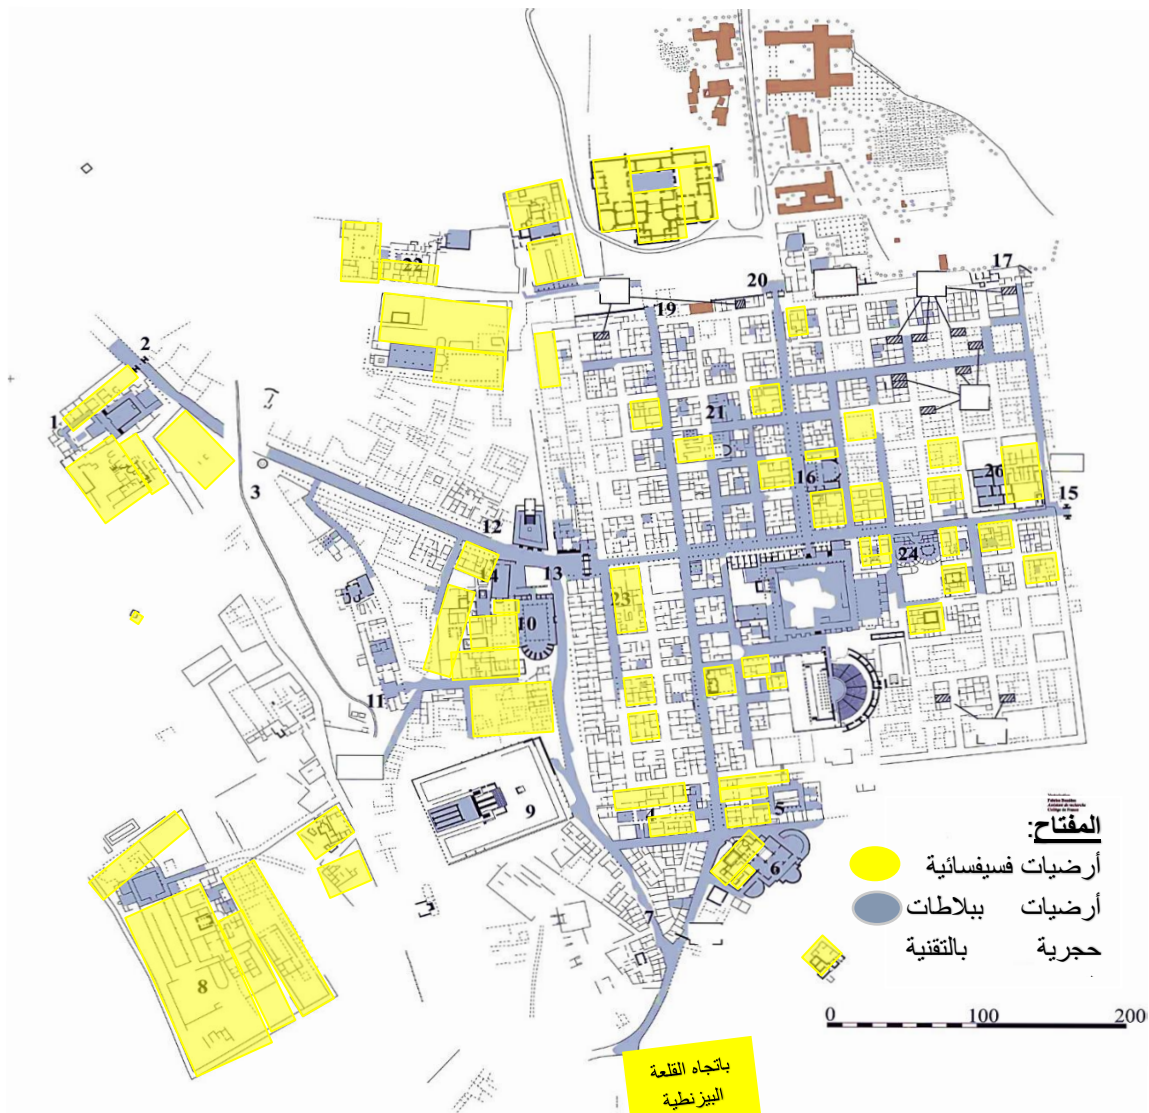
مخطط 49: توزيع التبليطات المكتشفة بموقع تيمقاد الأثري، حسب Germain.S, و Amraoui.T, المصدر: عن الطالب

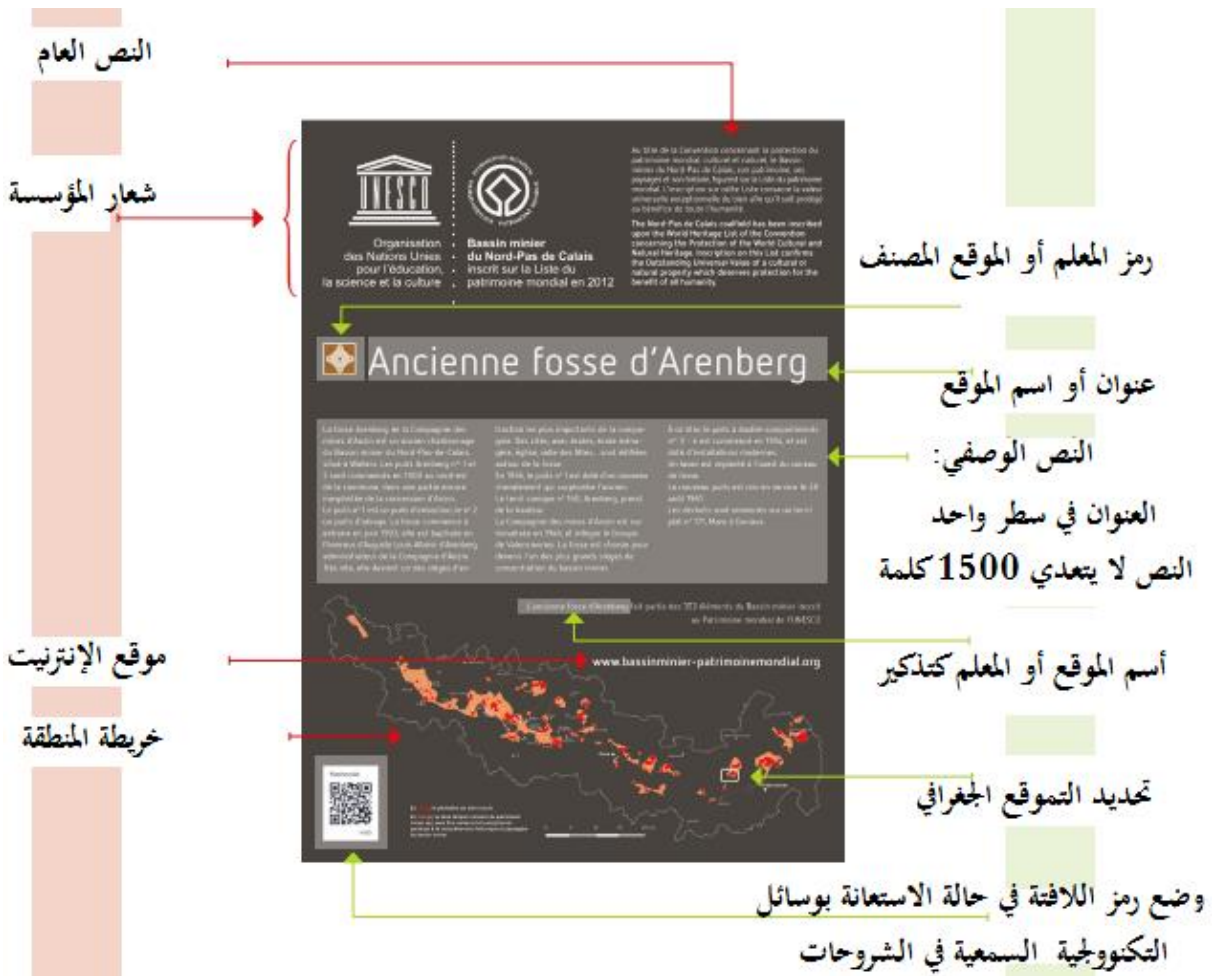
شكل 94: توضح طريقة انجاز اللافتات
المصدر: عن Unesco, Guide de signalisation, V2, 2012. P 21. بتصريف الطالب

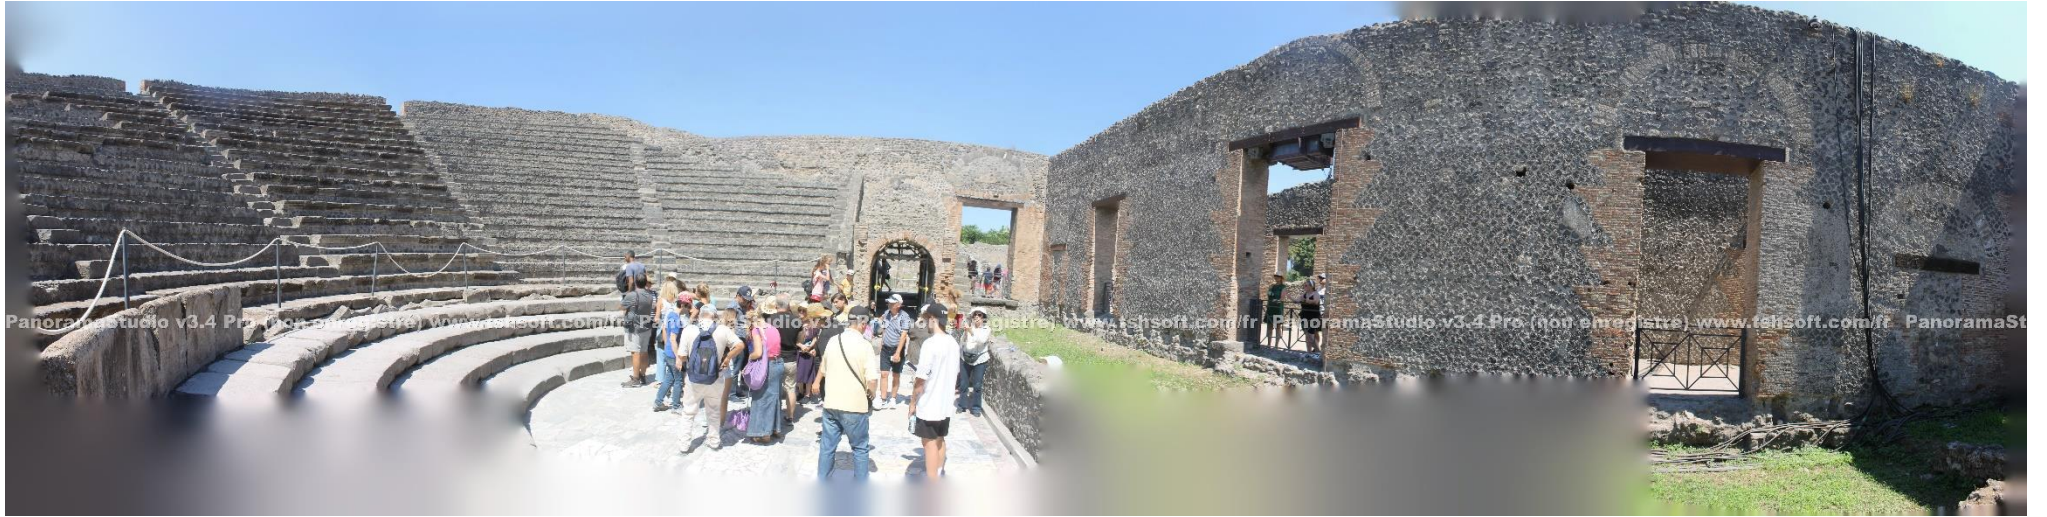
صورة 63: توضح توصيلات الإنارة والإنذار مثبتة فوق أحد مداخل المسرح الروماني ببومبي مع بعض أسلاك التوصيلات الكهربائية بالموقع الأثري التي في رأينا شوهة المظهر العام، فوجب دمجها بشكل متخفي.
