أطروحة لنيل شهادة الدكتوراه الطور الثالث (ل م د) في علم الآثار
تخصص صيانة وترميم الممتلكات الثقافية، تحت عنوان:

مشروع صيانة وترميم المنشأة الصناعية الجنوبية للموقع الأثري ملاكو (ولاية بجاية)

إعداد الطالب :
قاسي أزراق

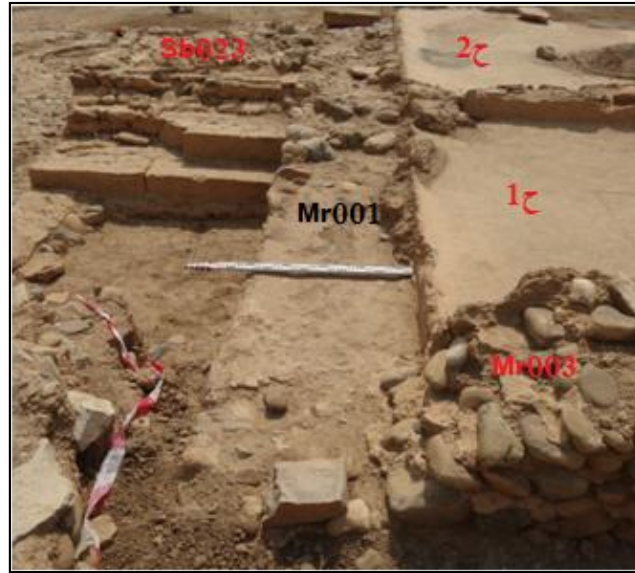
يوجد السور Mr001 في حالة حفظ رديئة، فقد كل الجزء العلوي حيث لا تظهر لنا أي أدلة واضحة عن ارتفاعه الأصلي، ماعدا إذا ما قارناه مع ارتفاع السور Mr003 فيمكن أن نقول أنه فقد تقريبا ثلث ارتفاعه. يظهر على نفس مستوى أرضية الحوضين، ح1 و ح2 من المستوى الأول لقسم الأحواض الشمالية، و كذلك ركيزة السلم الرئيسي الشمالي. أنظر الصورة رقم 7. هذا قد يفسر على أن وجود الكتلتين المعماريتين (ركيزة السلم الرئيسي الشمالي وركيزة الحوضين)، كان بمثابة سند للسور هذا ما ساعد عدم تلفه كليتا.

الصورة رقم 7: تبين حالة حفظ Mr001 للجزء الواقع بين ح1 و ح2 و Sb023

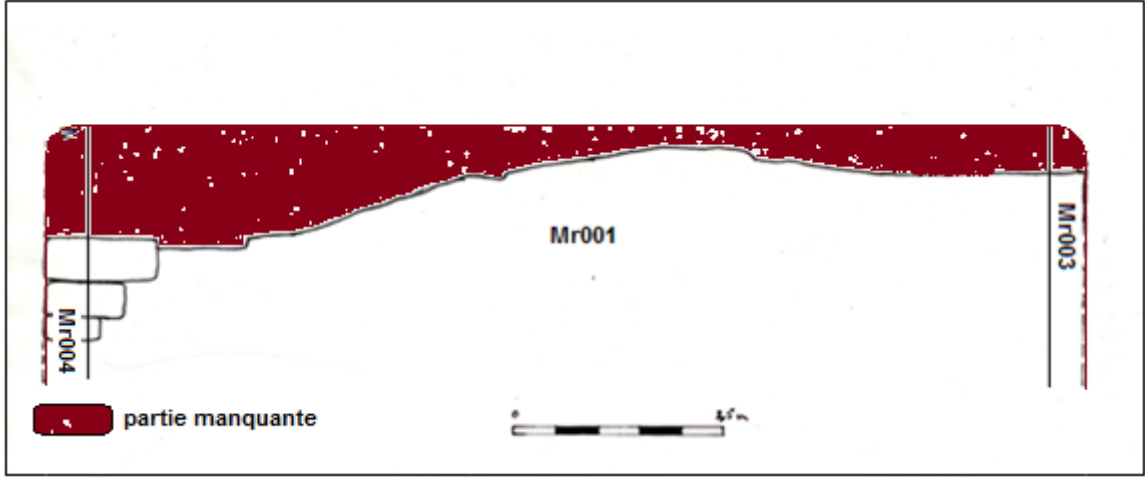
المخطط رقم 8: رفع لمقطع طولي للسور Mr001.

أما فيما يخص الجزء الموالي من الجهة الشمالية للحوض ح3 فهو أكثر تضررا (أنظر الصورة رقم 7)، و يفسر ذلك بغياب ركيزة الحوض ح3 التي قد تلعب دور السند للسور وكذلك إنهيار الهيكل Sb022 الذي شيد أساسا لتقوية الزاوية ش/ش و التي هي نقطة اتصال السورين Mr001 Mr003. على مسافة مترين منه من الجهة الشرقية يمثل ارتفاع 0.6 م وعلى مسافة 2.2 م يظهر ارتفاعه متدرج ليبلغ أقصى ارتفاع له 2.4 م. الذي يتناسب مع ارتفاع أرضية الأحواض المستوى الأول من قسم الأحواض الشمالية.

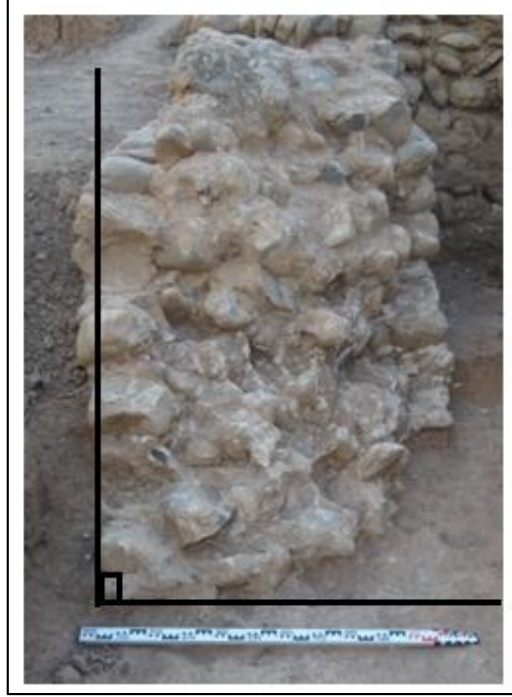
الصورة رقم 8: تبين السور Mr002 - منظر شرقي-

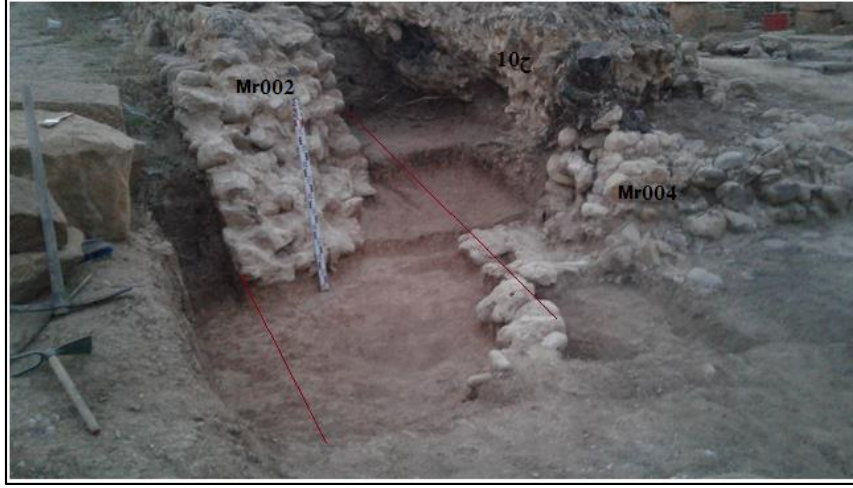
أما عن حالة الحفظ، يعتبر السور Mr002 على العموم في حالة حفظ متوسطة، فقد بعض أجزائه، ما يمكن ملاحظته هو أن، أين يوجد تلف يوجد حتما نزع أو أخذ مواد البناء، خاصة الحجارة الكلسية المصقول، و نذكر أن السلم الجنوبي لقسم الأحواض الجنوبية مبني أساسا بنواة من الركام و الملاط الجيري، و درجات من الحجارة الكلسية المصقولة (كما ذكرنا سابقا)، فقد عمل نزع الأحجار المصقولة أي تلف في نواة السلم التي هي في الأساس إمتداد للسور Mr002 من الناحية الشرقية، أدى ذلك إلى غياب كل الزاوية ج/ش المشكلة من التقاء السورين Mr002 و Mr004، كما تبينه الصورة رقم 9.

الصورة رقم 9: تبين زاوية الجدار ج/ش، منظر شرقي

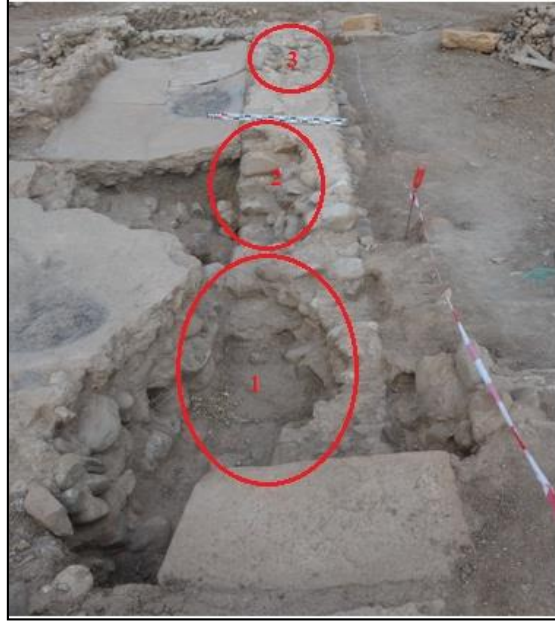
نسجل كذلك غياب بعض أجزاء من السور Mr002 من الناحية الغربية المجاورة للحوض الأول الغربي (ح8) لقسم الأحواض الجنوبية ومن الجهة الوسطية بين الحوض الأول والثاني لقسم الأحواض الجنوبية، وبعض الطبقات منه على الجزء المجاور للسلم. أنظر الصورة رقم 10. فيما يخص الجزء المرقم ب1، يرجح أنه ناتج عن نزع الحجارة المصقولة التي يثبت بها العمود المتصل بالكتلة المضادة للمعصرة، كونه موضوع فوق السور أثناء البناء فقد تماسك مع الملاط الجيري، فعد انتزاعه أدى ذلك إلى كسر جزء من السور، كون الحجرة المصقولة الثابتة متصلة به. أما الجزء المرقم ب2 فهو ناتج من نزع الحجرة المصقولة التي كانت تستعمل في العمود الذي يرفع السقف. أما الجزء الثالث فهو ناتج عن نزع الأحجار المصقولة المركبة للسلم الجنوبي لقسم الأحواض الجنوبية.

الصورة رقم 10: تبيين السور Mr002 - منظر غربي-

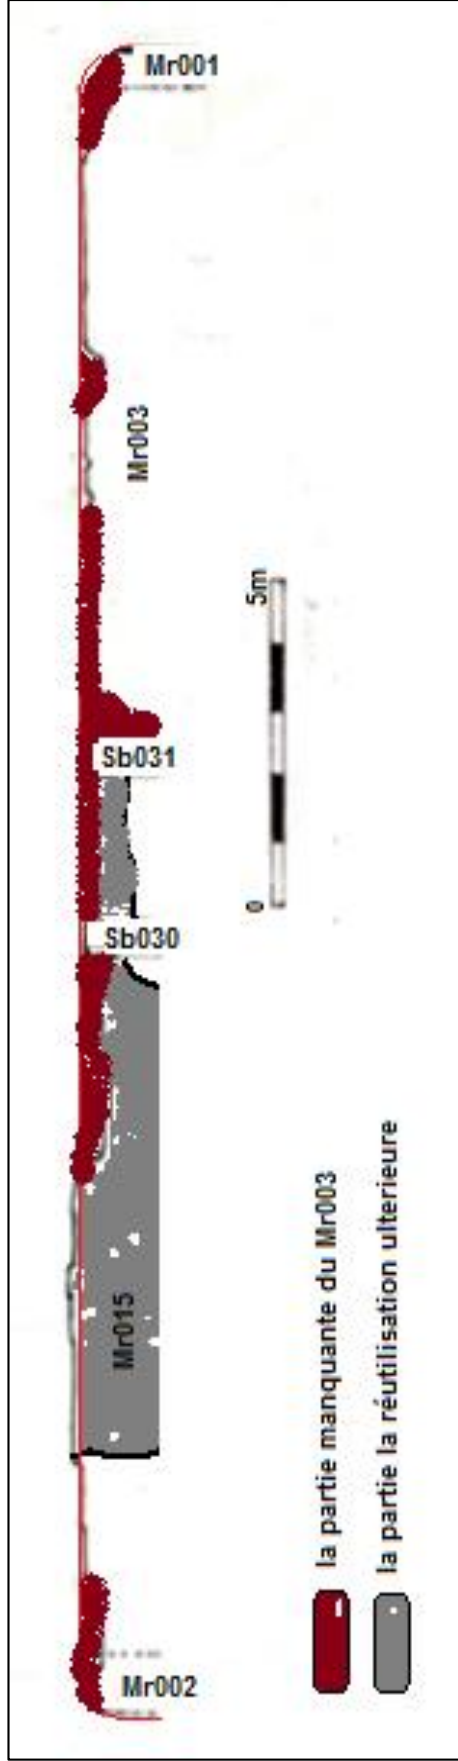
المخطط رقم 10: رفع لمقطع طولي للسور Mr003

يوجد هذا السور في حالة حفظ متوسطة، حيث فقد كل الجزء الوسطي الذي يحد منطقة الانتقال من الجهة الغربية، الممتد من الطرف الشمالي لمدخل منطقة الانتقال إلى غاية السور Mr020 ، عرف هذا الجزء إعادة البناء باستعمال ملاط من التراب و كل من الركام الشبيست و الحجارة المصقولة التي تم إستعادتها من المعلم. كذلك نسجل غياب إرتفاع السور للجزء الذي يحد ح8 من الجهة الغربية، يظهر تقريبا على نفس مستوى سطح الحوض، الصورة رقم 12.

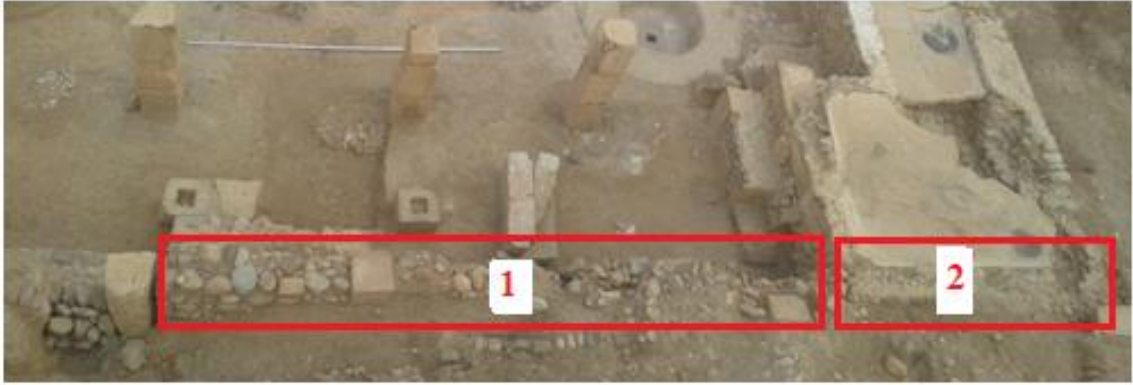
الصورة رقم 12: توضح حالة حفظ السور Mr003 - النصف الجنوبي -

نسجل كذلك غياب الجزء المكون للزاوية ش/غ وكذلك طبقة الملاط العلوية على كل الجزء المتبقي. كما نسجل غياب طبقة على الجزء المجاور للطرف الشمالي للسور Mr009، عرضه حوالي 0.6م وعمقه حوالي 0.2م. كذلك تدهور حاد وغياب الجزء الذي يقع بمحاذاة الطرف الشمالي لمدخل منطقة الانتقال، عرضه يتراوح ما بين 0.4 م من الأسفل و 1م من الجهة العلوية، وعمقه حوالي 1.2 م.

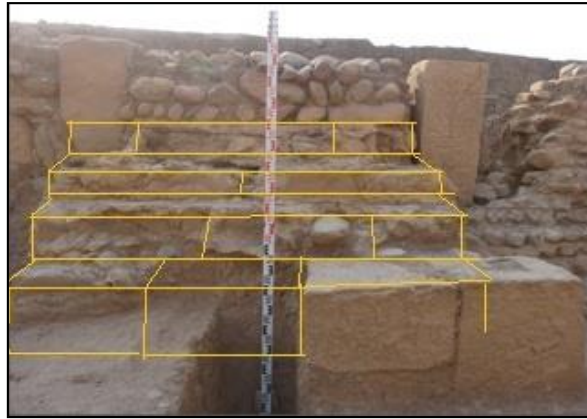
يوجد السلم في حالة حفظ رديئة ذات تمثيلية متوسطة، رغم ذلك فقد تم التعرف عليه بسهولة تامة، لم نلاحظ التلف في نواته الأصلية، يتمثل التلف في غياب معظم الحجارة المصقولة التي تكون الدرجات، ومن خلال تحليلنا لسوالب النزح نستنتج أنه ينقص 10 أحجار، أنظر الصورة رقم 13. إلى جانب غياب الأحجار نسجل كذلك غياب النصف الداخلي من الدرجة الأخيرة المهيأة بالملاط الجيري، وهذا يفسر بوضع طبقة من هذا الملاط فوق الحجرة المكونة للدرجة الأخيرة، فعند إنتزاع الأحجار مس ذلك الفعل طبقة الملاط التي تم كسرها.

الصورة رقم 13: منظر أمامي لسلم مدخل منطقة الانتقال

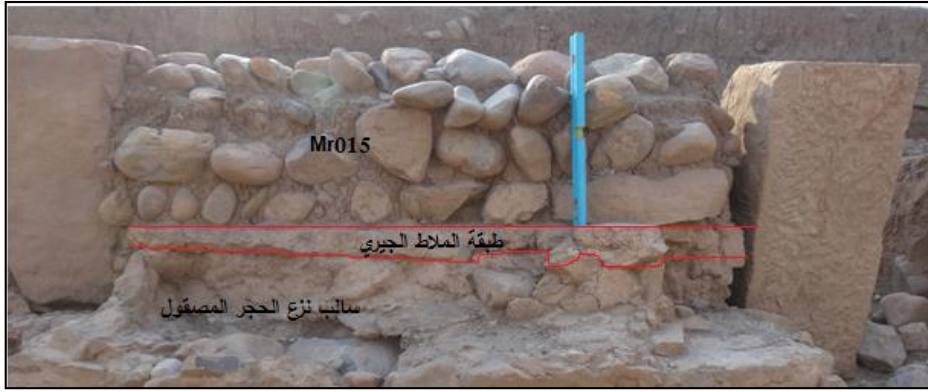
الصورة رقم 16 : تبين حالة حفظ طبقة الملاط للدرجة الأخيرة
لسلم مدخل منطقة الانتقال

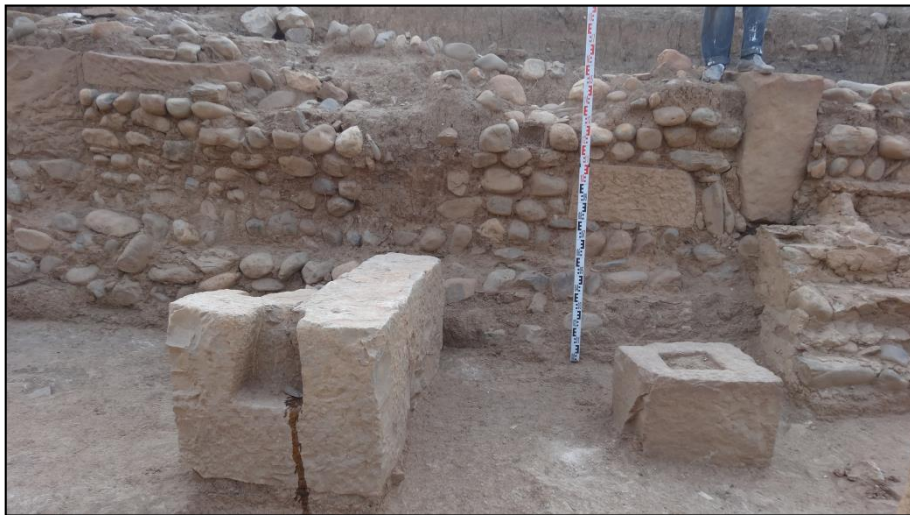
الصورة رقم 17: منظر شرقي للسور Mr015 منظر أمامي

يظهر السور في حالة حفظ رديئة، تظهر الحجارة بدون رابط على مستوى سطحه، كما يبدي إنحناءات وميلان على طول المسافة الممتدة بين مدخل منطقة الانتقال وقسم الأحواض الجنوبية.

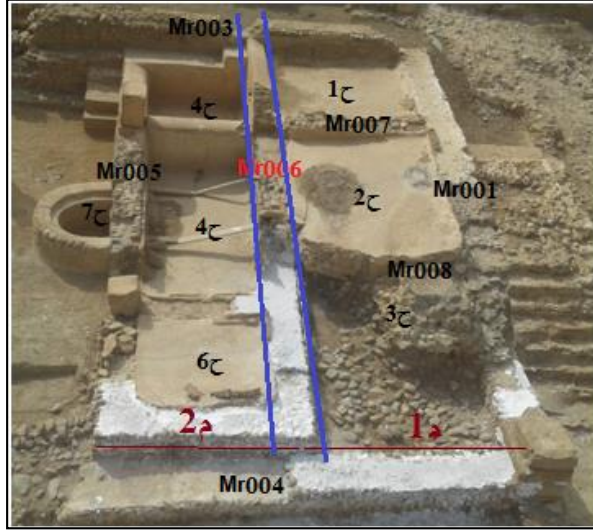
الصورة رقم 20: تبيين موقع السور Mr006 بالنسبة لقسم الأحواض الشمالية.

يوجد السور Mr006 في حالة حفظ رديئة، وهذا على الجزء الذي يفصل بين الحوض "ح6" والحوض "ح3" من الجهة الشرقية ولم يبقى منه سوى مستوى أرضية الحوض "ح6"، أنظر الصورة رقم 20. وفي حالة حفظ متوسطة وذلك على الجزء الفاصل بين الحوض "ح2" والحوض "ح5" إذ نسجل غياب الجزء العلوي منه والمتمثل في ارتفاعه على أرضية الحوض "ح2" أما بالنسبة للجزء السفلي، نسجل وجود تلبيس في حالة جد رديئة فقد تخللها شقوق عميقة ومنتشعبة على كل الوجه الجنوبي للسور. في حين نسجل حالة حفظ جيدة للجزء الغربي من السور، فيحتفظ بكل عناصره، ماعدا جزء تقاطعه مع السورين Mr008 و Mr010 إذ هناك إسترجاع حجرة مصقولة ويظهر ذلك من خلال سالب الأثر الموجود على السور مما أدى إلى إلحاق أضرار بالسور في ذلك المستوى، الصورة رقم 25.

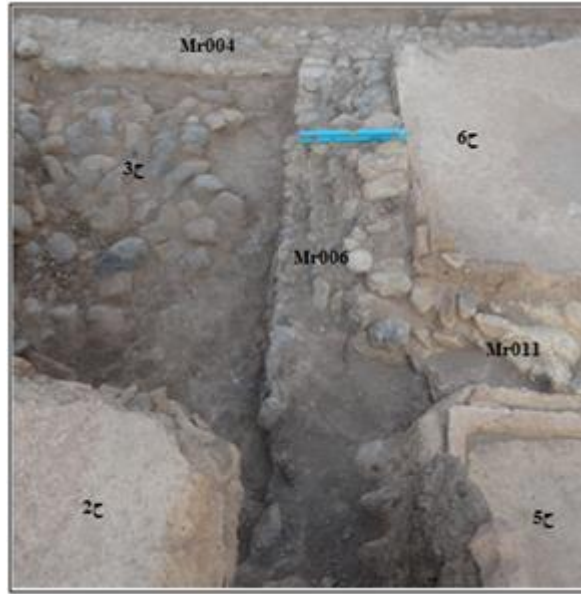
الصورة رقم 22: تبين مظهر السور في الجزء 3/1 الشرقي - منظر علوي-

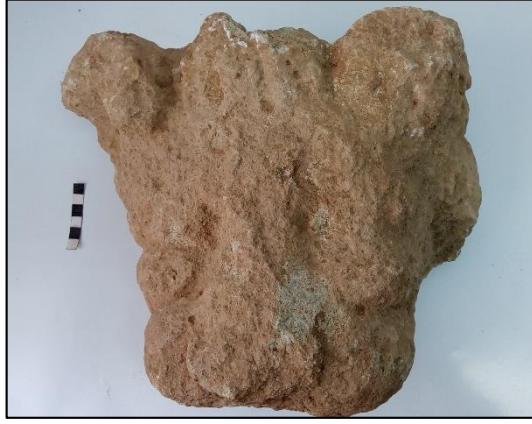
الصورة رقم 24: يبين الجزء المنحوت على شكل رأس أسد من القناة.

تعتبر هذه القناة في حالة حفظ جيدة، فهي تحافظ على جل عناصرها، فنسجل فقط كسر في الجزء البارز نحو الخارج الذي يطل على الحوض "ح4" وهو عبارة عن رأس أسد منحوت بالحجارة الكلسية، كما تبينه الصورة رقم 24.

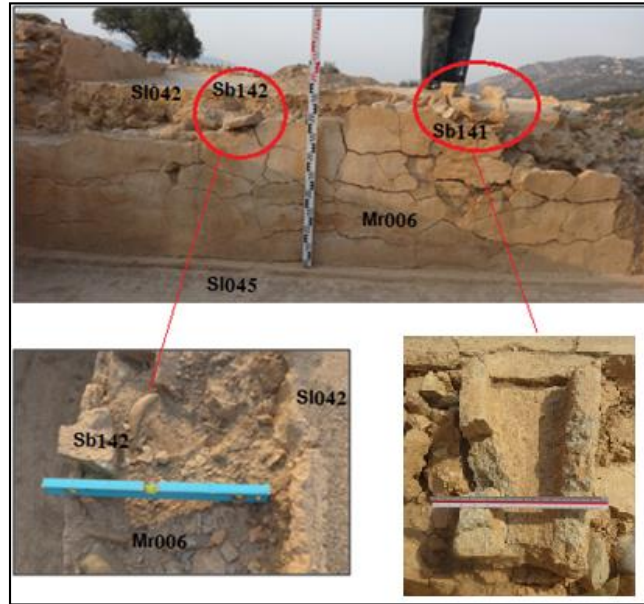
تقع غرب Sb141 على مسافة 1م، فحالة حفظها لم تسمح لنا إلا بوجود الجزء المطل للحوض "ح5" طوله حوالي 0.12م، أنظر اللوحة رقم 10. تظهر هذه القناة في حالة حفظ رديئة، إذ نلاحظ غياب الجزء العلوي " لمبركس " في حين نسجل نقص كبير في الجزء السفلي و يحتفظ فقط بجزء من الطرف المطل على الحوض "ح5" ، أنظر اللوحة رقم 10.

اللوحة رقم 10: صور موضحة للقناتين Sb142 و Sb141، اتصال بين الحوضين "ح2" و "ح5".

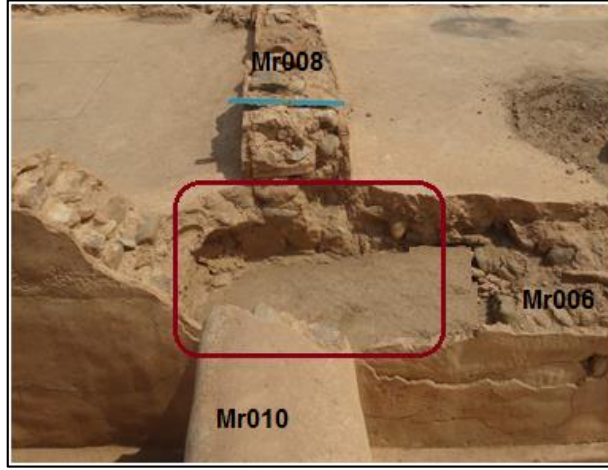
يرجح أن السور Mr006 يحتوي على أعمدة مبنية بالحجارة المصقولة، موجودة على نفس إستقامة خطي الأعمدة الموجودة في منطقة الانتقال، وتكون مبنية بنفس تقنية بناء الأعمدة، PI026 على السور Mr005، و PI030 على السور Mr020 و PI161 على السور Mr018، وما يدعم هذا القول هو وجود سالب النزع لحجرة مصقولة، على السور Mr006 عند تقاطعه مع السورين Mr008 و Mr010 ، وعلى ارتفاع 0.7م من أرضية الحوض ح5، كما يظهر في الصورة 25.

الصورة رقم 25: تبين موضع العمود PI160.

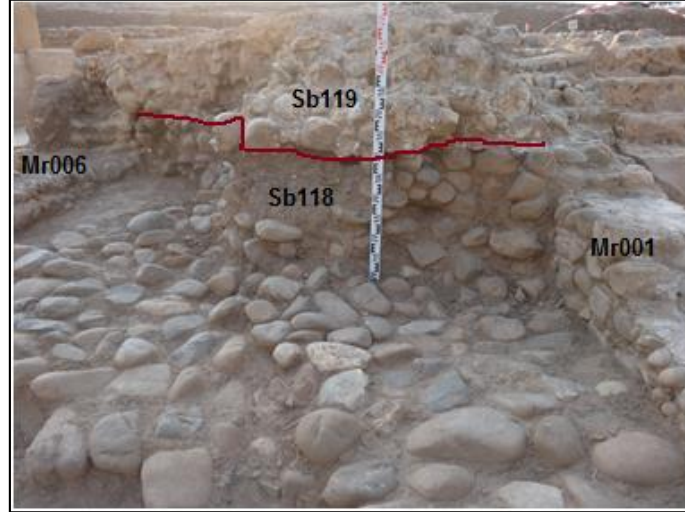
الصورة رقم 26: منظر شرقي لطبقتي ركيزة أرضية أحواض المستوى العلوي.

نلاحظ على العموم أن الطبقة الأولى من الركيزة في حالة حفظ متوسطة، إذ نسجل فقط غياب جزء كبير منها يقدر سمكه حوالي 0.6م على مستوى الحوض "ح3"، في حين الأحواض الأخرى تحتفظ بالتشكيلة المعمارية لهذه الطبقة.

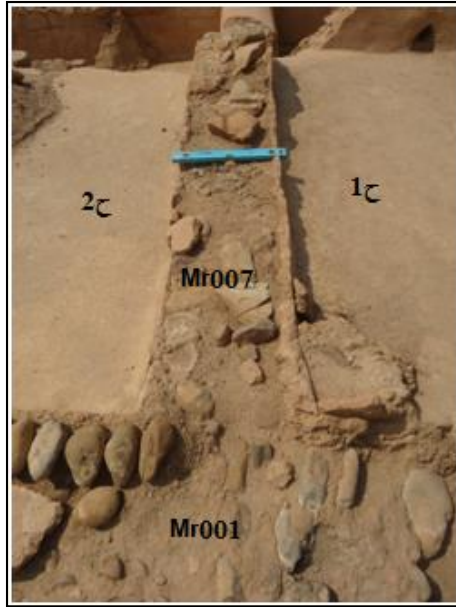
الصورة رقم 28: منظر علوي صورة للسور Mr007

يوجد السور Mr007 في حالة حفظ متوسطة، فلا نلاحظ فيه المستوى العلوي وكذلك جزء من الطرف الجنوبي عند تقاطعه مع السورين Mr006 و Mr010 إذ هناك إسترجاع حجارة مصقولة و يظهر ذلك من خلال سالب الأثر الموجود على السور مما أدى إلى إلحاق أضرار بالسور في ذلك المستوى، الصورة رقم 28.

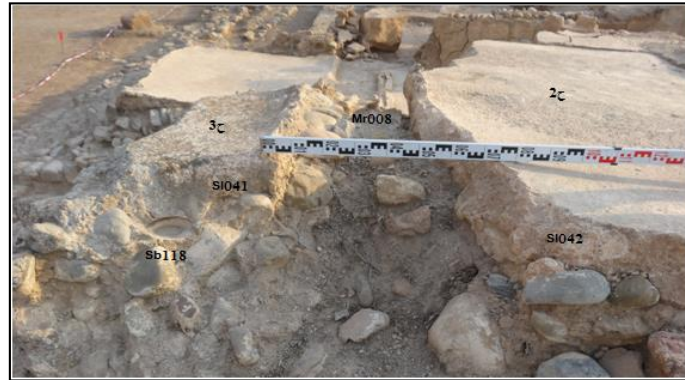
الصورة رقم 29: منظر شمالي للسور Mr008.

نلاحظ أن السور Mr008 في حالة حفظ رديئة، نسجل بقاء فقط جزء من قاعدته الواقعة بين أرضية "ح2" وجزء من أرضية "ح3"، فغياب الركيزة على مستوى الحوض "ح3" أدى إلى إلحاق ضرر بالسور.

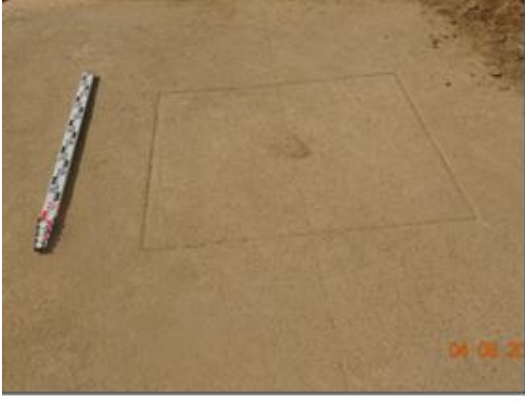
الصورة رقم 31: توضح موضع المعصرة

يقدر سمك أرضية الحوض الأول حوالي 0.12 م، ذات هيئة صلبة، تحتوي على مكان توضع المعصرة، هو عبارة عن تخطيط مزدوج بشكل مربع طول ضلعه الداخلي 1م، أما الخارجي 1.05م، ويقطعه خط موجه شرق/غرب. تعتبر أرضية الحوض في حالة حفظ جيدة، فلا نسجل سوى غياب جزء صغير من زاوية التقاء لسورين Mr006 و Mr007 بعد ما تم إسترجاع حجارة مصقولة ويظهر ذلك من خلال سالب الأثر الموجود على السور مما أدى إلى إلحاق أضرار بالسور في ذلك المستوى، كما يظهر في الصورتين 30 و 31.

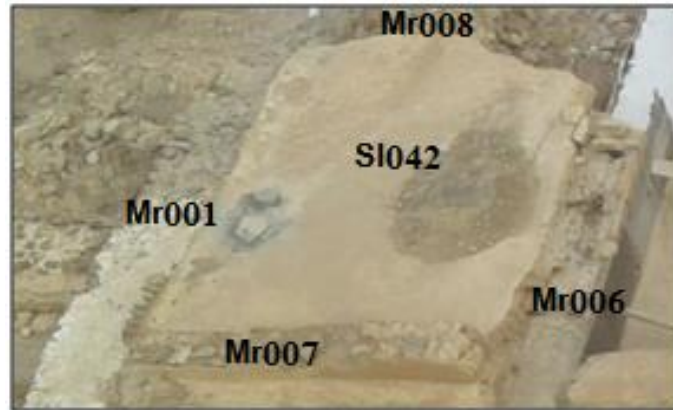
الصورة رقم 33: تبين الحوض الثاني "ح2" من المستوى العلوي

نلاحظ أن أرضية الحوض "ح2" في حالة حفظ حسنة، إذ نسجل فقط نقص على مستوى الطرف الزاوية الجنوبية الشرقية، فغياب الركيزة على مستوى الحوض "ح3" أدى إلى إلحاق ضرر بها. أنظر الصورة رقم 33.

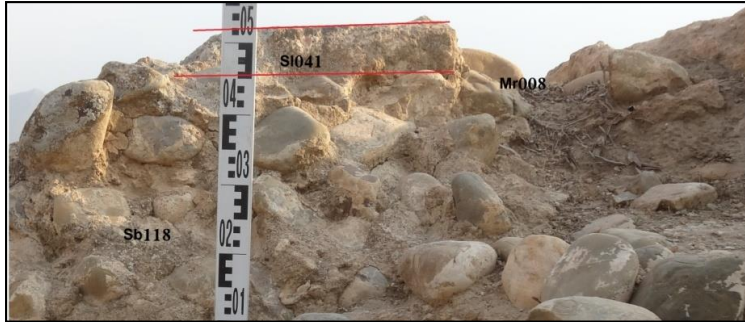
الصورة رقم 35: تُظهر الحوض الثالث "ح3" من المستوى العلوي لقسم الأحواض الشمالية
الصورة رقم 36: تبين الزاوية ش/غ "ح3"، توضح سمك الأرضية

نلاحظ أن أرضية الحوض "ح3" في حالة حفظ رديئة، إذ نسجل فقط وجود الجزء صغير على مستوى السور Mr008، فغياب الركيزة على مستوى الحوض أدى إلى إلحاق ضرر بها، أنظر الصورة رقم 35.

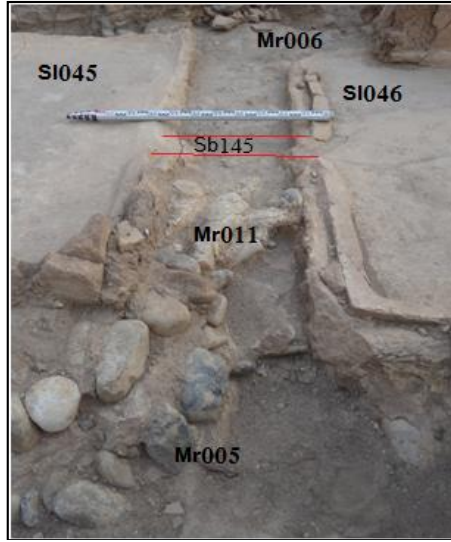
يفصل هذا السور الحوض "ح5" عن الحوض "ح6"، طوله 2.3م وسمكه حوالي 0.55م، يوجد في حالة حفظ سيئة، لذا لا تسمح لنا بالحصول على قدر كافي من المعلومات، في حين نستطيع أن نتعرف على مستوى بداية تهيئته والتي تتمثل في ركيزة أحواض المستوى الوسطي. كما نسجل وجود قناة تصل بين الحوضين وذلك من خلال آثار وجودها على أطراف الأرضيتين الحوضين "ح5" و "ح6" المحددة للسور Mr011.

الصورة رقم 45: منظر جنوبي للسور Mr011.

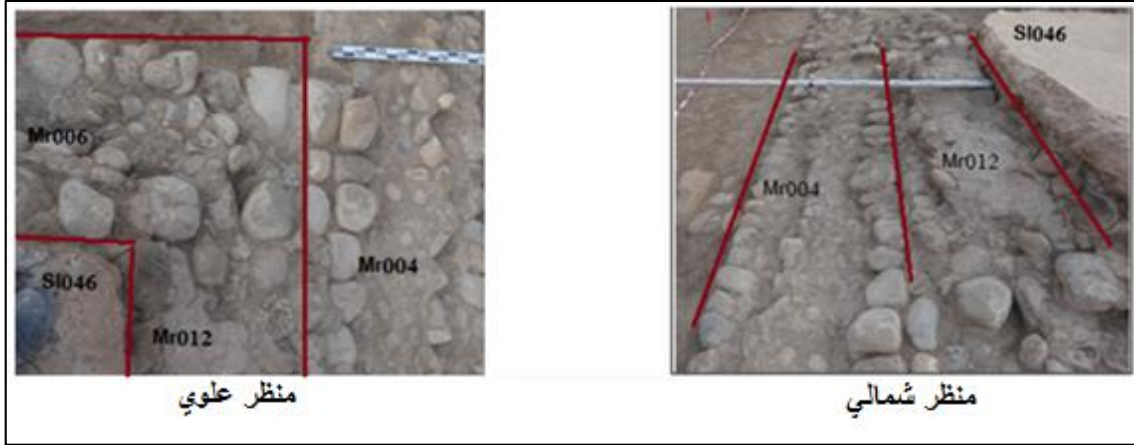
اللوحة رقم 14: صورتان تبيينان موقع السور Mr012

يوجد هذا السور في النصف الشرقي للمعلم، لم يسلم من الضرر الذي لحق بهذا الجزء، يعتبر في حالة حفظ رديئة جداً، فقد جل عناصره، فلا يمثل سوى الطبقة الأولى من القاعدة، والتي تتواجد على مستوى منخفض من أرضية الحوض "ح6"، كما هو موضح في اللوحة رقم 14.

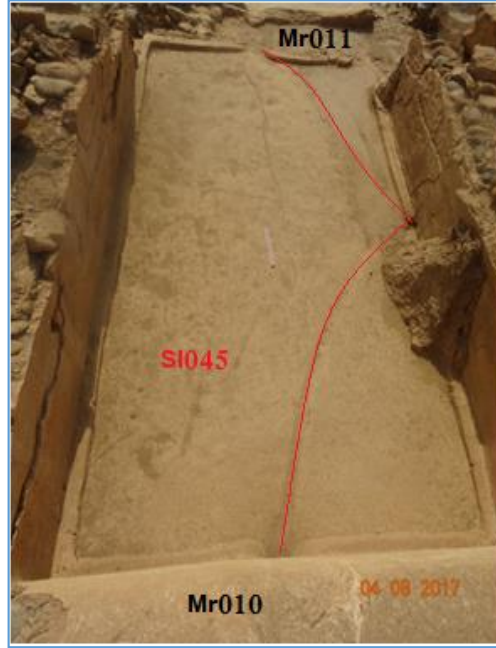
تظهر لنا على العموم الأرضية في حالة حفظ جيدة، في حين نسجل وجود شقوق رقيقة عرضية على مستوى الجزء الشرقي، مع غياب أجزاء من الإزار على مستوى الزاوية الجنوبية الشرقية.

الصورة رقم 48: يبين أرضية "ح5" SI045

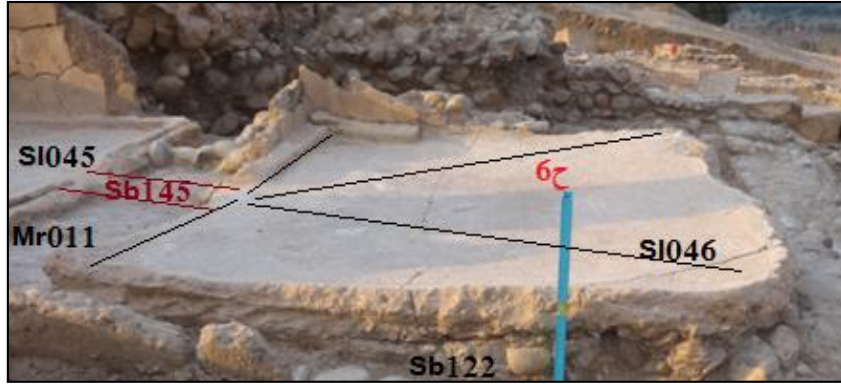
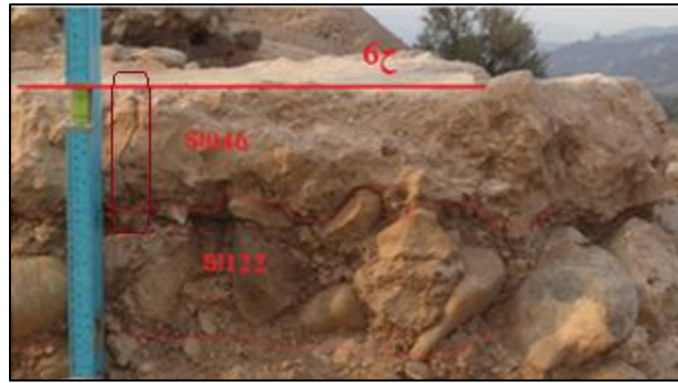
الصورة رقم 49: منظر جنوبي لأرضية الحوض "ح6"

الصورة رقم 50: منظر جنوبي لأرضية الحوض "ح6" يبين سمكها.

تظهر أرضية الحوض "ح6" في حالة حفظ متوسطة، إذ نسجل تآكل طفيف على الأطراف وأكثر حدة على مستوى الطرف الشرقي، حيث فقد جزء صغير من المساحة الإجمالية للأرضية. كما نسجل كذلك فقدان الإزار على مستوى الأجزاء المتآكلة، إذ نسجل وجود فقط الجزء المتعلق بالزاوية الشمالية الغربية. نلاحظ كذلك وجود شق عرضي يقطع كل الأرضية من الشمال إلى الجنوب عرضه حوالي 1م أما عمقه فيصل إلى الركيزة، يقطع بذلك كل الأرضية.

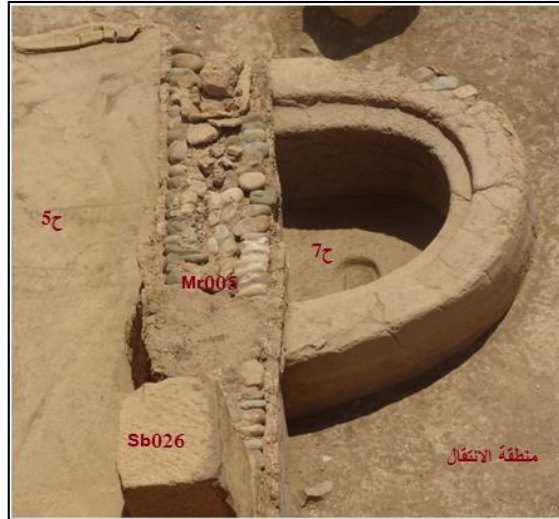
الصورة رقم 53: تبين منظر علوي للحوض "ح7".

يظهر الحوض في حالة حفظ مقبولة بالنظر إلى نواته، مع أنه أصيب بعدد من الأضرار السطحية الخفيفة، والتي تتمثل في شقوق سطحية لطبقة التلبيس الثانية سواء الداخلية منها والخارجية بالإضافة إلى غيابه على مستوى الحافة الخارجية العلوية من الجهة الشرقية.

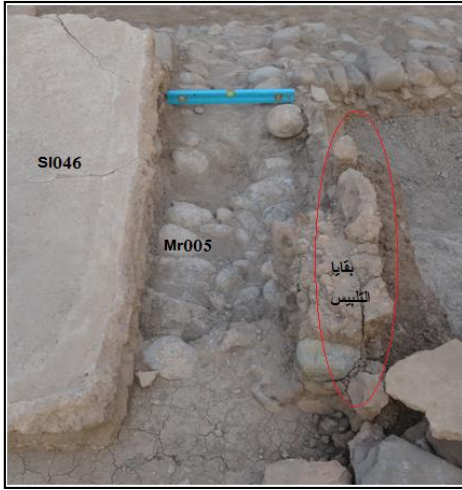
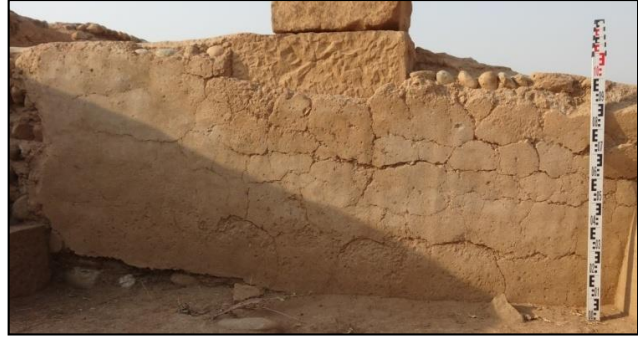
الصورة رقم 54: يبين المنظر الجنوبي لجزء الصورة رقم 55: منظر عمودي لجزء من السور Mr005

تعرض التليس إلى عوامل التلف التي جعلت العمارة في الحالة التي هي الآن، حيث نلاحظ أنه كلما إتجهنا نحو الجهة الغربية كلما كانت حالة الحفظ تضي تمثيلية أكثر والعكس كلما إتجهنا نحو الجهة الشرقية. نسجل بذلك حالة حفظ متوسطة بالنسبة للجزئين الوسطي والغربي للسور Mr005 حيث يظهر التليس بشبكة من الشقوق المتشعبة ذات عمق معتبر، في حين الجزء الشرقي لم يبقى منه سوى الشريط السفلي ويظهر بتشقات عميقة.

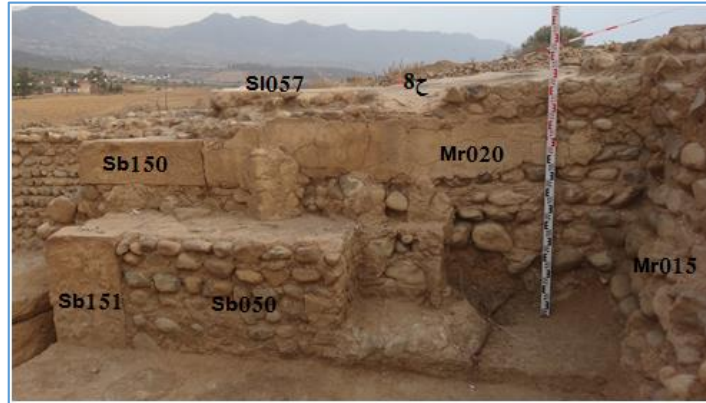
يظهر في حالة حفظ رديئة، حيث لم يبقى سوى الجزء المتواجد أعلى الهيكل المبني Sb050، بفعل العوامل الطبيعية المختلفة يظهر خشن الملمس، حيث تعرض للتآكل، كما تتخلله شبكة من الشقوق المنتشعبة ذات عمق مختلف من سطحية الى عميقة جدا.

الصورة رقم 77: منظر شمالي للسور Mr020.

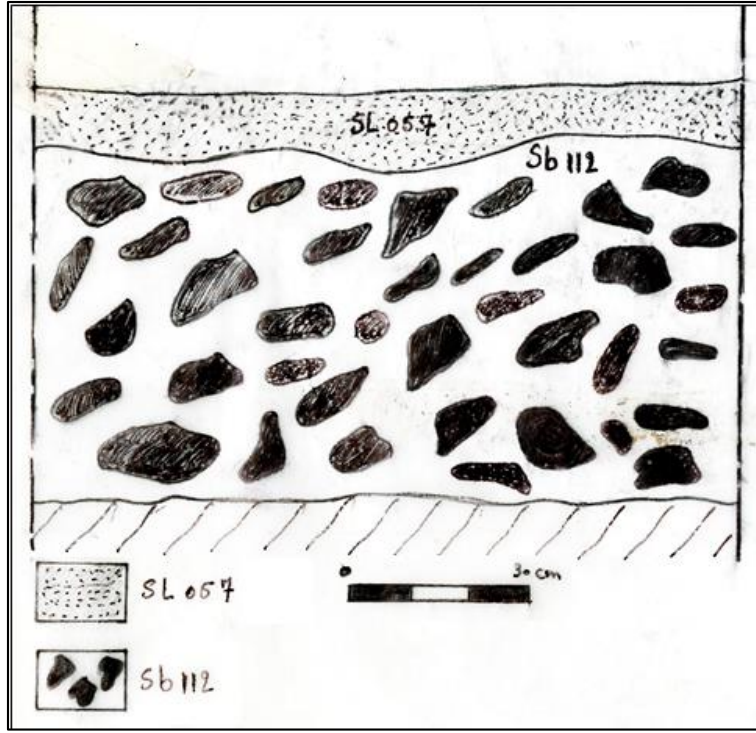
نلاحظ على العموم أن الطبقة الأولى من الركيزة في حالة حفظ متوسطة، إذ نسجل فقط غياب جزء معتبر منها خاصة على مستوى الزاوية الجنوبية الشرقية للحوض.

المخطط رقم 20: الرفع المعماري لمقطع عمودي للحوض ح8.

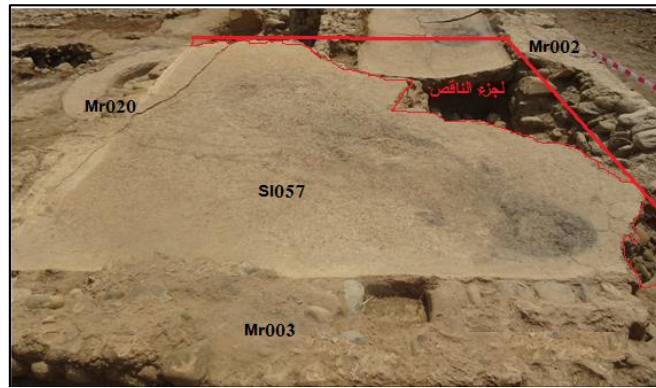
تظهر أرضية الحوض "ح8" في حالة حفظ متوسطة، نسجل أنه هناك تناسب طردي بين غياب الركيزة وغياب الأرضية، كون الركيزة حاملة للأرضية. في حين نلاحظ غياب كل جزء الزاوية الجنوبية الشرقية من الأرضية والطرف الجنوبي (الجزء المجاور للسور Mr002) كما نسجل كذلك وجود شقوق سطحية رقيقة متشعبة، كما توجد شقوق عميقة ذات عرض يصل إلى 1سم من الطرف الشمالي على الجزء الشرقي خاصة على مستوى الطرف الداخلي للسور Mr020.

الصورة رقم 79: يبين منظر غربي لأرضية الحوض "ح8"،

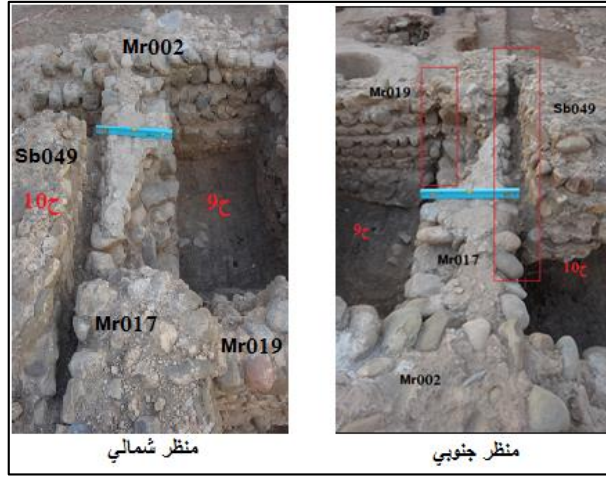
الصورة رقم 82: يبين منظر علوي للسور Mr017.

نلاحظ أن هذا السور في حالة حفظ متوسطة، لا يمثل الجزء العلوي منه (المحدد لأرضية الحوض)، كما نسجل كذلك غياب الطرف الشمالي عند الزاوية الشمالية الغربية للحوض "ح10"، وفقدان بعض الركام. هو في حالة هشّة إذ نسجل فقدانه للتماسك مع السورين Mr002، و Mr019، وكذلك مع ركيزة أرضية الحوض "ح10" أنظر الصورة رقم 82.

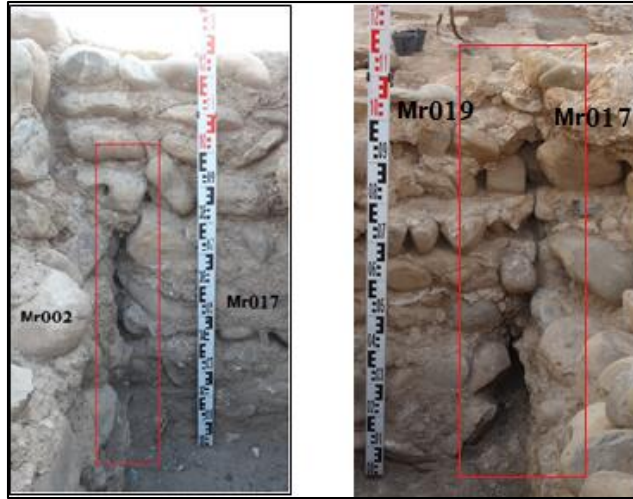
الصورة رقم 83: توضح عدم تماسك الأسوار عند الزوايا

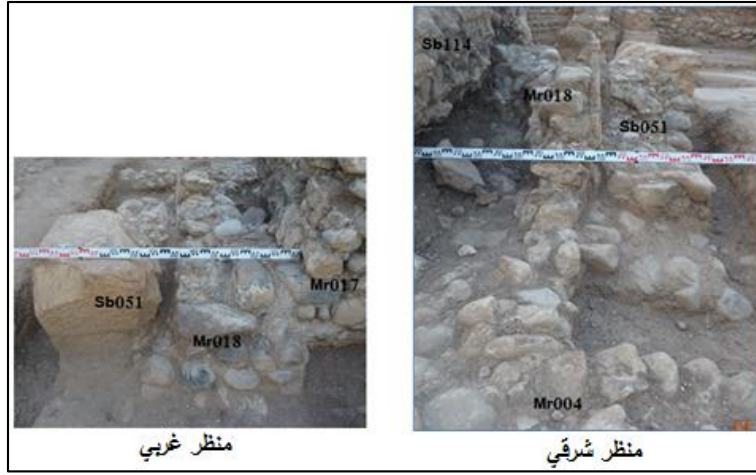
يحد هذا السور الحوض "ح10" من الجهة الشمالية، ويفصل بذلك قسم الأحواض الجنوبية عن مساحة الانتقال، موازي للسور Mr002، ومتعامد مع السورين Mr004 و Mr017. كما يعتبر كذلك سنداً لركيزة أرضية الحوض "ح10". يبلغ طوله حوالي 4م، وسمكه حوالي 0.55م أما أقصى ارتفاع له عند الزاوية الشمالية الغربية للحوض "ح10"، يقدر بـ 0.8م. تم بنائه بالتقنية المذكورة سابقاً، يحتوي عند زاوية الالتقاء بالسور Mr017 على سالب النزع لحجارة مصقولة للعمود P1161. يحتوي الوجه الخارجي على طبقة واحدة من التلبيس. يظهر على العموم هذا السور في حالة حفظ رديئة، إذ نسجل غياب شبه كلي للسور، فقد فيه سوى طبقة واحدة من الركام على مستوى النصف الشرقي منه، وتناقص تدريجي للجزء الغربي، وغياب كلي للطرف الغربي الذي يقع غرب الزاوية الشمالية الغربية للحوض "ح10". كما نسجل وجود الجزء المتبقي في حالة هشّة، وغياب الطرف الشرقي المحدد للزاوية الشمالية الشرقية للحوض "ح10".

الصورة رقم 84: يبين مظهر للسور Mr018

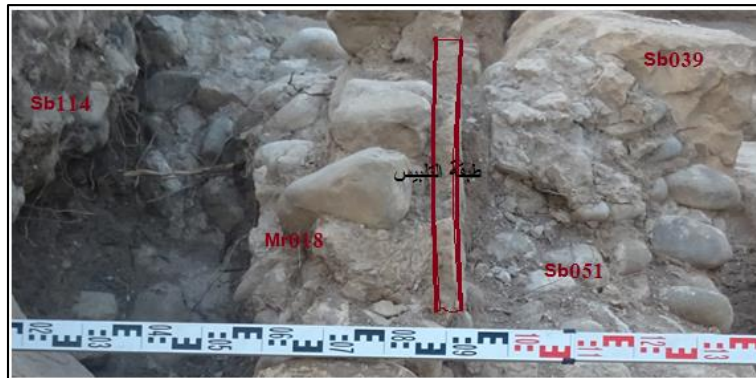
يظهر في حالة حفظ رديئة، حيث لم يبقى سوى الجزء المتواجد أعلى الهيكل المبني Sb051، بفعل العوامل الطبيعية المختلفة يظهر خشن الملمس، حيث تعرض للتآكل، كما تتخلله شبكة من الشقوق المتشعبة ذات عمق مختلف من سطحية إلى عميقة جداً.

الصورة رقم 85: تبين طبقة تلبيس Sb154.

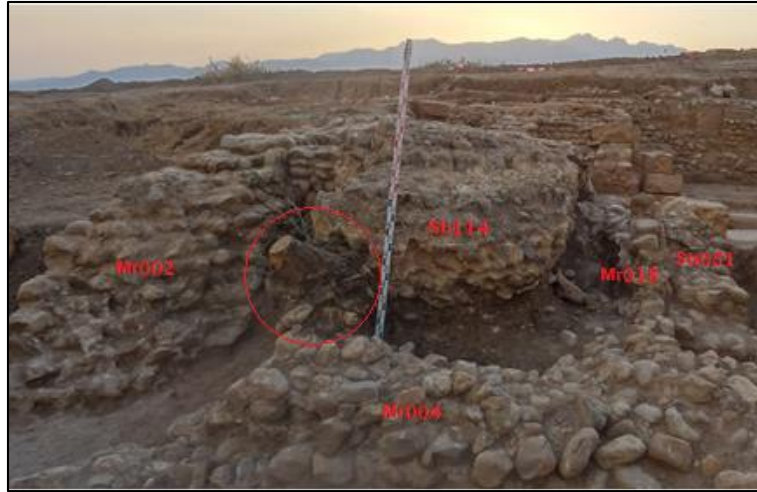
الصورة رقم 87: مظهر ركيزة أرضية الحوض ح10.

توجد ركيزة أرضية الحوض "ح10" في حالة حفظ سيئة، إذ نسجل غياب جزء كبير منها ونذكر الجزء المجاور للسور Mr002 وكذلك جزء السور Mr004 وتآكل الطرف الشمالي للجزء المجاور للسور Mr018. كما نسجل وجود شجرة الزيتون من الجهة الشرقية آلت إلى خلق شقوق عميقة وعريضة في نواة الهيكل، الصورة رقم 87.

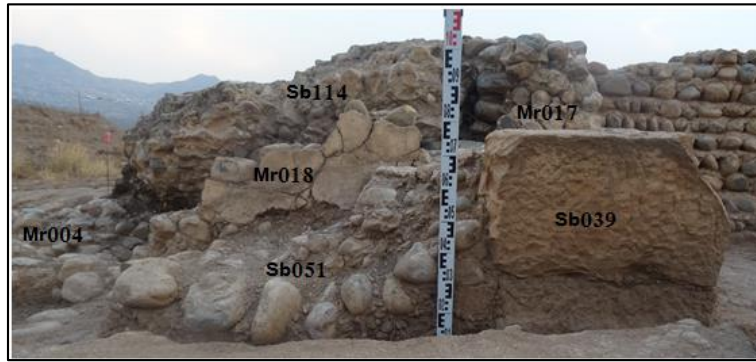
لم يحتفظ الهيكل على النواة، إذ نسجل وجود حجارتين مصقولتين على الطرف الغربي، حيث نلاحظ غياب الزاوية العلوية الشمالية للحجارة العلوية، كما نسجل نقص

تدرّجي للهيئة المعمارية لـ Sb051 على مسافة 1.6م، ثم نلاحظ غياب جل الجزء الشرقي،
أنظر الصورة التالية.

الصورة رقم 88: يبين منظر شمالي للهيكل المبني Sb051.

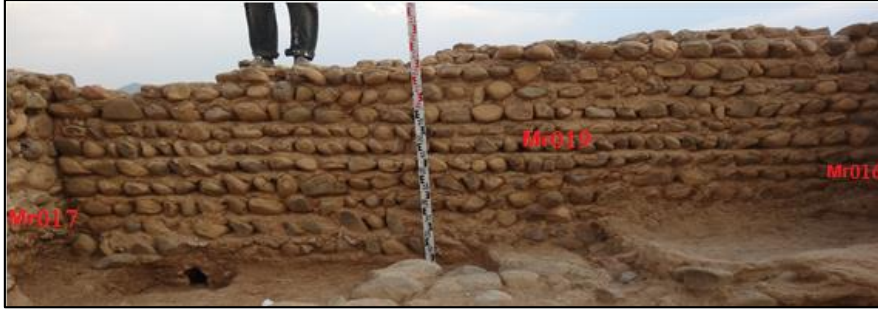
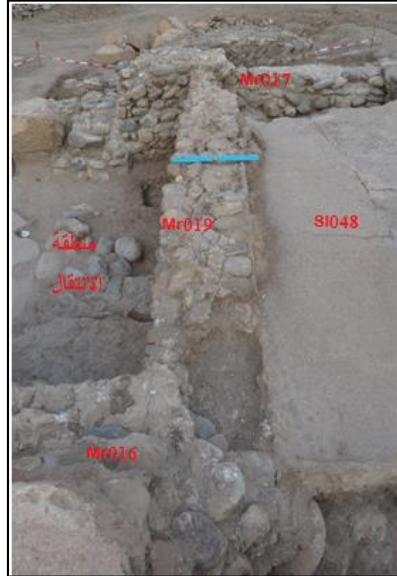
الصورة رقم 89: منظر شمالي للسور Mr019

الصورة رقم 90: منظر غربي للسور Mr019

نلاحظ أن السور على العموم في حالة حفظ متوسطة، حيث يحتفظ بنواته، لكن تعرض إلى بعض التشوهات كفقده للجزء العلوي من مستوى أرضية الحوض "ح9"، أدى ذلك إلى فقدان التليبس (بقي جزء سفلي في منتصف السور). كما نسجل كذلك ظهور شقوق عمودية (انفصال) على مستوى منطقة الالتقاء بالسورين Mr016 و Mr017 وهذا راجع إلى تقنية البناء المستعملة.

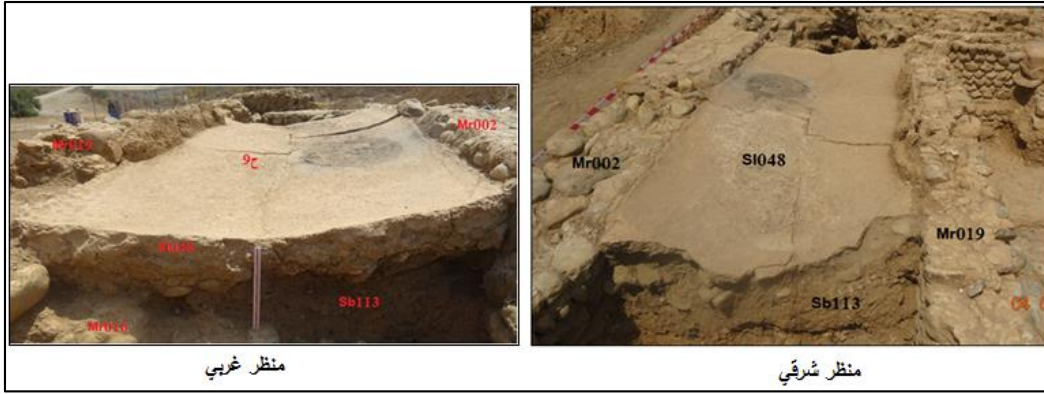
الصورة رقم 92: مظهر لأرضية الحوض "ح9" SI048

تظهر أرضية الحوض "ح9" SI048 في حالة حفظ رديئة جدًا، حيث نسجل غياب الجزء الموالي للسور Mr017 من الجهة الشرقية (حوالي ربع مساحة الأرضية)، كما نسجل وجود شقين عميقين وعريضين الأول طولي ويقع في منتصف العنصر المعماري، يمتد من الطرف الغربي حتى الطرف الشرقي ويقطع أرضية الحوض إلى جزأين، أما الثاني، عرضي يقطع الأرضية إلى نصفين أكثر عمقا وعرضا من الأول، وينتج بذلك أربعة أجزاء أرضية الحوض SI048. كما نسجل وجود شقوق أخرى على الحدود الشمالية والجنوبية تفصل بذلك أرضية الحوض عن السورين Mr019 من الجهة الشمالية و Mr002 من الجهة الجنوبية. كما نلاحظ كذلك تآكل السطح بشكل كبير، فيبدو خشن الملمس.

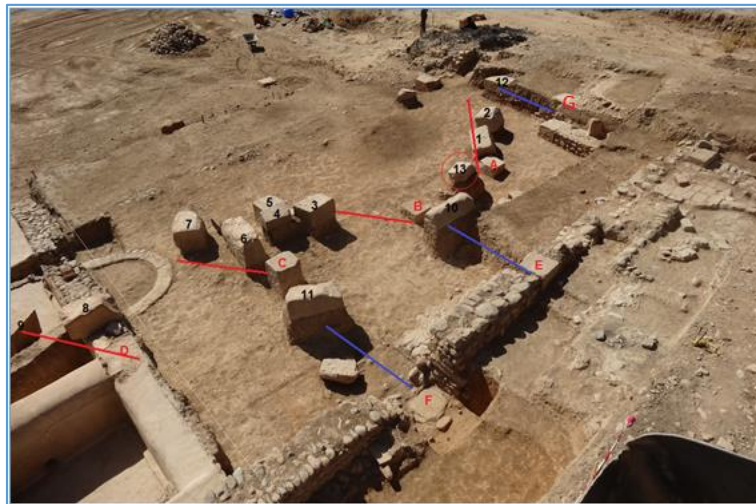
كما يمكن كذلك شرح سقوط رجلي المدخل الغربي لمنطقة الانتقال، E و F وزاوية السند G الممثلة باللون الازرق، انظر الصورة رقم 94. أن الموقع قد تعرض كذلك للهدم بفعل زلزال آخر و كما هو موضح في اللوحة فان مركز الزلزال يقع شرق الموقع و في كرونولوجيا ينتمي إلى فترة متأخرة عن زلزال صلداي، و هذا بانتماء الردم الى نفس الوحدة طبقية أكثر سمكا عن الأولى و تتراوح بين 1.2م في الجهة السفلى للموقع عند الحجارة رقم 12، و 1.6م عند الحجاريتين رقم 10 و رقم 11، و هذا الاختلاف في السمك راجع الى طوبوغرافية الموقع، فهو عبارة عن هضبة، حيث عملية الدفن تكون من الأعلى نحو الأسفل لذا الطباق الأولى تكون سميكة عند الجهة العلوية للموقع و أقل سمكا كلما اتجهنا نحو الجهة السفلى.

الصورة رقم 94: توضح سقوط الحجارة المكونة للأعمدة بتأثير الزلازل.

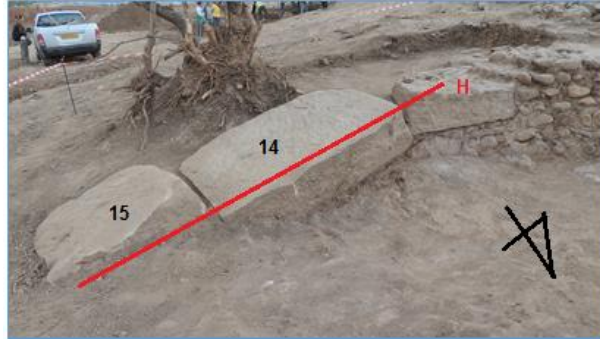
الصورة رقم 95: توضح تأثير الزلازل على Sb022

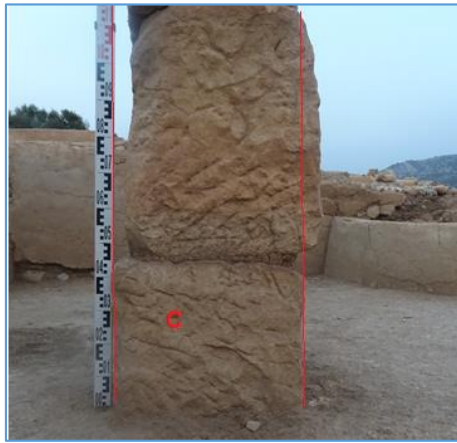
الصورة رقم 97: توضح انتقال الحجرة العلوية عن المحور العمودي جراء الزلازل

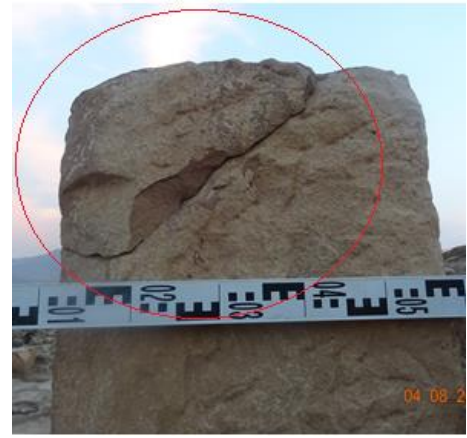
الصورة رقم 96: توضح كسر في الحجرة العلوية بعد ارتطامها بالأحجار اثناء السقوط

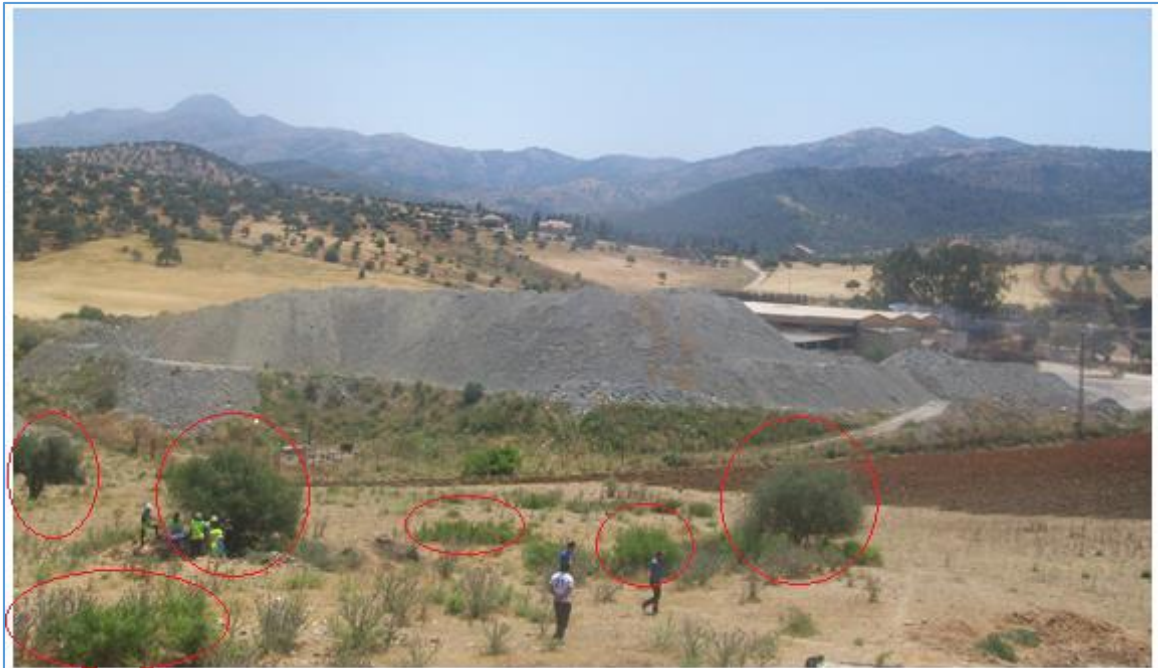
عرف الموقع في زمن مضى وجود غطاء نباتي كثيف، ويتمثل في أشجار الزيتون والسدر، بالإضافة الى الحشائش المختلفة. لقد عملت هذه النباتات على تلف جزء من العناصر المعمارية المتواجدة فوقها وذلك بتغلغل جذورها داخل البناية وخلق شقوق وثغرات، كما عملت على تسهيل تغلغل المياه داخل البناية والعمل على التلف الكيميائي المذكور سابقاً.

الصورة رقم 98: مظهر للغطاء النباتي السائد على الموقع

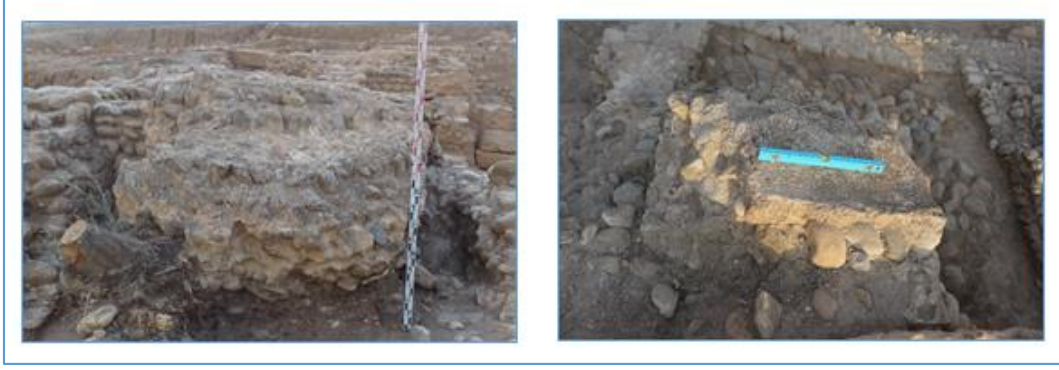
اللوحة رقم 17: وجود الفطريات على سطح الأجزاء الظاهرة قبل الحفرية.

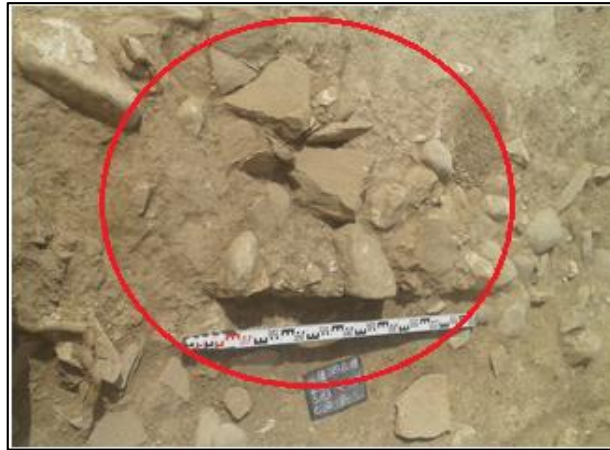
الصورة رقم 101: بقايا كسر الحجر الكلسي المصقول

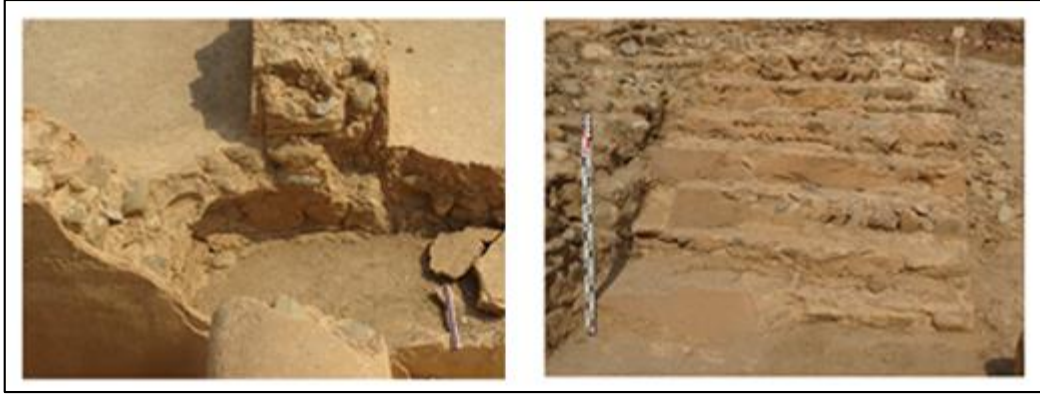
اللوحة رقم 18 : صورتان من حالات استرداد لمواد البناء (الحجر المصقول)

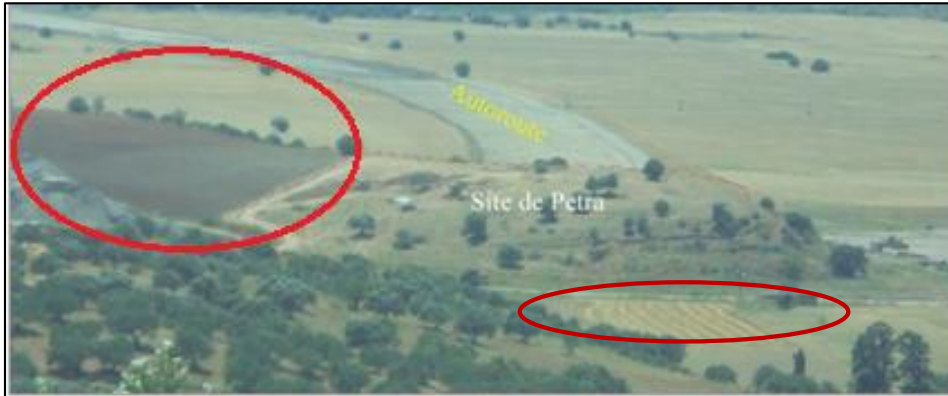
يعتبر التوسع الزراعي عل حساب الموقع، من عوامل التلف البشرية التي شهدها الموقع منذ الاستقلال، مع برنامج الثورة الزراعية. فاستصلاح الأراضي وبعدها الحرث بالمحراث الحديث ذو سكة كبيرة، حيث يصل عمقها حوال 0.9 م، يصيب البنايات الموجودة على عمق صغير بخدوش عميقة بالنسبة للحجر المصقول وكسور بالنسبة للأسوار لا بأس أن نذكر أن تقنية بناء الأسوار (حجر الشيست مع الملاط الجيري) لا تقاوم قوة الجرار، فيساهم مباشرة بالتلف الميكانيكي.

الصورة رقم 102: توضح إستغلال الموقع للنشاط الزراعي قبل الحفوية (تقرير الحفوية 2015)

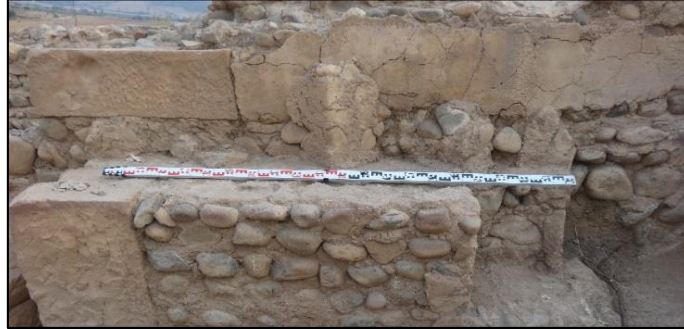
عاشت أثر الموقع الاثري ملاكو الى مثل هذه التجربة، وتظهر جليا على مستوى التلبيس خاصة، حيث ظهرت شقوق عشوائية على كل الواجهة، مع وجود حالات أكثر حدة وتتمثل في فصل طبقتي التلبيس عن بعضهما وانفصالهما عن السور.

الصورة رقم 103: تأثير التلبيس لعامل الحرارة المفاجئ للسور Mr020

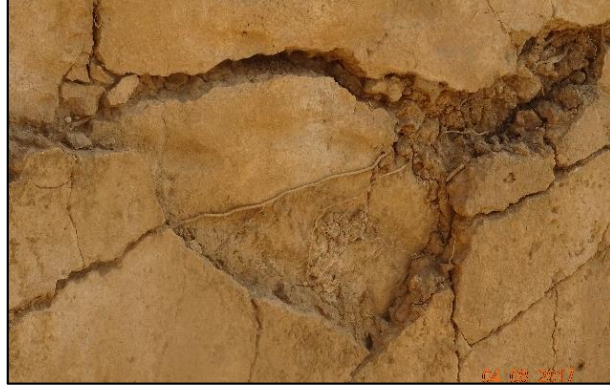
الصورة رقم 104: تأثير التلبيس لعامل الحرارة المفاجئ
انفصال الطبقة الثانية عن الطبقة الأولى

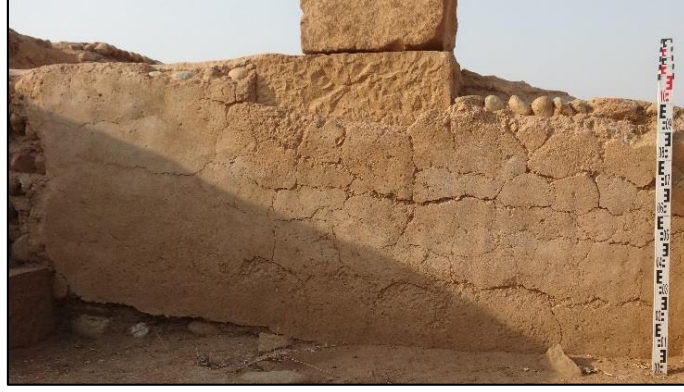
الصورة رقم 105: توضح تأثير التحرك الحراري على الهيئة المعمارية

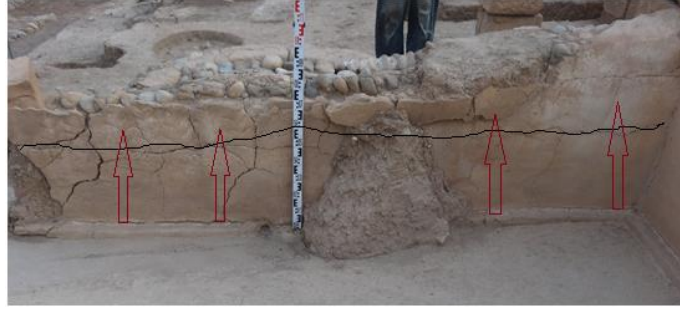
الصورة رقم 106: توضح إرتفاع المياه تحت سطحية بفعل الخاصية الشعرية لآحد أسوار لأحواض القسم الشمالي

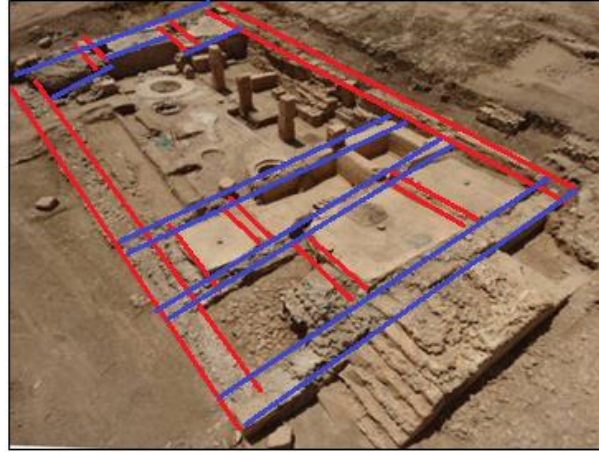
الصورة رقم 107: صورة توضيحية لتأثير السيول على المعلم ككل
