أطروحة لنيل شهادة الدكتوراه الطور الثالث (ل م د) في علم الآثار
تخصص صيانة وترميم الممتلكات الثقافية، تحت عنوان:

مشروع صيانة وترميم المنشأة الصناعية الجنوبية للموقع الأثري ملاكو (ولاية بجاية)

إعداد الطالب :
قاسي أزراق

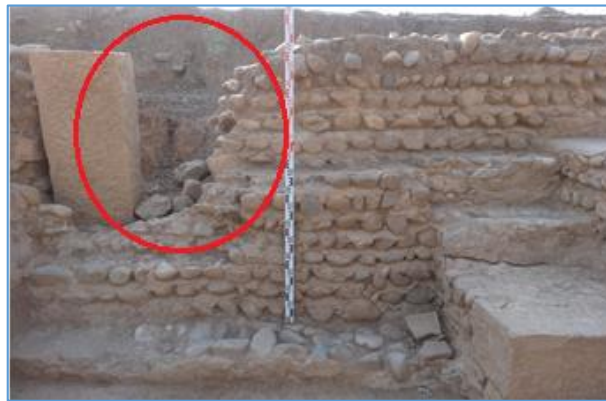
الصورة رقم 108: جزء من السور Mr003 تأثر بالسيول الجارفة.

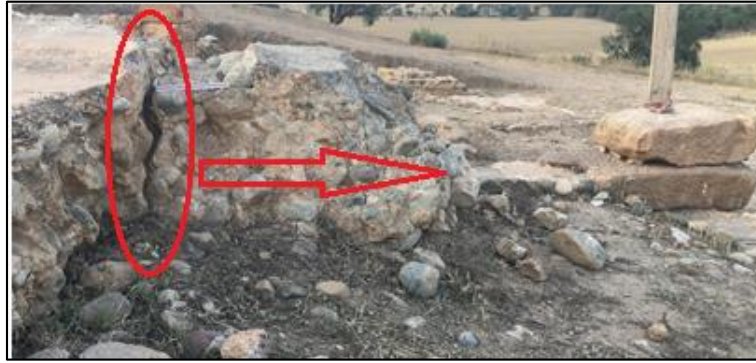
الصورة رقم 109: توضح تشقق Sb019 على مستوى السور Mr008

تبين الصور (109، 110، 111) توضح تأثير فعل الأمطار، في تشقق وتصدع الهياكل المبنية في الموقع الأثري ملاكو، حيث أن في هذه الحالة، التأثير غير مباشر، ولكن كعامل مساعد بنسبة كبيرة جداً، فالأمطار الجارفة، كما هو ممثل في اللوحة السابقة، فقد تفقد بعض العناصر المعمارية سنداها، حيث أنه نذكر أن الموقع يقع في منحدر، وأن طبوغرافية الموقع تعمل على تركيز القوة الضاغطة على الهياكل السفلى، و التي تعتبر سندات للهياكل العلوية، فغياب الأسوار السفلى الساندة يعمل على تدمير كل ما هو مسند إليها، و هكذا دواليك حتى يندثر المبنى بأكمله. هذه الظاهرة جد متكررة في الموقع أو بالأخص في المنشأة الصناعية الجنوبية.

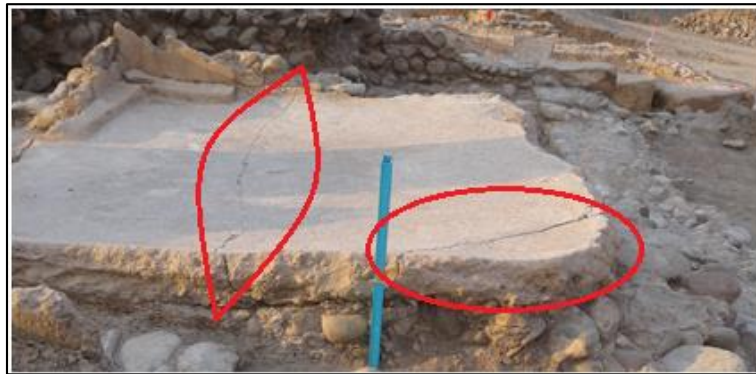
الصورة رقم 110: توضح تشقق SI046 في المنتصف على مستوى الزاوية ج/ش

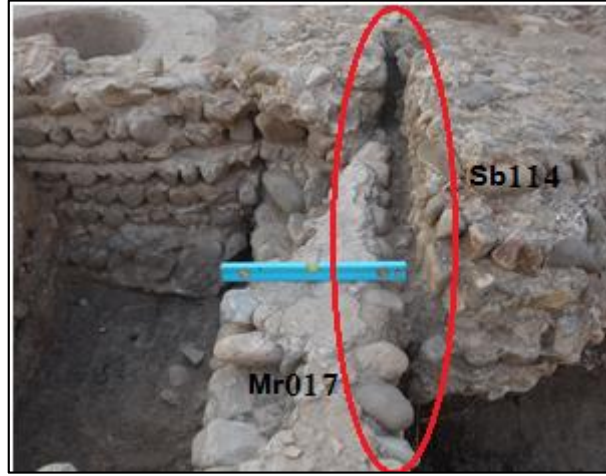
الصورة رقم 111: توضح انفصال Sb114 عن السور Mr017

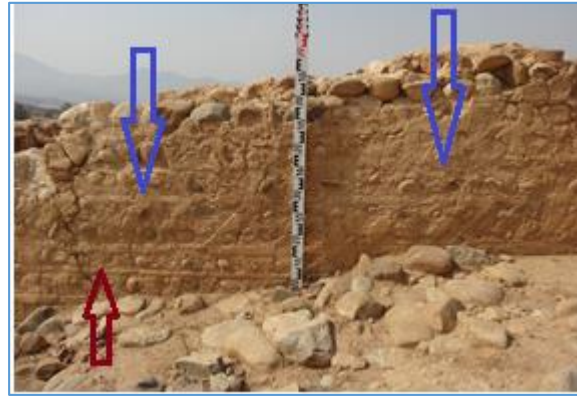
الصورة رقم 112: توضح تأثير الأمطار المصاحبة للرياح على واجهات المباني الأثرية

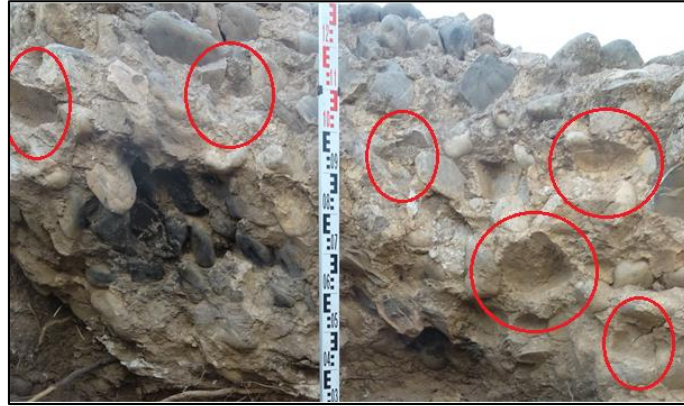
الصورة رقم 113: سوابل افلات الحجر عن الملاط الجيري

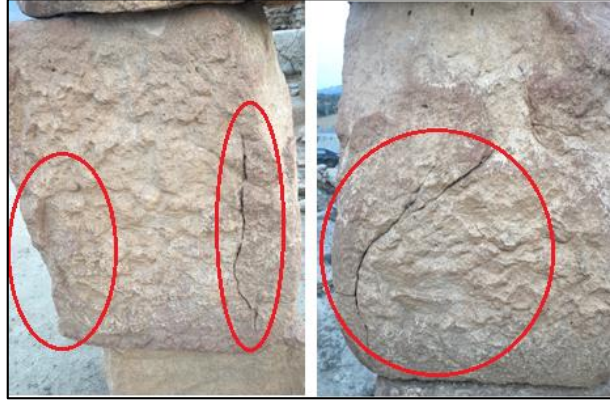
الصورة رقم 114: توضح فراغات أثناء التشكل للحجارة العلوية الثانية لـ Sb027

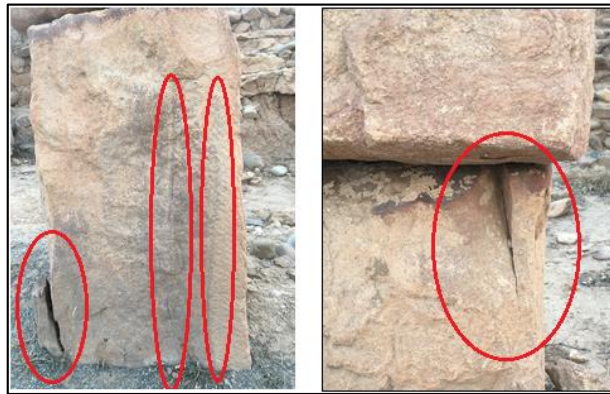
الصورة رقم 115: توضح تورق طولي للحجارة العلوية الثانية لـ Sb028

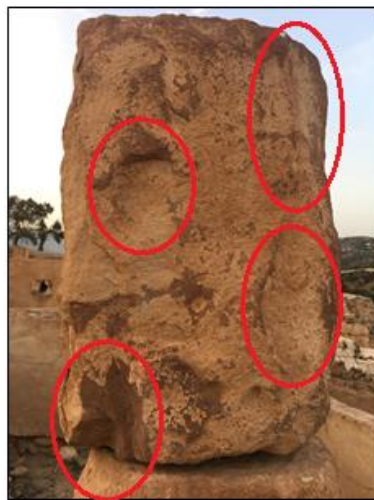
الصورة رقم 116: توضح فقدان الحجارة لأجزاء منها

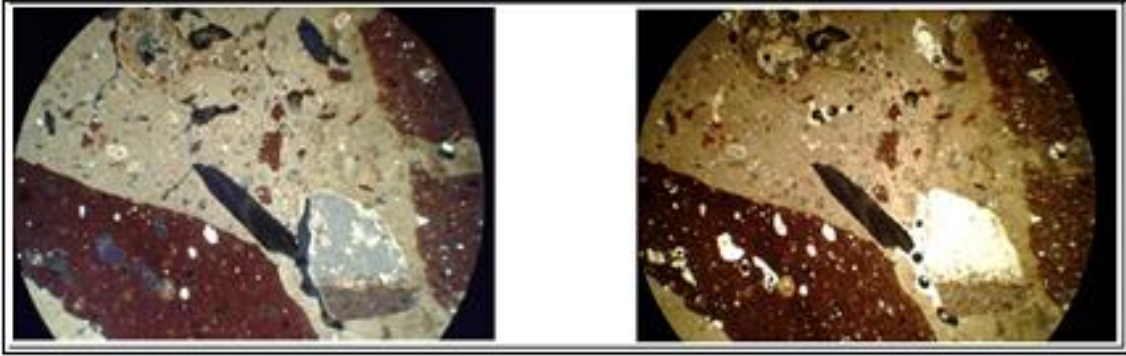
أظهر التحليل بالمجهر الالكتروني الضوئي، ان المصفوفة، الأكثر شفافية في الضوء الطبيعي، ذات لون بييج، راجع لوجود مسحوق القرميد الناعم، حمولة الرمل جيدة مثل SAMSIS2 ومن نفس الطبيعة، على الرغم من أن محتوى العقييدات الجيرية ومسحوق القرميد ليس متطابقاً تماماً في الملاطين، إلا أنهما مع ذلك تتمتعان بمعايير مشتركة (الجير + الرمل الناعم + البلاط) التي يمكن العثور عليها في عينات أخرى من الموقع. علاوة على ذلك، لم يتم أخذ كلاهما من نفس الموضع، أحدهما من أرضية الحوض والآخر مستوى ازار الحائط. نظراً أن SAMSIS2 و SAMSIS4 ينتميان إلى نفس مرحلة البناء من المفترض أن يكونا بنفس الخصائص. كما لوحظ وجود تشققات دقيقة.

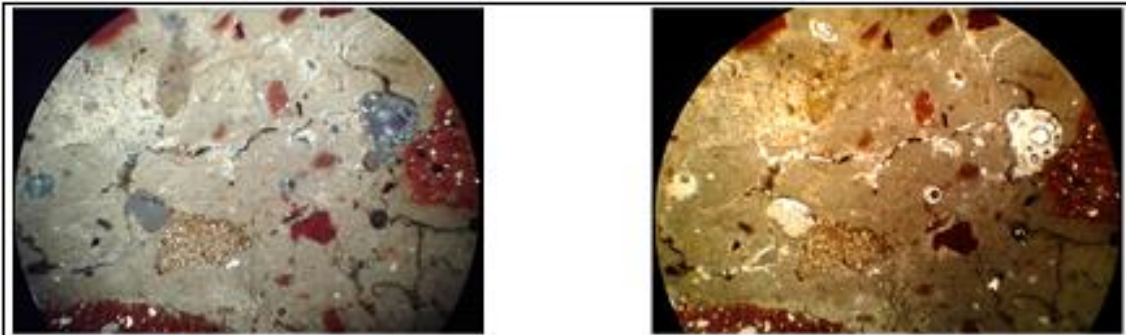
يتميز SAM SIS5 بحمل مسحوق القرميد المضاف إلى حمولة الرمل. أظهر التحليل بالمجهر الالكتروني الضوئي، ان المصفوفة ذات لون بيج، الأكثر شفافية في الضوء الطبيعي، نظرا لوجود مسحوق القرميد الناعم، حمولة الرمل جيدة مثل SAMSIS2 ومن نفس الطبيعة. على الرغم من أن محتوى العقيدات الجيرية ومسحوق القرميد ليس متطابقاً تماماً في الملاطين، إلا أنهما مع ذلك تتمتعان بمعايير مشتركة (الجير + الرمل الناعم + البلاط) التي يمكن العثور عليها في عينات أخرى من الموقع. علاوة على ذلك، لم يتم أخذ كلاهما من نفس الموضع، أحدهما من أرضية الحوض والآخر منطبقة التليس. نظراً أن SAM SIS2 و SAM SIS4 و SAM SIS5 ينتميان إلى نفس مرحلة العمل لأنه من المفترض أن تكون بنفس الخصائص النوعية. كما نلاحظ وجود تشققات رقيقة.

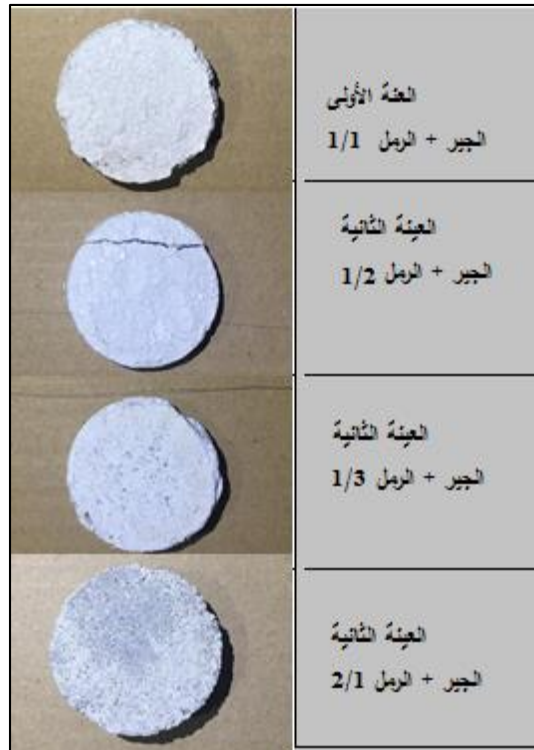
الصورة رقم 119: تظهر عينات طبقات الملاط التجريبية في الفترة الممتدة من أكتوبر 2016 - أوت 2017

العينة رقم (01): (المكونة من 1 جير + 1 رمل) بدأت تتلف وتتساقط في شكل حبيبات وقشور بعد 6 أشهر من تنفيذها على الجدار.

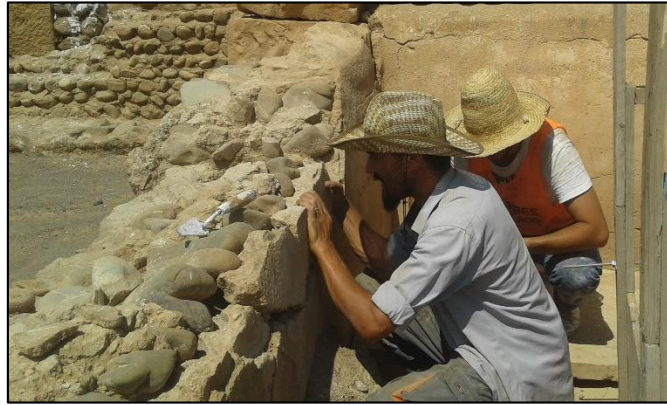
الصورة رقم 121: فك وإعادة البناء الجزء العلوي من السور Mr005

- إذا كانت مساحة الجزء المنتفخ في الجدار كبيرة مقارنة بحجم سطح واجهة الجدار، يراعى أن يتم تدعيم واجهة الجدار
- قبل فك الحجارة. أما إذا كانت مساحة الجزء المنتفخ صغيرة فيتم فك الحجارة دون الحاجة إلى تدعيم.
- بعد فك وإزالة الحجارة يتم تنظيف وتفريغ وسط الجدار من الحجارة والمونة المتفككة.
- توضع وصلات ربط تعمل على ربط سطحي الجدار مع بعضهما وتمنع انفصالهما مستقبلاً، ويمكن استخدام الحجارة المقطوعة أو العوارض الخشبية لهذا الغرض.
- إعادة صف الحجارة مع ملء وسط الجدار بالملاط والحجارة الصغيرة.

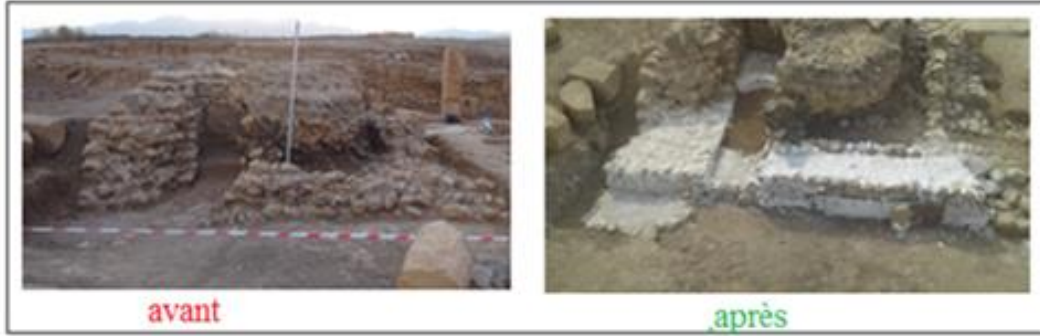
اللوحة رقم 27: الجزء الشرقي من قسم الأحواض الجنوبية قبل وبعد التدخل

الأسوار المحددة للحوض ح10، في حال حفظ رديئة، خاصة السورين العرضيين Mr017 Mr004، هذا الأخير يلعب دور سند لركيزة أرضي الحوض، نلاحظ أنه هناك تناسب طردي بين حل حفظه مع استقرار Sb114. قمنا بالتدخل في هذه الجزء من المعلم، على مستوى الزاوي ج/ش، بهدف تقوي السور Mr004 وكذلك ضمان استقرار ركيزة أرضية الحوض ح10. أنظر اللوحة المرفق أسفله.

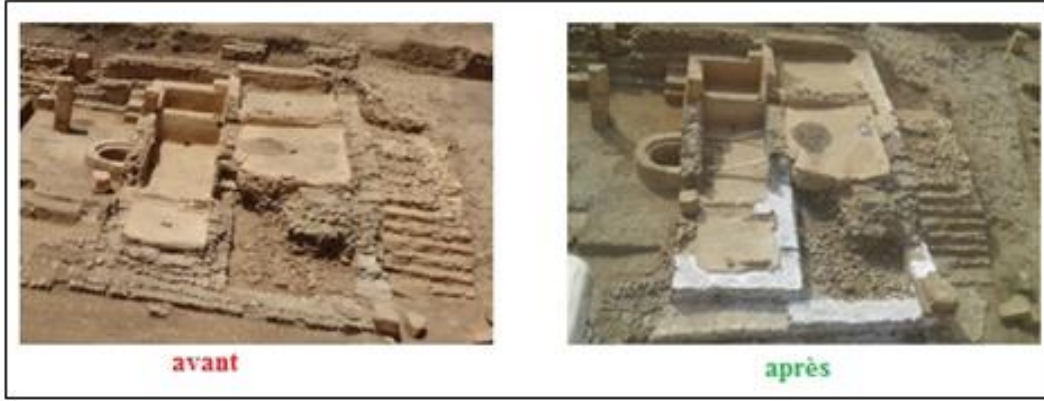
اللوحة رقم 29: توضح الجزء الشرقي من سلسلة الأحواض الشمالية قبل وبعد التدخل

تظهر اللوحة رقم 29، تدخلنا على الجزء السفلي من الموقع. ظاهرة التدهور كما أوضحت أعلاه واضحة للعيان في هذه الصور، نقاط التدخل مشار إليها بدوائر مرقمة. الحفاظ على استقرار ركائز أرضيات الأحواض (ح1 و ح6)، باستقرار السور Mr004 التي يحددها من الجانب الشرقي، (أنظر الفصل الأول، تقنية البناء).

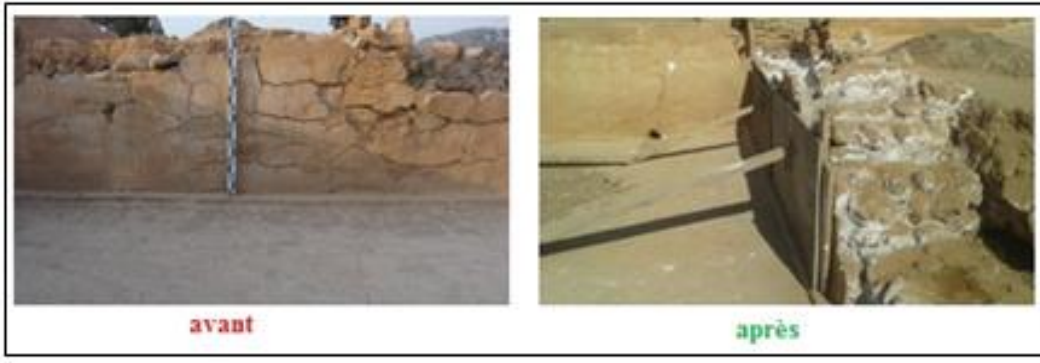
اللوحة رقم 31: توضيح للسور Mr006 قبل وبعد التدخل

طبقتي التلبيس في حالة حفظ سيئة جدا، حيث تظهر شقوق عميقة أنظر اللوحة رقم 31 فاستمرار تعرض هذه الواجهة لعوامل التلف المختلفة من المرجح أن يزداد هذا التدهور المدمر، وقد يؤدي الى غياب تام لهذا العنصر المعماري. في إطار التدخل المستعجل قصد الحفظ والصيانة، تم تركيب ألواح خشبية على كامل سطح الجدار الذي يدعم الجبس. ثم تم وضع طبقة من الملاط فوق الجدار لمنع اختفاء طبقات التلبيس المنزوعة من الجزء العلوي من الجدار ومنع سيلان مياه الأمطار مباشرة على الحافة العلوي.

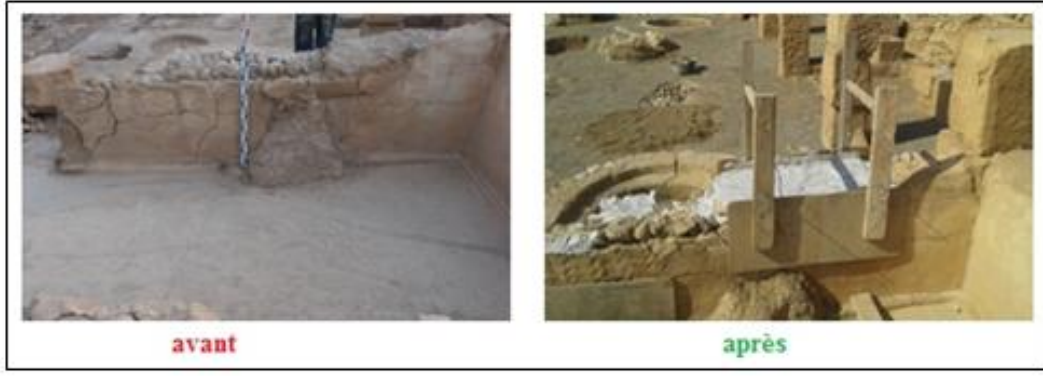
اللوحة رقم 32: توضح للسور Mr005 قبل وبعد التدخل.

تضرر السور Mr005، على مستوى الحوض ح5 بفعل سقوط حجارة العمود PI026 (يرجح بفعل الزلزال) أنظر الفصل الثالث، جزء تأثير العوامل الطبيعية في تلف المباني الأثرية، أدى ارتطام الحجارة المصقولة بسطح السور إلى حدوث انتفاخ أنظر اللوحة اسفله، وتفتت بذلك المادة الرابطة (الملاط الجيري)، ترك هذا السور بدون أي تدخل قد تتواصل درجة التلف، فقد قمنا بهدم الجزء المتضرر، وتنظيفه جيدا، مع الحفاظ مواد البناء الأصلية، فبواسطة هيكل خشبي قمنا بإرجاع أجزاء التلبيس المفصولة الى موضعها مع وضع طبقة من الحصى والملاط الجيري على سطح السور كما هو موضح في الصورتين في اللوحة التالية .

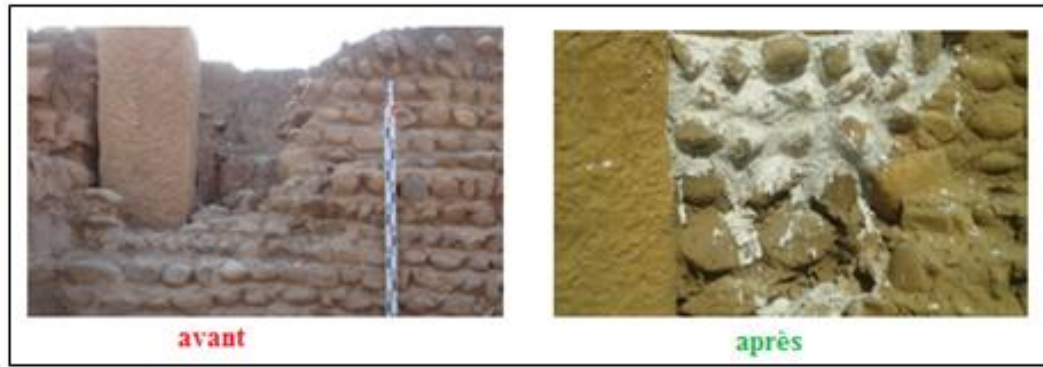
اللوحة رقم 33: تبين الجزء الأوسط من السور Mr003 قبل وبعد التدخل

يظهر الجدار الغربي العرضي عند الأجزاء المجاورة لقسمي الأحواض في حفظ جيدة، في حين الجزء الموالي لمنطقة الانتقال يبدو أكثر تضرراً، جزء كبير منه أعيد بنائه لاحقاً، تعرض الهيكل الأصلي لهدم عميق، (أنظر جزء الوصف المعماري لـ Mr015). اقتصر تدخلنا فقط على تدعيم جزء من هذا الجزء الموجود على الجانب الشمالي من رجل باب السلم منطقة الانتقال، والذي تضرر من تدفقات المياه، لذلك تم وضع نظام تصريف مياه الأمطار خارج الموقع، أنظر اللوحة أسفله.

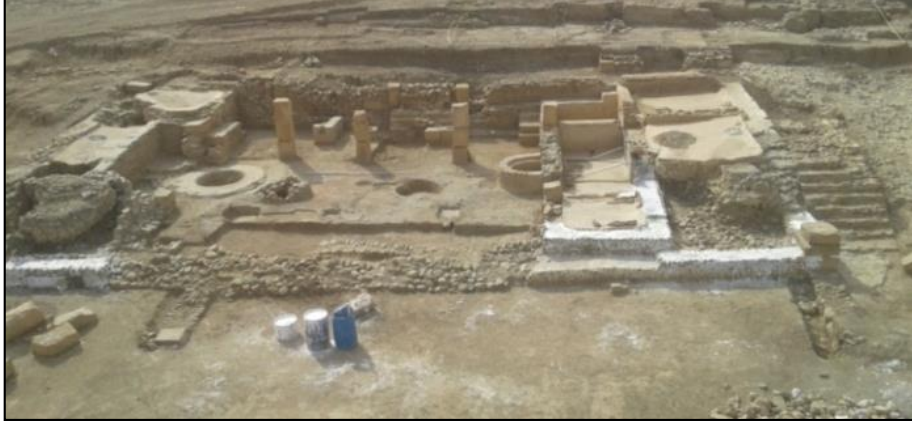
الصورة رقم 123: تبين حالة المنشأة الصناعية الجنوبية بعد التدخلات.

على العموم تقتصر جل التدخلات، في استقرار الأجزاء التي تبدي ضرر كبير وأيضاً أجزاء تساعد في استقرار الأجزاء الأخرى، كون العناصر المعمارية مبنية بطريقة متسلسلة كل جزء سند للجزء آخر. أنظر اللوحة أسفله صور للمعلم بعد التدخل الاستعجالي الأدنى.
