الطرق والأساليب المتبعة في صيانة وترميم المباني الاثرية

من خلال دراسة حالة رايدوم

"المدينة و المعسكر"

رسالة لنيل شهادة دكتوراه العلوم في اثار الصيانة والترميم

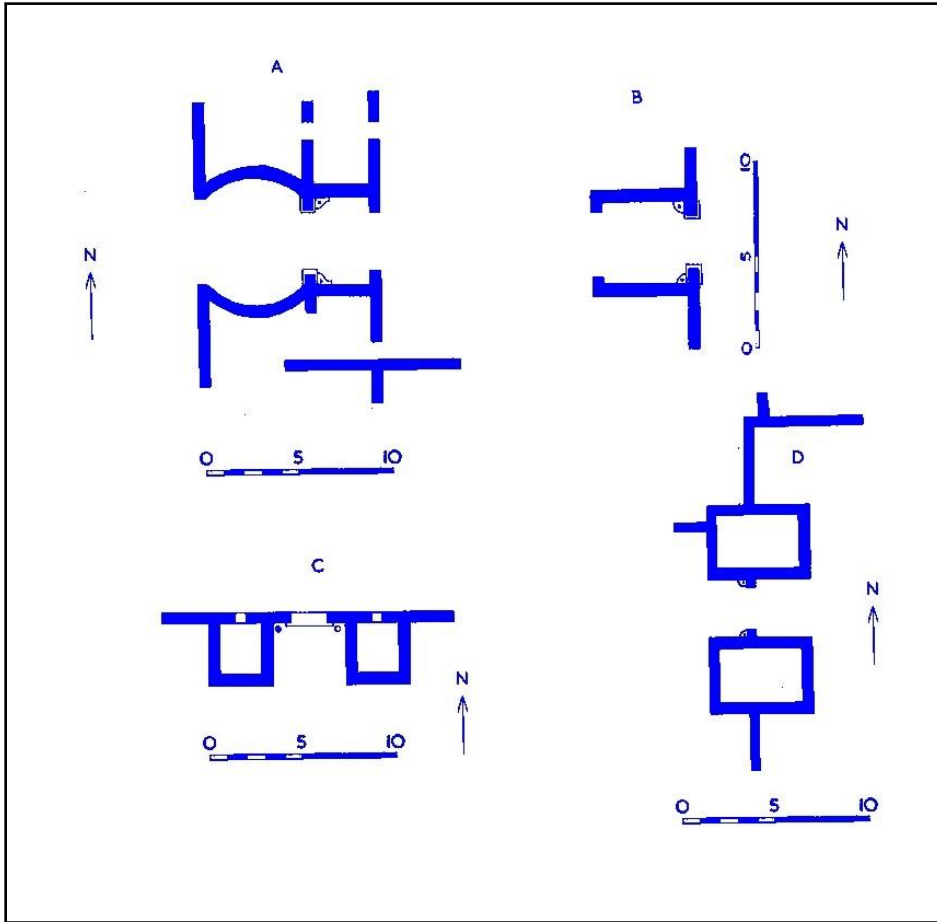
الشكل رقم 06: مخططات ابواب المدينة رايدوم : الباحث Laporte

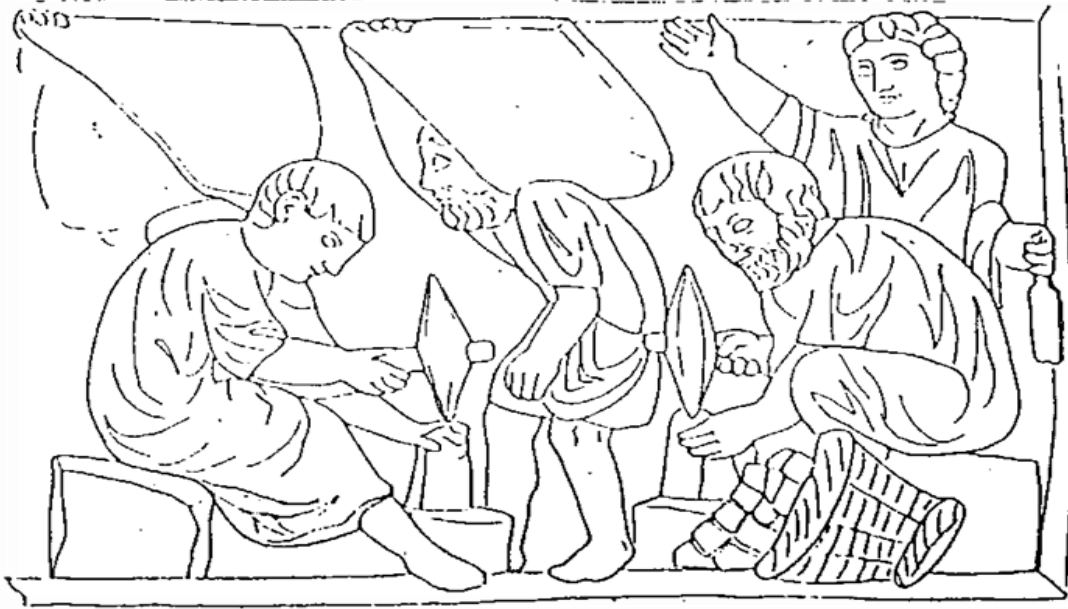
شكل رقم 10: كيفية تحضير الحجارة بالورش (صورة منحوتة على قبر بأوستي)

يعمل المحجري على قلع صخور تشبه إلى حد كبير شكلها النهائي المستعمل في البناء، و نذكر على سبيل المثال استخراج أحجار شبه مستطيلة أو على شكل جذوع لإستعمالها كأعمدة. و تمر الحجارة منذ وصولها إلى الورش على عدة مراحل لتصبح جاهزة للبناء. و تختلف هذه التحضيرات بحسب القيمة الفنية والنوعية للمبنى، و قد تركت لنا الإيكونوغرافيا الرومانية مجموعة من المنحوتات و النقائش تمثل العمليات التي تتعرض لها الحجارة بالورشة¹.
(أنظر الشكل رقم 10).

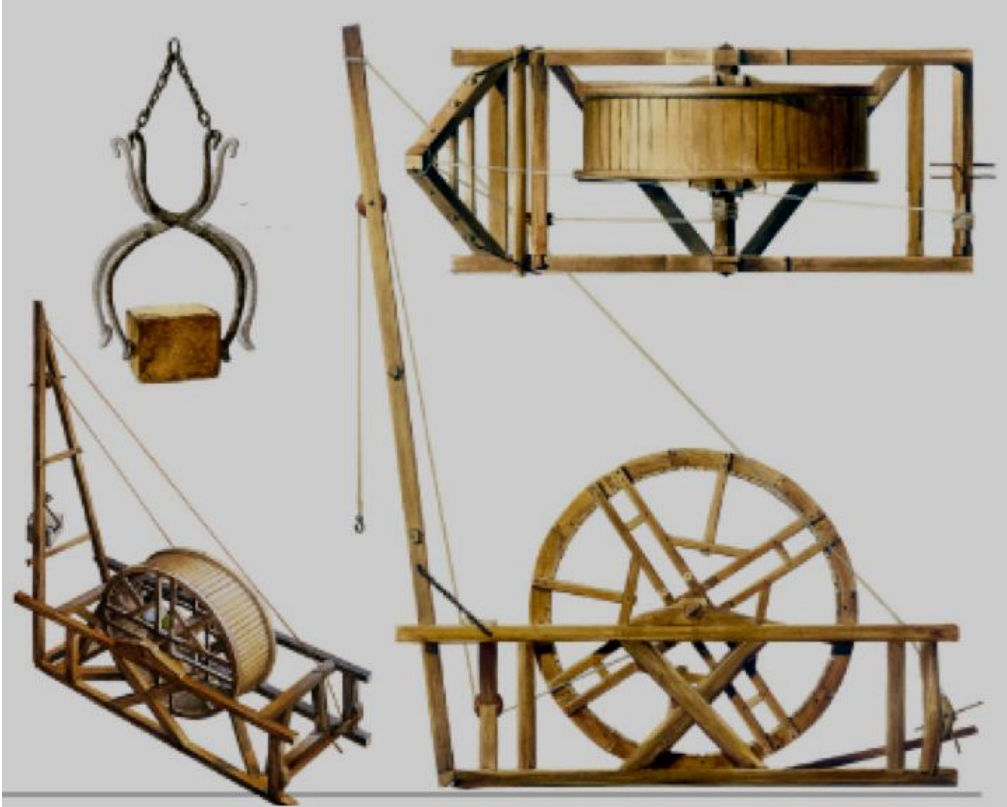
شكل رقم 16: بعض أدوات نقل ورفع الحجارة بالورش بروما

و نقالة الحجارة، و لم يقتصر إستعمال هذه الأدوات على روما بل توجد كذلك في ولايتها مثل غاليا²، حيث ما تزال آثار المخلب واضحة ببعض المباني الرومانية بموقع (Nimes) كما سبق إستعمالها في العالم الإغريقي³. (أنظر الشكل رقم 16).

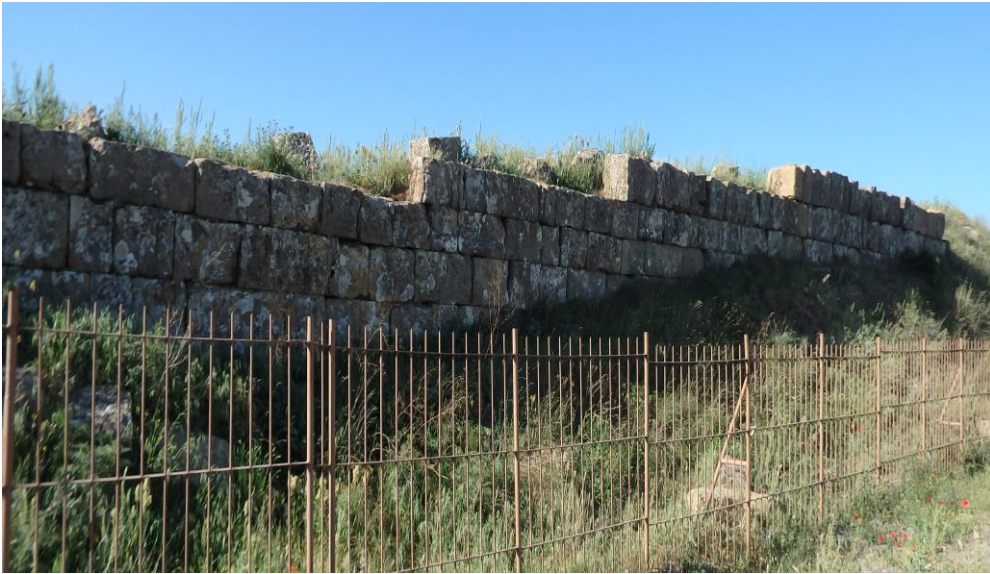
صورة رقم 02 : تبين تقنية الكوادراتوم المستعملة في اسوار المدينة

استعملت هذه التقنية في العديد من المباني و الاسوار الدفاعية للمعسكر و تتمثل في تركيب الحجارة المصقولة على شكل صفوف أفقية، و تعتبر هذه التقنية من أهم التقنيات، أي الشكل وحده يسمح بالافتناع أن المبنى منظم و خاضع لكل المقاسات المعمارية، و مُشكلا توازنا في العناصر و محققا تجانسا في حصر الصفوف الأفقية و العمودية للبناية¹.

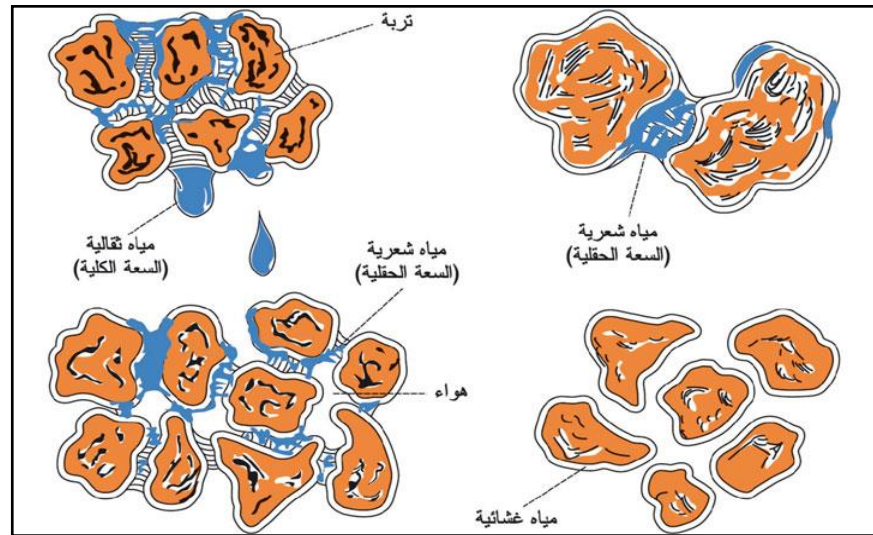
الشكل 17: حالات المياه الجوفية في الأراضي

3.2.1 - حالات المياه الجوفية في الأراضي:¹ تصنف في ست حالات كما يأتي (الشكل 17):
