طرق إعادة تأهيل المدينة الأثرية ميلاف (ميلة)

دراسة أثرية وتقنية

أطروحة تخرج لنيل شهادة الدكتوراه (ل م د) تخصص علم الآثار الوقائي

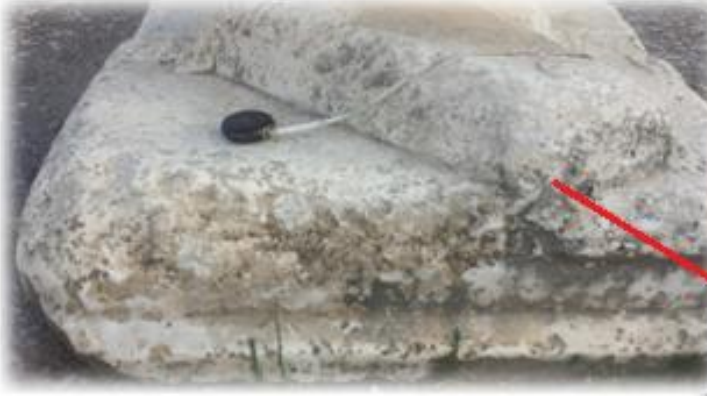
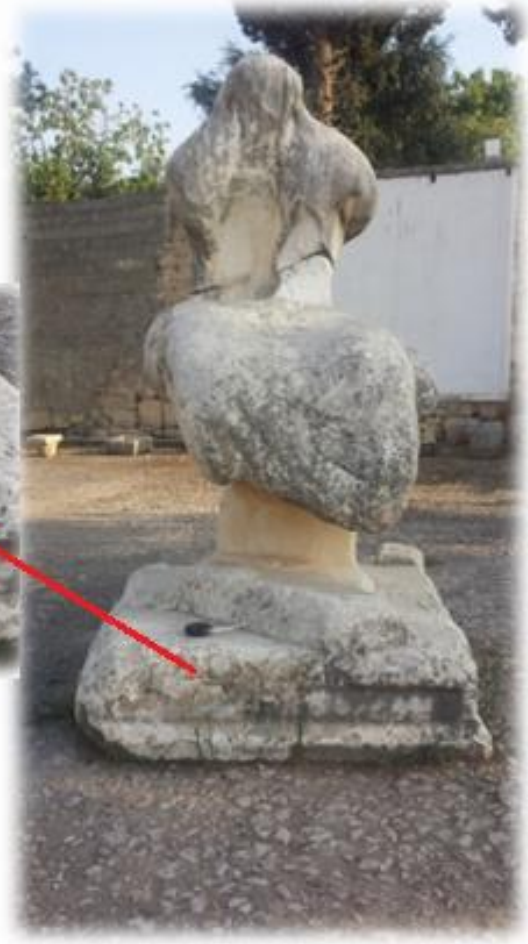
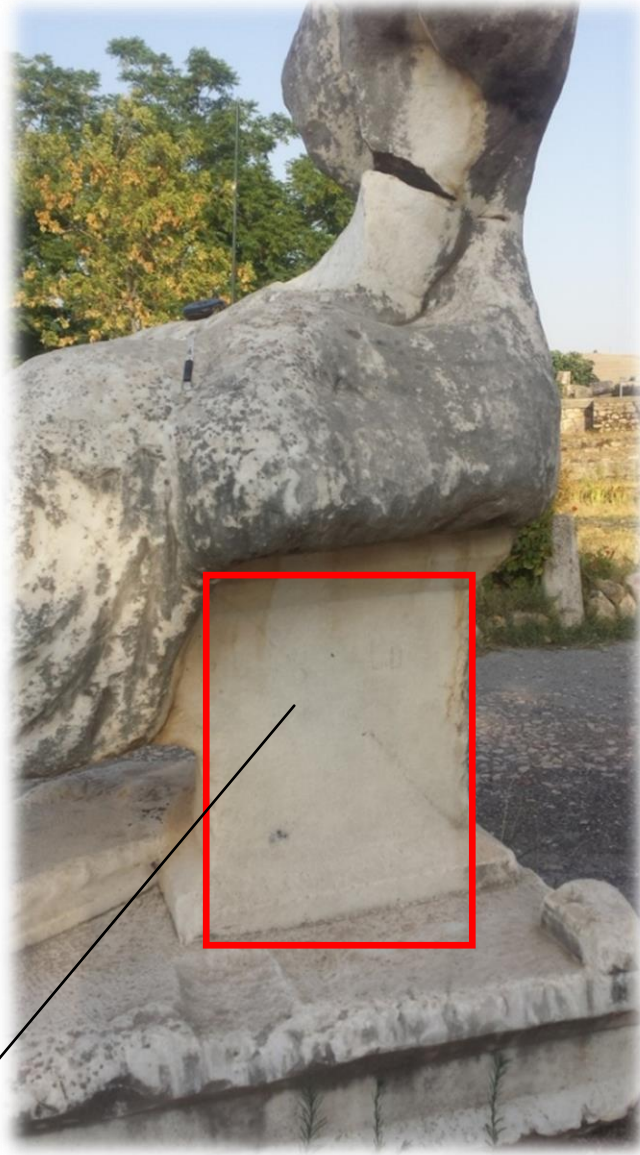
لوحة (01): تمثال معبد جنان الملو

\*القاعدة: وهي ذات شكل شبه مربع طولها 1.70 م وعرضها 1.64 م ،أما ارتفاعها فيقدر ب 0.40 م .

\*الحامل : ذو شكل مكعب ارتفاعه 0.82 م و عرضه 0.55 م تفصل بينه و بين جسم التمثال المحمول 0.10 م (الصورة (10))

صورة (10): صورة جانبية لتمثال معبد جنان الملو

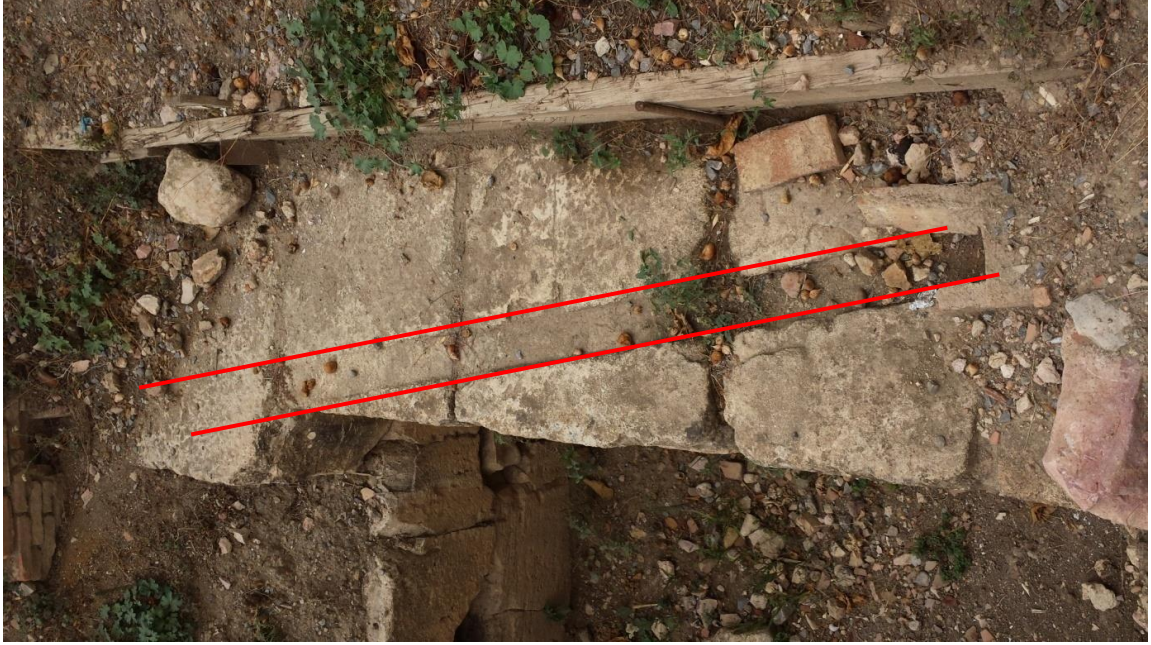
حيث يمتد الجدار شرقا ليصل إلى ارتفاع 5 م خارج قاعة الصلاة عند الواجهة الشرقية للمسجد (صورة13)) حيث يظهر جليا امتداد جدار آخر إلى الجنوب ليتعامد مع الجدار السابق الذكر و قد كشفت حفريات دوكالي (رقم 04 في المخطط(04)ص68) عن بلاطات حجرية عند عمق 1.90 م وهي متناسقة مع البلاطات الحجرية المكتشفة داخل المسجد (رقم03 في المخطط(04)ص68) وقد أشار دوكالي في آخر الأسبار التي قام بها سنة

صورة (13): بقايا جدار الكنيسة

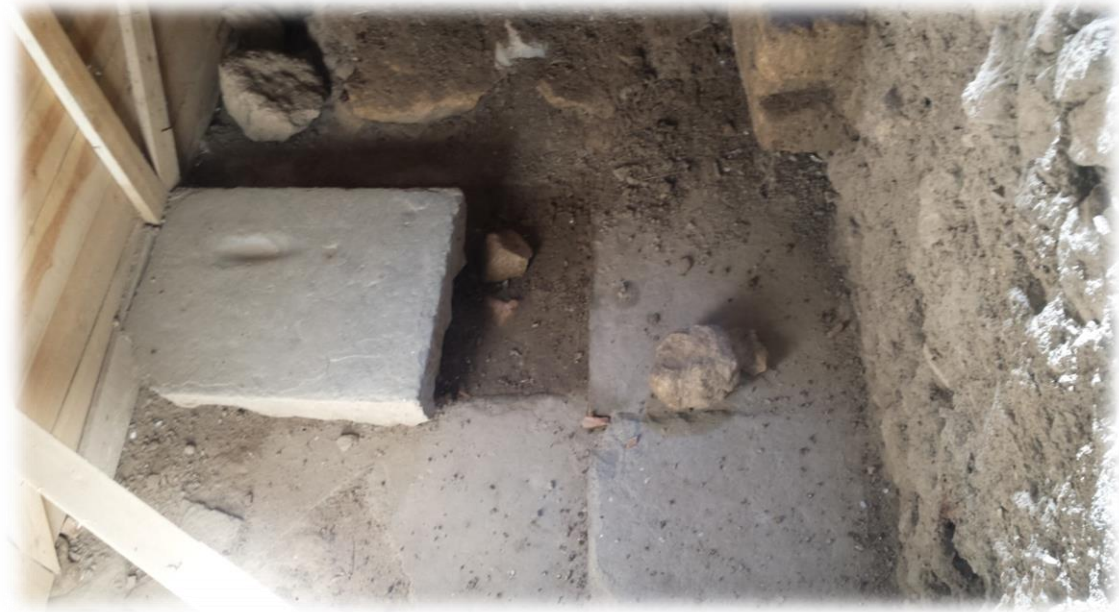
يشير إلى أن الجدار يمتد إلى حدود السور البيزنطي شمالا و غربا. كل هذه المعطيات تقودنا للاعتقاد بأن المعلم كان يتربع على مساحة كبيرة. كما كشفت حفريات 1968 م داخل قاعة الصلاة بالمسجد عند عمق 3.40 م أسفل الجدار الشمالي للمسجد عن آثار لبلاطات حجرية كبيرة (رقم 02 في المخطط(04)) احتمال الأستاذ دوكالي أنها ترجع لطريق مبلط<sup>1</sup> (صورة (15) )

صورة (15) البلاطات الحجرية المستعملة في تبليط الكنيسة

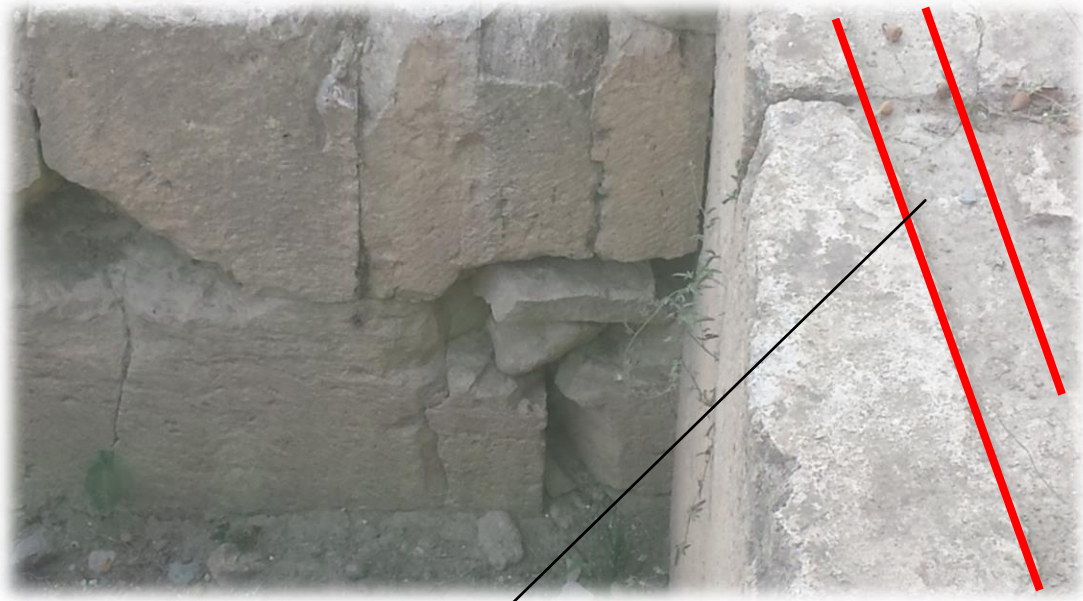
أثار قنوات صرف المياه

صورة (17): آثار امتداد الكنيسة إلى الساحة الخلفية للمسجد

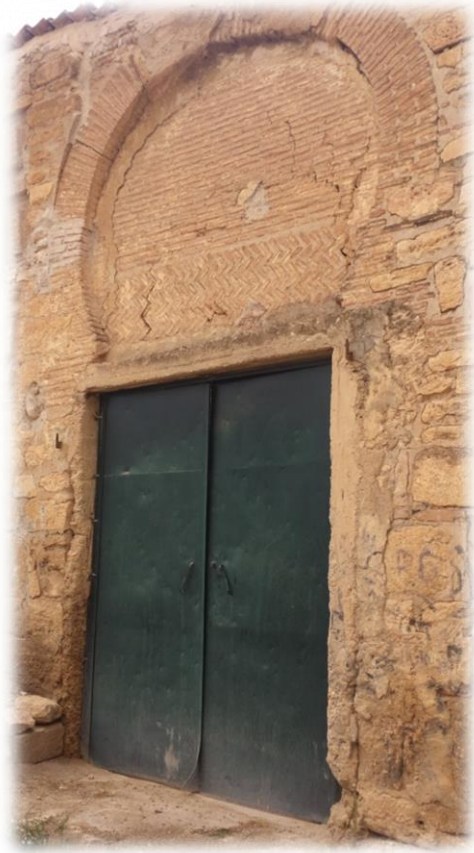
يحتوي المسجد على أربع واجهات منها واجهة رئيسية تقع في الجهة الشرقية يبلغ طولها 24.60 م تحتوي هذه الواجهة على ثلاث أبواب، باب رئيسي يتوسط الواجهة عرضه 2.95 ماما ارتفاعه 3.00 يعلوه عقد حدوي (صورة (19)).

صورة (19): الباب الخلفي للمسجد

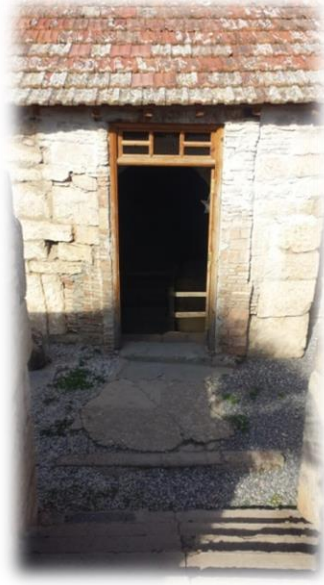
و على جانبي المسجد توجد الواجهة الشمالية التي تحتوي على اثني عشر درجا (12) طول الواحدة 1.99 م أما عرضها فهو 0.34 م تؤدي هذه السلالم إلى باب عرضه 1.15 م يتوسط الواجهة بين ثمانية نوافذ متفرقة، 4 على الجهة اليمنى و 4 على الجهة اليسرى لكن هذه الجهة لها كل نافذتين متلاصقتين (صورة (22))،

صورة (22): الباب الرئيسي حاليا

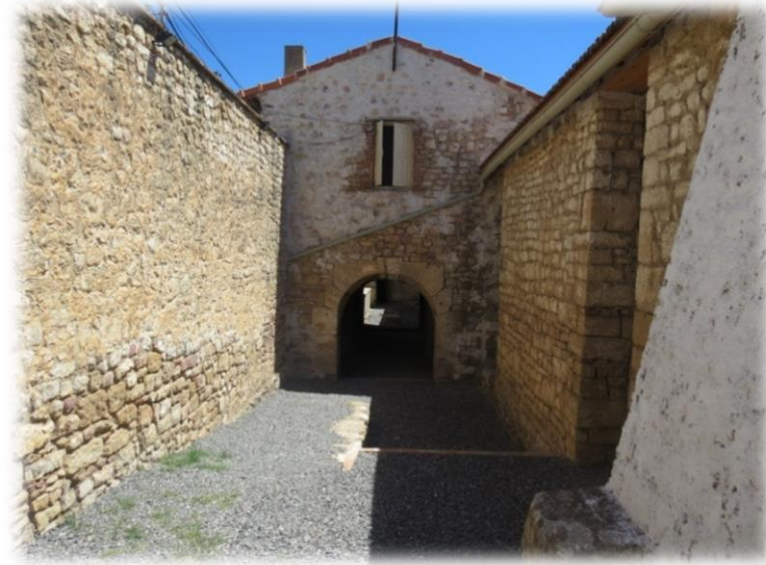
و الجهة الجنوبية تحتوي على باب عرضه 1.15 م يؤدي إلى داخل المسجد عن طريق ثلاث درجات (صورة (23)).

صورة (23): التوسع الاستعماري

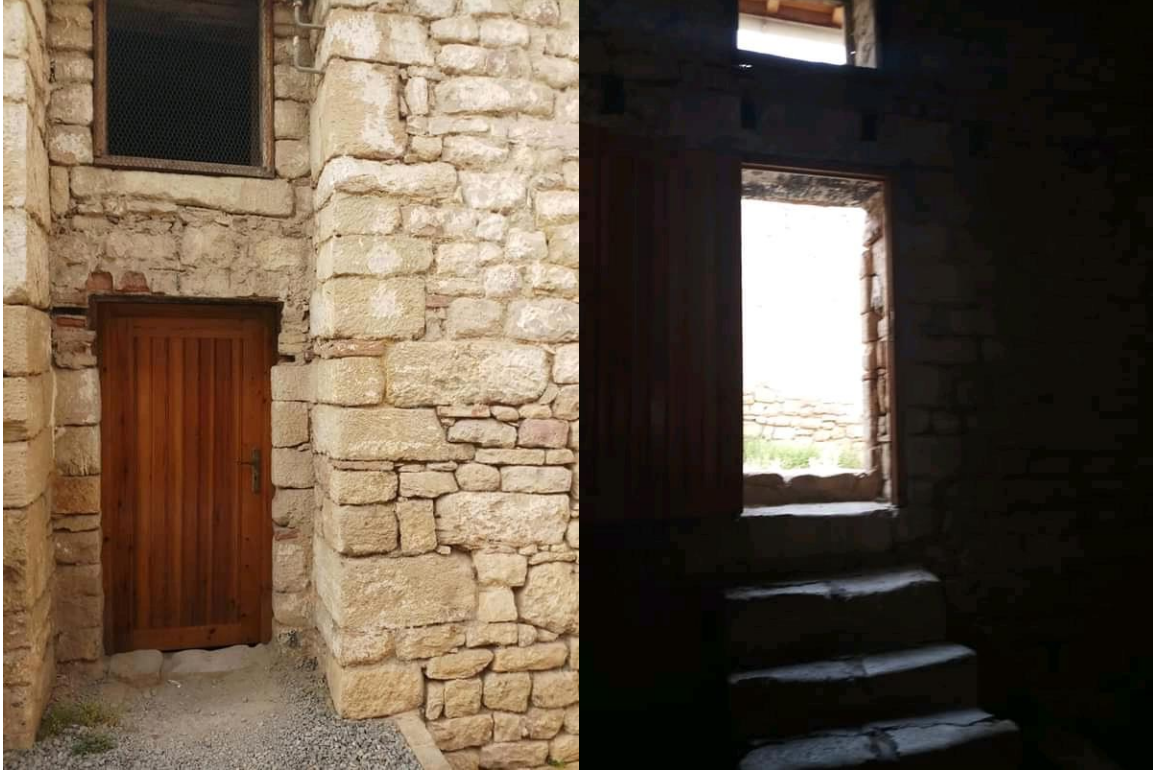
تحتوي هذه الواجهة على أربع نوافذ تختلف في عرضها إذ يقدر بين 1.35 م و 0.95 م، ما يميز هذه الواجهة هو كونها مغطاة إذ يفصلها عن الطريق توسع استعماري يؤدي إلى فناء من جهة ومن الجهة المقابلة يتجه نحو الباب المؤدي إلى خارج الموقع (صورة (24)) يحيط بالمسجد جدار حديث ارتفاعه قريب من سقف المسجد يفصل المسجد عن الأرضية

الحالية تم بناءه للحد من انزلاق و انجراف التربة نحو المسجد خاصة في فصل الشتاء ، إن أهم ما يمكن ملاحظته هو موقع المسجد بالنسبة للأرضية الحالية إذ أنه يقع في الطابق التحت الأرضي و هذا ما جعل البعض يتحدثون عن أن المسجد بني بسرية و أن الصلاة كانت تتم بصورة سرية لكون أبو المهاجر دينار كان مرفوضا من الأهالي(مخطط 05).

صورة (24):الباب الثانوي حاليا

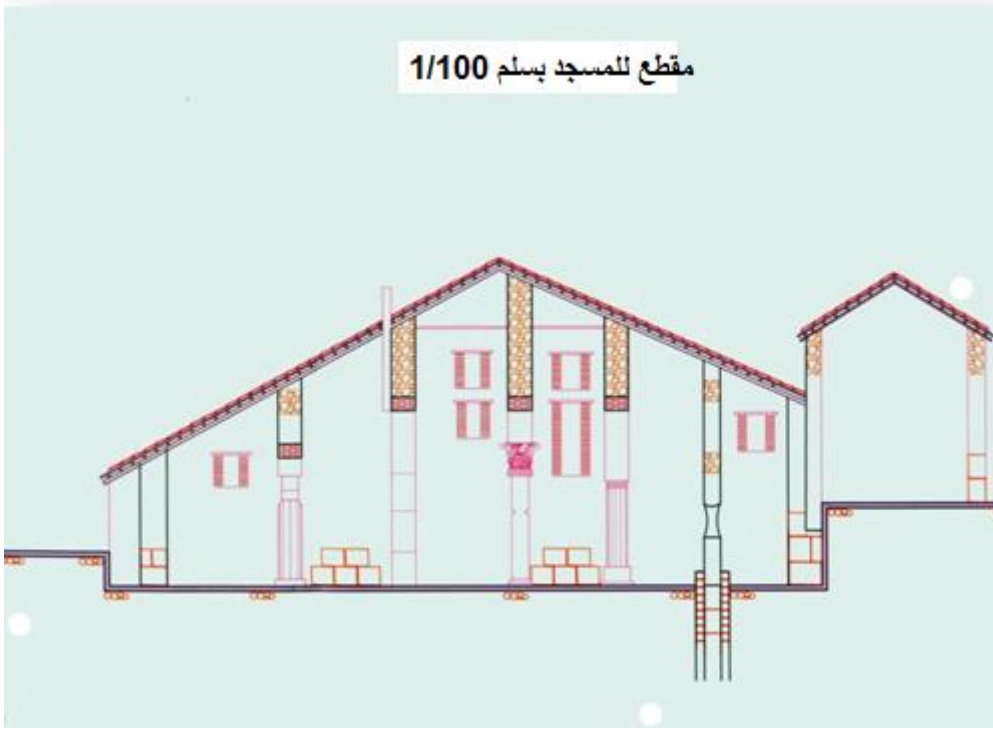
مخطط (06): رفع للواجهة الأمامية للمسجد عن مكتب الدراسات لعرابة و بو حوحو

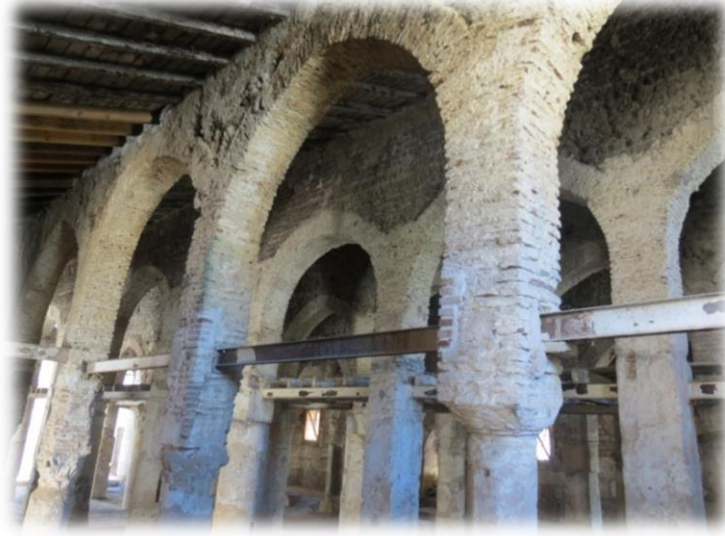
لقد أخذ المسجد شكلا مستطيلا على غرار أغلب المساجد تبلغ مقاساته (26 م  $\times$  18.3 م) و هو متجه من الشرق إلى الغرب متبعا بذلك مخطط المبنى الذي بني فوقه إذ تتربع قاعة صلاته على مساحة تقدر ب 475.8 م اتبعت هذه الأخيرة ذات الشكل المستطيل نظام المساجد ذات الأعمدة و الدعامات ، تتكون من سبع بلاطات عمودية على جدار القبلة متساوية الأبعاد و أربعة بوائك موازية له و ذلك قبل أن تعرف قاعة الصلاة توسعة بإضافة بلاطة على يمين المحراب جهة الغرب و بئكتين واحدة جهة الشمال لتصبح قاعة الصلاة متكونة من ثماني بلاطات و ستة بوائك ذات عقود مدببة (صورة (25) )

صورة (25) البوائك المكونة لقاعة الصلاة

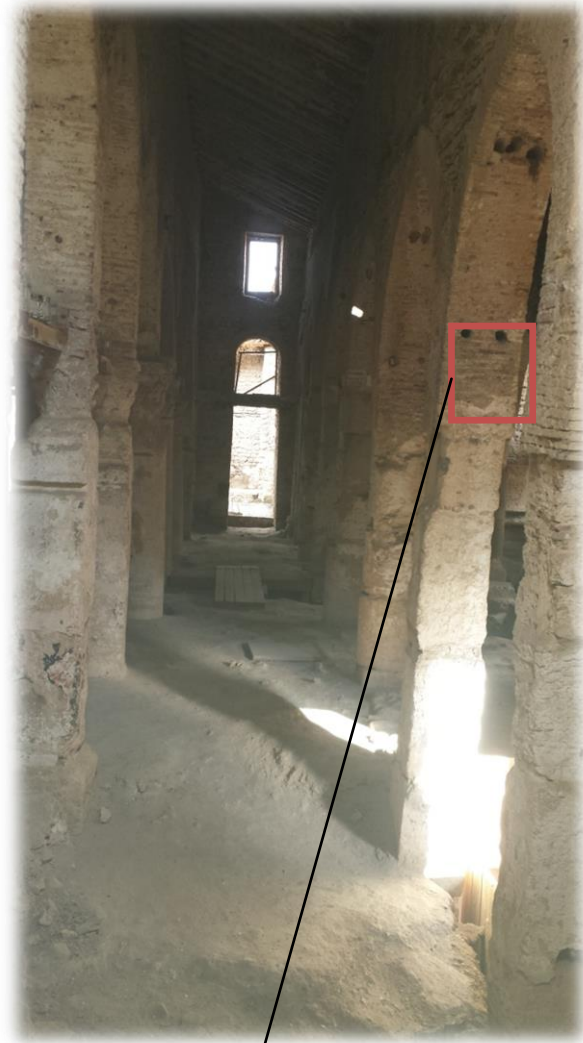
قليلا عن المحور بسبب الثقل و الحفر المنتشرة في أرجاء المسجد و هي ناتجة عن الأسبار التي أنجزت خلال دراسات ما بعد الاستقلال ،يعلو هذه الأعمدة تيجان رومانية مختلفة الطرز إذ نجد الكورنثية و المركبة و واحد توسكاني كما توجد تيجان تحتوي على أوراق النباتات ربما هو التحوير الذي جاءت به الحضارة الإسلامية حيث أن هذه التيجان تشبه إلى حد كبير تلك التي بجامع قسنطينة .تتركز على هذه التيجان عقود متجاوزة مدببة مبنية من الآجر تربط بينها أخشاب تثبيت لا تزال آثارها واضحة على الأقواس (صورة (26))

صورة (26): آثار استعمال الخشب

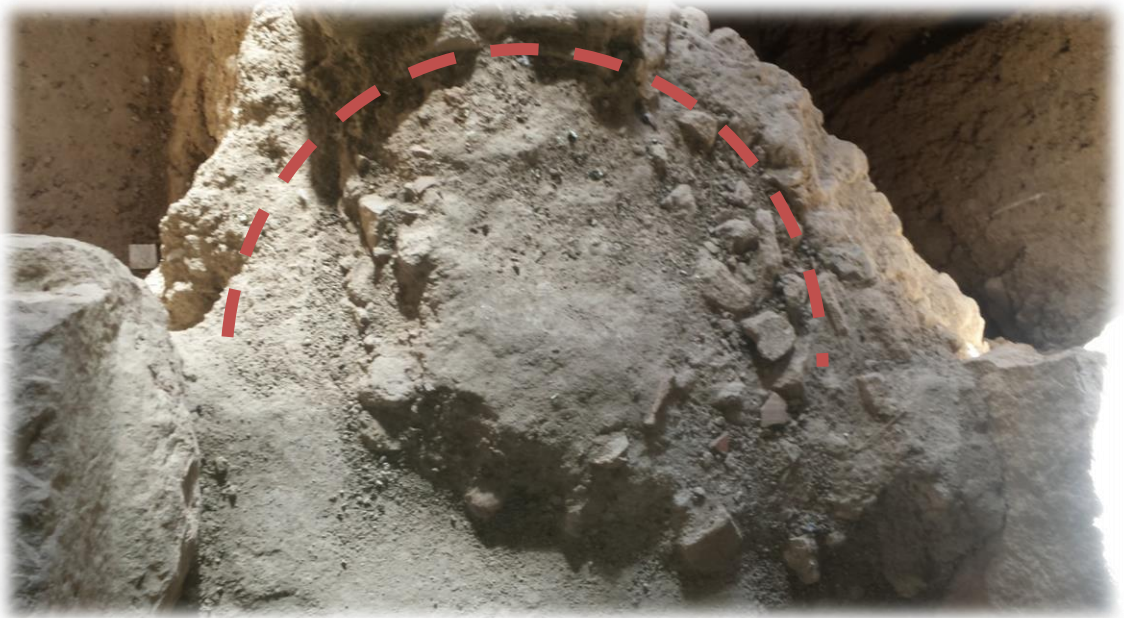
يقع المحراب في الجدار الجنوبي عوض أن يكون في الجدار الشرقي باتجاه القبلة حيث أن موقعه الغريب هذا يجعله لافتا للانتباه، إن وضعية هذا المحراب تذكرنا بوضعية المسجد الأموي بدمشق إلا أن هذا الانحراف الطفيف لا بأس و إن حدث لأنه إذا انحرف إلى الجنوب لا يعني أنه عاكس القبلة كما أن هذه الواجهة للمحراب شائعة في الجزائر العاصمة كما تكررت هذه الظاهرة في الفترة العثمانية بالنسبة للجامع الجديد بالجزائر العاصمة و كون المحراب يشكل زاوية قائمة مع جدار القبلة فهذا جائز و لا غبار عليه (صورة (27))

صورة (27): محراب المسجد

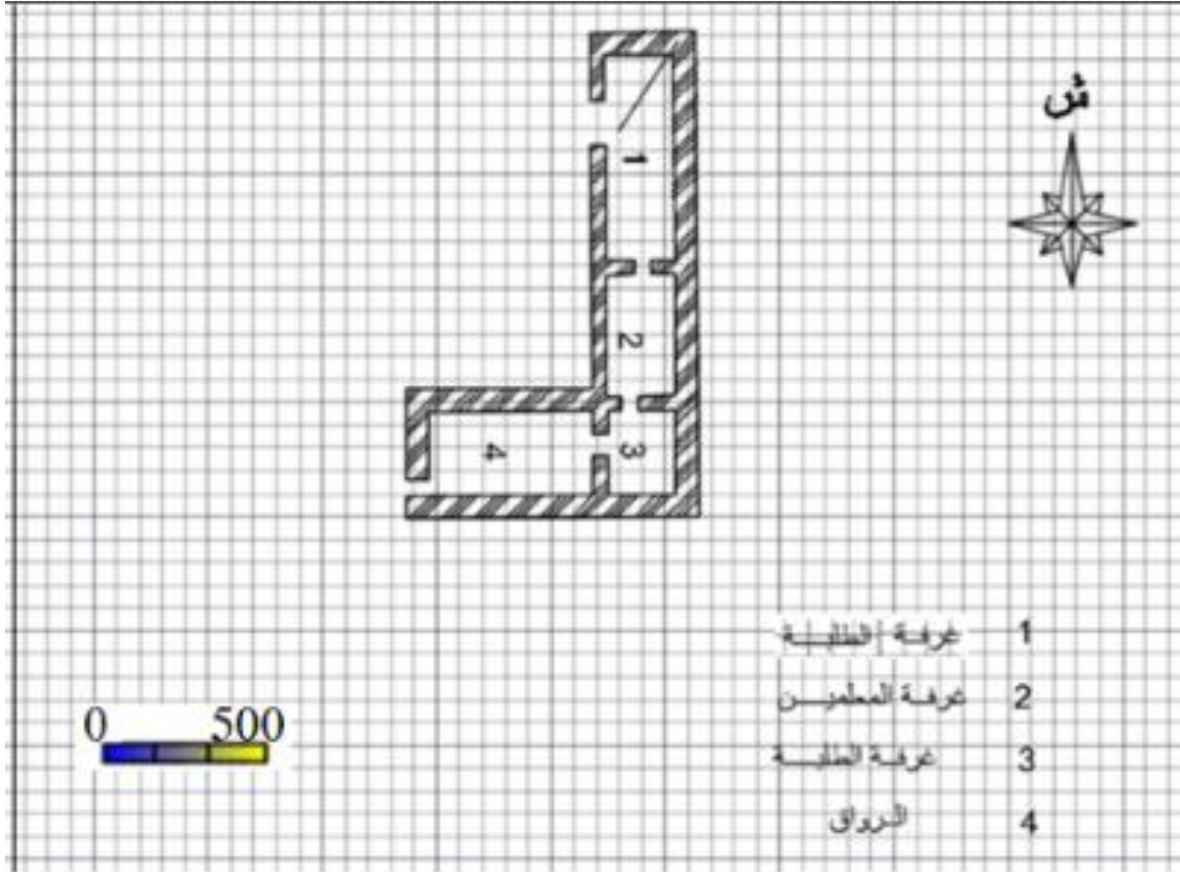
مخطط(08):الطابق العلوي للزاوية الرحمانية

الجهة الشمالية الغربية للصحن ، يفتح سلم يؤدي إلى غرفتين مفتوحتين على بعضهما بباب ، أما المئذنة فيتم الولوج إليها من الطابق العلوي بالجهة الغربية من باب خشبي ، يعلوه قوس نصف دائري و منه يتم الصعود الى سلم دائري يتكون من 16 درجة ، فتحتها 4 نوافذ مستطيلة تنتهي بقوس ، تنتمي إلى الطراز العثماني(مخطط(08))

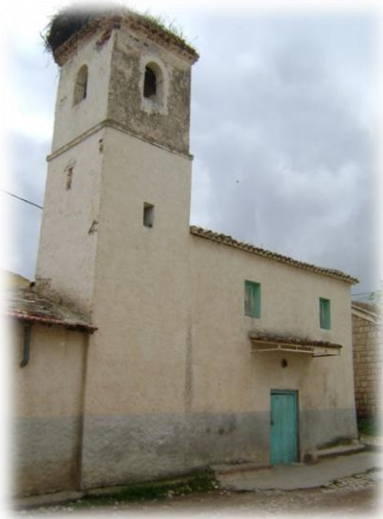
ندخل إلى السقيفة بالزاوية الرحمانية عبر المدخل الشمالي (الرئيسي) للزاوية (صورة (31))، وهي ذات شكل مستطيل ، تقدر مقاساتها ب(5.70 م x 2.30 م)، كما تتفتح على الجهة الجنوبية للسقيفة نافذة خشبية ذات شكل مستطيل بجزئين و تقدر مقاساتها ب (1.20 م x 0.80 م) تحتوي بداخلها على غرفة الوجاق(كلمة تركية الأصل يقصد بها الخدمة وهو مكان يقدم فيه خدمة الشاي و القهوة) أما الجهة الشمالية للسقيفة فتوجد بها باب صغير من الخشب وهو مغلق حاليا حيث تقدر مقاساته ب (1.50 م x 0.70 م) ، و السقيفة يحملها عمودين أسطوانيين الشكل و كل عمود منها يحمل تاج (صورة (32) و(33) ) .

صورة(31):الواجهة الشمالية للزاوية

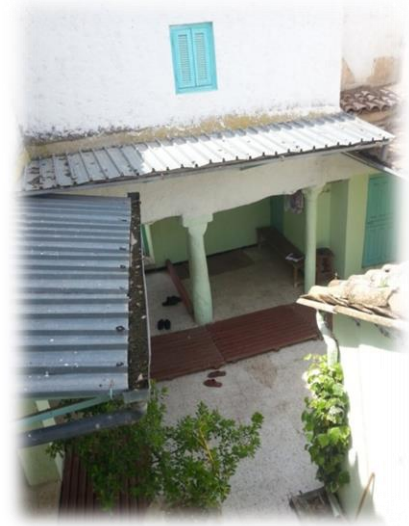
صورة (34): صحن الزاوية الرحمانية

يتوسط الزاوية الرحمانية وهو بمثابة همزة وصل بين مرافقها وهو ذو الشكل الشبه المنحرف (صورة 34)) ، يوجد في جهته الجنوبية الميضأة وثلاث كنيفات ، أما الجهة الجنوبية الشرقية توجد بها غرفة مستطيلة الشكل ندخل إليها عبر باب خشبي صغير ذو مصراعين يوجد داخل هذه الغرفة قبر ، أما الجهة الشرقية من الصحن يوجد السلم الذي يؤدي إلى الطابق العلوي والذي يحتوي على ثلاثة عشر (13) درجة ،تقدر مقاساتها ب (الباسطة 0.85 م، القائمة 0.30 م ، النائمة 0.25 م) كما توجد في الجهة الشمالية من الصحن بيت الصلاة التي نلج إليها مباشرة مع نهاية حد مساحة الصحن .

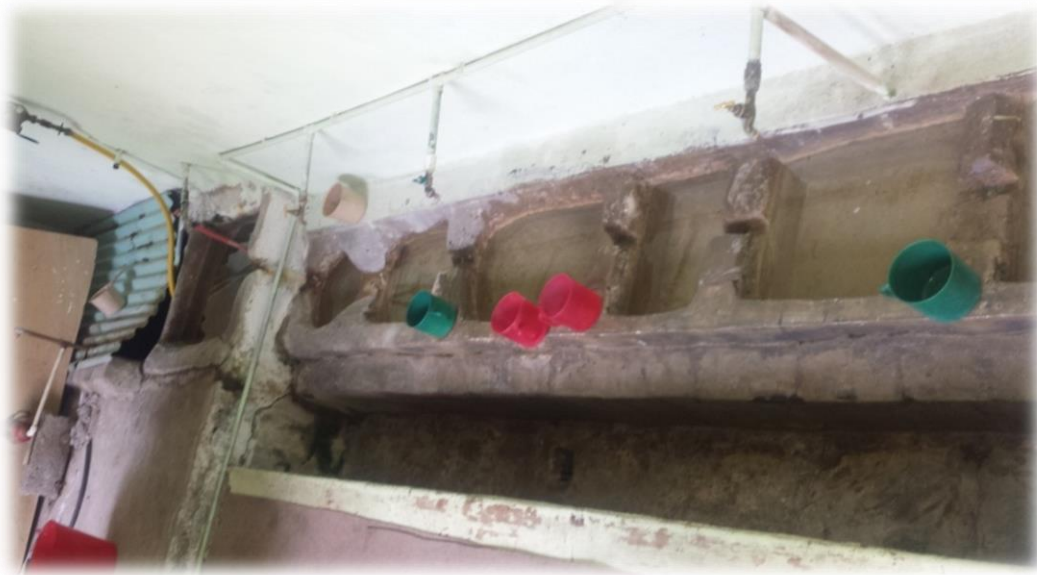
صورة (35): الميضاة

توجد الميضاة في الجهة الجنوبية للصحن وهي ذات شكل مستطيل تقدر مقاساتها ب(7.15م x 1.90م) (صورة (35)) ،

توجد بها من الجهة اليمنى أربعة درجات تؤدي إلى كنيف صغير و يوجد بها من الجهة الشرقية للصحن كنيفين متوسطي الحجم ، و الميضاة تحتوي على حوض ماء من الحجر و

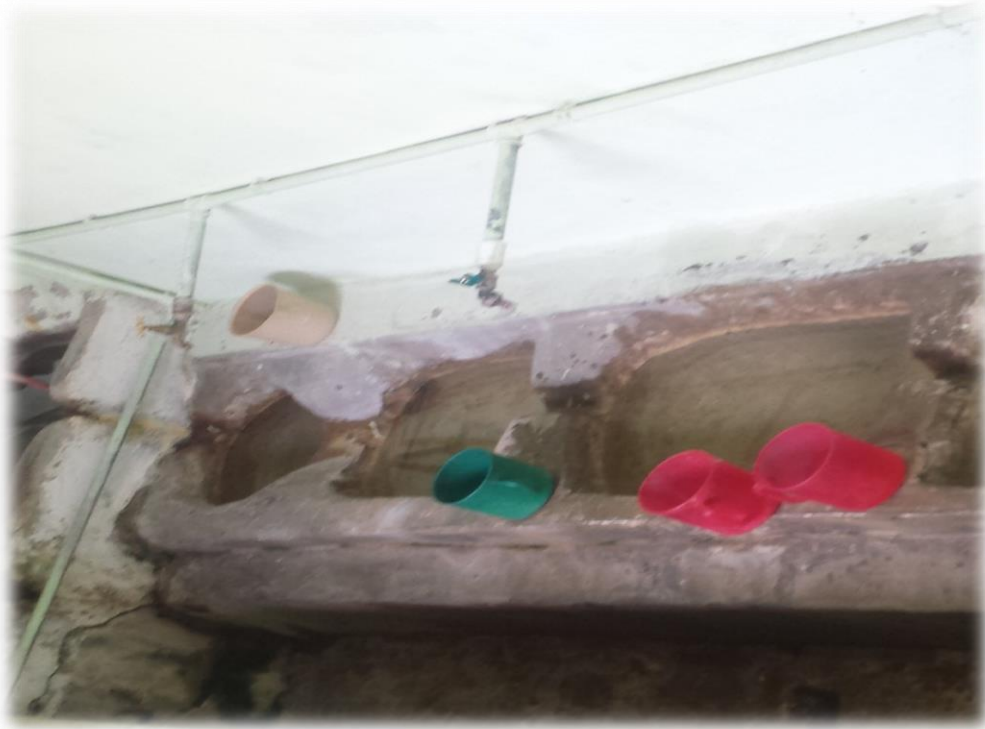
صورة (36): أحواض الميضاة

الذي قسم إلى ستة أحواض صغيرة و مربعة الأشكال (صورة (36)) كما أن جميع هذه الأحواض تتصل مباشرة بحوض كبير و الذي هو الآخر يليه حوض آخر كبير وهو بمثابة خزان الماء (و حسب سكان المنطقة ، فإن هذه الأحواض رومانية الأصل و قد استغلت و استعملت بالزاوية ) كما يتقدم الاحواض الستة مقعد خشبي باستطالة كاملة .

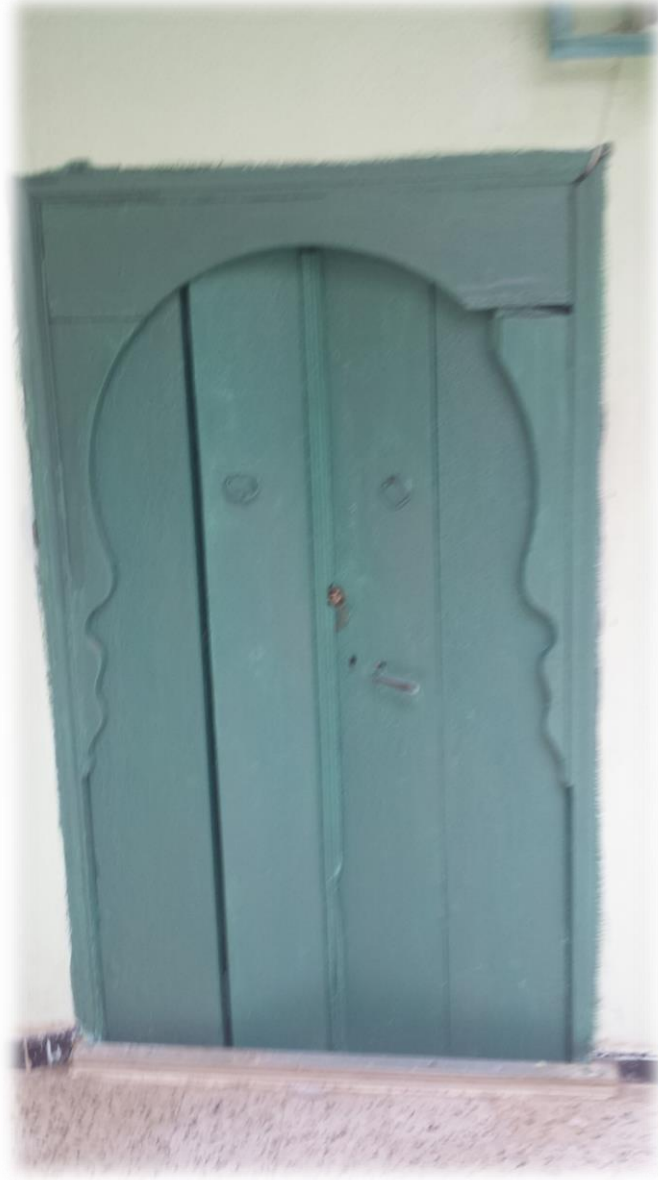
صورة (37): الباب المؤدي إلى قاعة الصلاة

تقع قاعة الصلاة في الجهة الشمالية للزاوية و هي ذات شكل مربع تقدر مقاساتها ب(10.50 م x 08.00 م) ، نلج إليها عبر المدخل الرئيسي بالواجهة الجنوبية للصحن

وهو الذي يتوسط الجدار الجنوبي لقاعة الصلاة ، لها باب خشبي ذو مصراعين (صورة (37))

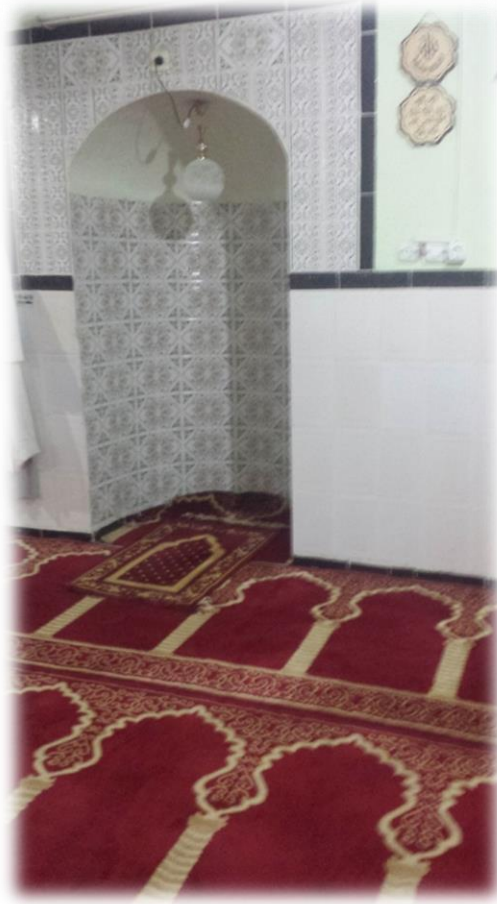
صورة (38): المحراب

كما يتواجد داخل قاعة الصلاة أربعة أعمدة أسطوانية الشكل تساعية الأضلاع تقدر مقاساتها ب(الطول: 2.10 م القطر: 0.80 م طول ضلع التساعي 0.10 م) ، و الأعمدة الأربعة تحمل و سادات على شكل تيجان ، و يتفرع من كل عمود عقدين بسيطين ليشكل أربعة عقود ، و تتكئ على هذه العقود القبة النصف دائرية ، أما الجهة الشرقية لبيت الصلاة

حيث جدار القبلة فهناك يوجد محراب قاعة الصلاة ذو تجويف صغير و الذي يبلغ عمقه 0.80 م (صورة (38))، وتوجد على جانبي المحراب خزانتي جداريتين استعملت لوضع المصاحف و الكتب ،إضافة إلى وجود نافذتين مستطيلتي الشكل واللتي فتحتا على جانبي المحراب قصد التهوية و دخول الضوء .

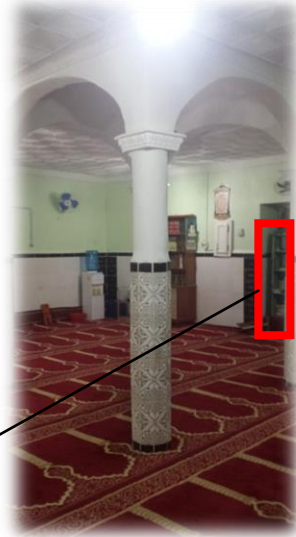
صورة (39): استعمال الفراغ كخزانة للكتب

بالإضافة إلى الباب السالف الذكر يوجد باب آخر بالجدار الشمالي لقاعة الصلاة وهو مغلق حاليا حيث استغل عمقه كخزانة لترتيب الكتب (صورة (39) )

مكان الفراغ

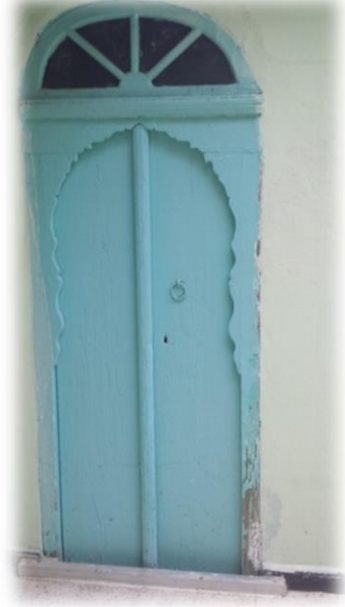
صورة (40): الباب المؤدي إلى الضريح

الضريح البعد و الشق (بتشديد السين وكسرهما) في وسط القبر أو اللحد في جانبه أو بلا لحد وجمعه ضرائح و أضرحة<sup>1</sup> ، أما في المصطلح الأثري فان الضريح هو الحجرة المشتملة على قبر او تربة تعلوها قبة ، ويطلق على الضريح أيضا اسم مشهد ومقام ومزار ويحمل بعضها على بعض<sup>2</sup> ، هو عبارة عن غرفة ملحقة من ملحقات الزاوية الرحمانية ، يقع في الجهة الشمالية الشرقية للزاوية ذو شكل مستطيل تقدر مقاساته ب (3.50 م x 2.50 م) (صورة (40)) مدخله من الجهة الغربية .

يتم الولوج إليه عبر باب خشبي ذو مصراعين تقدر مقاساته ب (الارتفاع: 1.55 م و العرض: 0.85 م) ، يعلوه عقد نصف دائري على شكل قوس وقد فتحت على جانبيه نافذتين مستطيلتي الشكل تقدر مقاساتهما ب (0.55 مx 0.40 م) كما فتحت نافذة صغيرة قصد التهوية والإضاءة بالجدار الشرقي لغرفة الضريح (مخطط(09)).

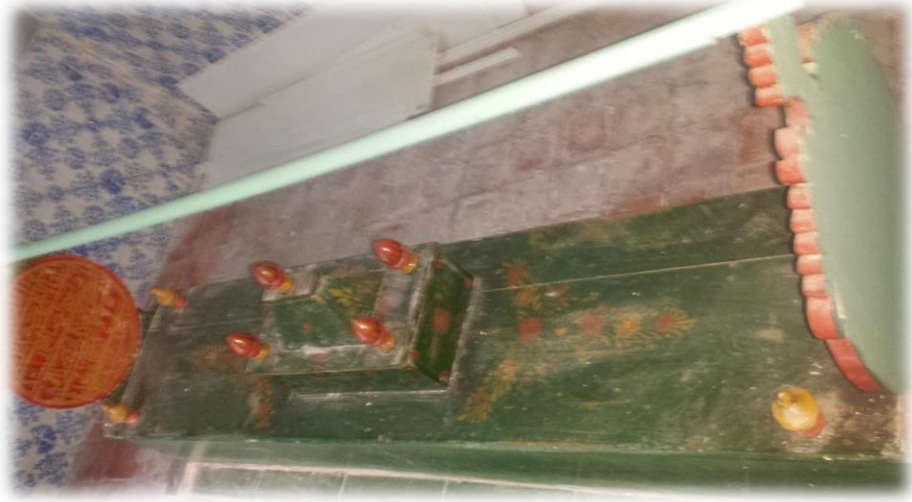
صورة (41): الضريح

سقف غرفة الضريح مغطى من الداخل بطبقة من الجص تتوسطه قبة صغيرة ثمانية الشكل ، زخارفها هندسية قوامها مثلثات ودوائر وأشكال نجمية ، أرضية الغرفة مبلطة بمربعات من البلاط العادي كما زين جزء من أسفل جدران الغرفة بمربعات خزفية ذات زخارف نباتية قوامها أوراق و أزهار ذات لون أزرق على مساحة بيضاء بارتفاع 0.75 م ، يتوسط هذه الغرفة قبر خشبي يحمل صاحبه اسم (خواجة بن براهيم ) وحسب أقوال القائم على الزاوية فهذا الشخص المدفون داخل الضريح لا يمد بصلة لا بالطريقة الرحمانية ولا بالقائمين عليها فهو غريب عن المنطقة قدم إليها و عاش فيه ، إضافة ، فهذا الرجل عرف بطيبة أخلاقه وتقوته لله تعالى و إفتشاه السلام كل ما على الناس، لكونه كان يسكن لوحده ولا يملك أسرة

فقد تم تكريمه من قبل سكان المدينة بدفنه داخل الضريح ، تم تزيين القبر الخشبي بالزخارف النباتية المرسومة بالألوان الذهبية على أرضية القبر الخضراء (صورة (41))،

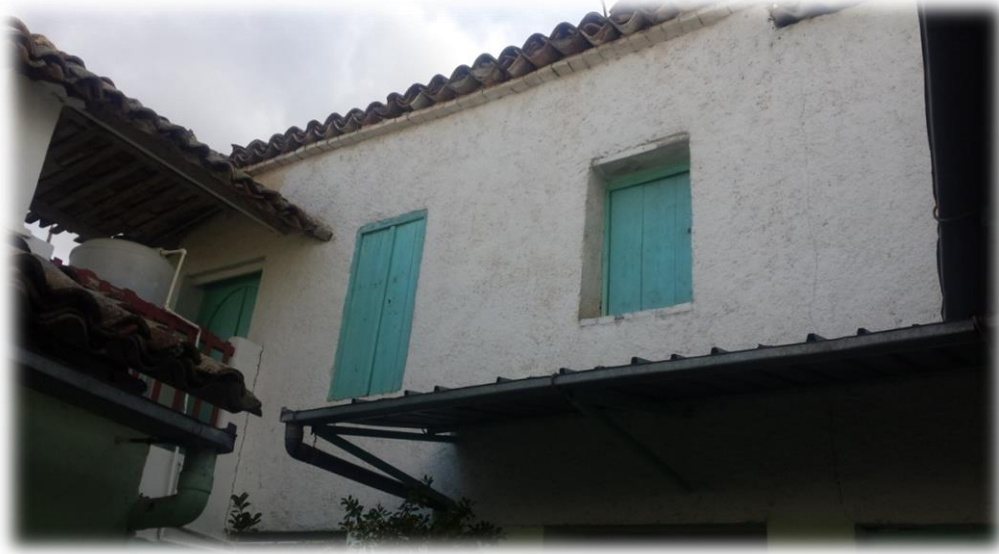
#### صورة (44): الغرف بالزاوية الرحمانية

توجد أربعة غرف في الزاوية الرحمانية بالطابق العلوي ،وهي تحتل الارتفاع الكلي للواجهة الجنوبية بالطابق (صورة (44)) ،

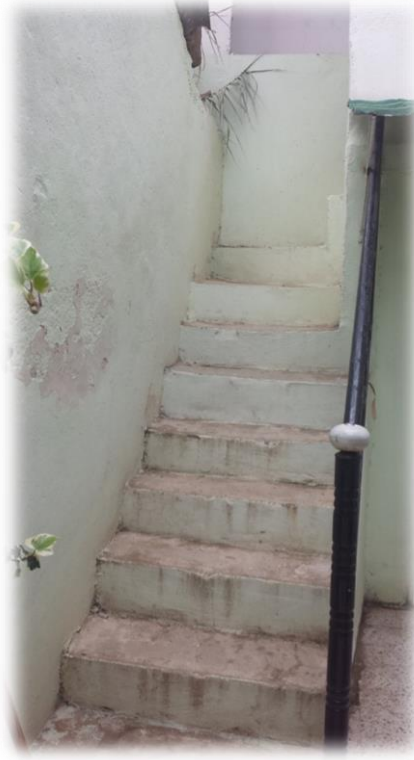
صورة (45): السلالم المؤدية إلى الغرف بالزاوية الرحمانية

يتم الصعود إليهم عبر السلم ذو ثلاثة عشر (13) درجة والمنكسر من الجهة الشرقية (صورة (45))، الغرفة الأولى هي بمثابة مقصورة الإمام، وهي ذات شكل مستطيل تقدر مقاساتها ب (4.50 م × 2.60 م) يتم الولوج إليها عبر باب ذو مصراعين والذي يقع في الركن الجنوبي الشرقي و تقدر مقاساته ب (الارتفاع: 1.80 م العرض 1.00 م) كما تطل نافذتين خشبيتين على الصحن مستطيلتي الشكل و بمصراعين.

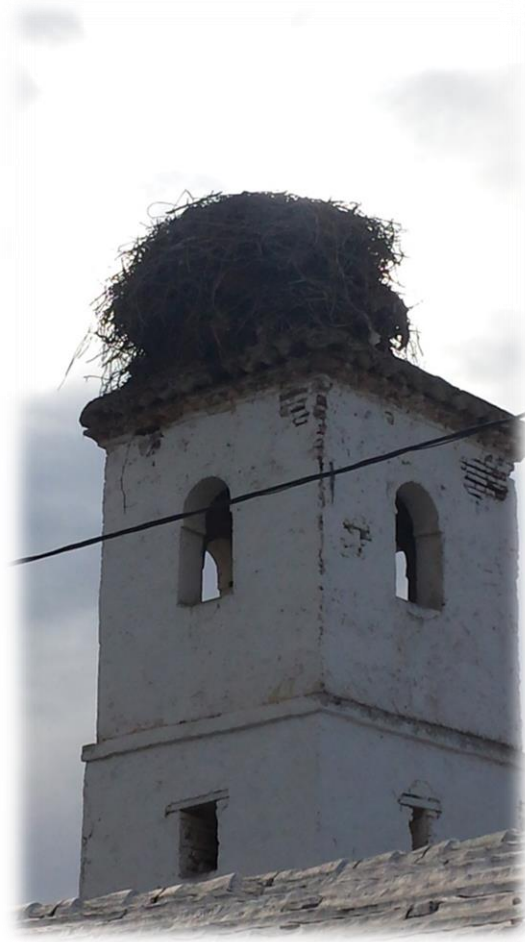
صورة (47): مئذنة الزاوية الرحمانية

تقع بالجهة الغربية للزاوية تطل على ساحة المركز ، الباب المؤدي إليها محاذي للسقيفة (صورة 46)) يحتوي على 16 درجا تنتهي مباشرة بسطح المئذنة ، التي لم تعد تستعمل حيث أن مكبرات الصوت قلصت عناء الإمام بالصعود كل مرة ليؤذن لم يتمكن من الولوج إليها لضيق المفاتيح التي تؤدي إليها (صورة 47)).

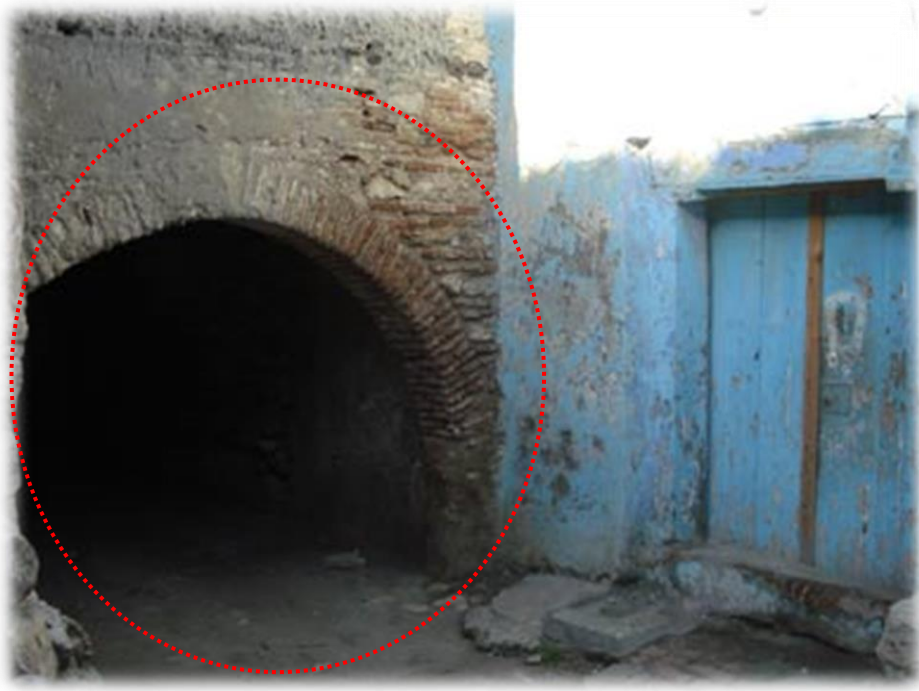
صورة (55): الساباط

سقيفة بين حائطين وفي المحكم بين دارين وزاد غيره من تحتها طريق نافذ ، جمع سوابيط و ساباطات، فعل الكلمة سبط<sup>1</sup> حيث كان يوجد بالمدينة شارع مسقف ما يعرف بالساباط وحسب سكان المدينة فان المدينة كانت تحتوي على ثلاث سباطات<sup>2</sup> وهذا ما حاولنا تجسيده في المخطط (10)ص87 هدمت كلها آخرهم انهار في شتاء 2016 يتم الوصول اليه عبر زقاق ضيق (صورة(54)).

حيث لم يبقى من هذه الساباطات ( السوابط كما يسميها السكان) الا اسمها و بعض الصور تخص آخر واحد(صورة(55))

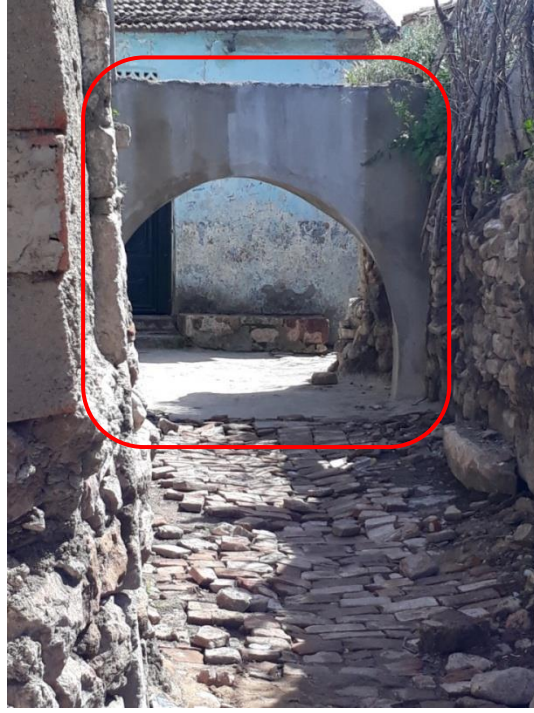
صورة (56): محاولة السكان بناء الساباط

لقد حاول السكان في مطلع سنة 2017 إعادة بناء الساباط على طريقتهم في التفاتة جيدة منهم لكنهم لم يفلحوا كونهم لم يحصلوا على البناء المرجو بل على عقد متجاوز (صورة(56)).

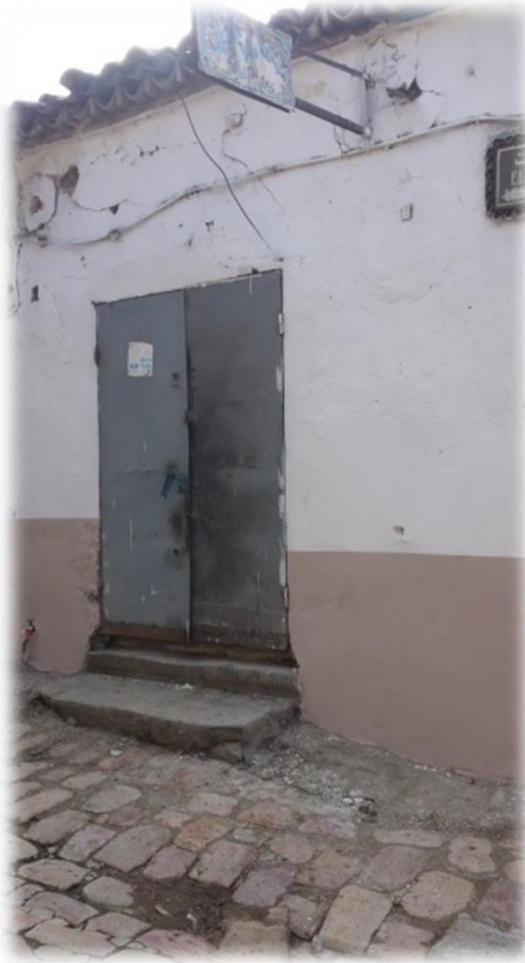
الصورة (60): الواجهة الرئيسية

يقع المحل في مركز المدينة يبعد بحوالي 50م عن باب البلد بين شارعين له واجهتين تطل كل واحدة على شارع يبلغ طول الواجهة الرئيسية 3.38 م، يتوسطها باب حديدي ذو مصراعين عرضه 1.40 م أما ارتفاعه 1.80 م (صورة (60))،

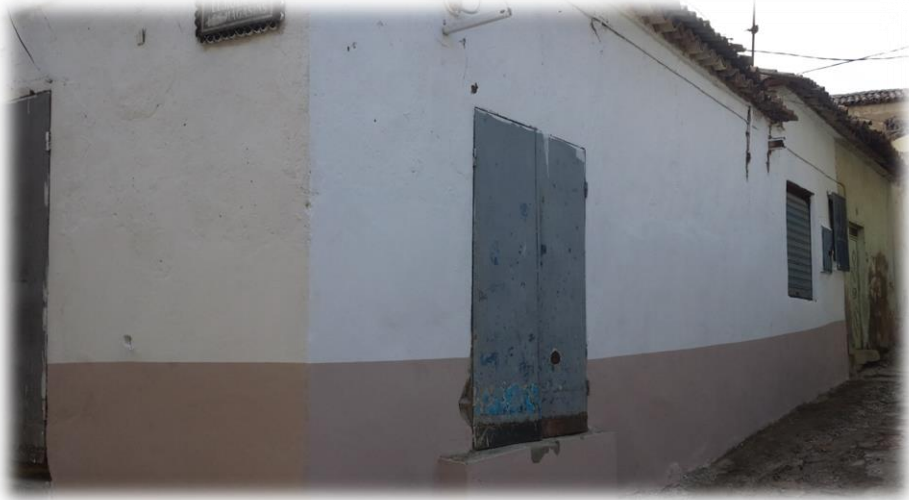
صورة (61): الواجهة الثانية للمحل

يفصل بين الجدار الداخلي و الباب مدخل عرضه 0.62 م، تتميز هذه الواجهة بالبساطة و الصغر أما الواجهة الثانية فتحتوي على باب يعلو عن الأرض ب 0.50م (صورة (61))

يبلغ عرضه 1.35 م و ارتفاعه 1.80 م يبلغ طول الواجهة 9.54 م تحتوي على نافذتين واحدة كبيرة يبلغ عرضها 1.28 م تبعد عن الثانية ب 1.05 م أما الثانية فهي صغيرة يبلغ عرضها 0.60 تطل على الشارع المؤدي إلى الحمام المعروف بزققة الحمام ، تم تسقيف المحل بالقرميد(صورة (62)).

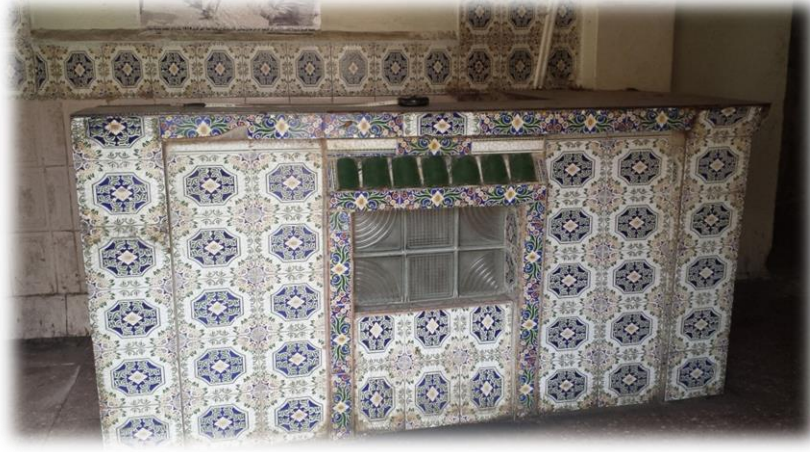
صورة (64): واجهة عرض المحل

يحتوي جدار المحل الجنوبي على واجهة عرض علوها 1.00 م عن الأرض أما طولها 2.88 م ، أما عرضها 0.53 مزينة بالمربعات الخزفية (صورة (64)).

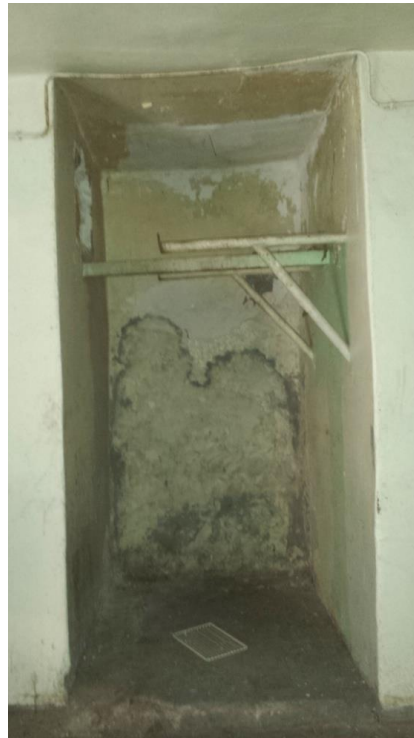
صورة (65): الخزانة الجدارية الموجودة بالمحل

كما يحتوي المحل على خزانة جدارية يبلغ ارتفاعها 2.10 م أما عرضها 1.20 م و سمكها 1.43 م تبعد هذه الخزانة عن واجهة العرض ب 0.97 م (صورة (65)).

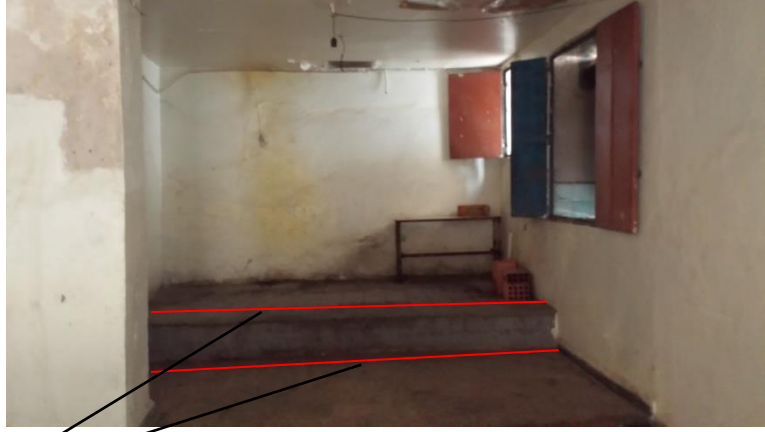
صورة(66): المسطبتين الموجودتين بالمحل

إن أهم ما يمكن ملاحظته في المحل هو تلك المسطبتين حيث تعلو الأولى عن أرضية

المحل ب 0.20 م و يبلغ سمكها 0.17 م أما الثانية فتعلو عن الأولى ب 0.20 م و هو نفس مقاس سمكها (صورة 66)).

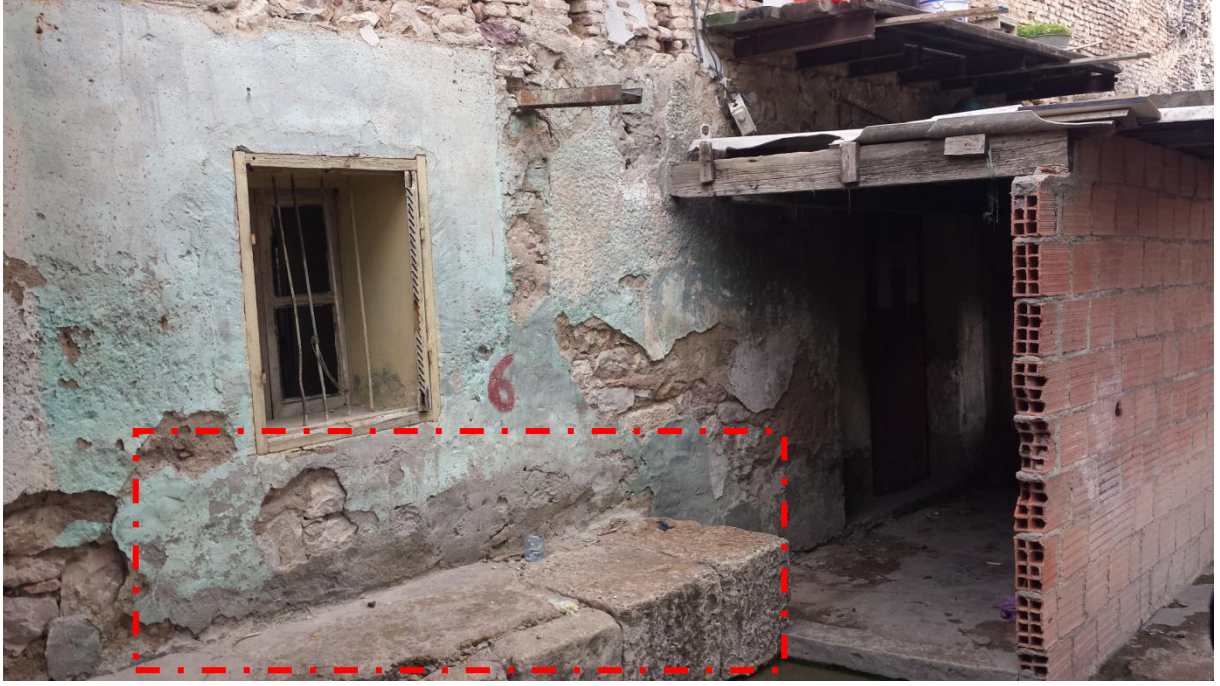
الذي يحتوي على صف من الحجارة الكبيرة تعرف لدى السكان بالمجالس و سميت كذلك لاستعمالها للجلوس عليها من قبل أهل المنزل عند تواجدهم بالفناء الخارجي (صورة (73))

صورة (73):المجالس الموجودة بالفناء

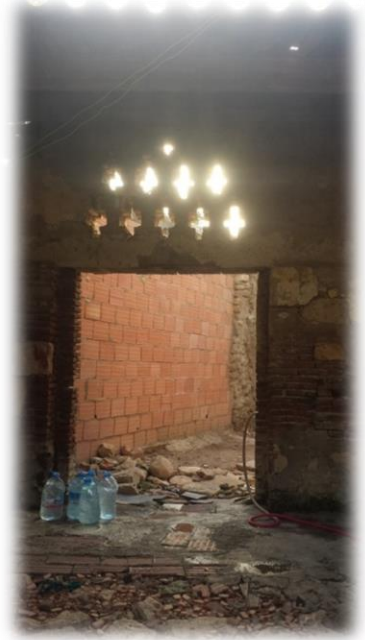
يتم الولوج إلى الفناء عبر باب خارجي يطل على الزقاق (صورة 74) و (75).

صورة (74): الباب الخارجي للمنزل

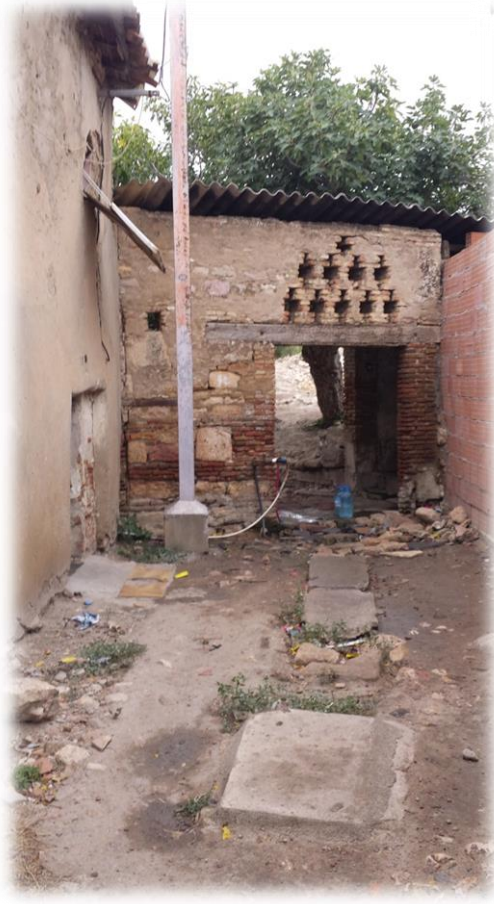
صورة (75): الزقاق المؤدي إلى المنزل
