طرق إعادة تأهيل المدينة الأثرية ميلاف (ميلة)

دراسة أثرية وتقنية

أطروحة تخرج لنيل شهادة الدكتوراه (ل م د) تخصص علم الآثار الوقائي

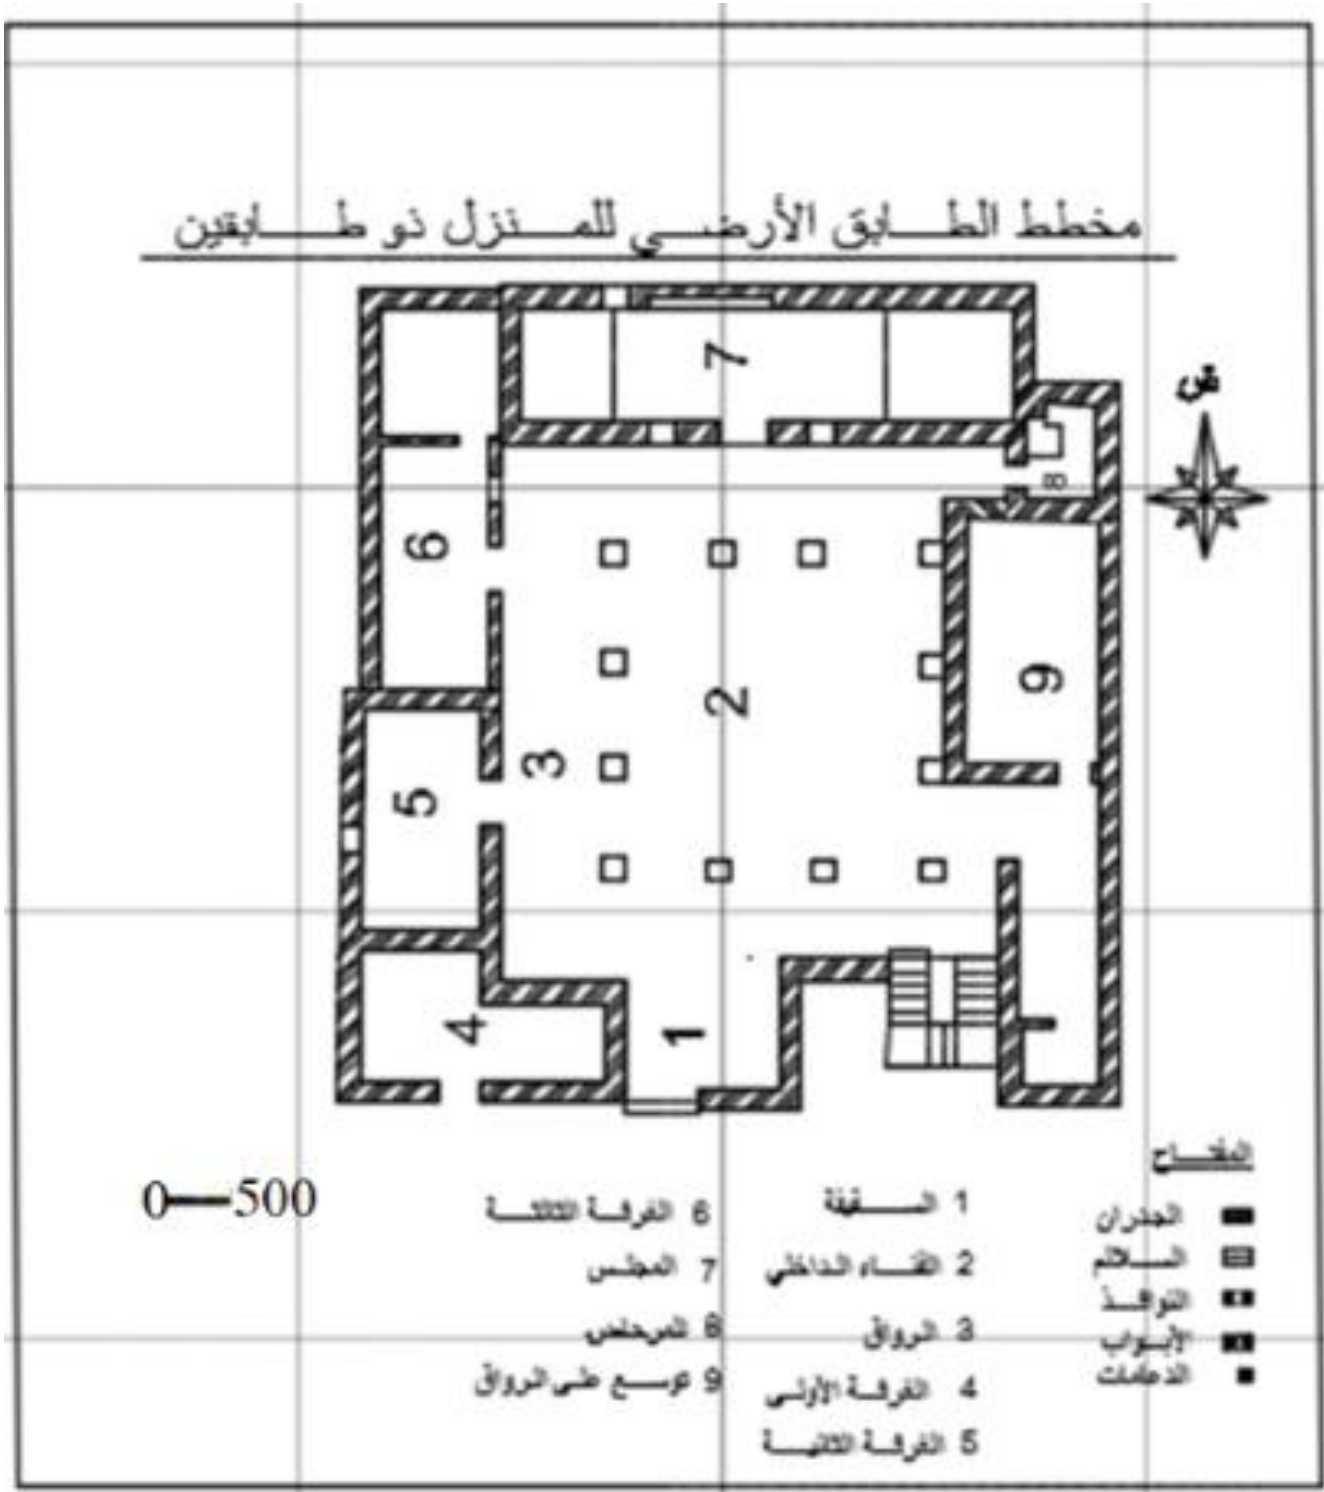
مخطط (12): الطابق الأرضي للمنزل ذو طابقين

يتم الولوج إلى المنزل عبر فناء خارجي يؤدي إلى السقيفة يفصل بينهما باب خارجي ، تؤدي السقيفة عبر باب ذو مصراعين إلى الرواق الذي يؤدي بدوره إلى الفناء أو وسط الدار المحاط باثني عشر دعامة ، أما الغرف بهذا الطابق فهي عبارة عن أربع غرف تطل على الأروقة ما عدا غرفة واحدة تعرضت للتغيير حيث تم فتح باب بها يؤدي إلى الفناء الخارجي للمنزل ، لقد تعرض الرواق الشرقي للتغيير إذ تم تحويله إلى غرفة ومطبخ كما تم بناء المرحاض الذي هو في الأصل الباب الرابط بين الجنان و المنزل (مخطط(12)

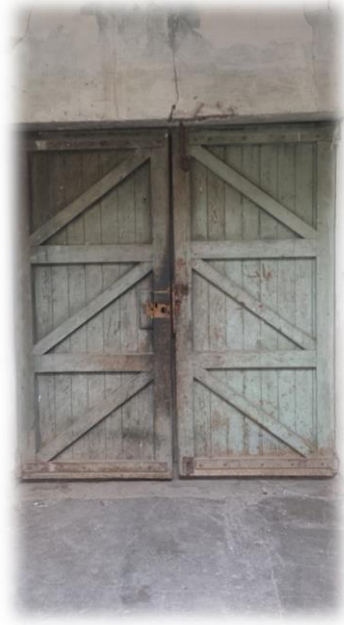
يتم الولوج إليها عبر باب خشبي ذو مصراعين علوه وعرضه (صورة (76) شكل(02))، اتخذت السقيفة شكلا مربعا (2.50مx2.50م) تتسم هذه السقيفة بالبساطة يفصل بينها و بين الرواق باب داخلي ذو مصراعين هو الآخر علوه وعرضه

صورة (76):الباب الرابط بين السقيفة والرواق

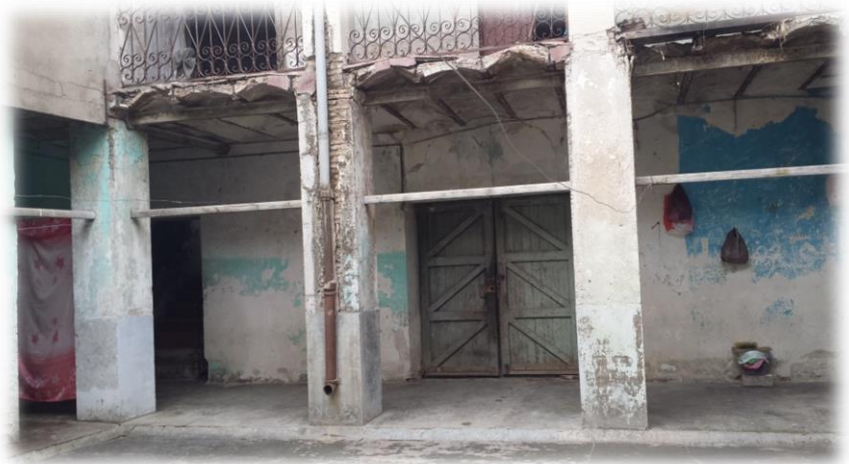
يحتوي المنزل على ثلاث أروقة تربط بين الفناء و الغرف طول كل 7.70م رواق و عرضه 2.40م (صورة (77))، تطل نوافذ الغرف على الأروقة للحفاظ على الخصوصية و حرمة المنزل ، أما بالنسبة للطابق العلوي فهي تلعب دور الشرفات ، لقد تعرض الرواق الشرقي إلى التغيير حيث تم بناءه و استغلاله كمطبخ و مخزن لسكان المنزل اقتداء بالطابق العلوي أين تم تحويل الشرفة إلى غرفة إبان الفترة الاستعمارية .

صورة (77): الرواق

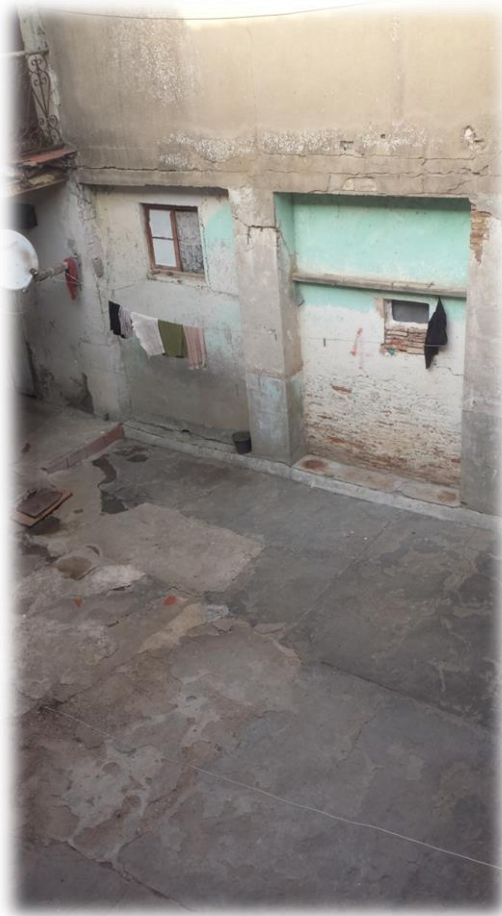
يعتبر الفناء العصب الحيوي للمنزل لكونه متنفسا لسكان المنزل ، اتخذ الفناء شكلا مربعاً تحيط به أثنى عشر دعامة حاملة للطابق العلوي يحتوي هذا الفناء على قناة صرف للمياه ، يتميز هذا الفناء على غرار المنزل بالبساطة ، ينخفض هذا الفناء عن مستوى الأروقة ب 0.15 م كما يتربع على مساحة (6 م 6x م) (صورة(78))

صورة (78):فناء المنزل

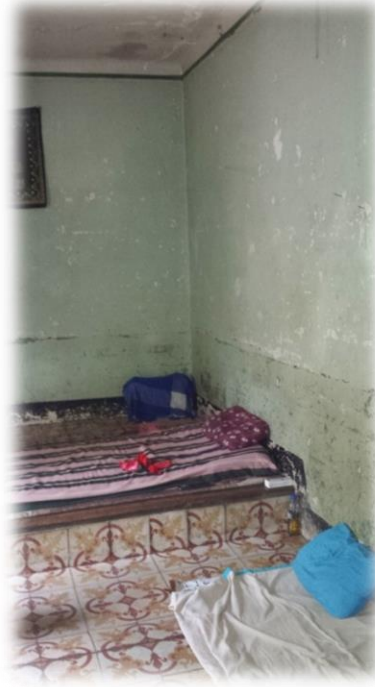
من الغرف ، حيث يحتوي الطابق الأرضي على أربعة(04)غرف خاصة للنوم تحتوي على خزائن جدارية (صورة (79)(80))

صورة (79): الغرفة

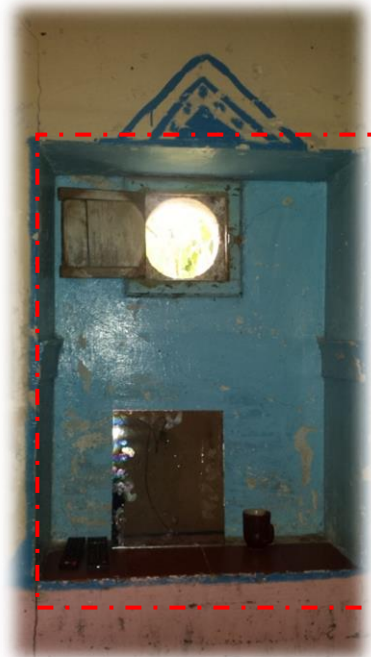
صورة (80): خزانة جدارية

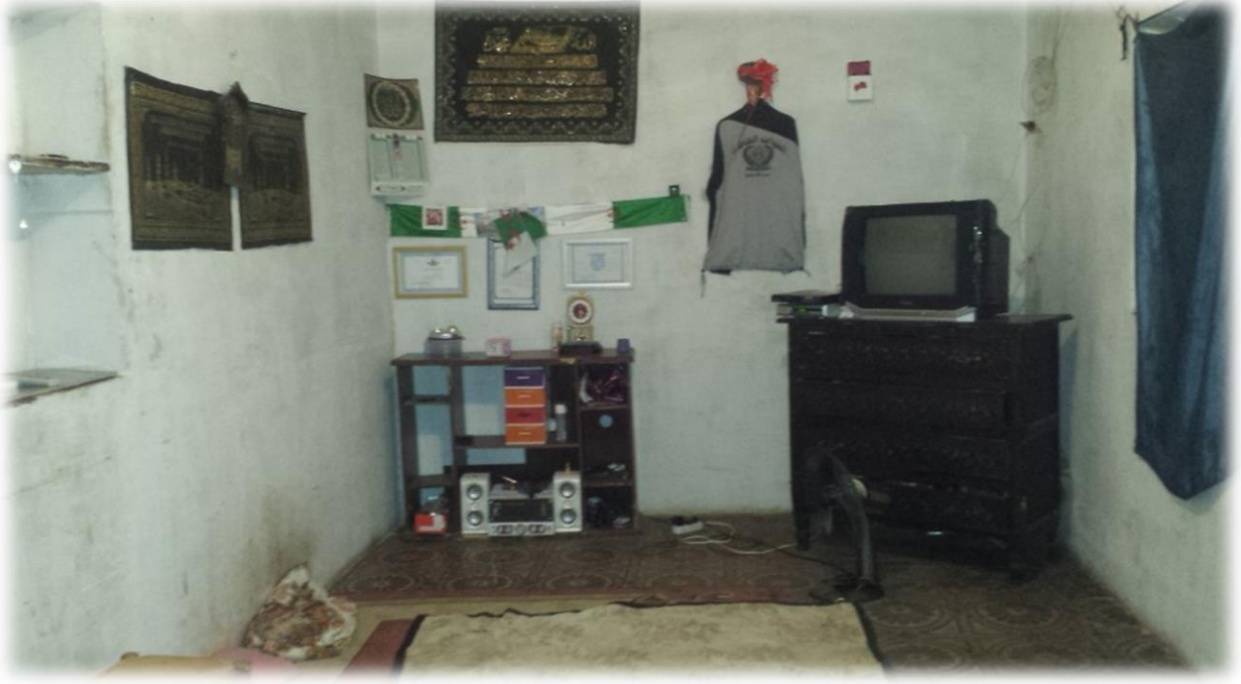
و مجلس\*<sup>1</sup> الذي يعتبر مكان تجمع العائلة (صورة (81))، تختلف القياسات و الأشكال من غرفة إلى أخرى، أما الطابق العلوي فيحتوي على أربعة غرف (04) و مجلس، تحتوي هذه الغرف على خزائن جدارية .

صورة (81): المجلس

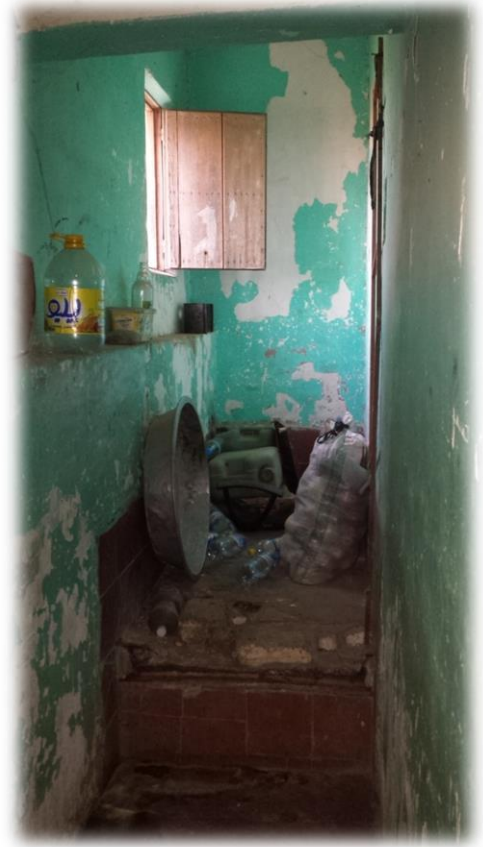
المطبخ أو النوال كما يسمى لدى سكان المنطقة يقع في الطابق العلوي يتربع على مساحة (3.23م 2.14م) لعل الدور الذي كان يؤديه المنزل هو ما جعله يقع بهذا الطابق هو المرفق الوحيد بالمنزل الذي لم يتعرض للتغيير و التجديد يحتوي على نافذة عرضها 0.6 م تطل على جنان الملو ، يتميز هذا النوال بالبساطة على غرار باقي عناصر المنزل لكنه الآن مهجور لا يؤدي وظيفته (الصورة (82)).

صورة (82): المطبخ أو النوال

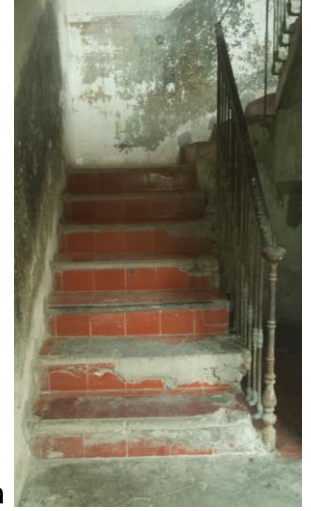
يحتوي المنزل على سلام محاذية للسقيفة، تربط بين الطابق العلوي و الطابق السفلي، تتكون السلام من صفيين من الأدراج يتكون الرف الأول من سبع (07) درجات طول كل واحدة 1.06م وعرضها 0.3م أما ارتفاعها 0.15 م تفصل بين الصفيين مسطبة مربعة طول ضلعها 1.00م لها سياج للحماية (الصورة (83)).

صورة (83): السلالم

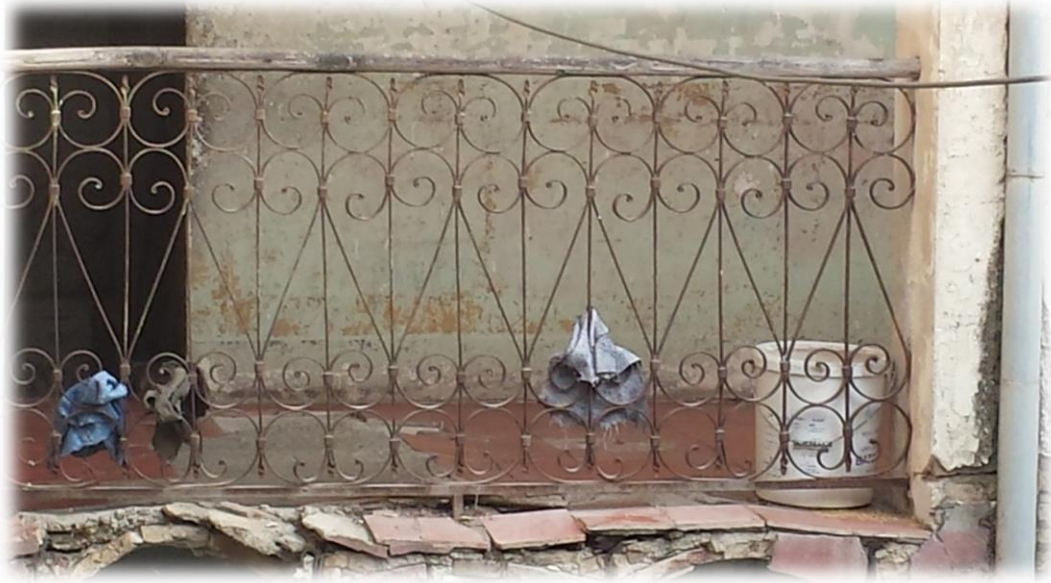
توجد بالطابق العلوي تطل على الفناء عرضها 2.40م أما طولها 7.38 م لها دورين شرفات و أروقة في نفس الوقت لكونها تصل مرافق الطابق العلوي ببعضها تم تسييجها بقضبان حديدية من أجل سلامة السكان (صورة (84))

صورة (84): الشرفة

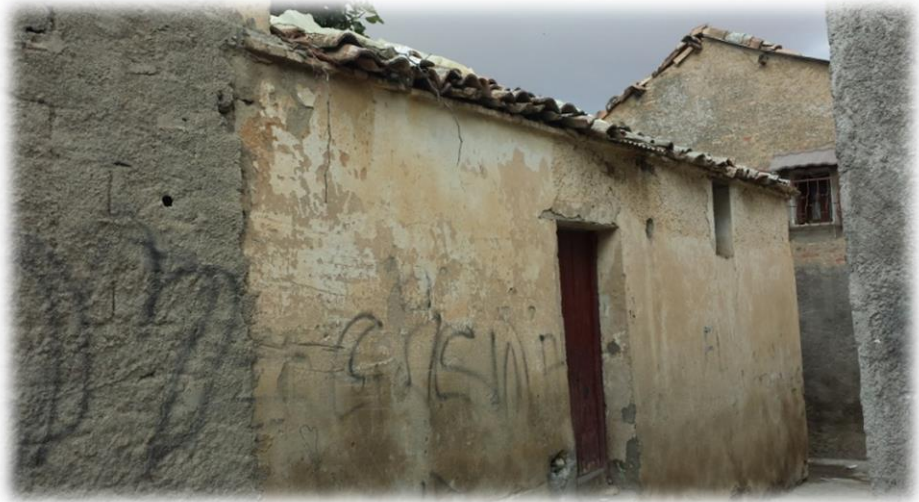
**1- الوصف الخارجي:** يتكون هذا المنزل من طابق أرضي ، يتميز بالبساطة له ثلاث واجهات واجهته الجنوبية تطل على الطريق المؤدي إلى المركز تحتوي على نافذة صغيرة قريبة من السقف ، والواجهة الشمالية تطل على فناء منزل مجاور له ، أما الواجهة الشرقية فتطل على زقاق ضيق ، والواجهة الغربية متلاصقة مع باقي المنزل الأصلي (كما تمت الإشارة فقد تعرض للتجزئة من قبل الورثة)(صورة 86).

صورة (86): المنزل ذو طابق

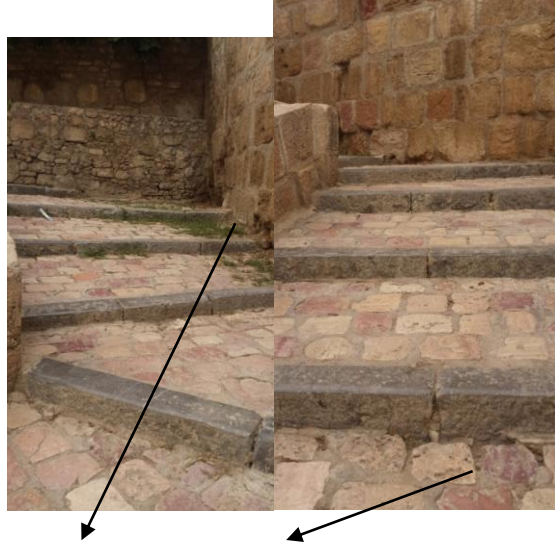
تتخضع عين البلد على المستوى الحالي للمدينة بحوالي 6.80 م، يتم الولوج إليها عبر اثنين وعشرين درجا (22)، يتراوح عرض الدرج الواحد ما بين 2.20 و 3.85 م . و ارتفاع يقدر ب 0.20 م ، أرضيته مبلطة بحجارة غير منتظمة (صورة (89)).

صورة (89): السلالم المؤدية لعين البلد

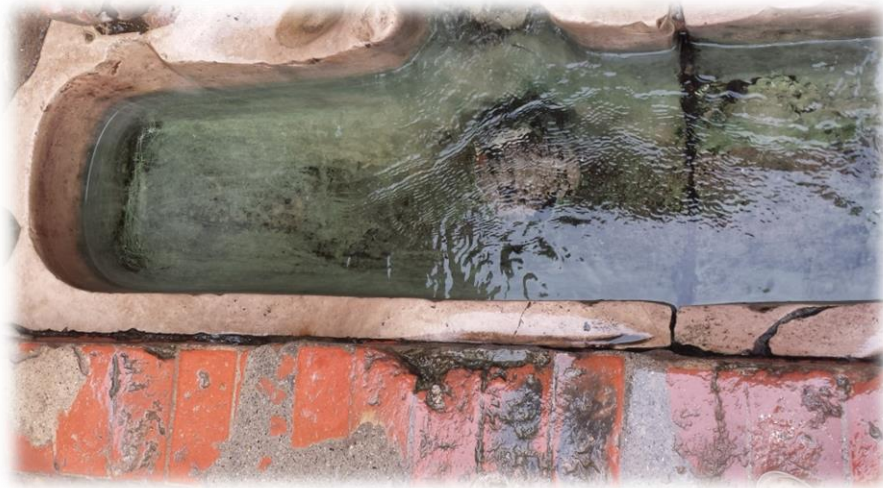
يرتكز في الزاوية الجنوبية الشرقية للساحة المنبع على جدار متقن البناء من الحجارة المنتظمة، و هو بناء أسطواني الشكل، يتكون من قسمين، القسم السفلي منه مستطيل الشكل، يبلغ طوله 2.45 م و عرضه 2.40 م أما ارتفاعه فيقدر ب 2.20 م ، استعملت في بناء الجدران الحجارة المصقولة و الآجر أما الجزء العلوي من العين فأخذ شكلا مقببا يؤدي وظيفة السقف الذي يغطي المنبع و قد بني بثلاث بلاطات حجرية منحوتة بشكل أسطواني ، و قد زينت حوافها بحنية مصرية عرضها 0.15 م ، و ارتفاعه 0.20 م .

تتجه واجهة المنبع نحو الشمال بها فتحتين منحوتتين من الحجارة الكلسية الحمراء يؤديان وظيفة مصبين للماء ، المصب الأول له شكل شبه منحرف طوله 0.20 م أما عرضه الأكبر يقدر ب 0.28 م و عرضه الأصغر يقدر ب 0.20 م ، و عمقه 0.12 م ، أما المصب الثاني فقد اندثر و لم يبقى منه سوى فتحة في الجدار ، تبعد عن الأولى بحوالي 0.60 م (الصورة (90)).

صورة (90) : منبع عين البلد

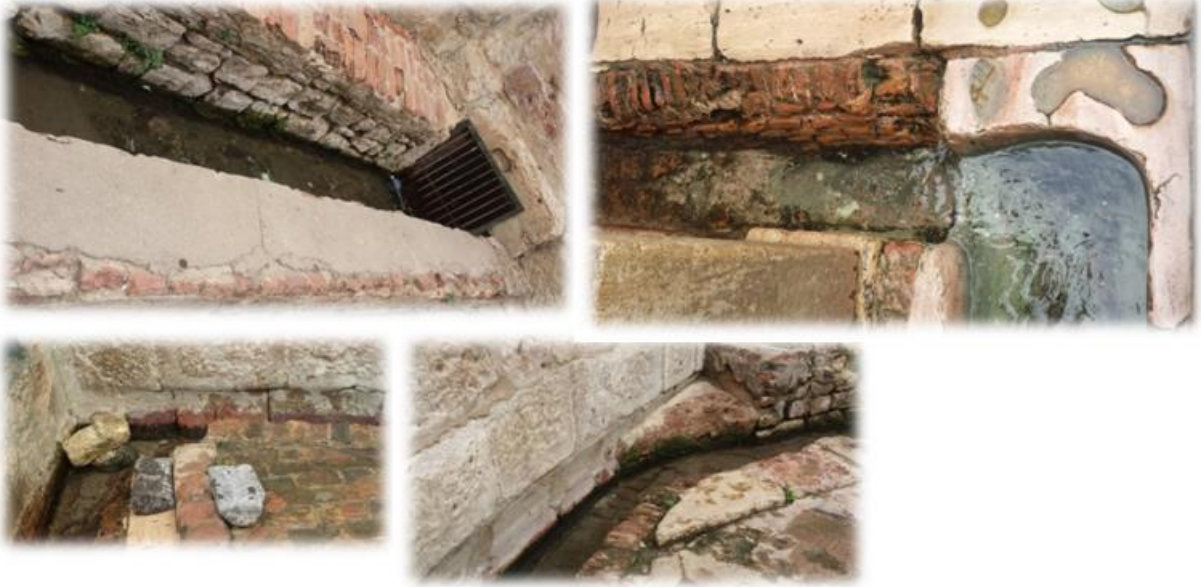
تصب مياه العين في حوض مستطيل الشكل طوله 2.40 م و عرضه 0.67 م ، عمقه 0.40 م منحوت الحجارة الرخامية الكلسية ذات لون زهري فاتح ، طوله 2.60 م و عرضه

0.60 م و عمق 0.45 م (لوحة(01))، وقد أشار تيبيني . Thépenier إلى أن هذا الحوض يعود إلى الفترة البونية<sup>1</sup>.

### لوحة (02): حوض عين البلد

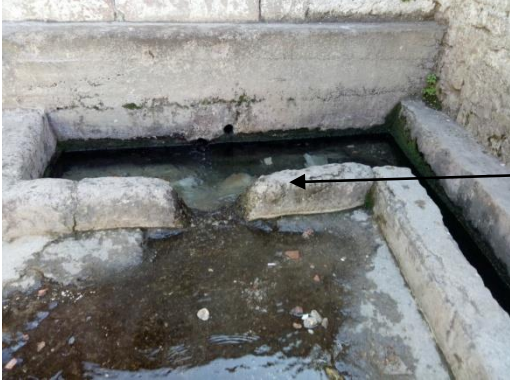
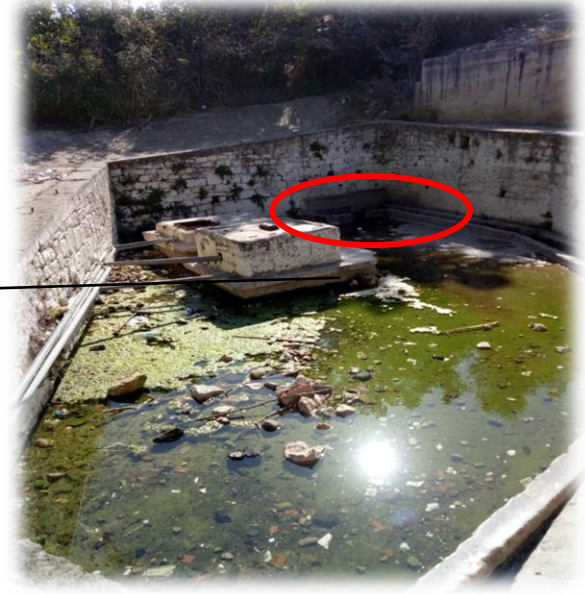
كما توجد عين أخرى خارج أسوار المدينة تشبه عين البلد تعرف بعين كشكين (صورة(92))

صورة (92): عين كشكين

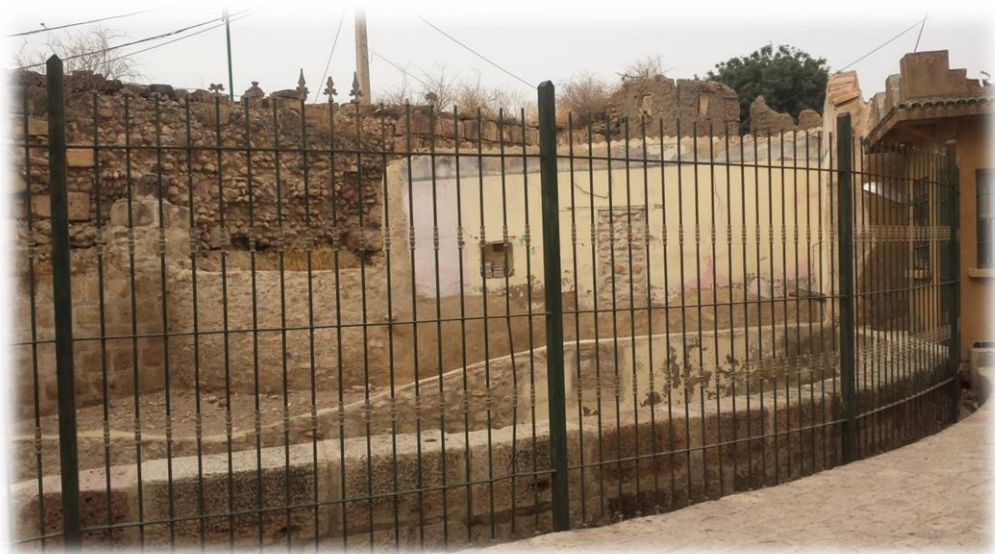
لقد تم تسييج محيط العين دواعي أمنية حتى لا يسقط الأطفال و الزوار الغريباء من على

صورة (93): السياج المحيط بعين الببل

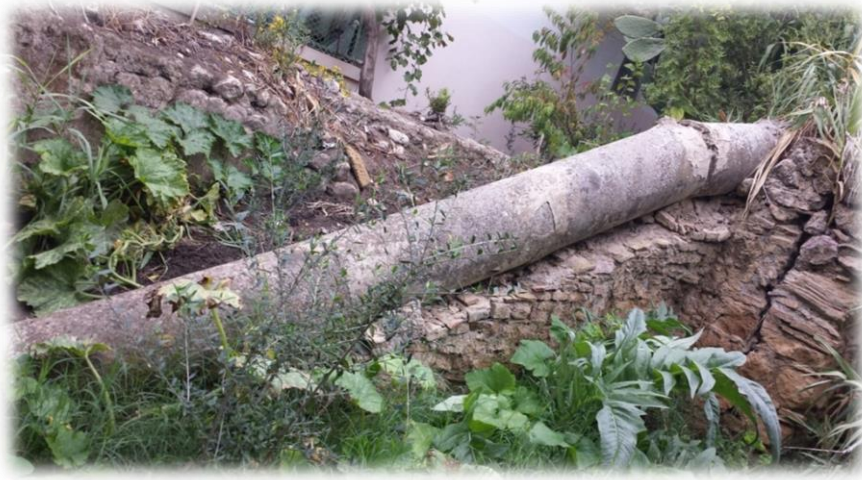
داخل بستان من بستتين جنان الملو محاذي للطريق الرابط بين المدينة القديمة وسيدي الصغير ، هي عبارة عن قناة طويلة (صورة (95) و (96) .

صورة (95):قناة ضخ الماء الأولى

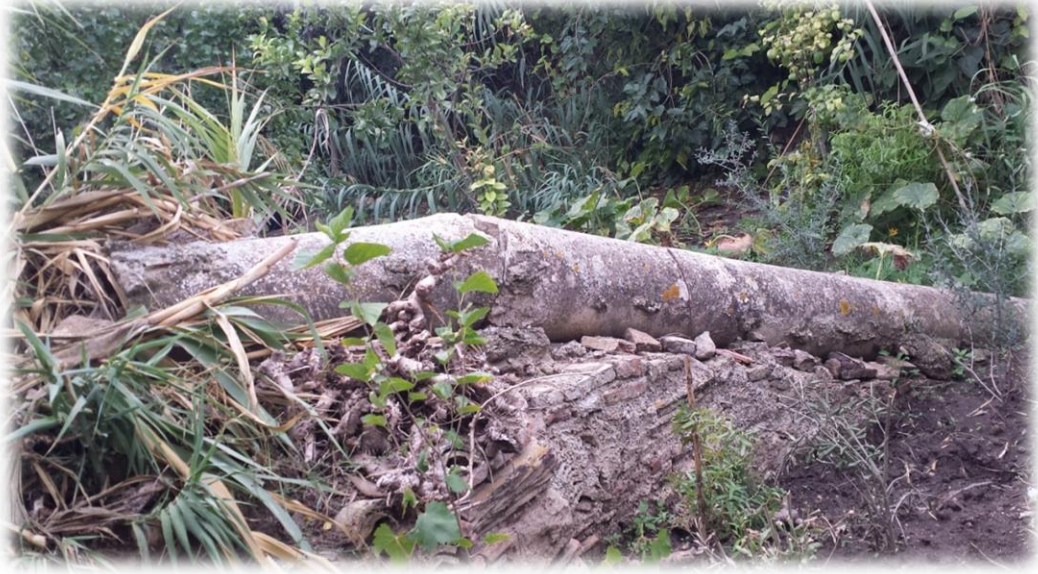
صورة (96):قناة ضخ المياه الثانية

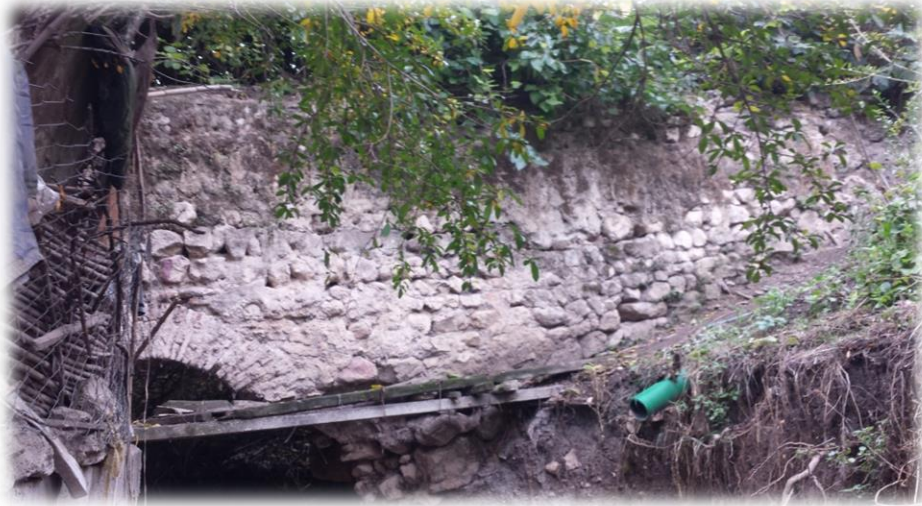
جسر ذو قوس يربط بين ضفتي واد بوخنزير وظيفتهم تمرير المياه من هذا الأخير  
للتواحين التي اندثرت كما سلف الذكر(صورة (97))

صورة (97):القنطرة المحاذية لقنوات الضخ و واد بو خنزير

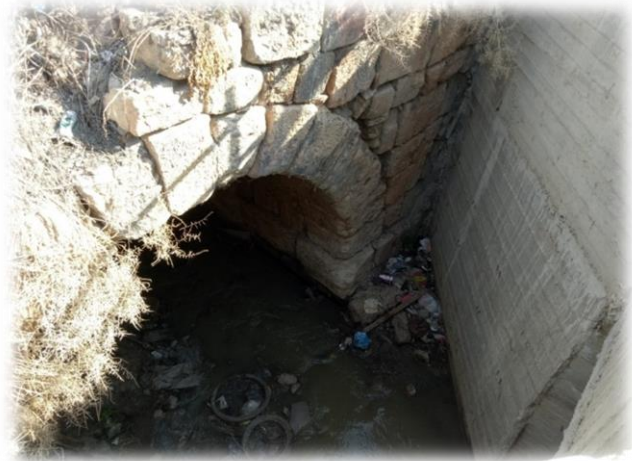
يتكون الجسر من ستة صفوف من الحجارة المصقولة ترتفع على الجدران التي يعلوها قوس من الحجارة المصقولة يمتد القوس من الشرق إلى الغرب و وهو يمثل عرض الطريق الذي يرفعه يحتمل انه الطريق الرابط بين ميلاف و كويكول ومن خلال المعاينة الميدانية للجسر يتبين انه تعرض لترميمات متفاوتة حيث يلاحظ الاختلاف في مواد بناءه و خاصة في نوعية الحجارة المصقولة المستعملة في البناء و على الرغم من ذلك فالجسر مازال محتفظا بكل عناصره المعمارية وقد استعمل في بناءه تقنية النظام الكبير تتراوح أبعاد الحجارة المستعملة فيه بين 0.70 م و 1.00 م صورة (99).

صورة (99): صورة للجسر القديم

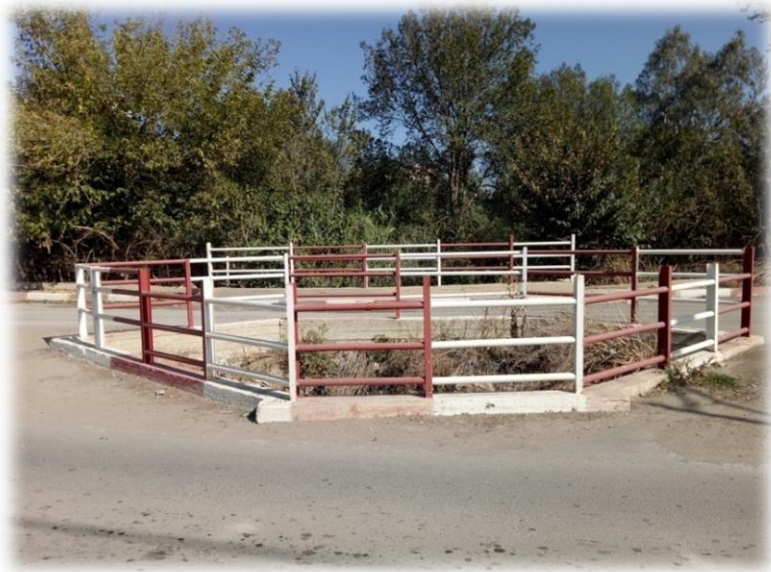
يعد هذا الجسر من أثار مدينة ميلاف الرومانية و قد استمر في كل الفترات اللاحقة إلى يومنا هذا إلا انه قد تطاولت عليه الأيادي البشرية إذ تم تشييد طريق حديثة وتمت تغطيته وترك جزء صغير يظهر للعيان انه فتحة مطلة على الوادي لكن بمجرد الاقتراب من الفتحة يظهر القوس الذي يعلو الجسر (صورة (100))

صورة (100): صورة تبين الوضع الذي آل إليه الجسر القديم

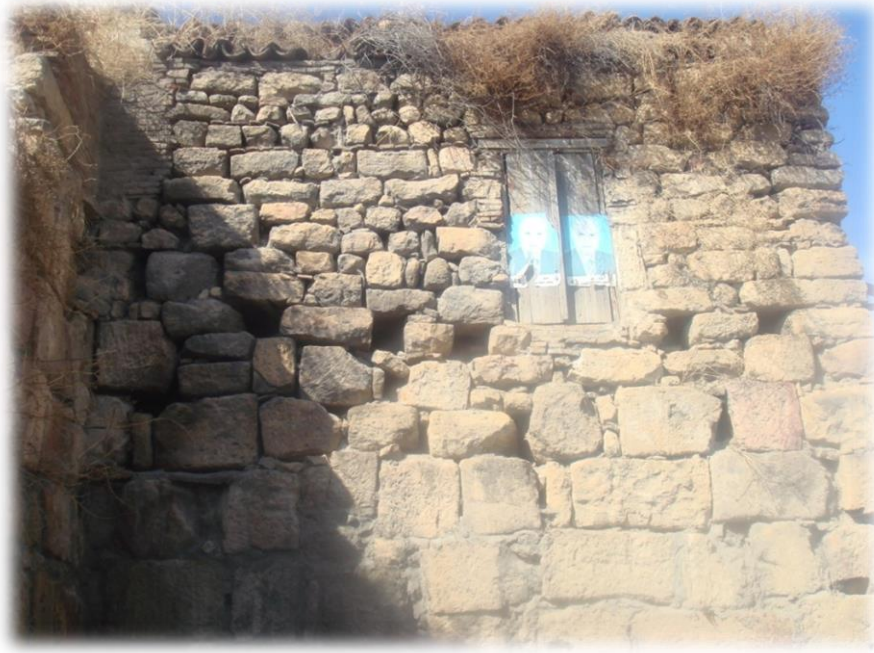
يتكون من طابقين يربط بينهما سلم حجري ملاصق للجدار الغربي للبرج، أما الطابق العلوي فيميزه تعامد أربعة أقواس متناظرة ، بشكل كوات في الجدران ، ترتفع بمقدار 1.65 م و قطرها 2.50 م تحمل الأقواس السقف ذو الشكل الجملوني والذي ترفعه دعامة تقع وسط البرج ارتفاعها 7.50 م و عرضها 0.60 م وهي مشكلة من خمس كتل من الحجارة المصقولة لقد تطاولت عليه الأيادي البشرية وتمت إضافته للمنزل (صورة (101)و(102))

صورة (101): الحال التي آل إليها البرج رقم 01 في المخطط14

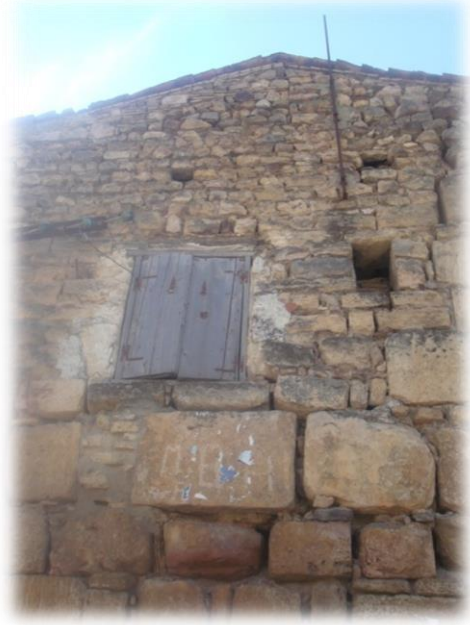
صورة (102): تحويل البرج 01 في المخطط  
14 إلى منزل

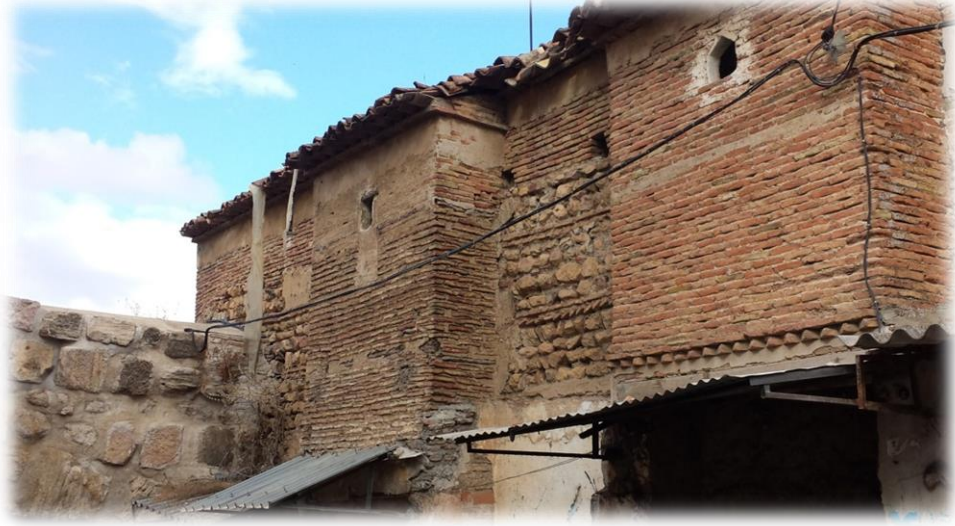
يتقدم السور باب البلد في الجزء الممتد من شمال المدينة إلى غربها و هو أهم معالم السور البيزنطي و الذي ما زال محافظا على شكله العالم و عمارته الأصلية(صورة (103)).

الصورة (103): استعمال البرج كمسكن

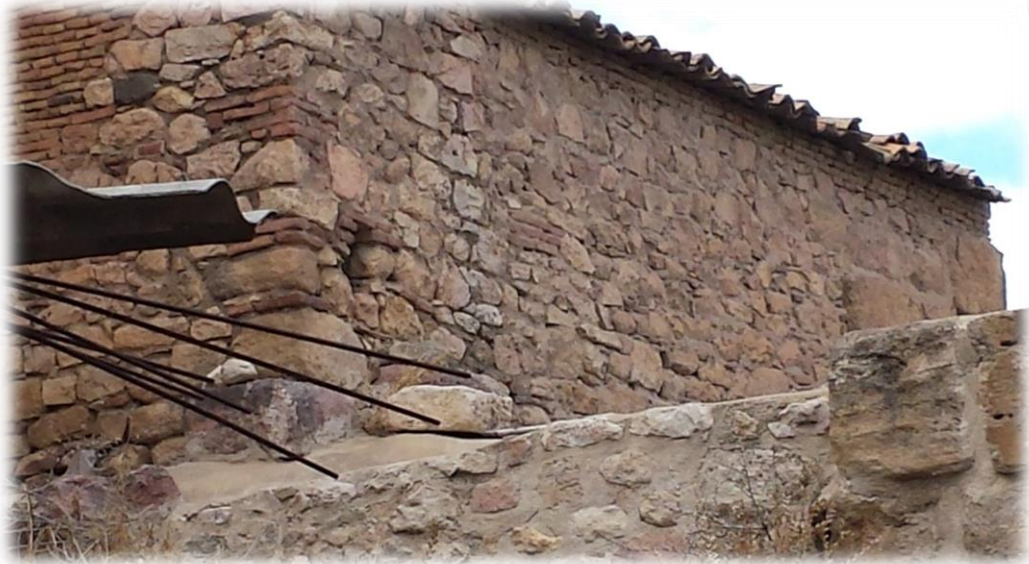
، ما يميز هذا الجزء عن باقي الأجزاء هو تداخل العمارة الإسلامية بعمارة السور ، فقد استغل سكان المدينة الإسلامية ممشى الحراسة كرواق للطابق العلوي للمنازل ، كما استعملت أبراجه في عدة وظائف معمارية للمنازل الإسلامية كغرف ثانوية أو مخازن أو حتى أساسات لمساكن كما هو في البرج 11(صورة (104)).

الصورة (104): استغلال البرج كرواق

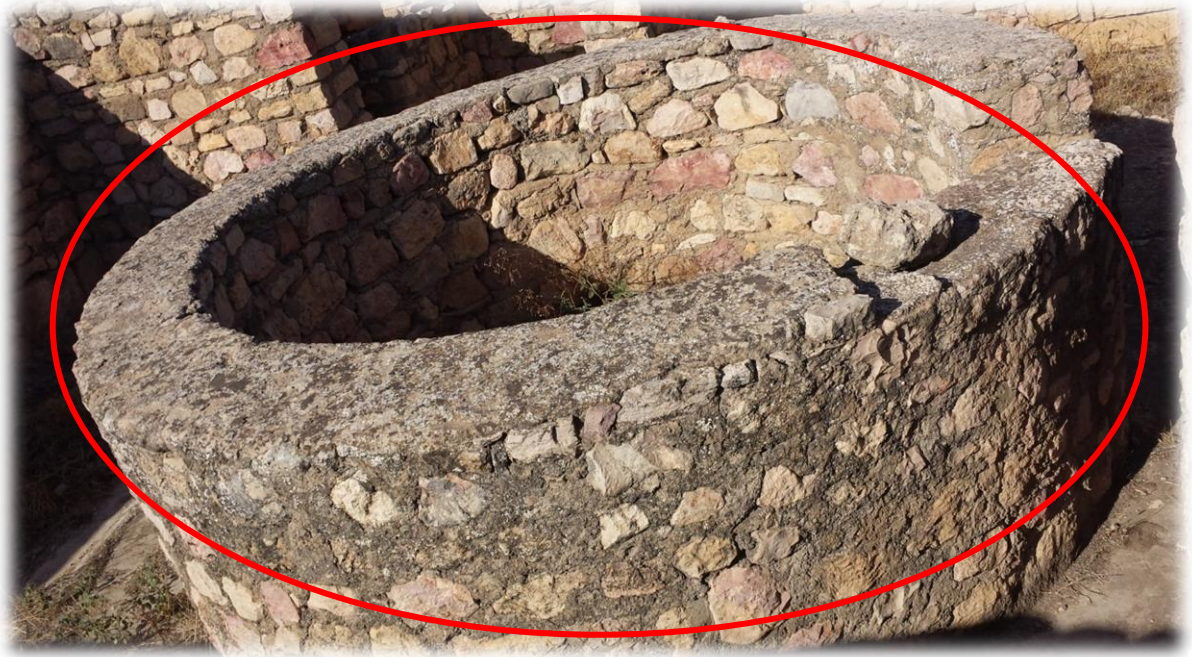
صورة (108):مكان المدفع ببرج المراقبة رقم 10 في المخطط

وقد أضيفت إلى هذا الطابق عناصر معمارية جديدة ، فنجد بالطابق العلوي جدار دائري الشكل يتوسط البرج ، مبني بالحجارة غير المنتظمة قطره 2.60 م به مدخل صغير عرضه 0.60 م ، يرتفع الجدار عن سطح البرج ب 1.05 م ، أما عرضه فيقدر ب 0.50 م ، كما أضيفت له جدران في الزاوية الجنوبية الشرقية و الزاوية الشمالية الغربية على شكل مآهات تتناسب و الضرورة العسكرية (صورة (108)).

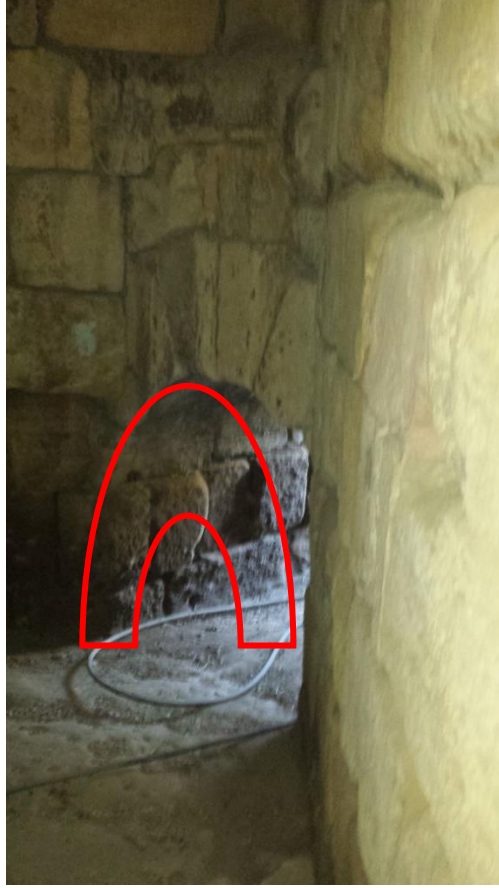
أما الطابق الأرضي فيتم النزول عبر سلم طوله 7.35 م أما ارتفاع الدرج فيتراوح بين 0.15 م و 0.22م، من خلال الآثار المتبقية للمفاصل يتضح أنه كان هناك باب يفصل الطابق الأرضي عن الأول ، يحتوي الطابق الأرضي على دهليز أو معبر أرضي أسطوانى الشكل سقفه مقوس بالحجارة المنتظمة عرضه 1.25 م أما ارتفاعه فيقدر ب 1.15 م (صورة ((110))

صورة (110): الباب المؤدي إلى خارج البرج

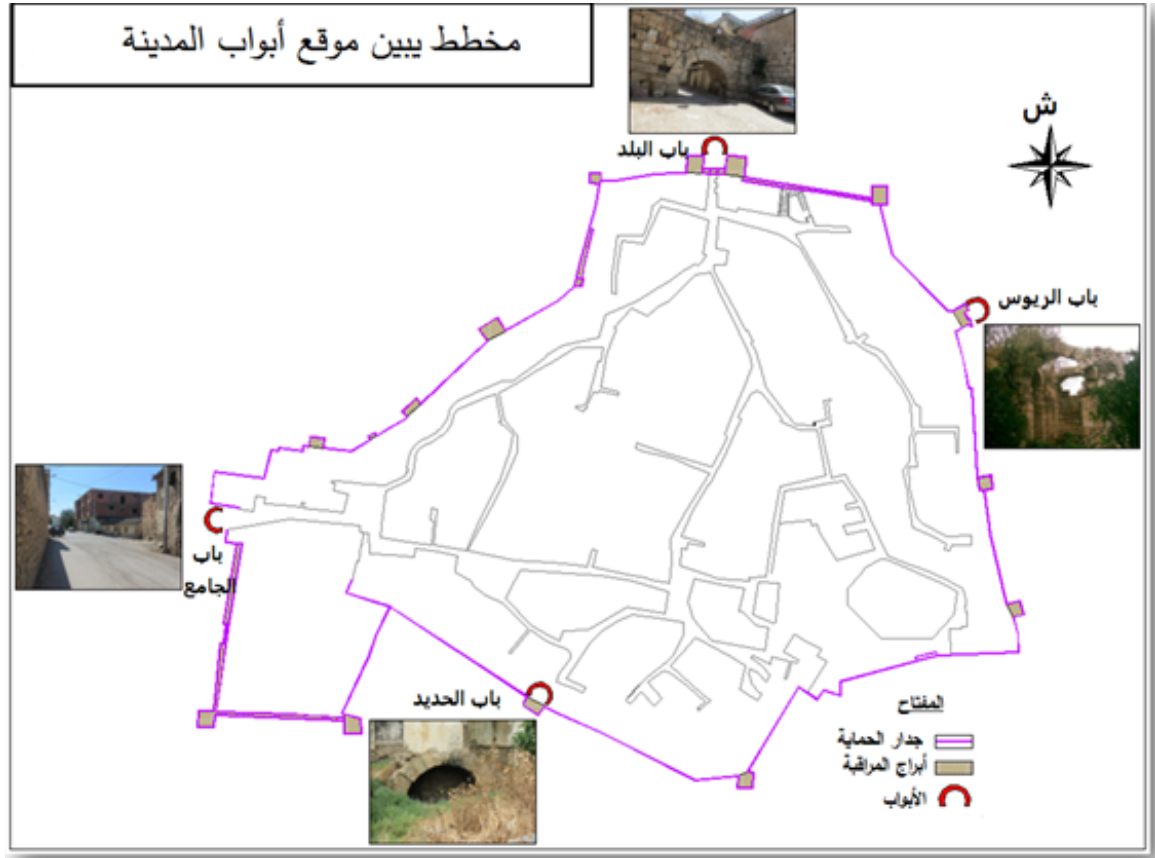
حظيت الأبواب بعناية كبيرة لحساسيتها في النظام الدفاعي، فهي بدون شك نقطة الضعف الذي يتركز عليه العدو لمهاجمة الحصن العسكري ، و على الأساس طبق عليها نظام دفاعي يؤمنها و يؤمن المبنى بكامله ، فضيقت مداخلها و شيدت الأبراج لتشرف عليها من اليمين و من اليسار ، أما بالنسبة للسور البيزنطي بميلة فتتخلله ثلاث أبواب موزعة على زوايا المدينة بشكل متناسق و هي (مخطط (18)) :

مخطط (18): مخطط يبين موقع أبواب المدينة

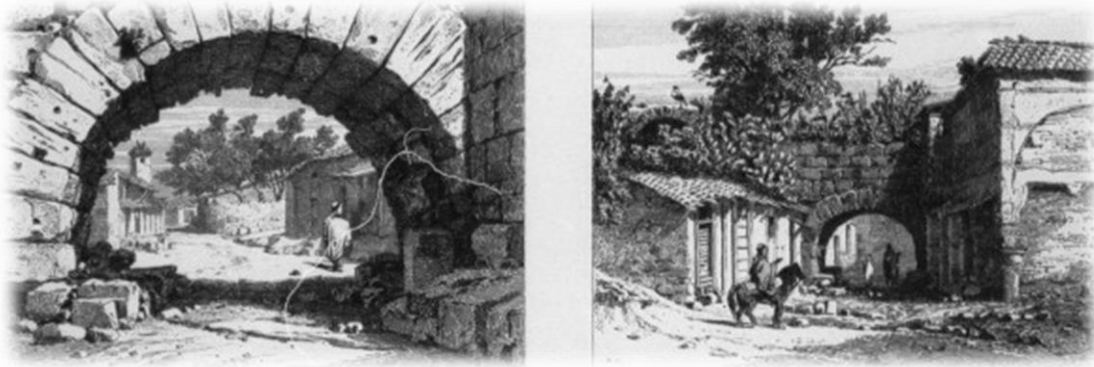
وسط البرجين 01 والبرج 14 بينهما مجال عرضه 12.30 م (اللوحة(02))،

لوحة (03): لوحة قديمة لباب البلد عن Delamare et Gsell

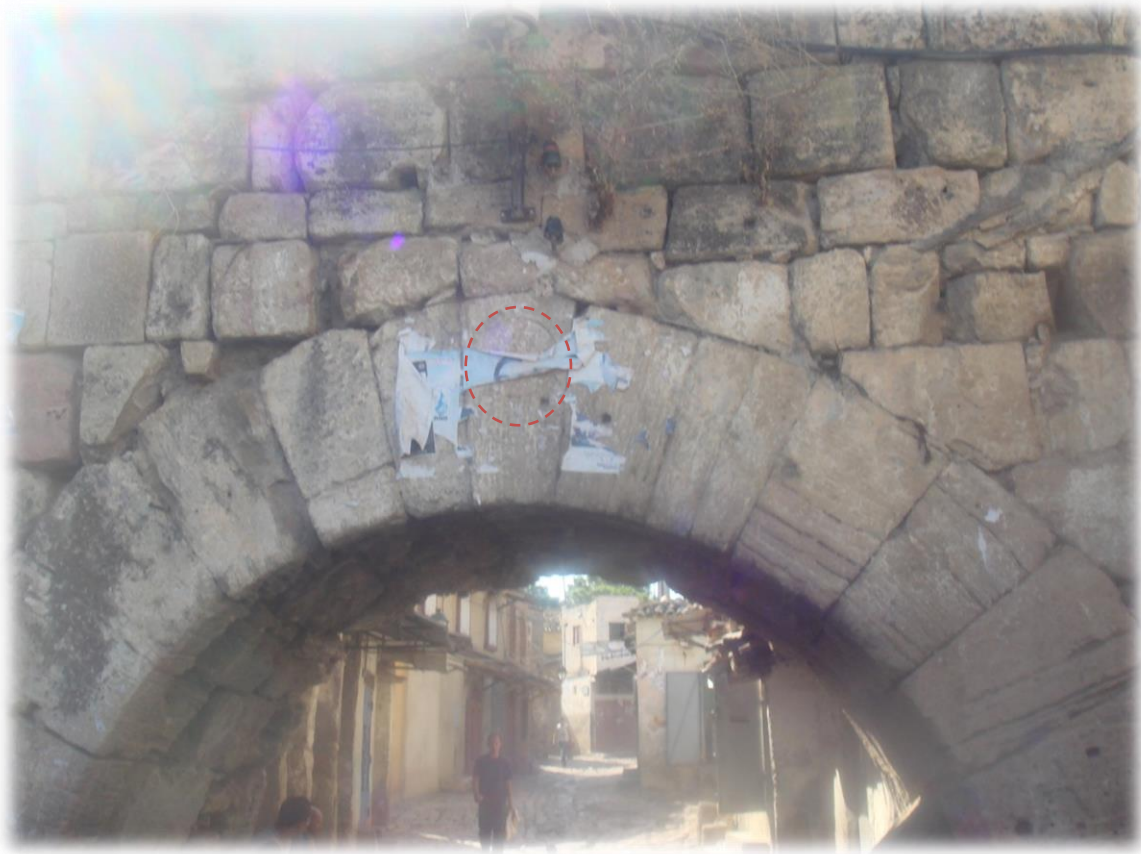
صورة (112): باب البلد و القرس المشع

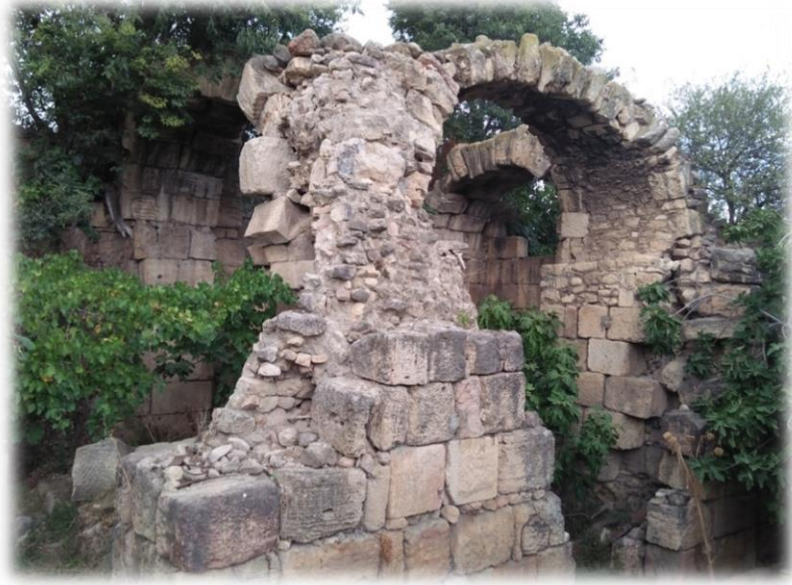
صورة (114): باب الريوس

يطل هذا الباب على حدائق المدينة القديمة (الصورة (114)) ، هو صرح معماري ضخم عبارة عن تعامد و تناظر أربعة أقواس كبيرة بحيث يوحي من النظرة الأولى الى أنه معلم روماني سابق للفترة البيزنطية وقد شبهه لوغلي بقوس كراكلا بمدينة تبسة<sup>1</sup> ، يرتفع المعلم بحوالي 10 م عن سطح الأرض ،وقد أجريت به حفريات سنوات 1927 م 1957 م حيث اكتشفت أساساته التي شيدت فوق معالم رومانية سابقة أهمها

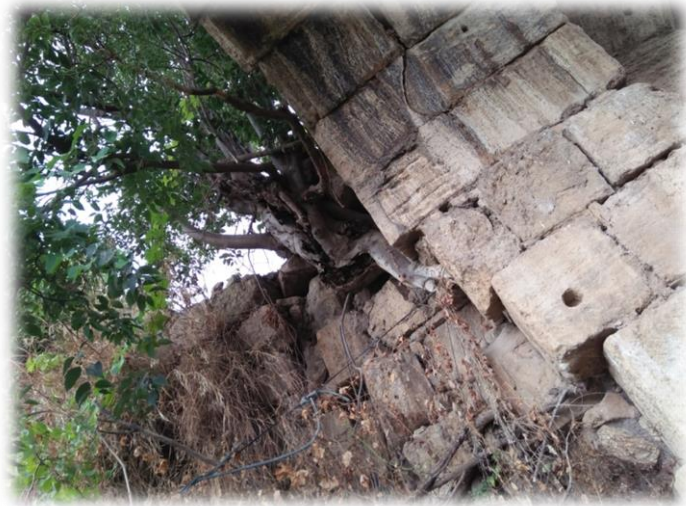
صورة (115): أساسات باب الريوس

مقبرة مسيحية تقع خارج أسوار المدينة<sup>1</sup> يتوسط الجدار الشرقي للسور ، و يبعد بحوالي 200 م الى الجنوب الشرقي من البرج رقم 2 وهو عبارة عن برج رباعي الشكل بارز عن جدار الحماية ،حيث نجد أربعة أقواس كبيرة متناظرة ترتفع فوق أرضية مبلطة بالحجارة المصقولة (صورة (115)).

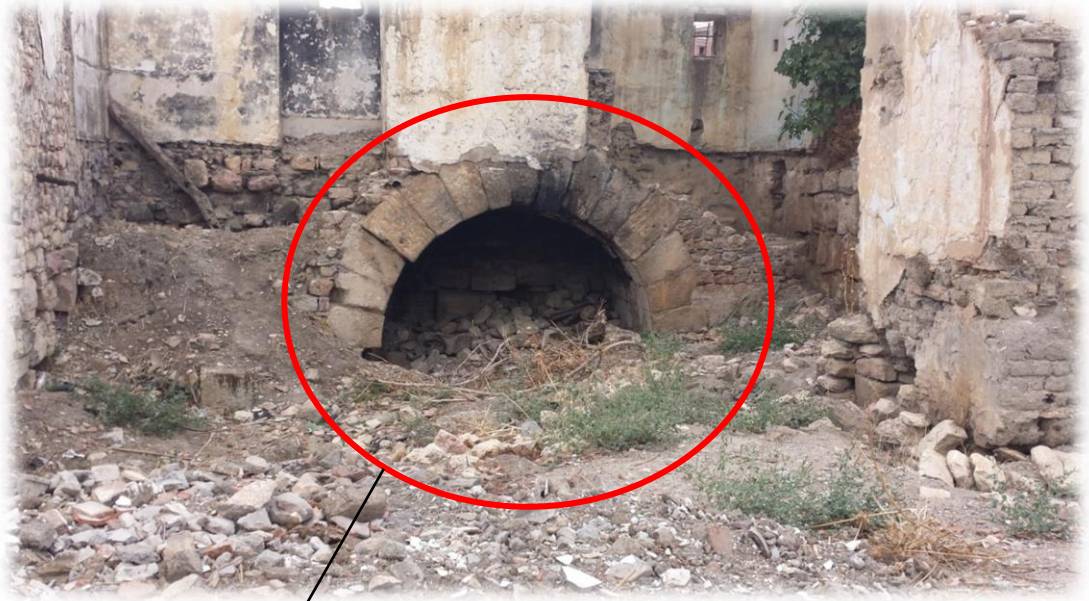
صورة (118): صورة لباب الحديد

نظرا لبعدها المسافة بينه وبين جدار الحماية تعطينا نظرة بأن الباب تم تشييده في الفترة الرومانية و لم يستعمل في الفترة البيزنطية ، كما أن تواجده تحت أساسات منزل عائلة بن طوبال يوضح لنا أن الباب لم يتم استعماله في الفترتين الإسلامية و الاستعمارية، يتميز هذا الباب بالبساطة فهو عبارة عن قوس متجاوز مبني من الحجارة علوه 2.00م أما عرضه 2.50م ، (صورة (117) و (118))

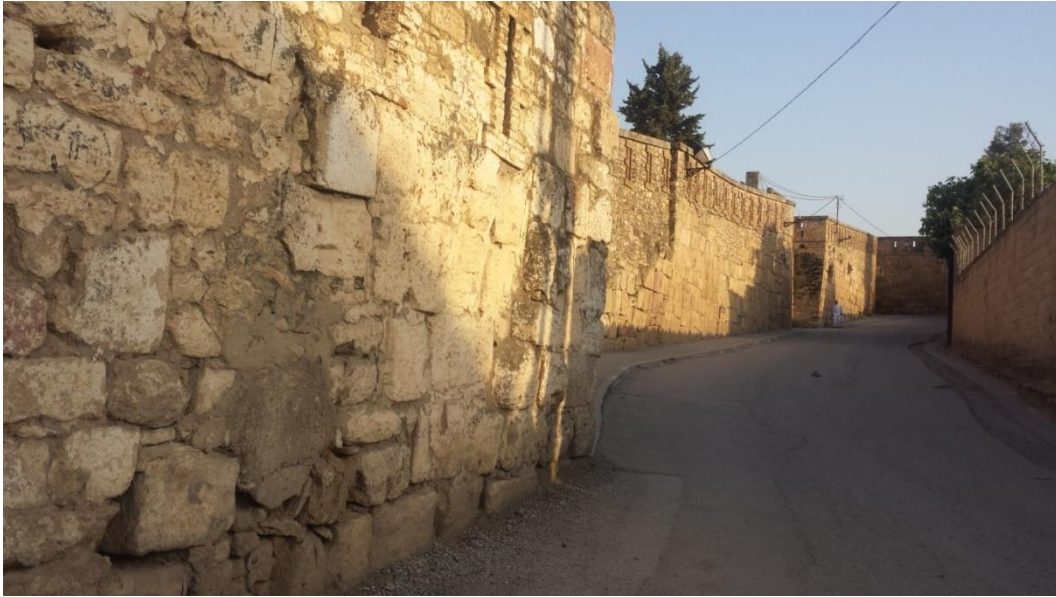
صورة (123): استعمال الحجارة كمادة أساسية في البناء

تعتبر الحجارة الأكثر استعمالا في مدينة ميله منذ فترات مبكرة ، فقد كانت المادة الأولى التي عرفها الرومان في البناء و تظهر خصائصها المعمارية و الجمالية ، حيث تتعدد وظائفها في البناء الواحد ، و استعملت كمادة بناء صلبة (صورة (123)،

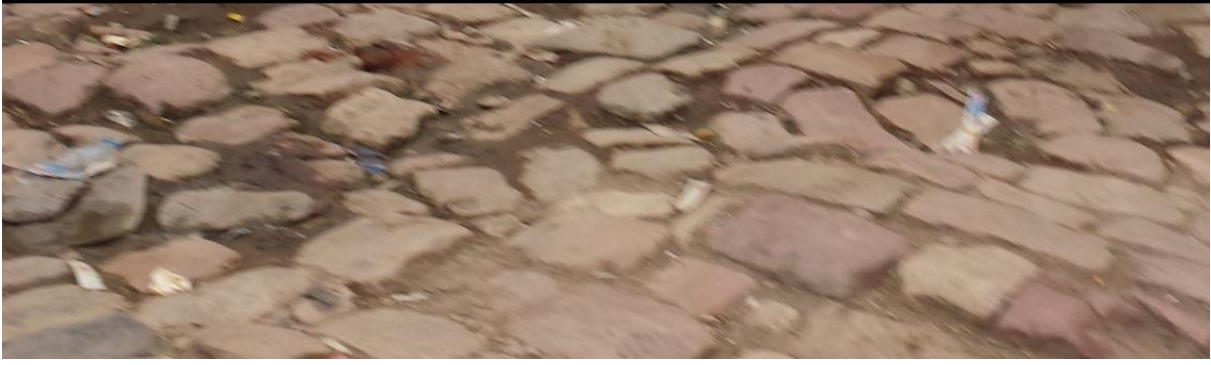
الصورة (124): استعمال الحجارة في تبليط الشوارع

، كما استعملت في تبليط الأرضيات و الممرات (صورة و (124)

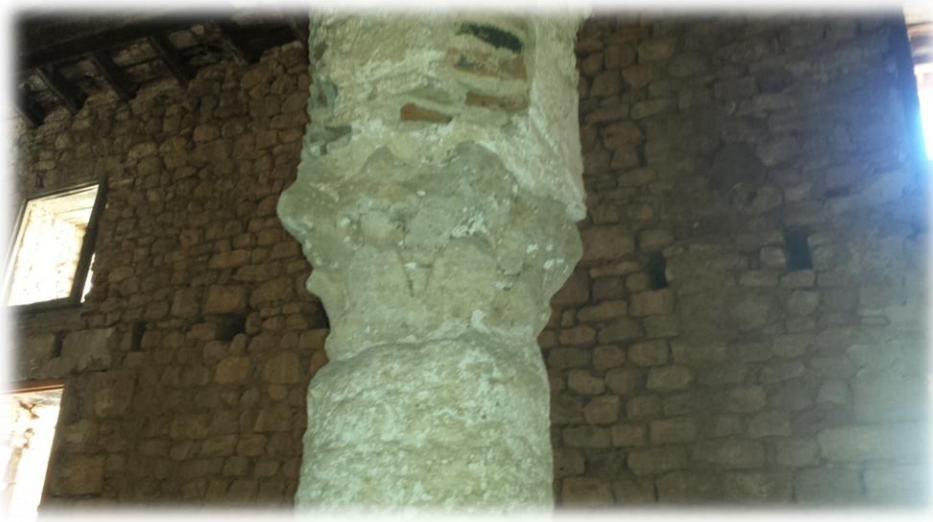
الصورة (125): استعمال الحجارة في التيجان

و في نفس الوقت كمادة زخرفية في الأعمدة و التيجان (الصورة و(125) و كل العناصر المعمارية الأخرى وقد نجدها في مختلف مرافق المدينة .

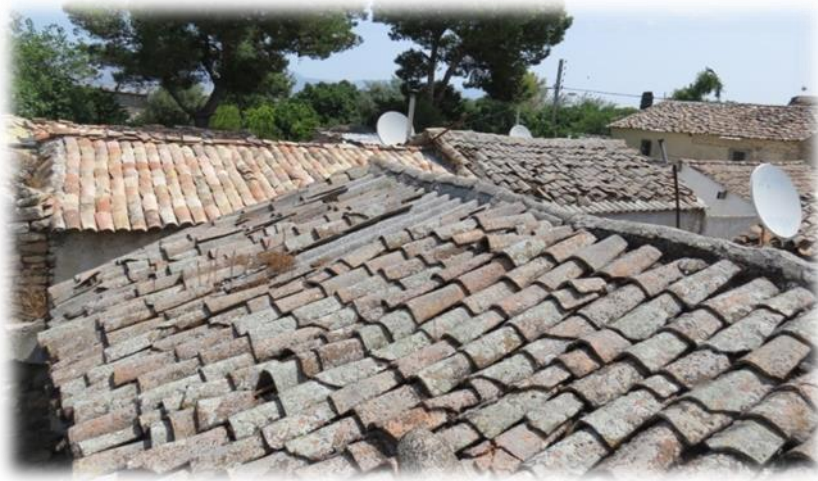
صورة (127): استعمال القرميد في التسقيف

طريق وضعه في شكل قرص ، ومن ثم يوضع ذلك القرص داخل قالب خشبي شبه منحرف مستطيل الشكل او يتم ذلك أيضا بواسطة قوالب معقدة تصنع بالجص وهو ذو أشكال مختلفة ، لكنه غالبا ما يكون على شكل نصف قناة مخروطية الشكل ، توضع عند البناء بشكل مقعر ومجدب بالتناوب تثبت بواسطة الملاط و هذا بعد التجفيف <sup>1</sup> (الصورة (127)،

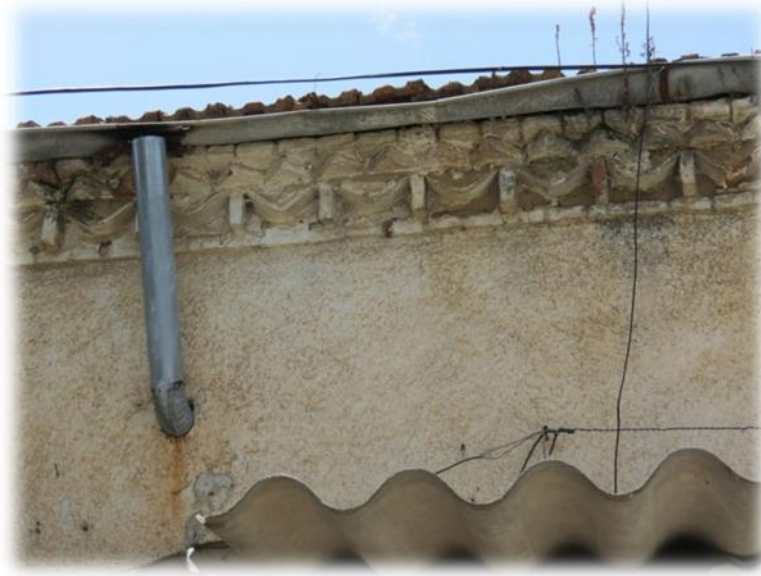
صورة (128): استعمال القرميد في التسقيف

و قد استعمل القرميد في تسقيف أغلب المعالم بالمدينة القديمة كالمنازل والمحلات و المساجد و(صورة(128) و (شكل (06).
