طرق إعادة تأهيل المدينة الأثرية ميلاف (ميلة)

دراسة أثرية وتقنية

أطروحة تخرج لنيل شهادة الدكتوراه (ل م د) تخصص علم الآثار الوقائي

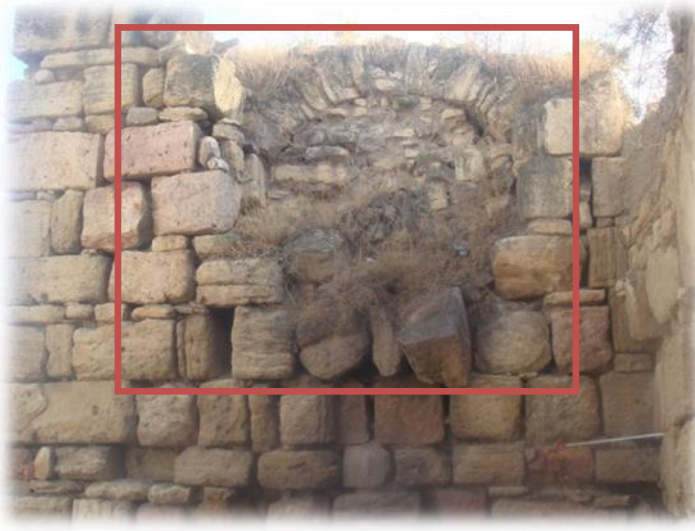
صورة (129):استعمال الملاط

يتكون الملاط أساسا من الجير المائي و الرمل و الآجر المطحون ، و هو عبارة عن مادة تعمل على ربط و وصل بين مختلف مواد البناء . نجد هذه المادة في ميلا القديمة خاصة بين جدران السور البيزنطي حيث استعملت كرابط قوي لحماية السور من التصدع (صورة (129)) ، كما نجد الملاط في قنوات المياه ، و أسفل أساسات المعالم .

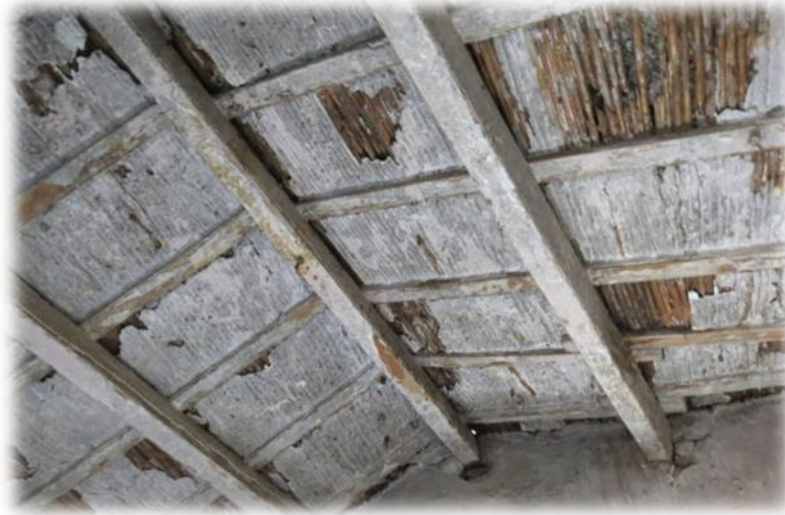
صورة (130): التسقيف باستعمال الخشب

على التثبيت و التمتين وقد وضع بشكل طولي و عرضي في تسقيف المنازل و المساجد  
(صورة (130) وشكل (07)

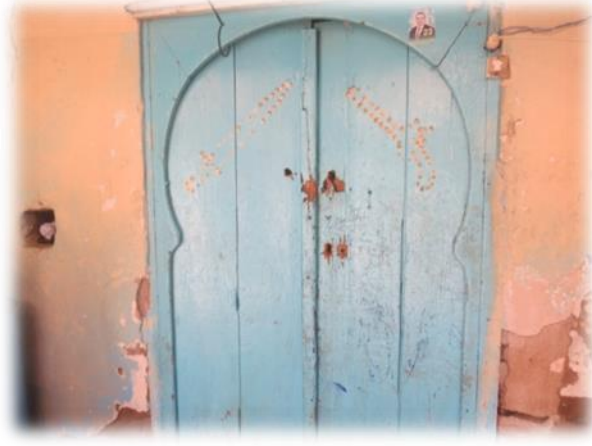
صورة (131): استعمال الخشب في الأبواب

كما استعمل الخشب في صنع الأبواب (صورة(131) وشكل(08))

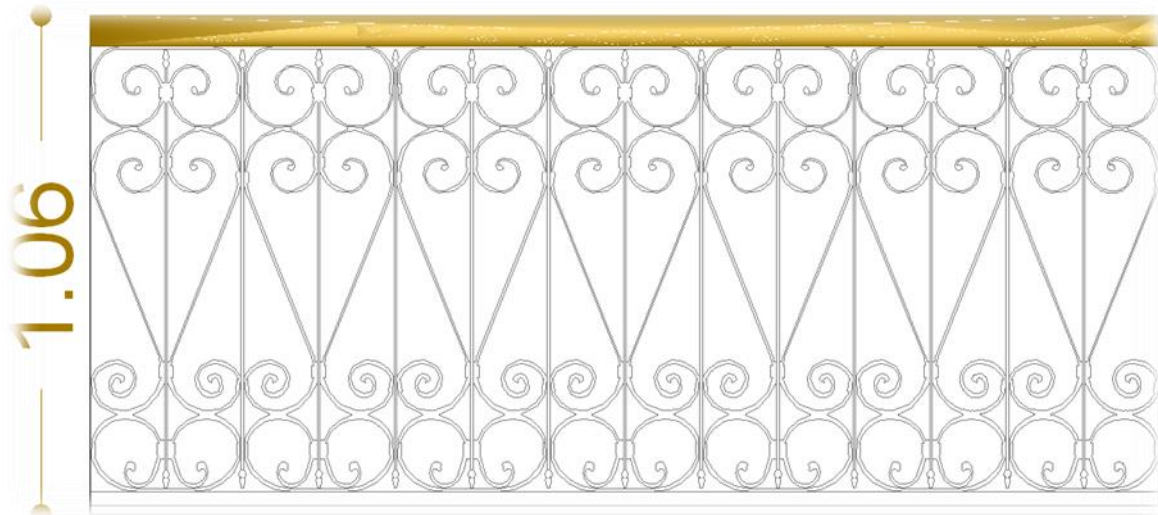
شكل (10): قضبان الشرفات (عن الطالبة)

و في قضبان النوافذ والشرفات شكل (10) و السلالم (صورة (132) شكل (11)) وكمادة مساعدة لتخفيف الثقل عن الخشب .

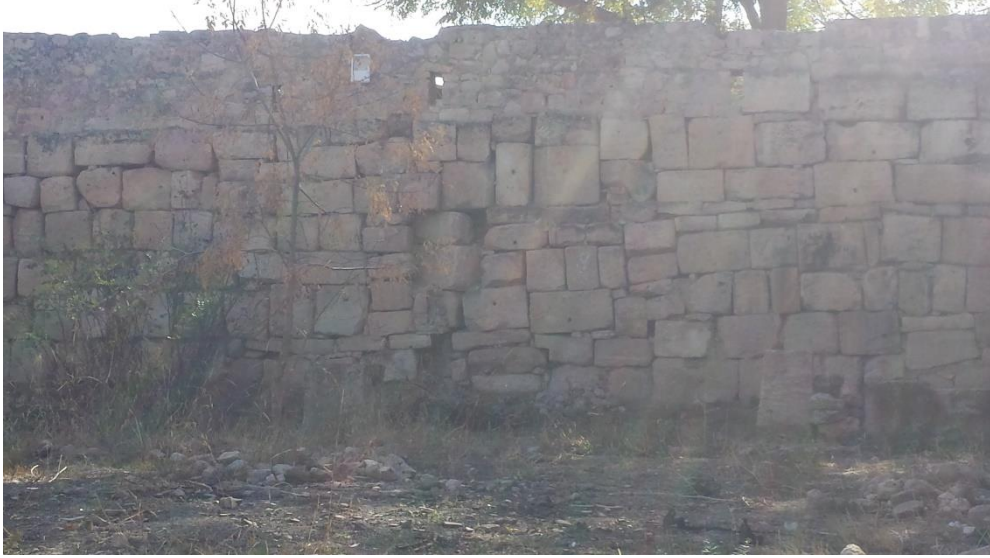
صورة (133): تقنية النظام الكبير

و هي تقنية منتظمة تعتمد على نحت الحجارة الضخمة بشكل مستطيل عموما ، مع وجود الشكل المربع، و تكون الكتل الحجرية متقاربة المقاسات لا تتطلب استعمال الملاط أو مادة لاحمة بين الأحجار ، لأن تماسك الجدران يحققه ثقل المواد ، هذه التقنية هي سمة بارزة في بناء معالم مدينة ميلاف خاصة منها المعالم الكبيرة كالسور البيزنطي ، المعبد ، الكنيسة ، و غيرها ،متوسط مقاسات الحجارة في هذه التقنية يتراوح ما بين 0,50 م و 1,50 م، حيث تحتل الحجارة كل سمك الحائط فلا يظهر من خلال سوى الجانبين الداخلي و الخارجي للحجارة، و في الاساسات توضع الحجارة المصقولة عموديا على تموضع الحجارة (صورة (133) و شكل (12)).

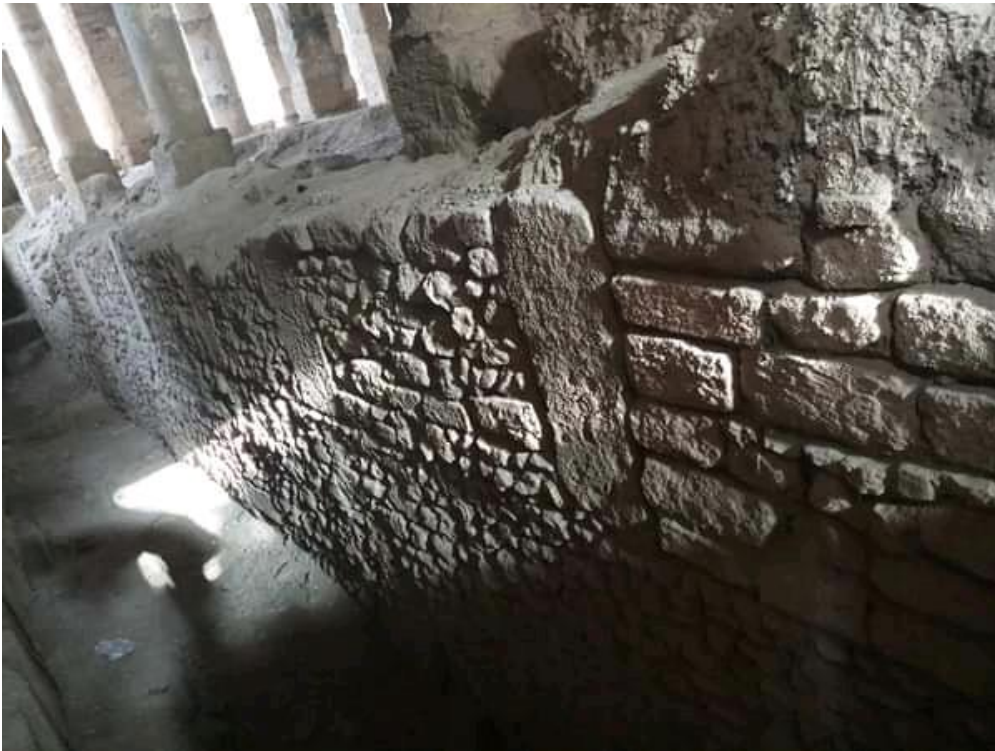
صورة (155): التقنية الإفريقية

تقنيا هذا النظام يتكون من سلاسل عمودية لكثل من الحجارة الكبيرة توضع بشكل أفقي أو عمودي على هيئة دعامات بانتظام كبير ، حيث تشكل هيكلًا لجدار المبنى<sup>1</sup> ، أما الفراغ بين كل دعامة يملأ بحشو من الحجارة " الدبش " أما بطبقات منتظمة منها العمودية و منها الأفقية ذات أبعاد صغيرة ، و التي تكون العناصر الحاملة للجدار ، كما أنها يمكن تكون غير منتظمة أو من مواد أخرى غير الحجارة كالطوب أو الأجر<sup>2</sup> . و قد استعملت هذه التقنية في عدة معالم في مدينة ميلاف كالجدار الغربي لمعبد جنان الملو و كذا في الواجهة الشمالية لمنبع عين البلد(صورة 155) و (شكل (13)).

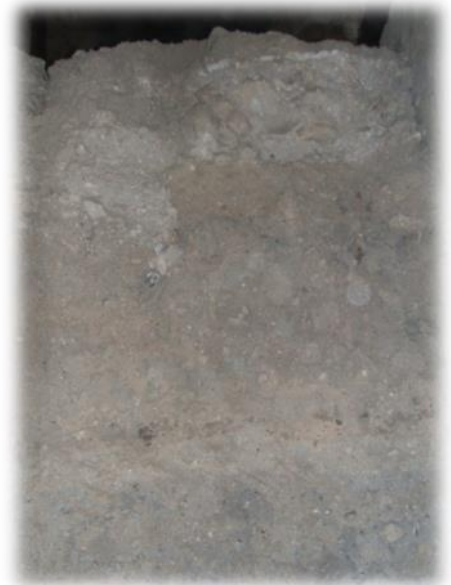
صورة (135):تقنية ركم الدبش

عرف هذا الاستعمال تنوعا كبيرا إذ يشكل البناءون بواسطة الدبش المنتظم في جميع الأشكال و البرامج المعمارية بالإضافة إلى أن هذه التقنية لم تشكل قواعد أفقية و إنما مائلة مع مستوى الأرضي<sup>1</sup> ، نجد في هذه التقنية مستعملة في ميعة ، خاصة في أساسات البناية الواقعة أسفل باب الريوس ، و في بقايا قناة المياه الموجودة في الجهة الجنوبية الشرقية للمدينة القديمة. و حتى في بعض أجزاء السور البيزنطي كتقنية لترميم بعض من أجزاءه في فترات متأخرة(صورة(135)).

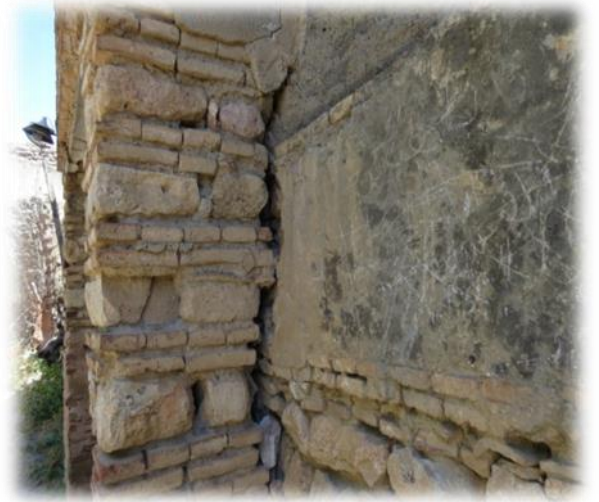
شكل(15): رفع للتقنية المركبة (عن

هي تقنية تعتمد على تمازج تقنيتين مختلفتين ، حيث يكون البناء بالحجارة وغالبا بالدبش حتى الوصول إلى ارتفاع معين ثم تموضع عدة صفوف من الآجر على شكل أسرة و أحيانا بالتناوب بين الآجر و الحجارة و الملاحظ فيها استعمال الملاط بشكل كبير لافت للانتباه (صورة (136) و شكل (15) )

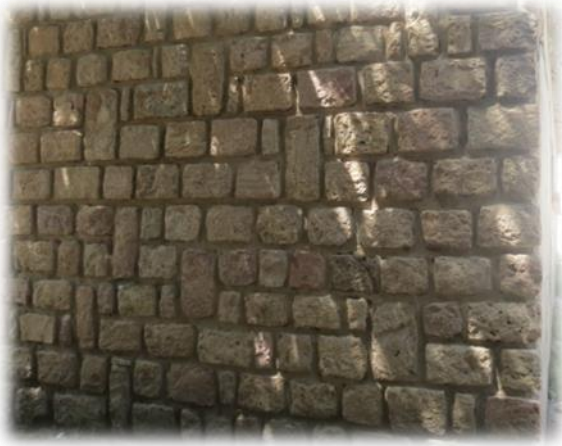
صورة (137): صورة لتقنية

تقوم هذه التقنية أساسا على استخدام الحجارة المستطيلة مربعة الزوايا في طبقات أفقية متساوية أو غير متساوية ، و هذه التقنية تعد شكل من أشكال كسوة للجدران الرومانية القديمة و قد استعادت مكانتها في وقتنا الحالي اذ يتم استعمالها غي تزيين المنازل الحديثة حيث تظهر هذه التقنية على شكل صفوف من الحجارة الموضوعة بالتناوب يتخللها الملاط و هذا ما لاحظناه في الجدران الخارجية لبعض المنازل(صورة(137) و شكل(16)) .

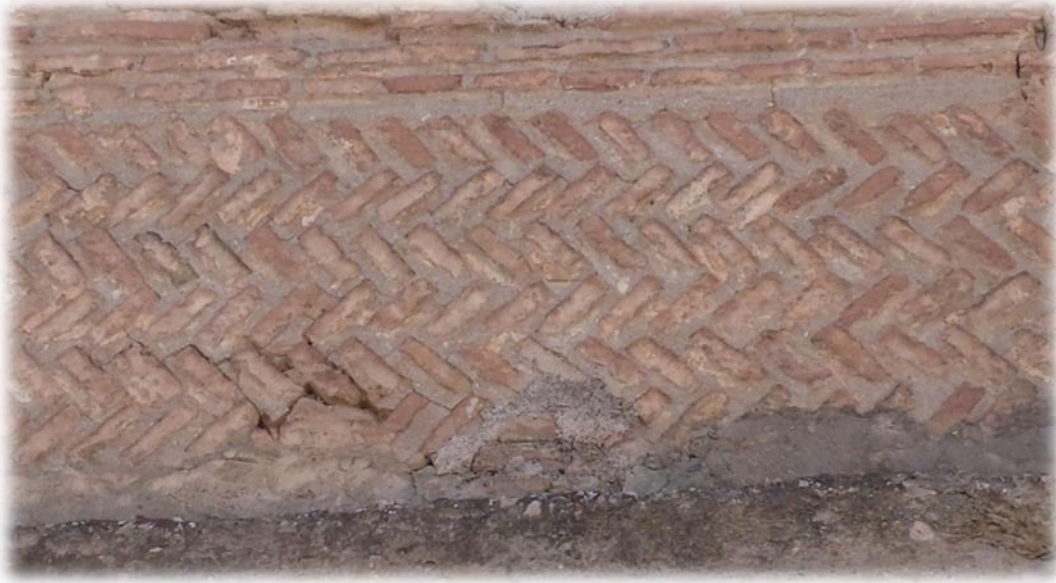
صورة (138): تقنية السنبلة

تعتمد هذه التقنية بصفة خاصة على الحجر حيث يوضع بشكل مائل متعاكس على شكل سنبله أو حراشف السمكة كما تكون بمثابة حشو داخل الجدران أو تكون بمثابة واجهة للجدار كما تم استعمال هذه التقنية في التبليط في العالم الروماني القديم و قد تواجدت هذه التقنية في بعض واجهات المنازل و مسجد سيدي غانم في الواجهة الشرقية الأمامية(صورة (138) (شكل(17))) .

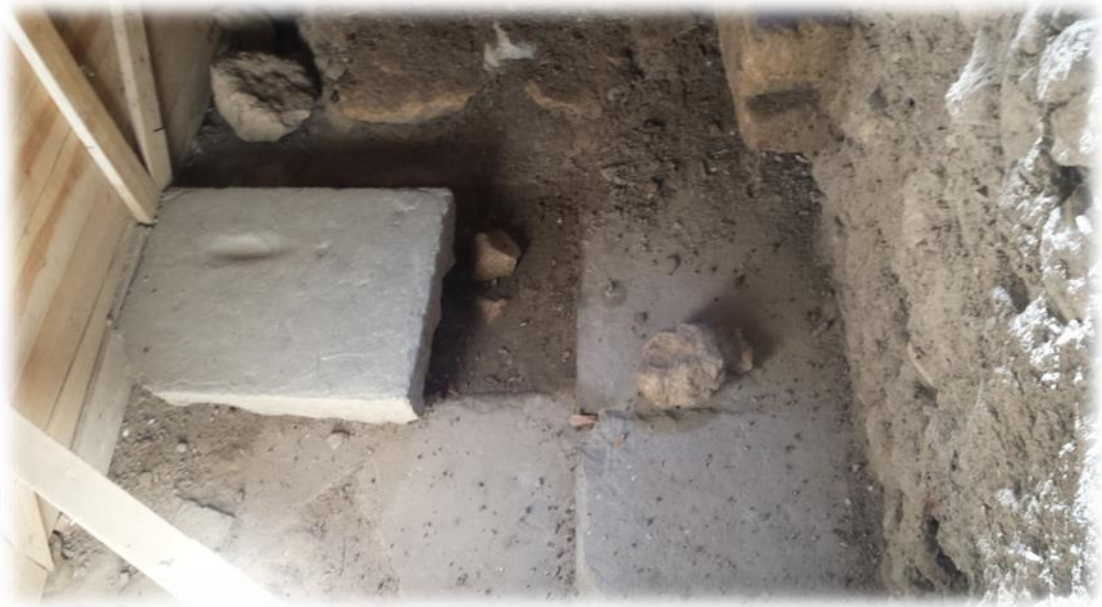
صورة (139):تبليط الأرضيات بالحجارة

تتشكل من بلاطات حجرية توضع إما مباشرة على الأرض أو على طبقة مهياة من الرمل أو الحصى قبل عملية التبليط ، و يكون ذلك دون استعمال الملاط ، و تختلف أحجام البلاطات حسب نوعية التربة لتحديد مدى احتياج الأرض للتسوية قبل البناء ، و قد اعتمد عليها الرومان لسبب مهم و هو تفادي مشاكل الانزلاقات التي تحدث بالطرقات ، و الساحات العمومية ، و ذلك بوضع بلاطات مباشرة فوق الأرض ، و تختلف استعمالاتها أيضا باختلاف أهمية و وظيفة المبنى أو المعلم ، بالنسبة للطرقات الكبيرة و المخصصة أساسا لحركة العربات كانت تنجز ببلاطات صلبة و سميكة ، و يصل سمكها أحيانا إلى 0.50 م<sup>1</sup> ، كما هو الحال في الطريق المبلط الموجود أسفل أساسات مسجد سيدي غانم (صورة (139))

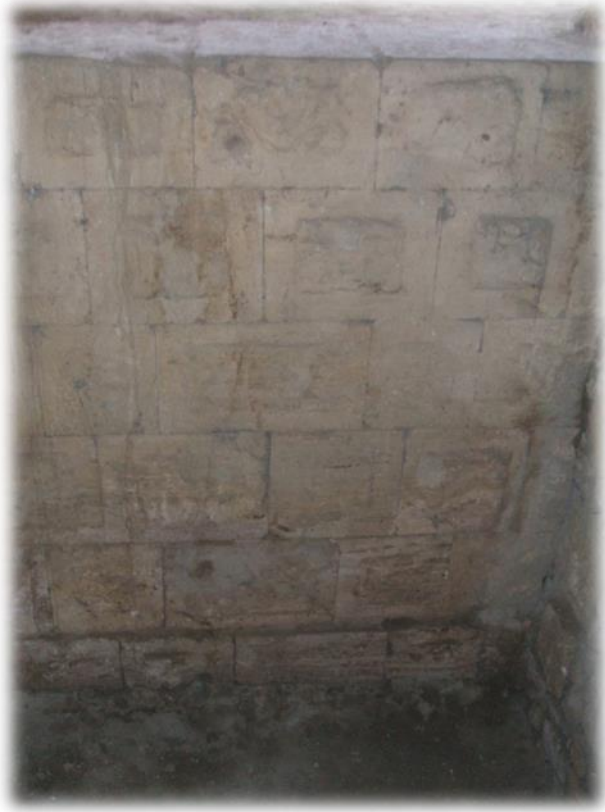
صورة (140): الحجارة التي بها نتوءات

استعمل البناؤون لتليس المعالم : الملاط ، الفسيفساء ، الرخام ، حيث يلاحظ جليا على أعمدة و جدران بعض معالم المدينة النتوءات الغائرة في الحجارة الكلسية حيث كانت تلصق بلاطات التليس و أفضل أمثله نجدها في الأعمدة الرومانية المعاد استعمالها في مسجد سيدي غانم و التي يحتمل أن التليس فيها كان رخاميا بالنظر إلى حجمها و ضخامتها و التي توحى بأهمية المبنى الذي وظفت فيه ،وأن كان في الغالب استعمال الأعمدة الضخمة يكون في معد جوبيتير اله الآلة الروماني ، وقد أشار مارسال لوقلي في حفريات المركز سنة 1956 على أنه عثر على جدار عليه طبقة رقيقة من الملاط الجيري المزوج بفتات الفخار ، و قد رجح أن الجدار يعود لحوض مائي خاص بتجميع مياه الأمطار لأحد المنازل الرومانية<sup>1</sup> (صورة (140)).

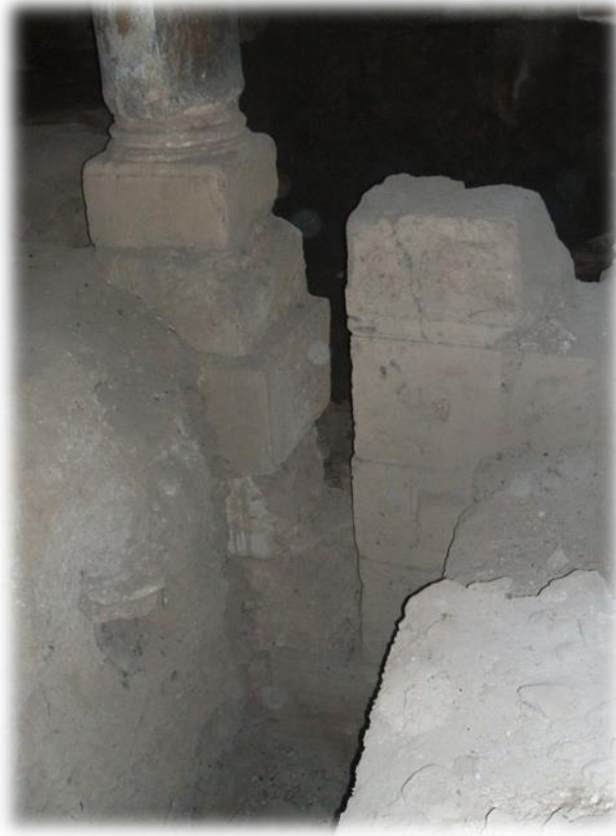
صورة (141): بناء الأساسات

لم يحفر البناءون أسس عميقة جدا خاصة إذا كانت البناية بسيطة، بل يكتفي بمستوى معين، حيث يكون الأساس محفوظا و قابلا لتكوين قاعدة بناء متينة و غالبا ما تبلغ 50 إلى 70 سم (عمق) و هذا حسب المناطق ، يبتدىئ ترتيب الأسس بوضع كمية من الدبش المسطح بحيث يسمح تسرب المياه ما بين أجزاء الدبش ، وغالبا ما يكون الدبش متماسكا باستعمال الملاط (ملاط جبيري في معظم الحالات) (صورة (141))

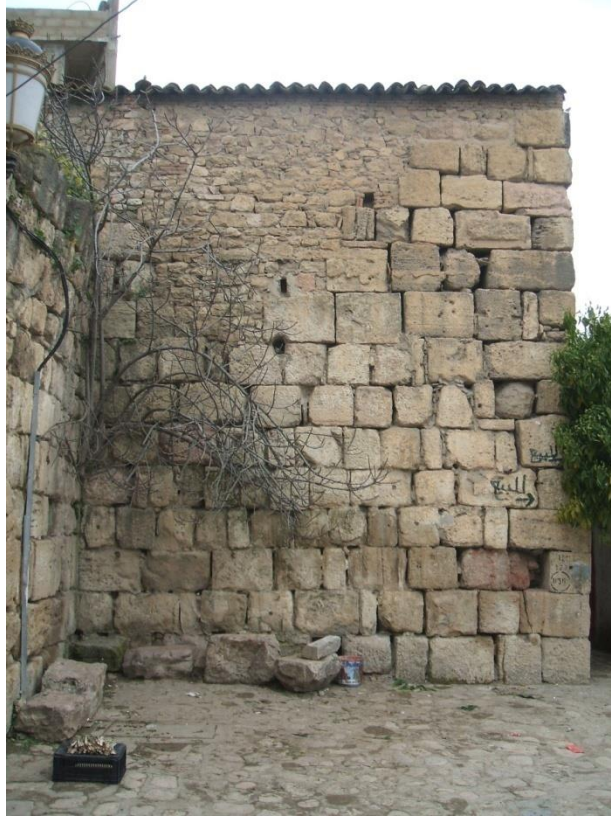
صورة (142): بناء الأساسات بجدار الحماية

أما فيما يخص أسس المعالم المبنية بتقنية النظام الكبير يجب أن تكون كما نص عليها فيتروفبوس، أن يكون عرضها أكبر من عرض الجدار، كما هو الحال لأساسات السور البيزنطي (صورة (142)) و ذلك راجع إلى أن الأسس تحمل كل البناء من جهة لتأمين الترسخ و تجنب الانغراس داخل الأرض و كذلك التوزيع على مساحة أكبر لتقلل المبنى، و في بعض الأحيان تبلغ هذه الأسس إلى أربعة أو خمسة أمتار ارتفاعا و هذا حسب حجم المبنى و مساحتها<sup>1</sup>.

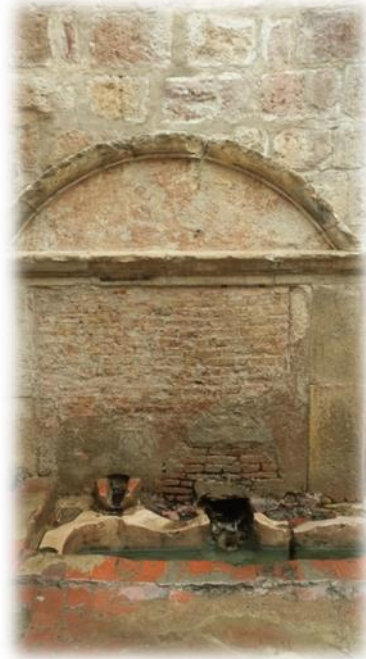
صورة (143): حواف عين البلد

كشفت الحفريات المتتابعة و المكثفة على الموقع الأثري عن الجانب الزخرفي و التزييني الذي امتازت به معالم مدينة ميلاف ، والتي تميزت بأساليب و أنماط و طرز مختلفة و متنوعة فمنها المنقوشة و المنحوتة على الحجارة أين نجد حواف عين البلد تحتوي على عناصر معمارية عديدة خاصة منها الحنية المصرية التي تفنن في نحتها المهندس الروماني فكانت متناسقة مع هيكل المنبع فأعطته هيبية و قوة التحكم في التقنية و جمال المعالم الراقية في تناسق الفن المعماري (صورة (143))

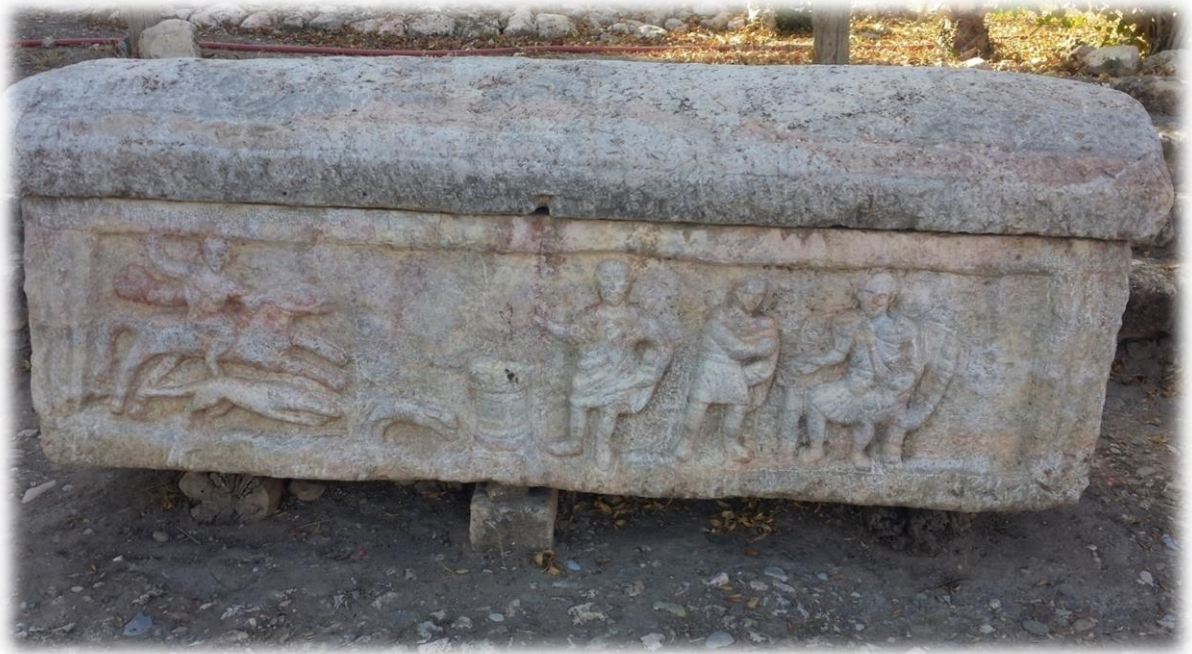
صورة (147): التابوت المحفوظ بالحديقة المتحفية

ومن الزخارف الحيوانية و الأدمية ما استعمل في القبور و التوابيت والتي يعد القبر المعروف بالحديقة المتحفية للمدينة أهم مثال على هذا النوع من الزخارف حيث تفنن النحات في اعادة بعث الحياة التي عاشها صاحب القبر من خلال النقش البارز الذي يمثل مشهد للصيد يظهر فيه الفارس يحمل رمحه وممتطيا حصانه و الذي يبرزه الفنان في حالة حركة ، وهو يطارد الفريسة (أرنب بري) ، يساعده كلبه ، وفي مشهد ثاني نرى الشخصية في زيها الرسمي وهي تقدم القرابين أمام مذبح يتوسط المشهدين (صورة (147)).

هو عبارة عن تابوت ضخم منحوت من حجارة واحدة ذات لون رمادي بغطاء هو الآخر مكون من حجارة واحدة من نفس اللون، يتميز هذا التابوت بنقش بارز على إحدى جهاته تفنن من خلاله النحات في إعادة بعث الحياة التي عاشها صاحب القبر، حيث يمثل مشهد للصيد يظهر فيه الفارس يحمل رمحه وممتطيا حصانه و الذي يبرزه الفنان في حالة حركة، وهو يطارد الفريسة (أرنب بري)، يساعده كلبه، وفي مشهد ثاني نرى الشخصية في زيها الرسمي وهي تقدم القرابين أمام مذبح يتوسط المشهدين.

من الوهلة الأولى يتضح لنا أن التابوت في حالة جيدة من الحفظ، لكن بالنظر إلى المكان المعروض به فهو يعاني من شتى مشاكل التلف كونه معرض بشكل دائم إلى مختلف الظواهر الطبيعية.

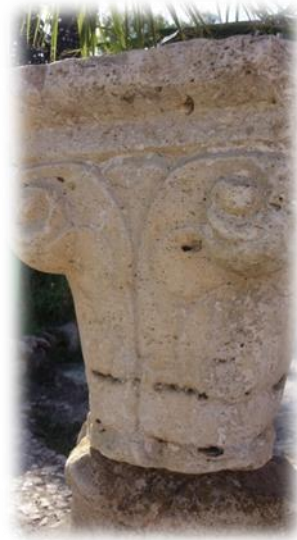
صورة (148): التاج الدوري المحفوظ بالحديقة

ظهر في سواحل البيلوبونيز و إيطاليا و صقلية لم ينسب الى الأم الدورية ، ونشأ منه نوعان الدوري الاغريقي و الدوري الروماني ومن أمثلة هذا الطراز في مدينة ميله تاج من الحجر الكلسي الأحمر موجود بالحديقة المتحفية ارتفاعه 0.25م و طول ضلعه 0.20 م (صورة (148)).

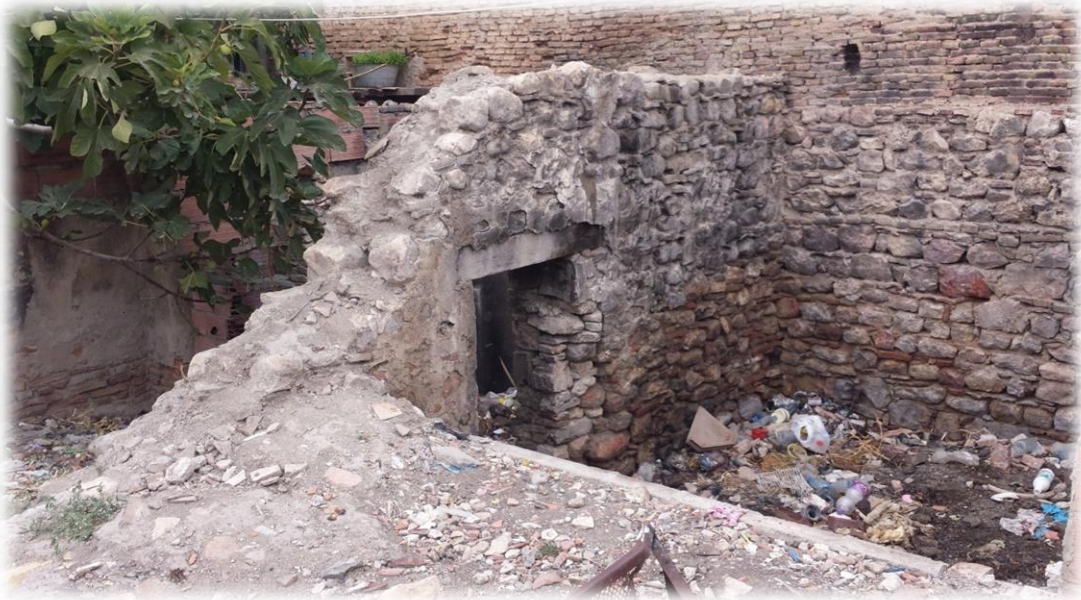
➤ انهيار العديد من المنازل منها ما هو مفتعل من قبل السكان بغرض الحصول على سكنات اجتماعية ومنها ما انهار بفعل اجتماع مجموعة من عوامل التلف(صورة (155)

صورة (155):بقايا انهيار المباني

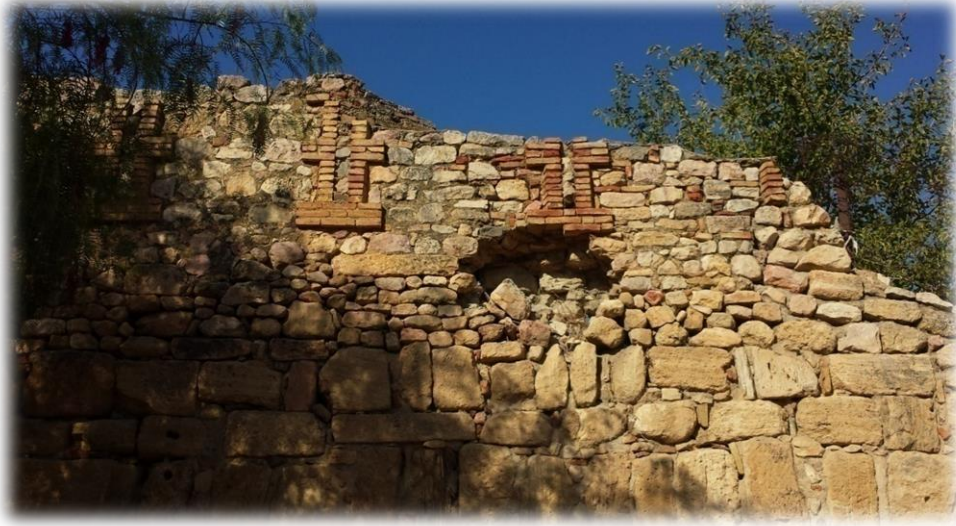
➤ انهيار أبراج المراقبة خاصة تلك الواقعة على الخط الجنوبي للمدينة إذ لم يتبقى منها سوى برج واحد من أصل خمسة صورة (156)

صورة (156): انهيار برج مراقبة

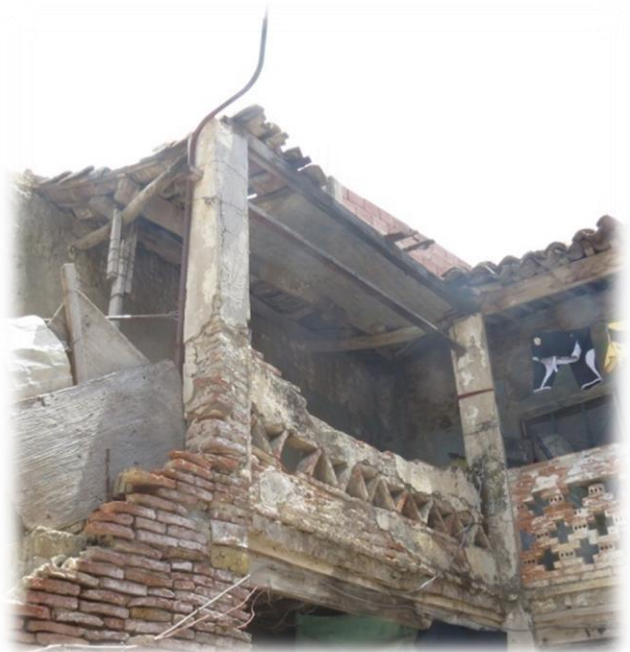
➤ انهيار أجزاء من المنازل المقصود به انهيار بعض المرافق المكونة للمنزل و بقاء الجزء الآخر في حالة متقدمة من التلف صورة (157).

صورة (157): صورة تبين انهيار جزء كبير من المبنى

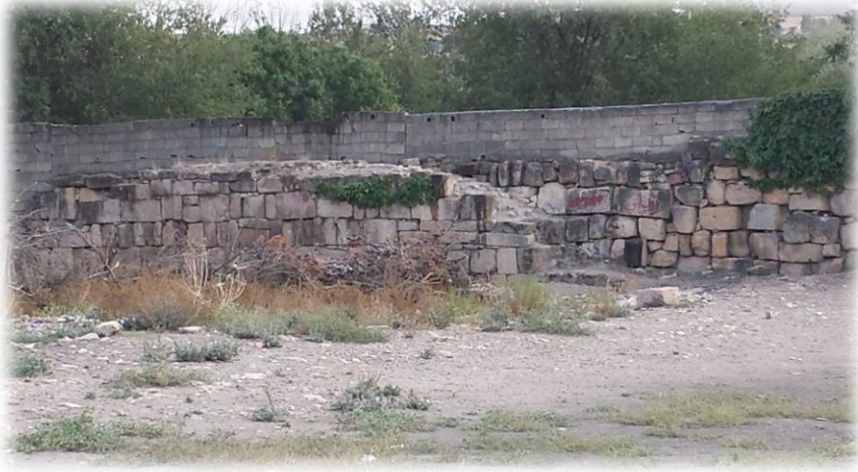
➤ انهيار أجزاء من جدار الحماية حيث انهار جزء كبير من الجدار خاصة في الجهة الشرقية المطلة على جنان الملو صورة (158)

صورة (158): انهيار جزء من جدار الحماية

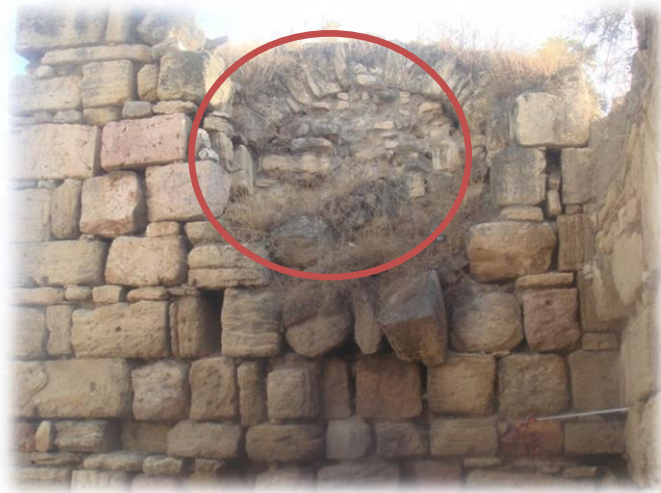
➤ اندفاع التربة الموجودة داخل الأسوار من الجهة الشمالية (محاذي للطريق الرابط بين المدينة الحديثة و حي سيدي الصغير) مما أثر سلباً على الجدار ، حيث نلاحظ إنتفاخات و تقبيبات بالجدار (صورة (159)).

صورة (159): انزلاق التربة و الحجرة جراء مرور الشاحنات

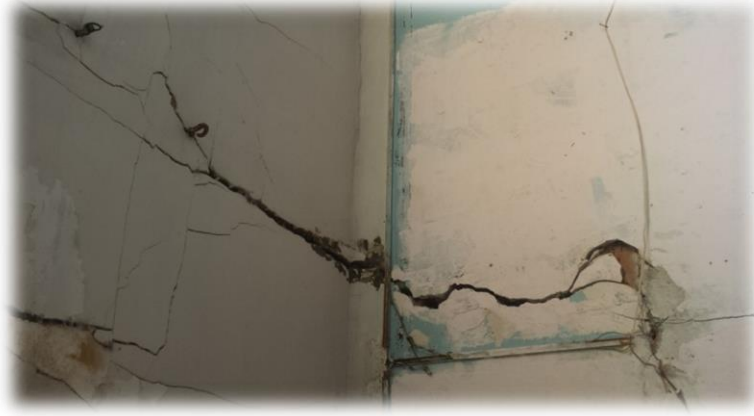
➤ وجود تصدعات وتشققات على مستوى مختلف المعالم ما يدل على تأثير الاهتزازات إثر مرور الشاحنات عبر الطريق السالف الذكر (صورة (160)).

صورة (160): التصدعات و الشروخ

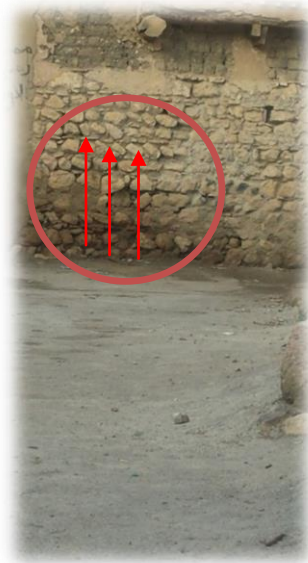
➤ تصاعد المياه عن طريق الخاصية الشعرية ما يؤدي إلى تفكك المكونات الداخلية للمادة وانفتاح مساماتها و بمرور الوقت إلى انهيار الحجارة من مكانها بالإضافة إلى تأثيرها على الملاط حيث تعمل على فصله من الحجارة (صورة(161)).

صورة (161): تصاعد الماء بالخاصية

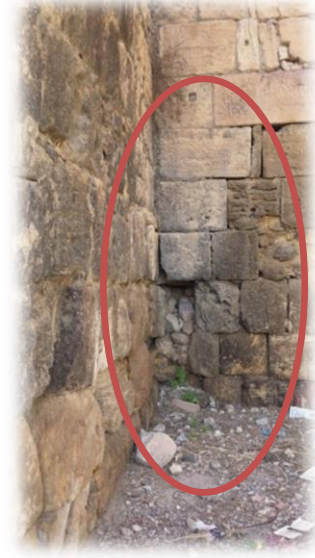
-وجود بقع سوداء على جدار الحماية اثر حرق القمامات والفضلات اليومية التي تتراكم ، ونظرا لقلّة وعي السكان و جهلهم لتقافة نظافة المحيط . (صورة (162)).

صورة (162): البقع السوداء نتيجة

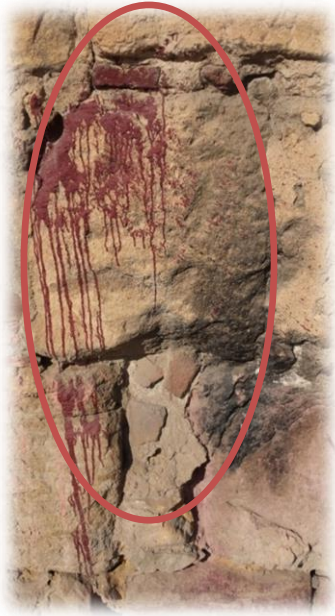
➤ وجود بقع بالطلاء الزيتي (صورة (163))

صورة (163): بقع الطلاء الزيتي

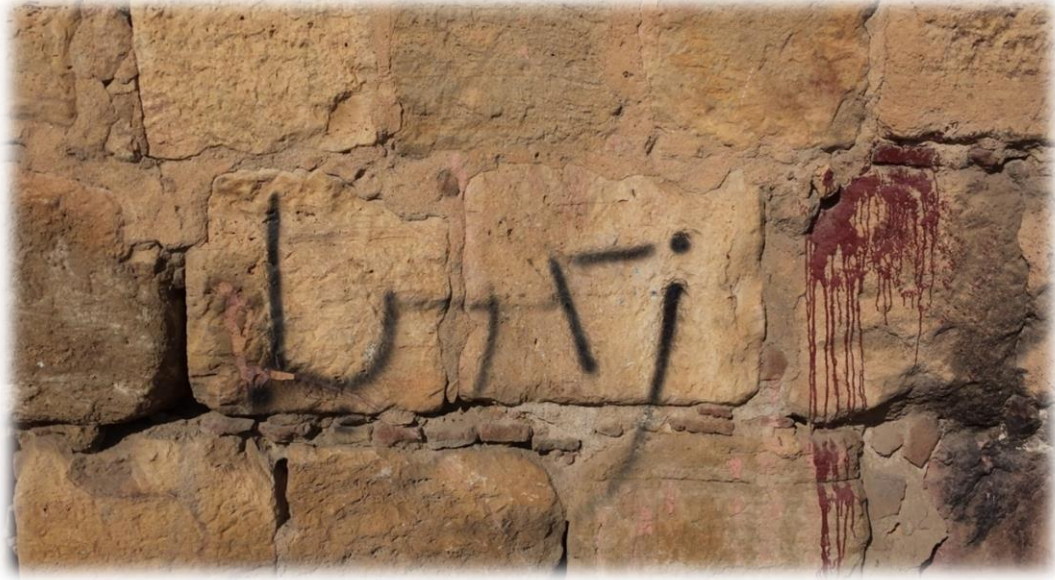
➤ وجود كتابات بالطلاء الزيتي إما بقصد في محاولة زخرفة الجدار أو رسم إشارات مرورية كمنوع التوقف، أو بدون قصد ويتم ذلك أثناء طليهم

لأغراضهم الخاصة فنتتأثر القليل من الطلاء ليستقر على الجدار . (صورة  
(164))

صورة (164): أثر الكتابات بالطلاء الزيتي

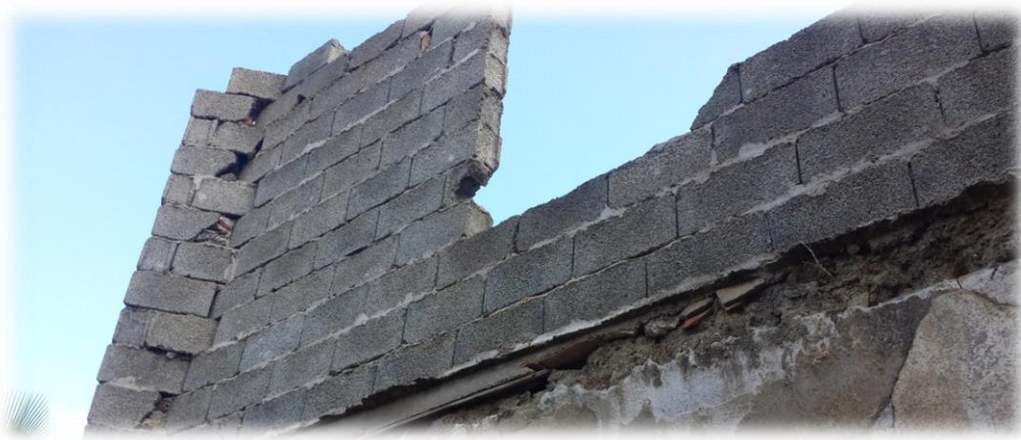
➤ فوضى العمران وذلك من خلال البناء و الإضافات و التعديلات في البناء التي يقوم بها السكان، وعدم احترام المعالم كوحدات متجانسة و متكاملة (رغم أن المدينة مصنفة وطنيا كقطاع محفوظ ) (صورة (165)).

صورة (165): فوضى العمران

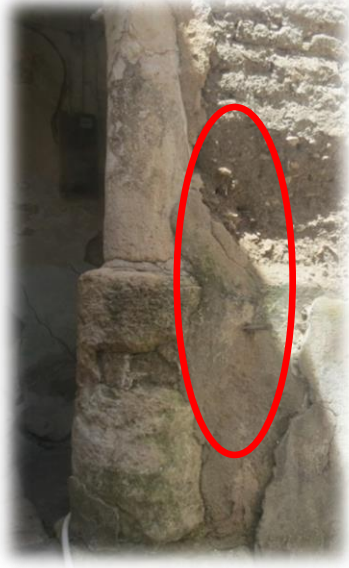
➤ سوء الترميم الملاحظ على المعالم باستعمال الاسمنت و النابع من جهل السكان لمبادئ الترميم و الأهمية التي يكتسيها المعلم (صورة (167))

صورة (167): استعمال الاسمنت في الترميم

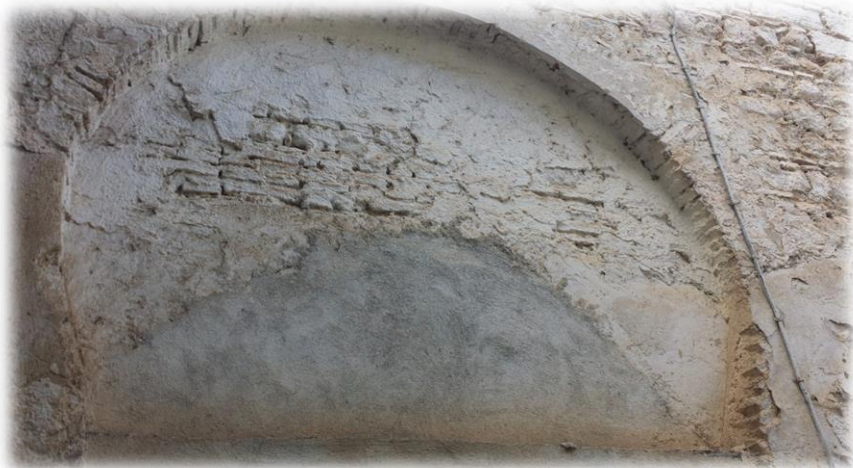
➤ أخطاء الترميم في الفترة الاستعمارية المقصود به هو التحويلات و التعديلات التي حصلت ابان الفترة الاستعمارية في محاولة استعمال المدينة مع تغيير وظائف بعض المرافق مؤقتا حتى تبنى المدينة الجديدة (صورة (168)).

صورة (168) أخطاء الترميم الاستعماري

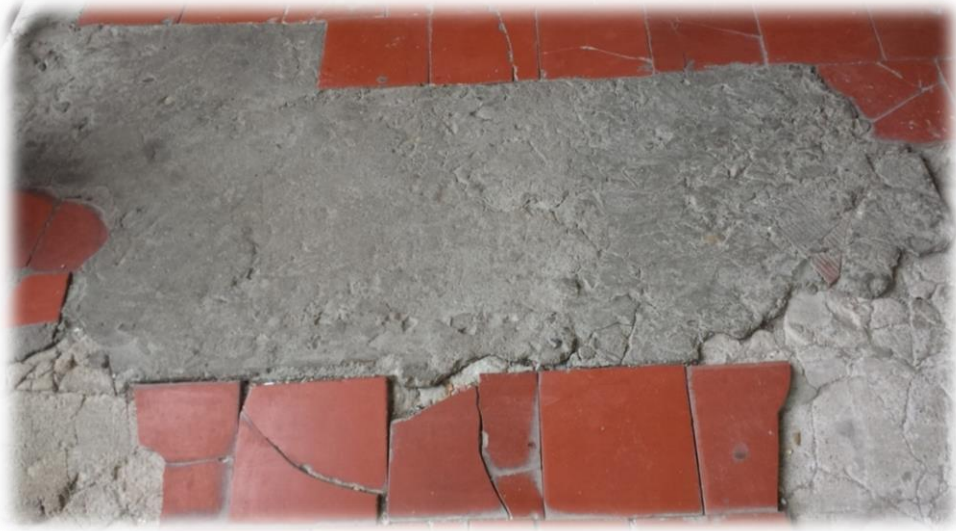
➤ سياسة الترقيع من قبل المستأجرين حيث قام المستأجرين بترقيع الأماكن المتضررة في محاولة منهم إيقاف التلف بأقل تكلفة لكنهم يجهلون خطورة الخطوة التي قاوموا بها (صورة(169)).

صورة (169):سوء الترميم أو ما يعرف بسياسة الترقيع

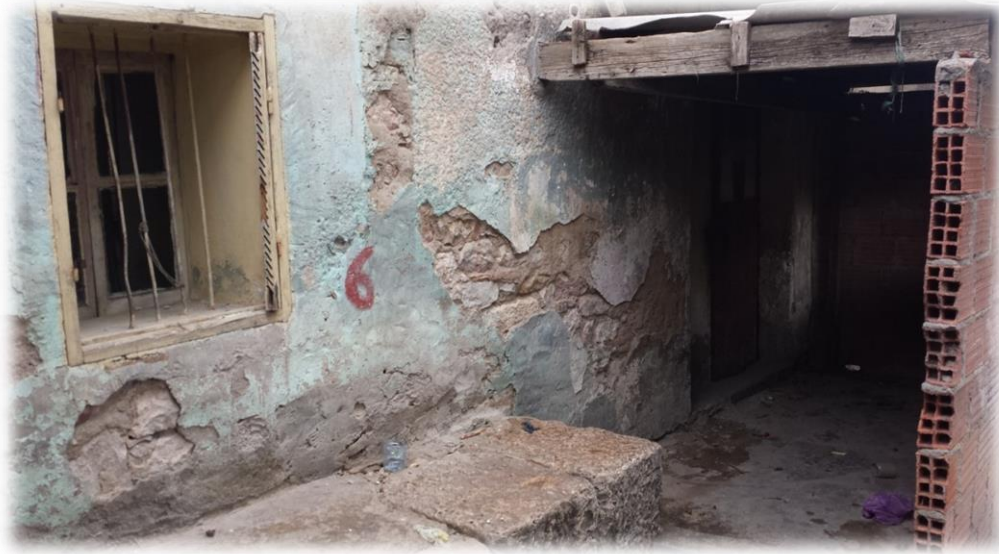
➤ عوامل التجديد و التحديث للقصة وذلك من خلال توصيل شبكة المياه و الغاز الذي يضطر القائم بهذه العملية إلى حفر الأرضية وتمرير القنوات ثم ردمها ما يتلف الأرضية الأصلية ، كذلك بالنسبة للتزود بالكهرباء الذي تتخر الجدران أثناء توصيله وتمريره على باقي أجزاء المنزل (صورة (170)).

صورة (170): عامل التجديد

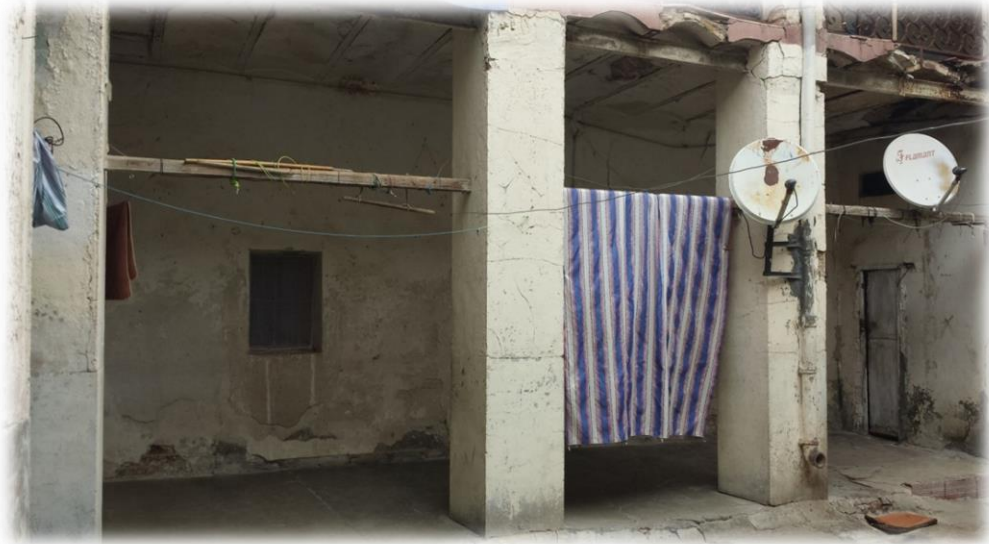
➤ استخدام و سائل معيشة حديثة كالهاتف و الهوائي المقعر الذي يحتم على صاحب المنزل تثبيته في مكان عال بالمنزل وباستعمال قضبان حديدية التي تصدأ بمرور الوقت (صورة (171)).

صورة (171): استخدام وسائل معيشة حديث

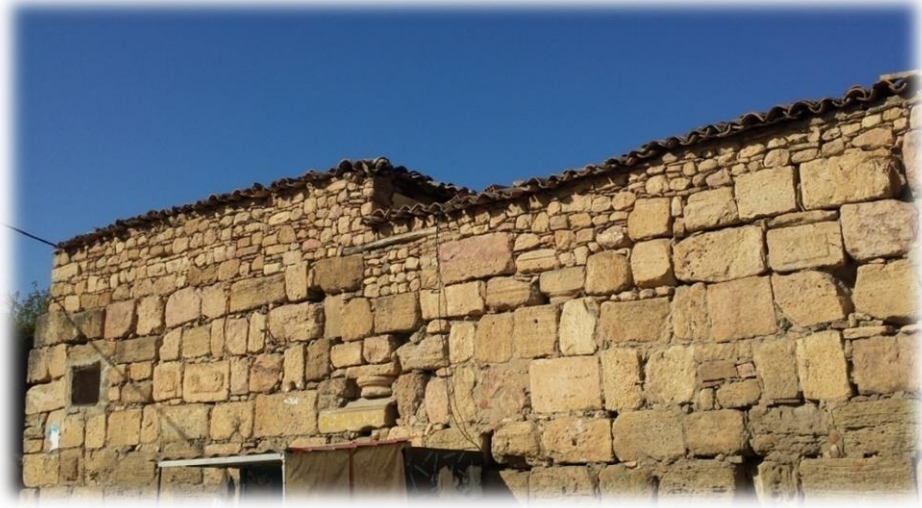
استغلال أبراج المراقبة كمساكن نتيجة للجهل بأهميتها و طمسها و تشويه منظرها و تركيبتها عموماً (صورة (172)).

صورة (172): استغلال برج المراقبة كمنزل

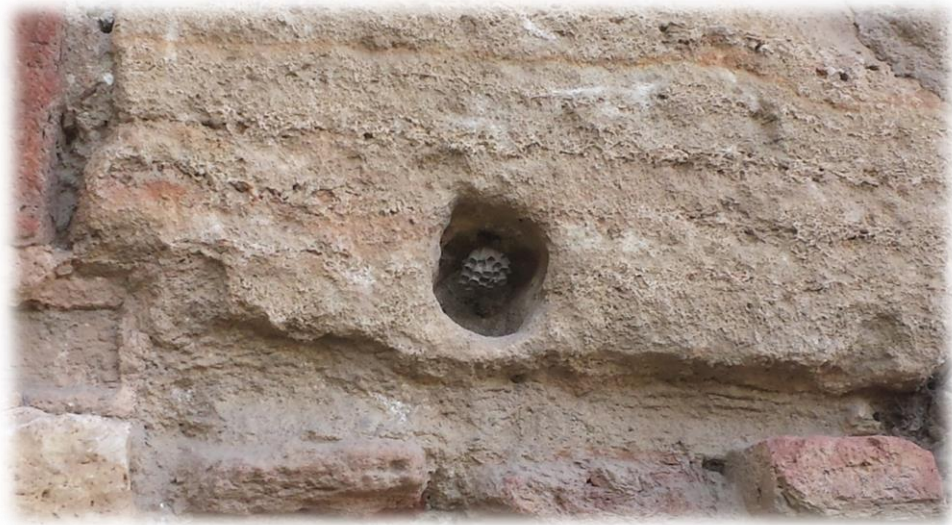
➤ التآكل النخري في عدة مناطق من جدران المعلم و تشكيل تجاويف عميقة و تعرض هذه الأخيرة للحرارة و ازدياد نسبة التبخر فيها و تأثير الفجوات بسبب سرعة دوامات الهواء داخلها (صورة (173)).

صورة (173) : التآكل النخري

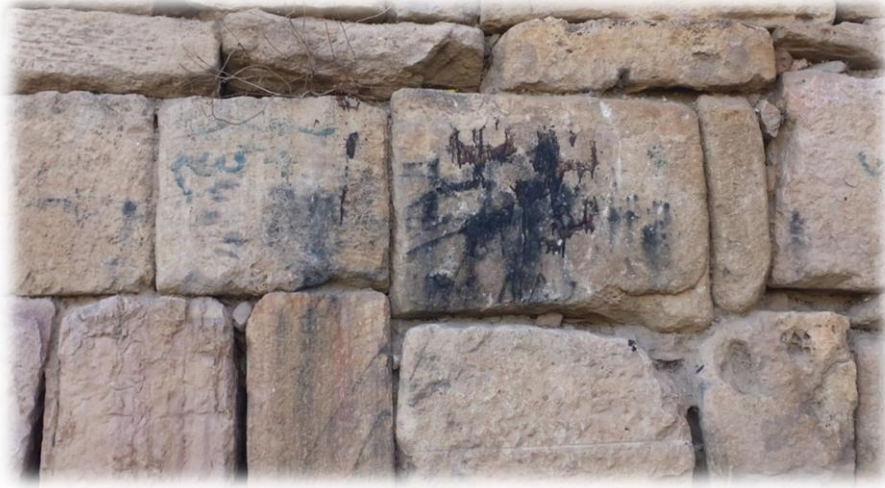
➤ ضعف مواد البناء و هشاشتها نتيجة الجفاف الذي تحدثه الرياح الساخنة خاصة في فصل الصيف (صورة (174))

صورة (174): ضعف مواد البناء

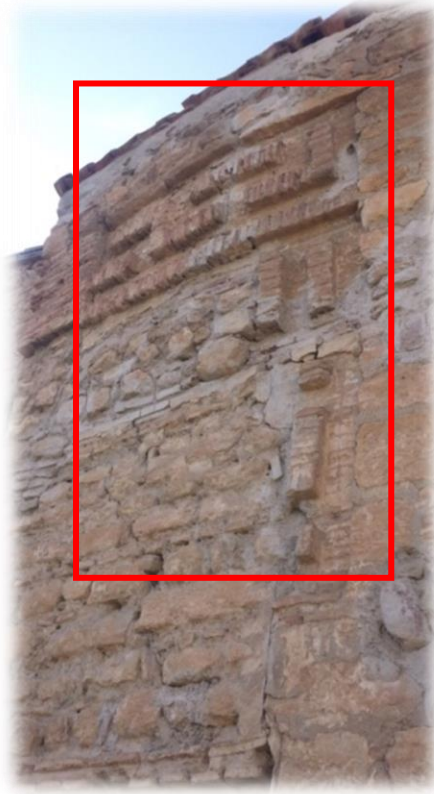
➤ تشوه الأسطح الخارجية بسبب التعرية الريحية و تأكلات و تعرجات في مناطق مختلفة من جدران المعلم (صورة (175)).

صورة (175):التعرية

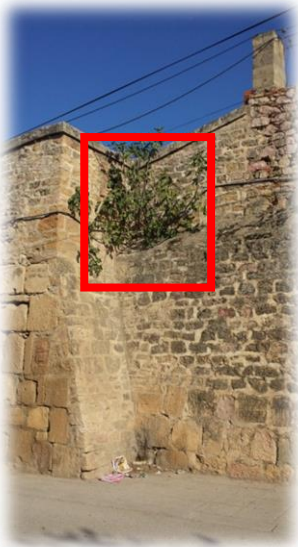
➤ نمو النباتات في أماكن عالية و ذلك عن طريق الرياح الحاملة لحبوب اللقاح و اختراق جذورها للجدران ما يسمح بمرور الماء الملوث إلى داخلها (صورة (176)).

صورة (176): النباتات

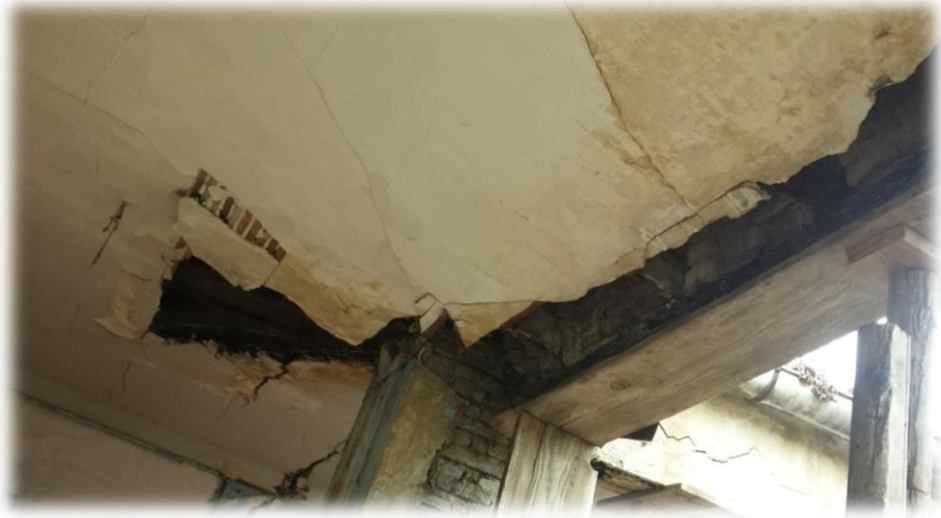
➤ تدهور الواجهات و ظهور التشققات مختلفة الأشكال و الاتجاهات و متفاوتة الخطورة منها ما أصاب السطح فتسبب في تشقق التلبيس و تساقطه و منها ما وصل إلى عمق الجدران متسببا في حدوث شروخ عميقة تأخذ اتجاهات مختلفة (صورة (177)).

صورة (177): الشروخ

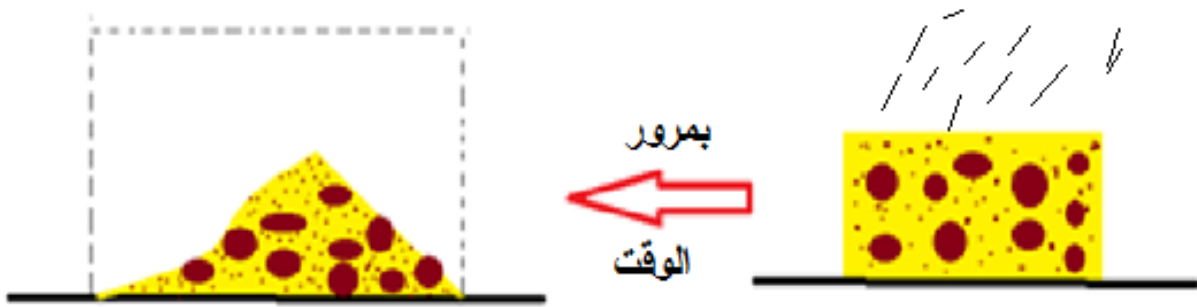
شكل (19): تأثير مياه الأمطار (عن الطالبة )

أما سرعة جفافها فهي تعتمد على درجة حرارة الجو المحيط بالمبنى و سرعة الرياح و الرطوبة و كذلك على نوع مادة البناء<sup>1</sup>. كذلك تعمل مياه الأمطار على تحويل الغازات الملوثة إلى أحماض و ترسيبها على الأسطح الحجرية أما بالنسبة للتلوج فإنه يجب أخذ وزنها في الاعتبار كأحمال إضافية على السطح، وكذلك فإنها تنفذ داخل المسامات و الشروخ بعد ذوبانها<sup>2</sup>. للماء أيضا فعل ميكانيكي آخر ، يتمثل في ازدياد حجم الماء الذي يتواجد في مسامات الحجاره ، و عندما يتحول من الطور السائل إلى الصلب بانخفاض درجة الحرارة ، سبب في ظهور التشققات أو تقشر الأجزاء الهشة من السطح<sup>3</sup>. (شكل (19))

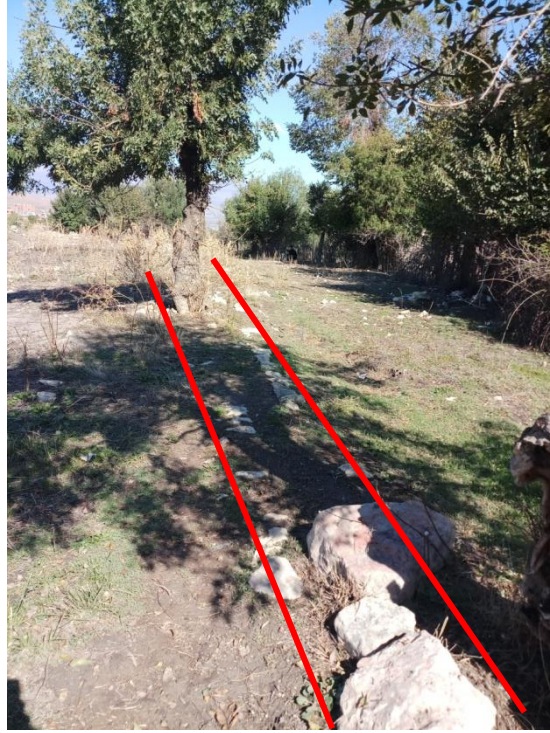
لقد تم اكتشاف في الفترة الممتدة ما بين أوت و سبتمبر من سنة 2018 ، على مستوى قطعة تعود ملكيتها لعائلة قريوي ، و ذلك أثناء القيام بحفر أساسات المنزل ، فرن وبقايا جدران بناية (صورة(178) )

صورة (178): بقايا جدار معلم

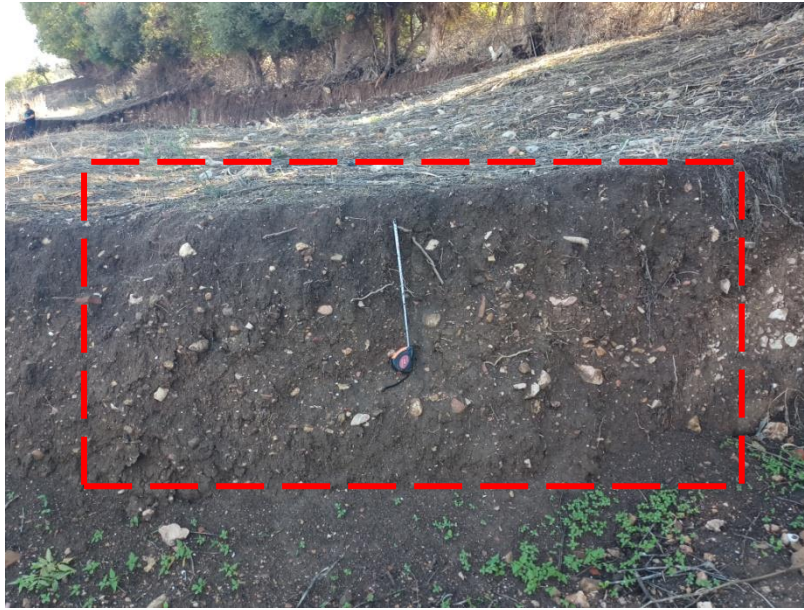
وترسبات ترابية تحتوي على بقايا لتحف فخارية (الصورة (179)) دون التصريح للجهات الوصية بما تم اكتشافه. لكن أثناء مسحنا للمنطقة في أواخر شهر سبتمبر وقفنا على أهمية الموقع بالنظر لكم الهائل للبقايا الفخارية والحجارة المتناثرة بالمكان يتضح لنا أن الموقع ذو قيمة أثرية مهمة .

الصورة(179):ترسب به بقايا فخارية

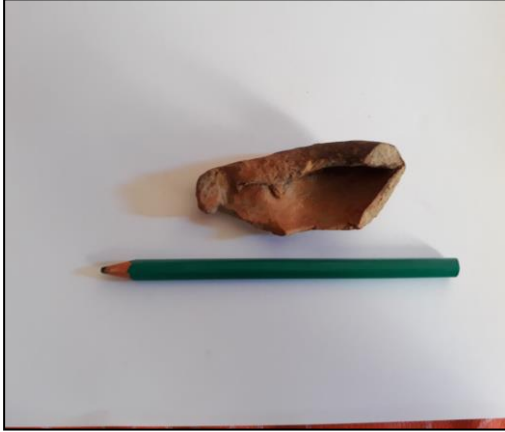
رقم الجرد: 005-Mila /2018

اسم التحفة : جزء من مصباح

حالة الحفظ : حالة متقدمة التلف خاصة من الجهة الخارجية

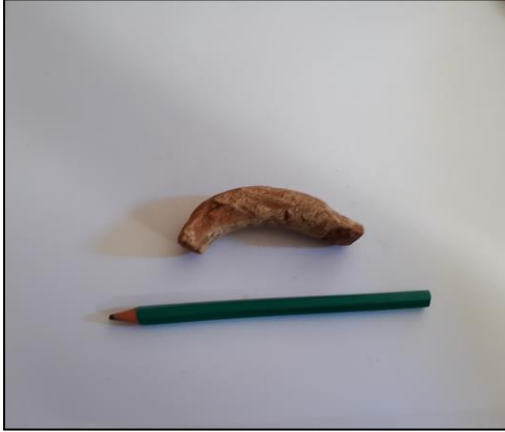
رقم الجرد: 006-Mila /2018

اسم التحفة : مقبض

**حالة الحفظ :** حالة متقدمة من التلف ، ما يفسره تلاشي الطلاء الأبيض

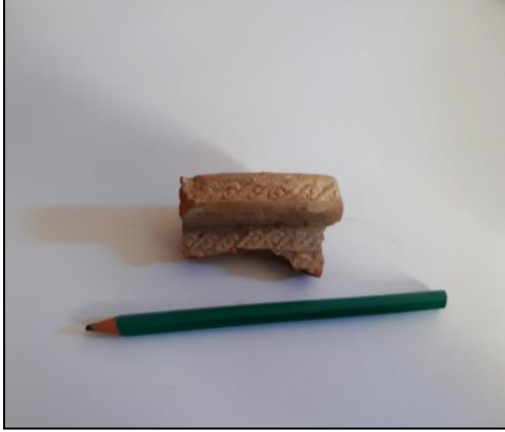
رقم الجرد: 011-Mila /2018

حالة الحفظ : حالة جيدة من الحفظ

اسم التحفة : جزء حافة
